# TRIBUNALE ORDINARIO DI NOLA

Procedura Esecutiva: **R.G.E. n. 176/2023 – LEVITICUS SPV SRL contro** [REDACTED]

## PERIZIA IMMOBILIARE

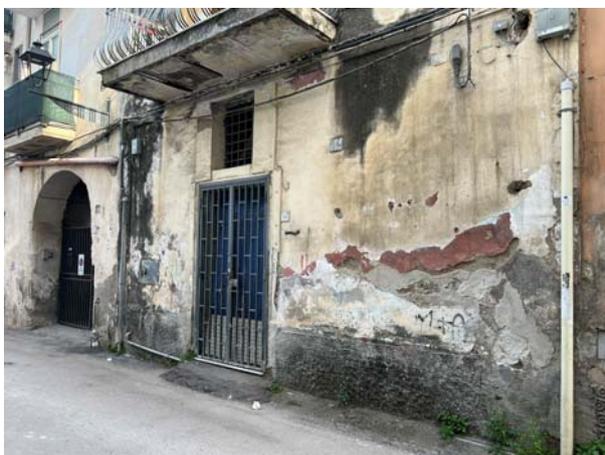
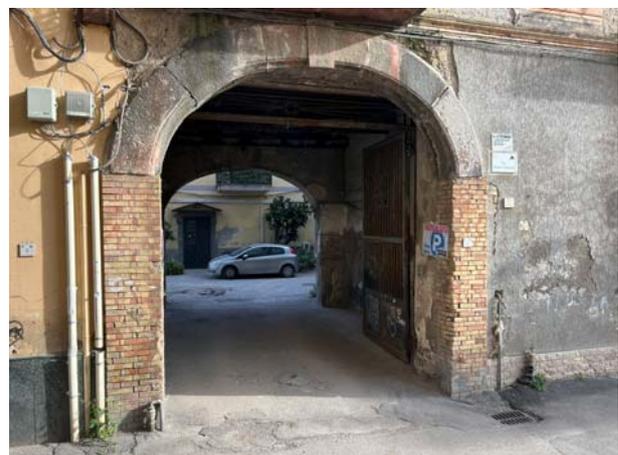
*Sulla sinistra, il varco su strada del vano terraneo del compendio staggito; sulla destra, il portone di accesso al cortile che disimpegna tutti i vani del compendio*

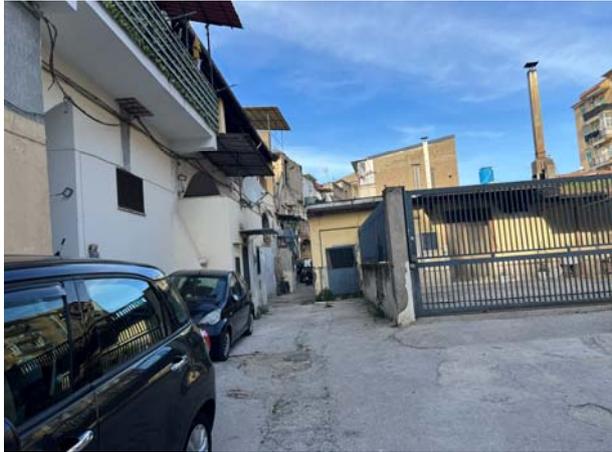
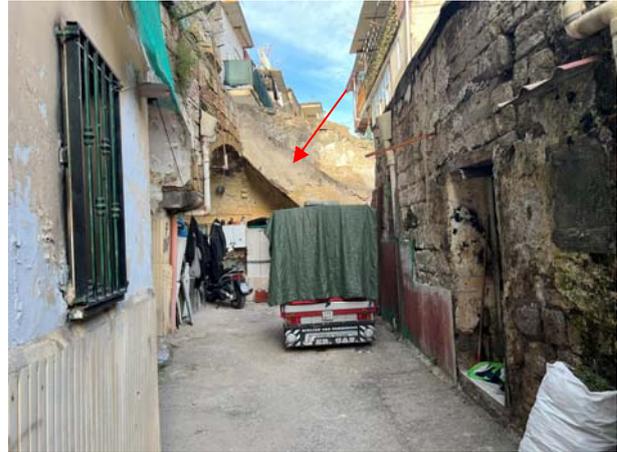
*Vista della porzione di cortile che disimpegna il compendio staggito*

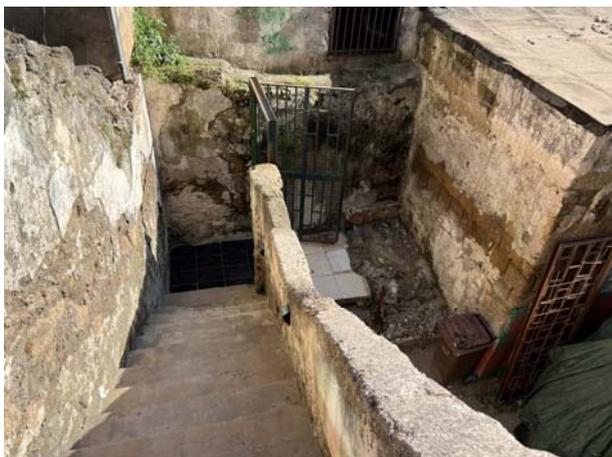
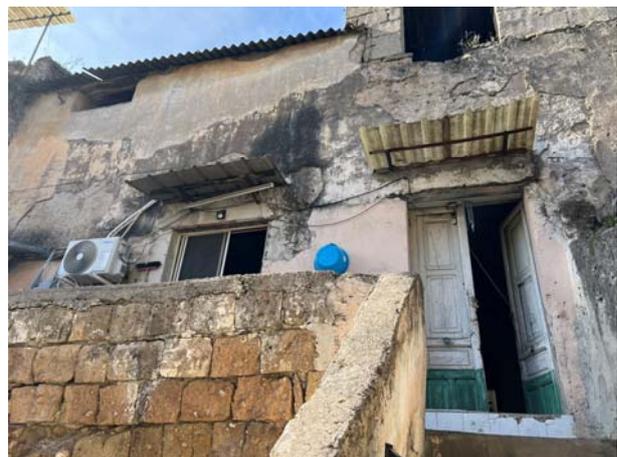
*Vista della scala esterna e del ballatoio con gli accessi ai due vani del piano primo*

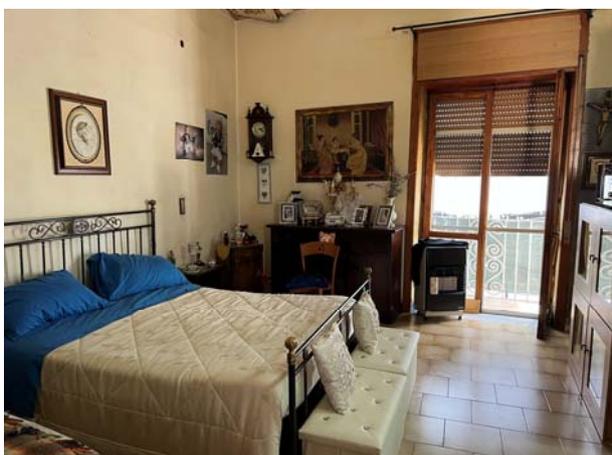
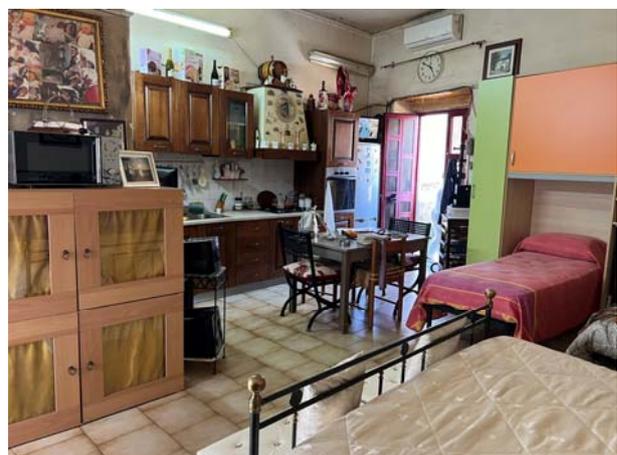
Le due camere del piano primo sono caratterizzate di accessi indipendenti e non sono internamente collegate tra loro. Esse, oltre ai due ingressi, sul lato opposto, presentano una porta-finestra ciascuno con balconcini prospettanti su via Filomarino. Ognuno dei due ambienti è poi dotato di un piccolo servizio igienico. Il vano di sinistra, anche di un angolo cottura.

*Dettagli del vano di sinistra al piano primo*

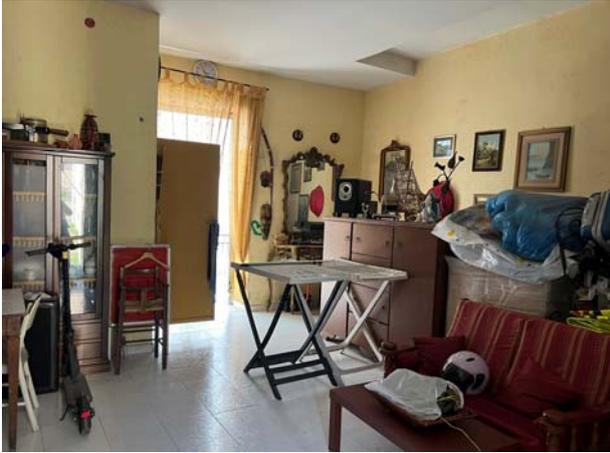
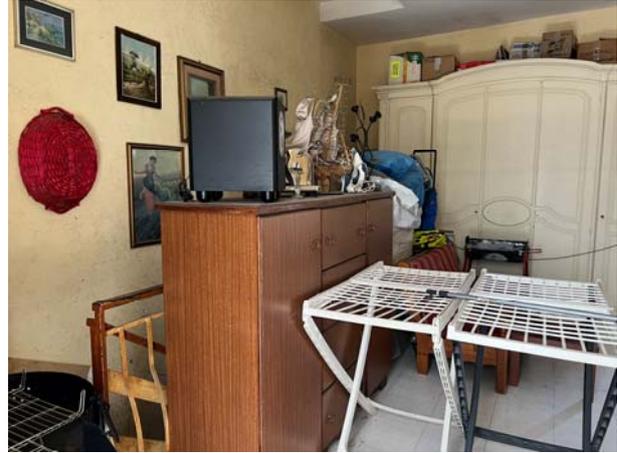
Il vano posto sulla destra, utilizzato come deposito, è altresì caratterizzato dalla presenza di una scala metallica interna che lo collega al sottostante vano terraneo.

*Dettagli del vano di destra al piano primo*

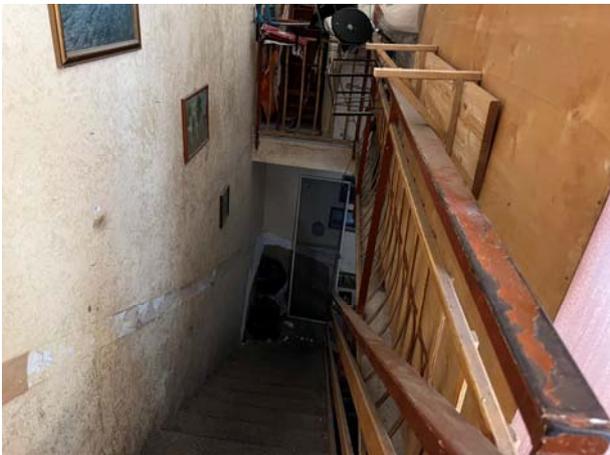
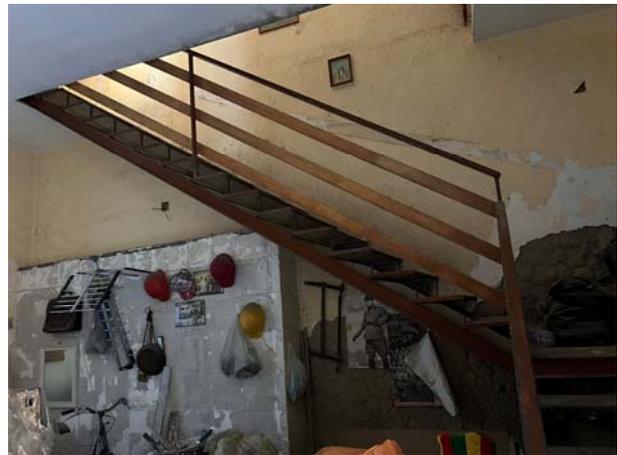
*Dettagli della scala metallica interna che collega il vano terraneo a quello del piano primo posto sulla destra*

- Fusione tra i vani del piano terra e del piano primo della verticale di destra, a mezzo della realizzazione di una scala metallica interna;
- Realizzazione dei servizi igienici, e delle relative piccole finestre in facciata, presso i vani del piano primo;
- Ampliamento, per innalzamento, del sottotetto posto sul vano del piano primo della verticale di destra;
- Realizzazione dei balconi sul prospetto di via Filomarino (sebbene su questo aspetto in realtà possa considerarsi dubbio).

Orbene, le modifiche interne, inclusa la fusione, sono sanabili. Gli aumenti di volume e le variazioni prospettiche, invece, non sono conformabili e va, per essi, prospettato il ripristino. Salva diversa determinazione dei competenti organi tecnici comunali.

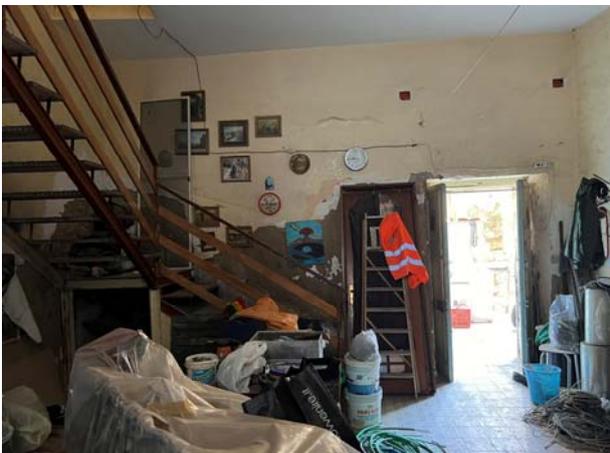
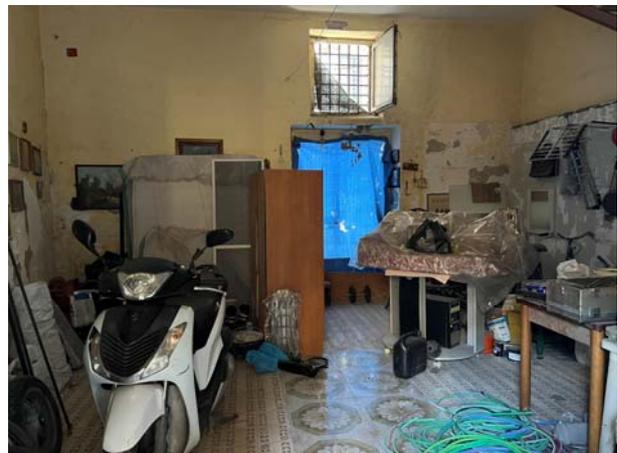
La camera al piano terra, come accennato, oltre al detto collegamento interno, presenta un accesso diretto da strada, al civico n. 14 (già n. 16) di via Filomarino, e uno dal cortile, posto sotto la scala esterna in muratura.

*Dettagli del vano terraneo*

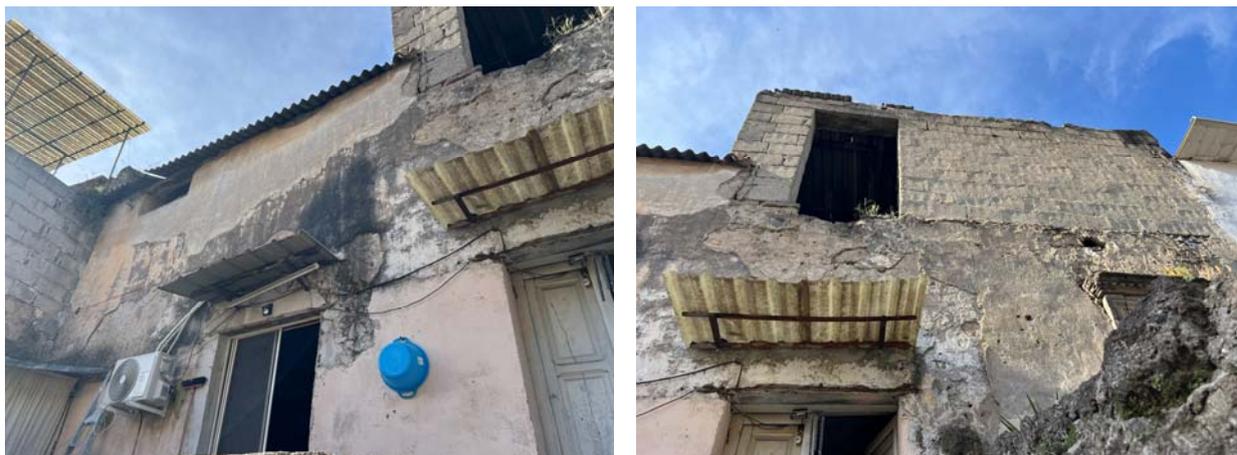
Fanno parte della consistenza pignorata anche due ambienti sottotetto (definiti “suppenni” negli atti di provenienza più risalenti), posti al di sopra dei vani del piano primo e totalmente privi di elementi di accesso. Quello di sinistra, che appare integrato nell’impianto originario del manufatto, presenta altezze contenute e definite da un soprastante tetto a doppia falda in lamiera; esso è caratterizzato da un foro, privo di infisso, sul prospetto interno. Il vano di destra, palesemente ampliato in altezza e non ultimato, presenta altezze maggiori (probabilmente votate a renderlo utilizzabile), definite da un soprastante tetto in lamiera a falda unica. Esso è altresì caratterizzato da due fori privi di infissi, l’uno sul prospetto interno e l’altro su quello esterno a margine di via Filomarino.

*Vista dei due ambienti sottotetto, privi di accesso*

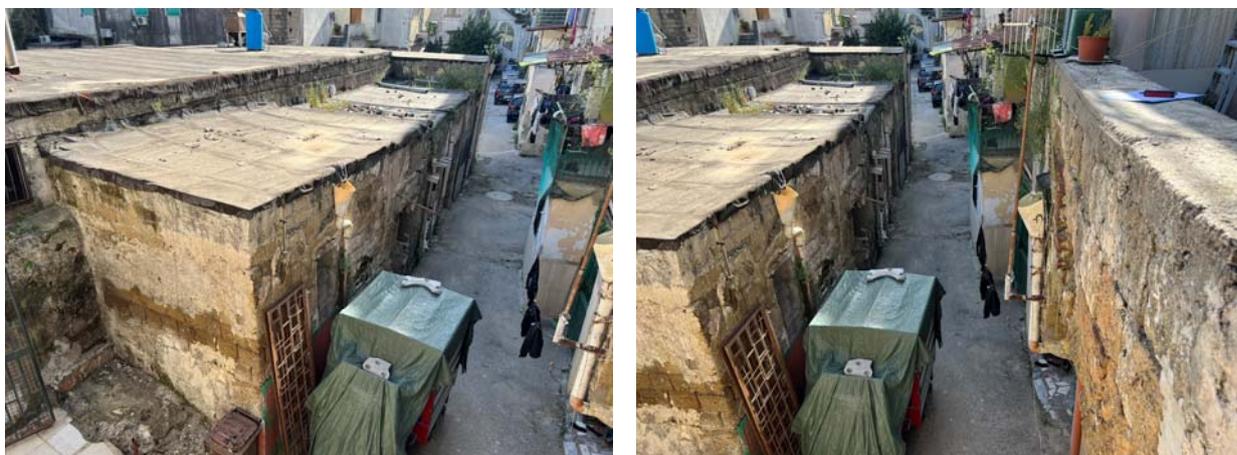
Lo stato generale dei luoghi, caratterizzati da finiture di scarso pregio e inadeguate dotazioni impiantistiche, può definirsi appena sufficiente per i vani del piano primo, comunque caratterizzati da notevoli criticità, scarso per quello al piano terra, pessimo per i sottotetti e le aree esterne. In particolare, per i tre vani principali, si rileva: intonaco e pittura alle pareti e rivestimenti ceramici per i locali igienici; pavimenti in gres di vario formato; controsoffitti in tela su trama metallica; infissi, interni ed esterni, invetriati con telai in legno. Gli ambienti sono dotati di impianto elettrico, di cui non si rinviene la conformità, anzi, se ne evidenzia la vetustà; non è presente alcun impianto di riscaldamento né fornitura di gas di città. Gli impianti idrici, di adduzione e scarico, sono vetusti e presentano criticità di funzionamento.

*Vista dei vani terranei posti nel cortile, a margine della scala esterna di accesso ai vani principali.*

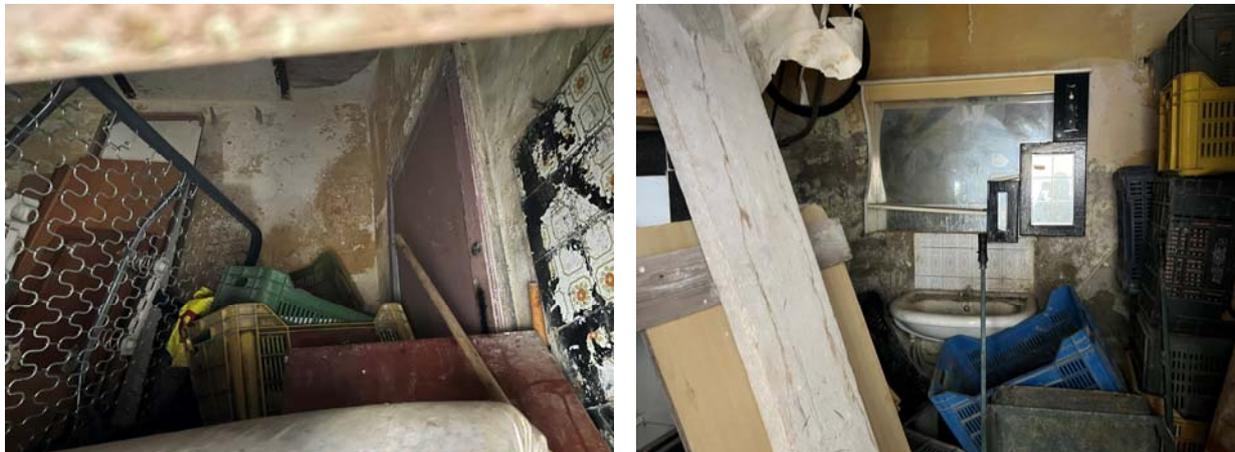
Lo stato di conservazione risulta pessimo altresì per i due terranei che completano la consistenza staggiata e che risultano posti nel cortile del complesso, di fronte alla cortina dei vani

principali, a margine della scala di accesso agli stessi. Si tratta di due manufatti in muratura con solai piani in putrelle di ferro (definiti "stallette" negli atti di provenienza più risalenti), chiusi da vetuste porte in legno e grate metalliche, che, ove ancora presenti, sono caratterizzati da finiture di scarsissima qualità e cattivo stato di manutenzione. Essi sono oggi utilizzati come depositi di materiale vario. In uno dei due, quello di sinistra, sono parzialmente presenti elementi di arredo sanitario, evidentemente defunzionalizzati.

Dettagli interni dei terranei posti nel cortile a margine della scala esterna del compendio
