TRIBUNALE CIVILE DI PERUGIA
SEZIONE ESECUZIONI IMMOBILIARI
RELAZIONE TECNICA DELL'ESPERTO
Procedura Esecutiva Immobiliare n. 243/2023 R.G.Es.

2) IDENTIFICAZIONE CATASTALE E DESCRIZIONE DEI BENI IMMOBILI PIGNORATI:

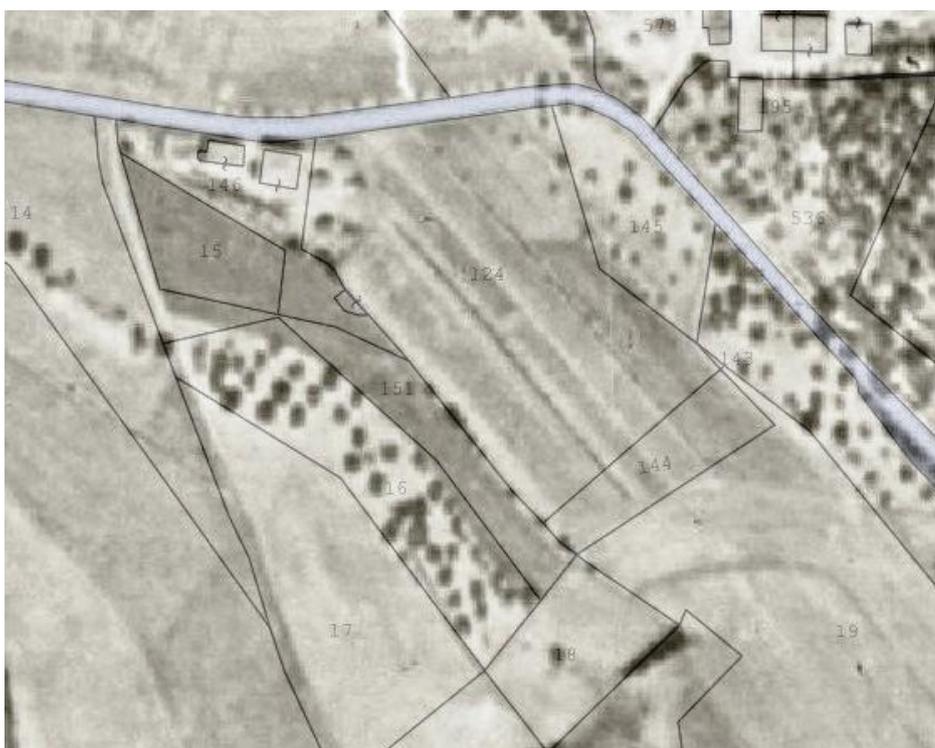
Riguardo all'**edificio principale**, nell'atto di provenienza si dichiara che è stato costruito prima del 1° settembre 1967; ciò trova conferma anche nelle foto aeree storiche. Infatti esso era presente e ben visibile, unitamente all'annesso posto nelle immediate vicinanze, nella foto del volo realizzato negli anni 1954-55, come riscontrabile nella porzione di foto sotto riportata.

Dall'esame della foto si ricava anche che, all'epoca, l'area circostante gli edifici ed oggi corrispondente alla pertinenza recintata era praticamente quasi priva di soprassuolo arboreo, fatta eccezione per alcune piante d'alto fusto nell'intorno degli edifici ed alcune piante sparse (probabilmente ulivi) all'interno della attuale particella 145.

La costruzione dell'edificio non doveva comunque risalire a periodo molto antecedente quello del volo poiché esso non viene rilevato nel foglio di impianto del Catasto Terreni (il cui allestimento dovrebbe risalire agli anni '30-'40 del secolo scorso).

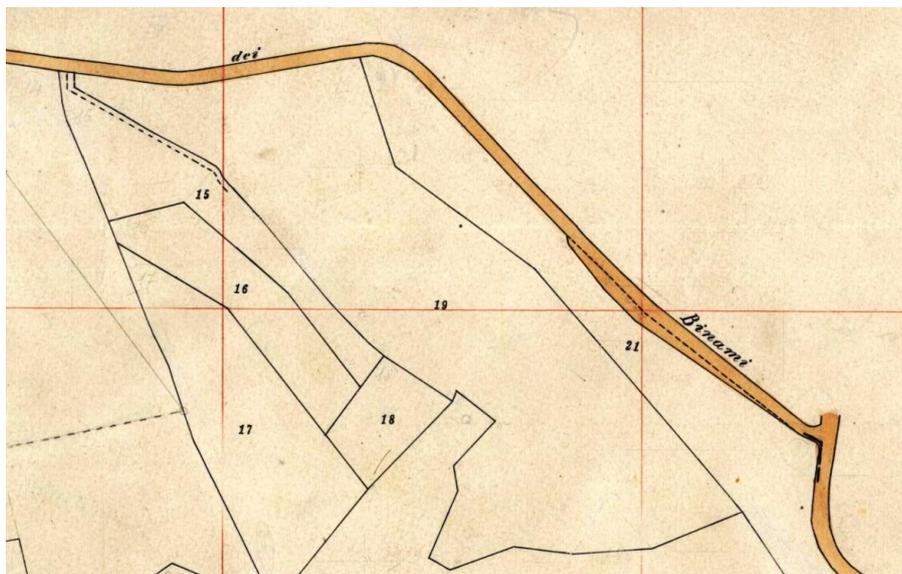
In corrispondenza degli edifici erano infatti presente, all'impianto, la particella n. 19, del

tutto priva di fabbricati, come rilevabile dall'estratto di foglio di mappa di impianto sotto riportato.

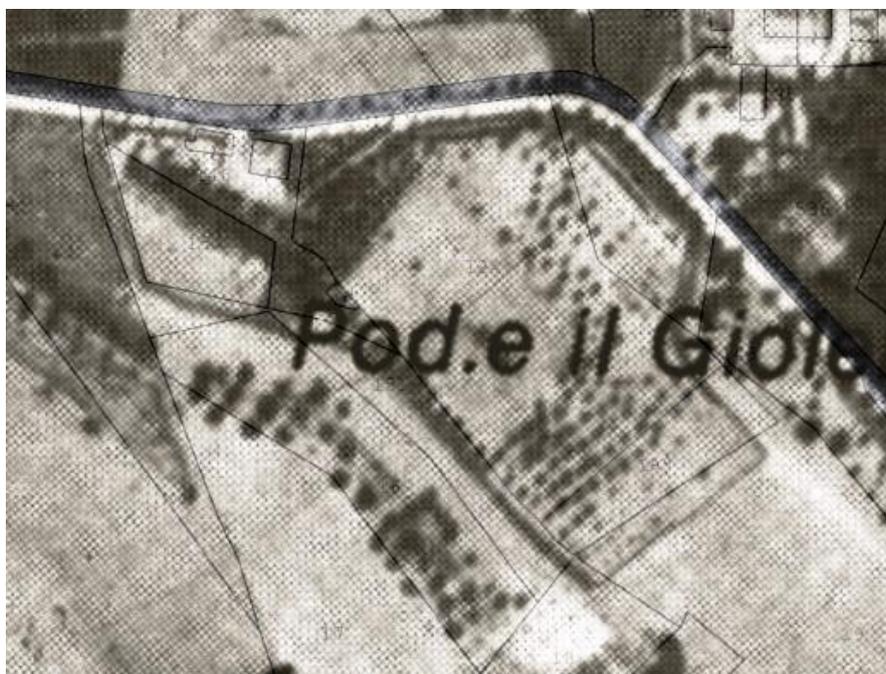
Dall'esame della foto aerea del 1977, sotto riportata, emerge che nel frattempo erano state poste a dimora le conifere (in prevalenza pini domestici), che tuttora vegetano nel settore sudest del parco.

Si rileva anche un addensarsi della vegetazione nella zona immediatamente circostante gli edifici; risultano quindi ben visibili i pini a filare posti nell'intorno dell'edificio abitativo, il

viale di lecci e la siepe perimetrale. Anche le querce che andranno a costituire l'attuale boschetto iniziano ad essere ben visibili. Per quanto è possibile verificare, non vi è nessuna traccia della vasca di raccolta delle acque o di altri manufatti od annessi nell'area oggi costituente la corte recintata del complesso.

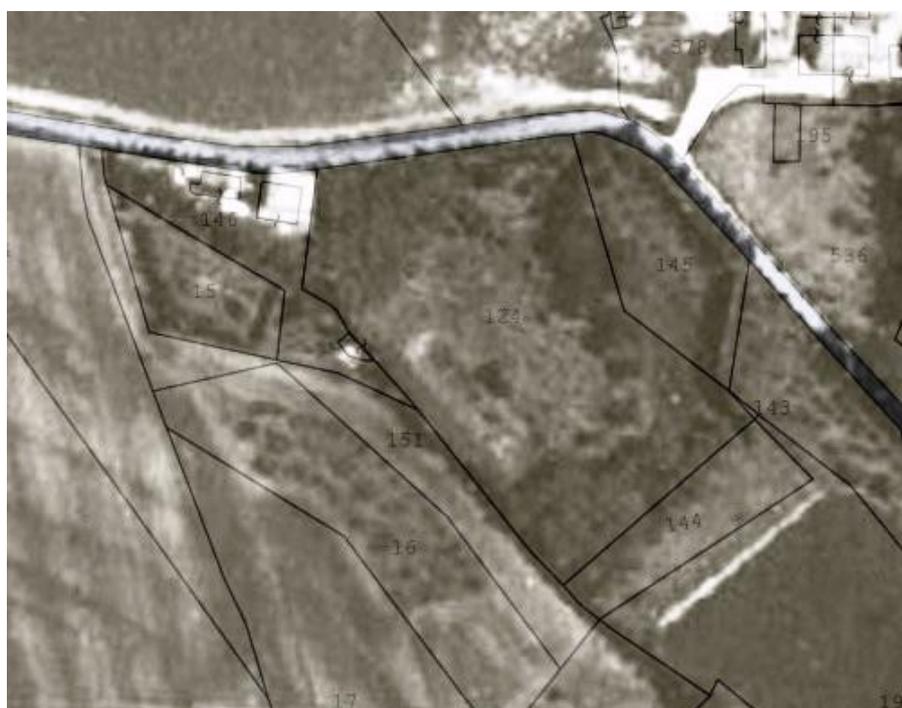
Nella foto aerea dell'anno 1997 si nota una zona di colorazione più chiara in corrispondenza dell'annesso oggetto di sanatoria nell'anno 2003 (a seguito di domanda presentata nel 1995), a testimoniare la presenza.

Per il resto, la porzione centrale del terreno posto a pertinenza degli edifici appare ancora quasi del tutto priva di vegetazione arborea. Da quanto appare, non vi sarebbe traccia della vasca di raccolta delle acque. Nella zona in corrispondenza della particella n. 145 sono ben visibili le chiome delle piante di ulivo, poste in filari.

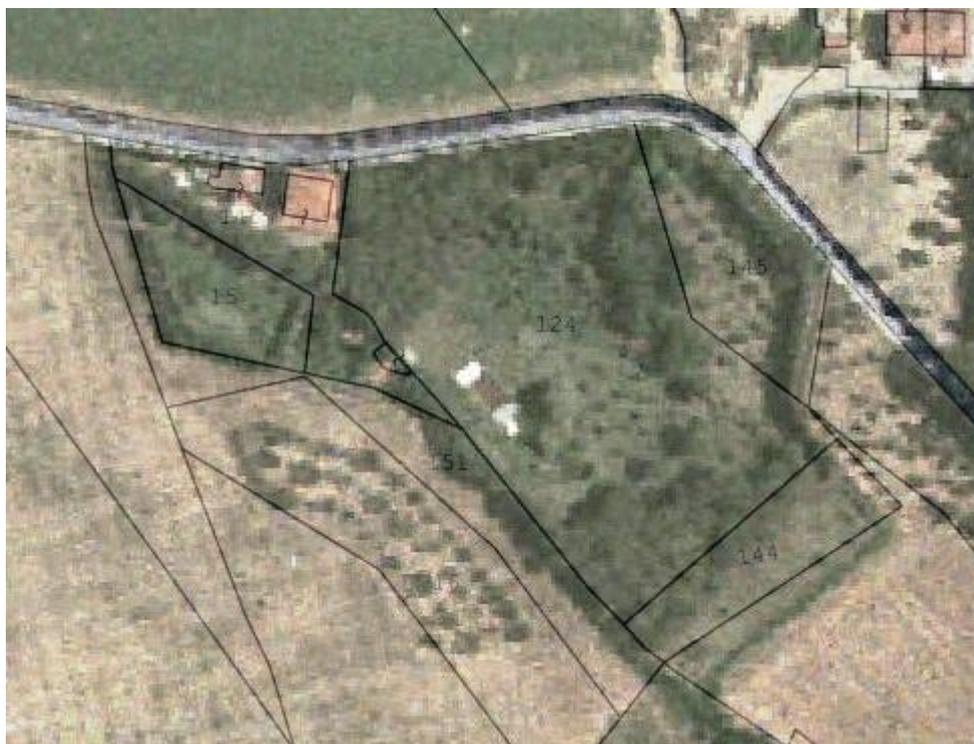
Nella successiva foto aerea disponibile per la consultazione sul portale regionale WebGIS CTRonWeb (anno 2000) comincia ad essere visibile un manufatto nell'area in cui oggi è la vasca natatoria. Si nota infatti la presenza di un'area di forma rettangolare, di colorazione diversa, con due aree di colore più chiaro alle estremità. L'ingombro potrebbe essere

compatibile con quello della vasca di raccolta delle acque rappresentata nella tavola dello stato attuale con la pratica edilizia del giugno 2005.

Fin da tempo immemore - sicuramente antecedente al 1977 - si rileva una diversa posizione, in sconfinamento su proprietà di terzi, della siepe perimetrale e relativa recinzione in corrispondenza del lato sudest del compendio, lungo il confine tra le particelle 19 e 144.

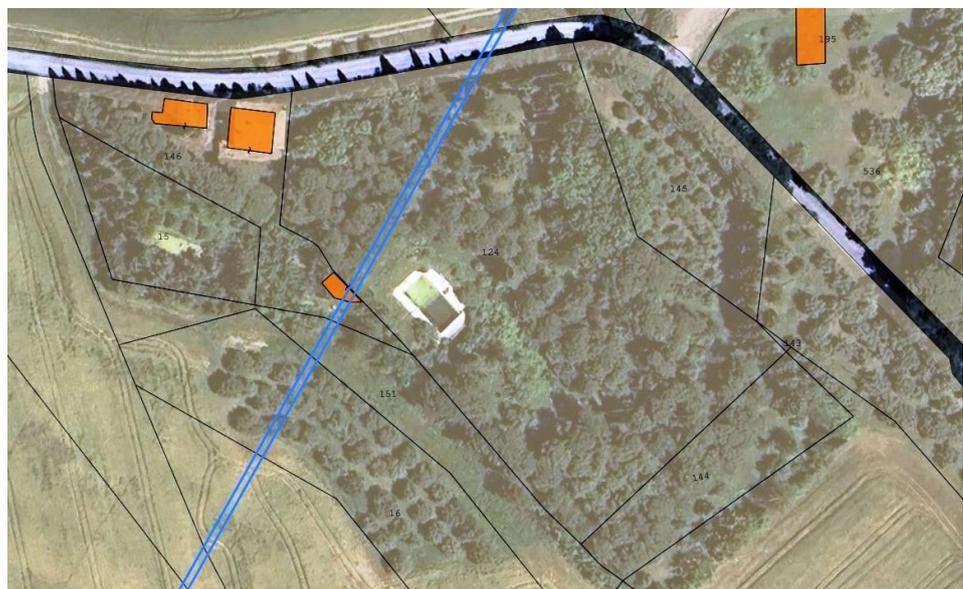
Da ultimo si segnala che il parco è attraversato trasversalmente da un elettrodotto aereo,

che passa proprio al di sopra dell'annesso piccolo, come indicato nella foto aerea riportata a lato (con doppio tratto colore blu);

nel parco insiste anche una palificazione con cavo telefonico, con sostegni in cattivo stato, in parte a rischio crollo.
