# TRIBUNALE DI MONZA

**EREDITA' GIACENTE di \*\*\*\*\*omissis\*\*\*\*\***  
**Reg. Succ. 5388/2022**

## CONSULENZA TECNICA ED ESTIMATIVA

## **1. ABITAZIONE- fg. 28 mapp. 355 sub.13**

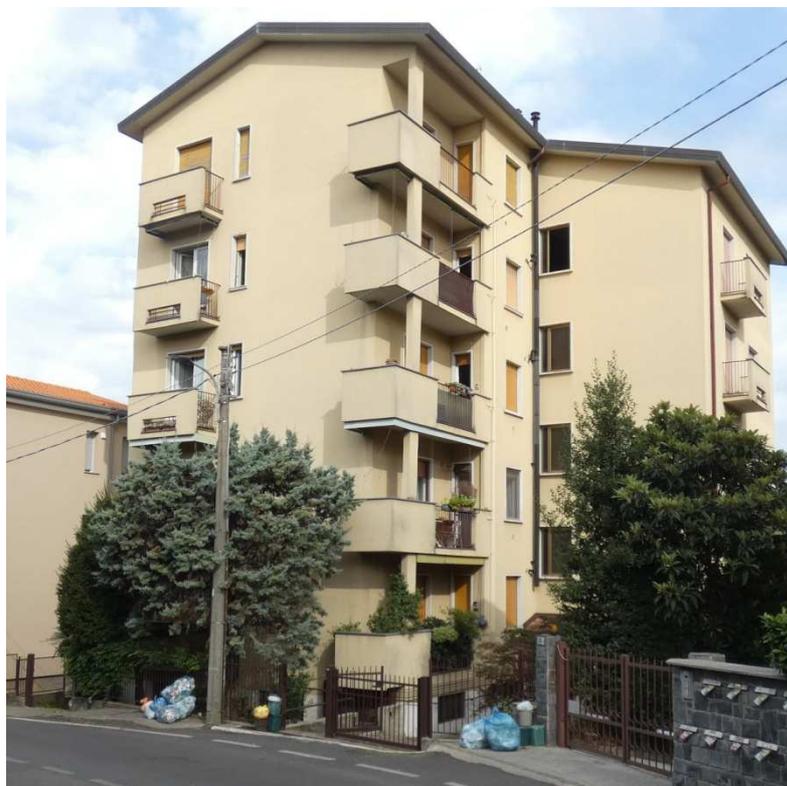
La facciata rifinita con intonaco colorato si presenta in discreto stato di conservazione. I parapetti dei balconi sono in muratura con inserti di ringhiera in ferro.

*4-Dettaglio della facciata principale lungo Via del Castano*

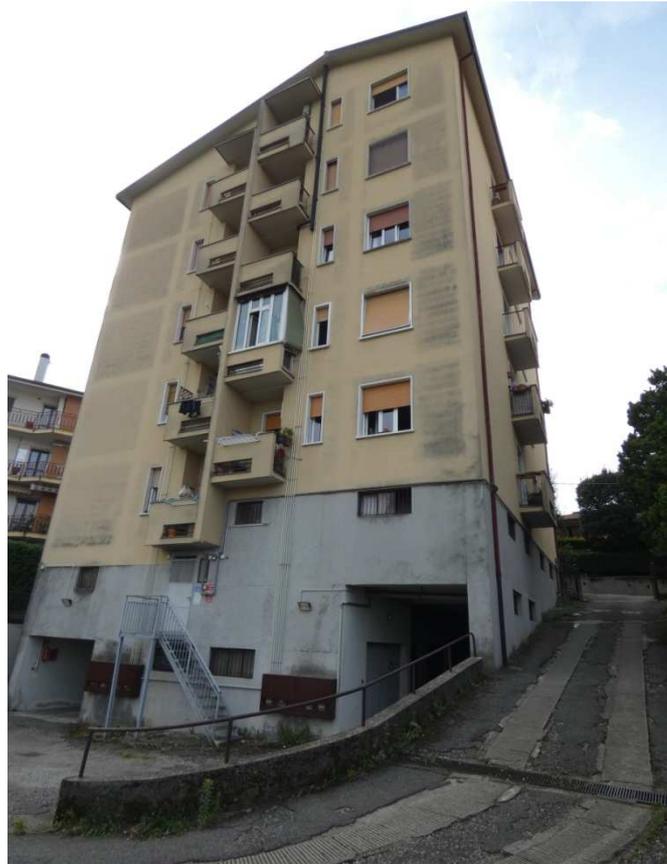
5-Dettaglio della facciata secondaria verso la ferrovia

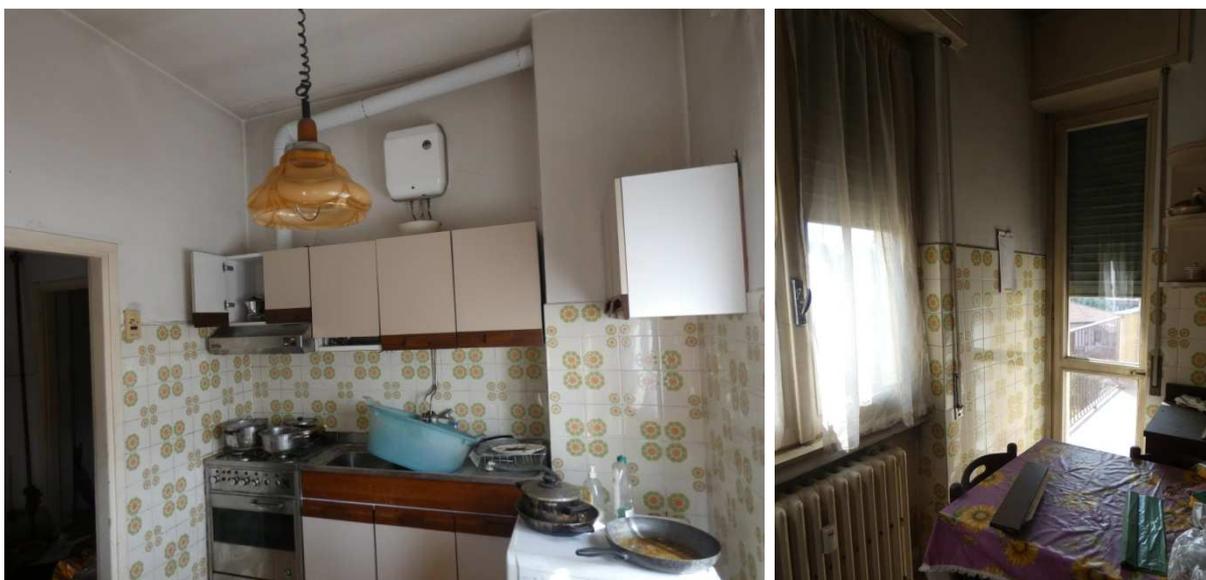
*11-dettagli della cucina*

- Infissi esterni tipologia: doppia anta a battente in legno in condizione scadente  
protezione: tapparelle in metallo
- Infissi interni tipologia: a battente in legno con inserto in vetro, condizione scadente
- Porta di ingresso: legno tamburato, non blindata
- Pavimentazione interna : marmette di graniglia quadrate in tutta la casa ad esclusione del disimpegno dove troviamo piastrelle in ceramica , il tutto in uno scarso stato di conservazione
- Rivestimenti bagno: piastrelle in ceramica. Condizioni: scadente
- Rivestimenti bagno: piastrelle in ceramica. Condizioni: scadente

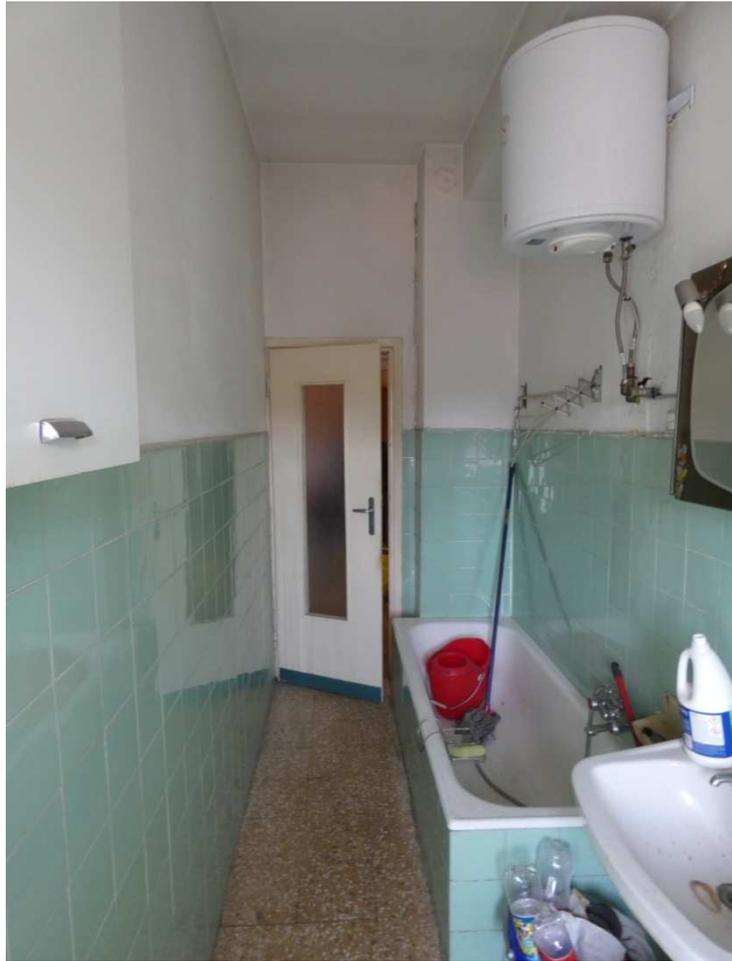
*16-dettaglio del bagno*

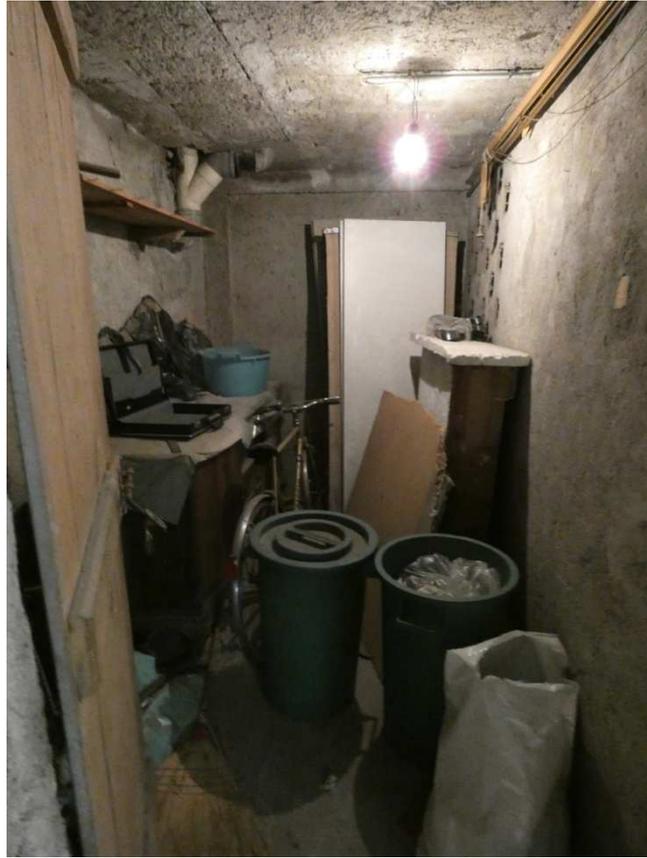
E' separata dalle altre cantine da blocchi di laterizio rifinito con intonaco ruscito e la porta di accesso è in legno. Il piano di calpestio è in battuto di cemento. Discreto stato di conservazione.

*18-dettaglio dell'interno del locale cantina*

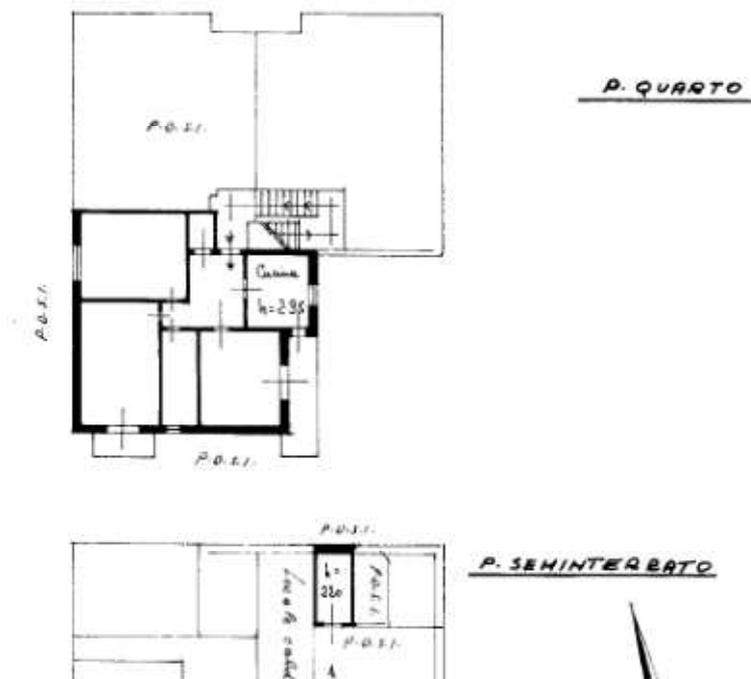
19-dettaglio pianta catastale

La scheda catastale risulta difforme dallo stato dei luoghi .

Allo luce dello stato normativo attuale si consiglia l'aggiornamento catastale dell'unità immobiliare per miglior rappresentazione grafica.

Costi di regolarizzazione: tecnico, spese e diritti: **€.600,00**

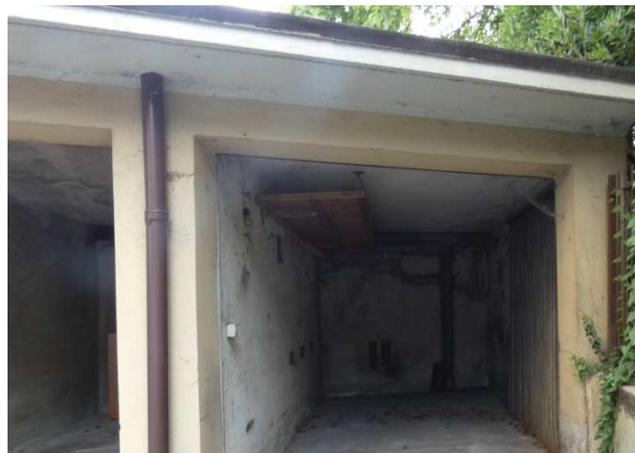
23-dettaglio interno box di\*\*\*\*Omissis\*\*\*\*\*.

Il box oggetto di perizia è separato dalle altre autorimesse da blocchi intonacati al rustico, è dotato illuminazione elettrica e la serranda di accesso è in lamiera verniciata a scorrimento orizzontale e non funzionante. Il piano di calpestio è in battuto di cemento. Sulla parete di fondo del box sono evidenti delle fessurazioni passanti e così sulla pareti laterali. Si aggiunge che sono visibili dei “vetrini per crepe/fessurimetri” posizionati in corrispondenza delle fessurazioni e degli elementi strutturali in metallo (trave pilastro) visibili anche in altri box aperti adiacenti; tutto ciò verosimilmente potrebbe a indicare un movimento strutturale (in corso o concluso) con presidi di monitoraggio strutturale ; di tutto ciò di cui però non si è trovato riscontro documentale presso gli uffici comunali.

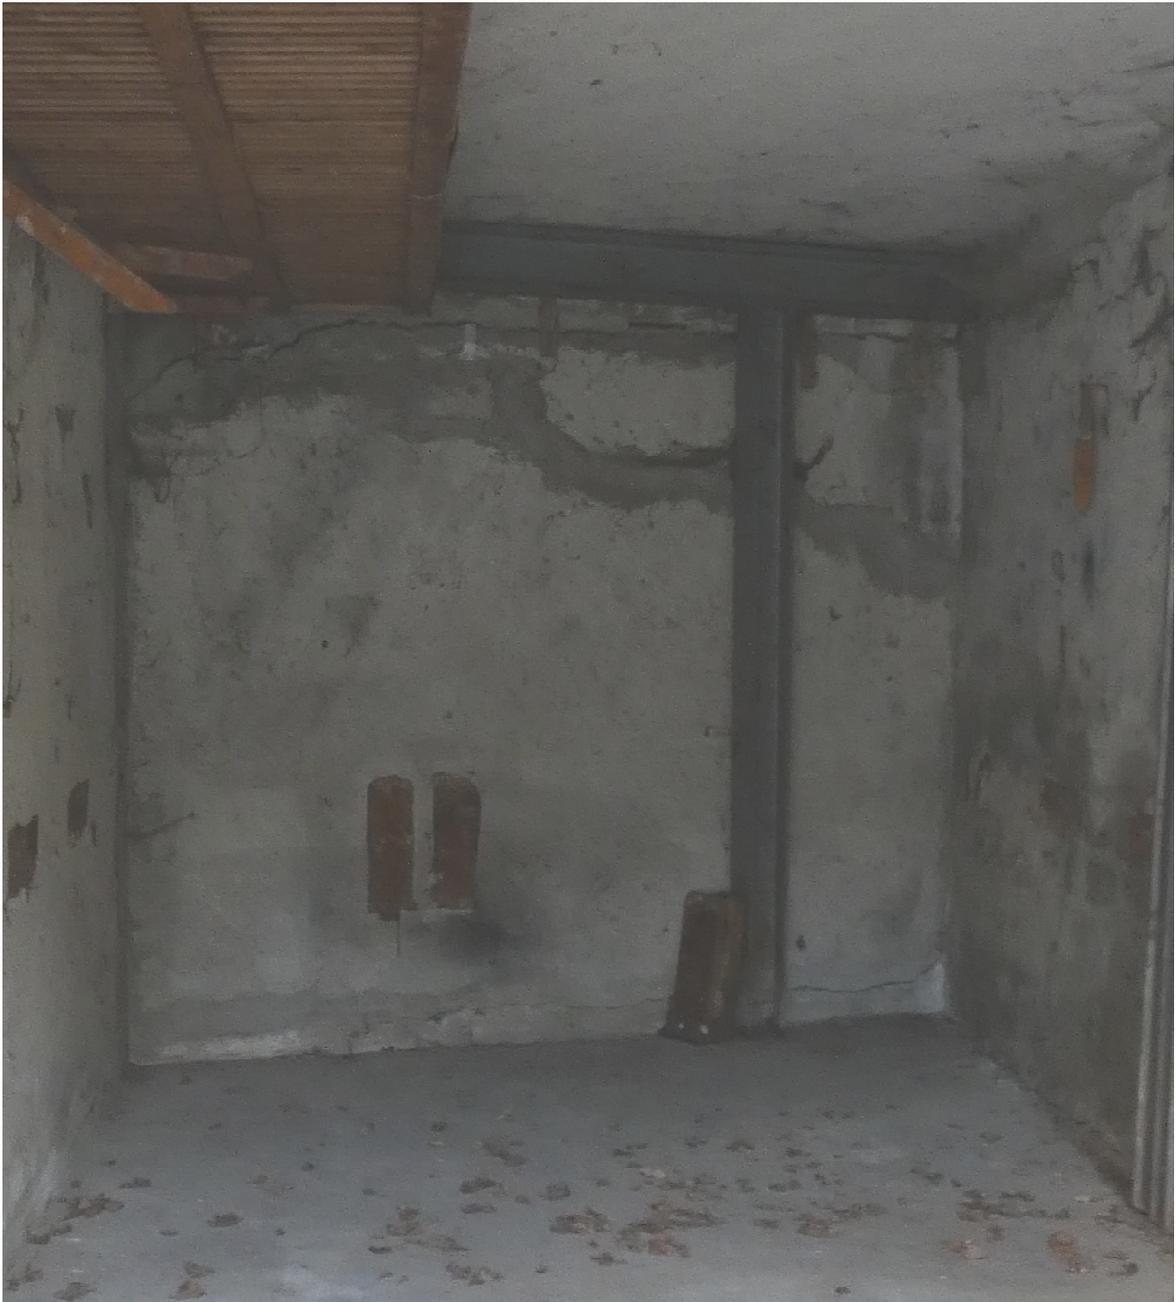
Il box è stato utilizzato senza apportarvi modifiche o migliorie, il tempo e l'utilizzo hanno usurato sia le finiture che gli impianti che gli elementi strutturali.

*24-alcune fessurazioni all' interno box di\*\*\*\*\*Omissis\*\*\*\*\*.*

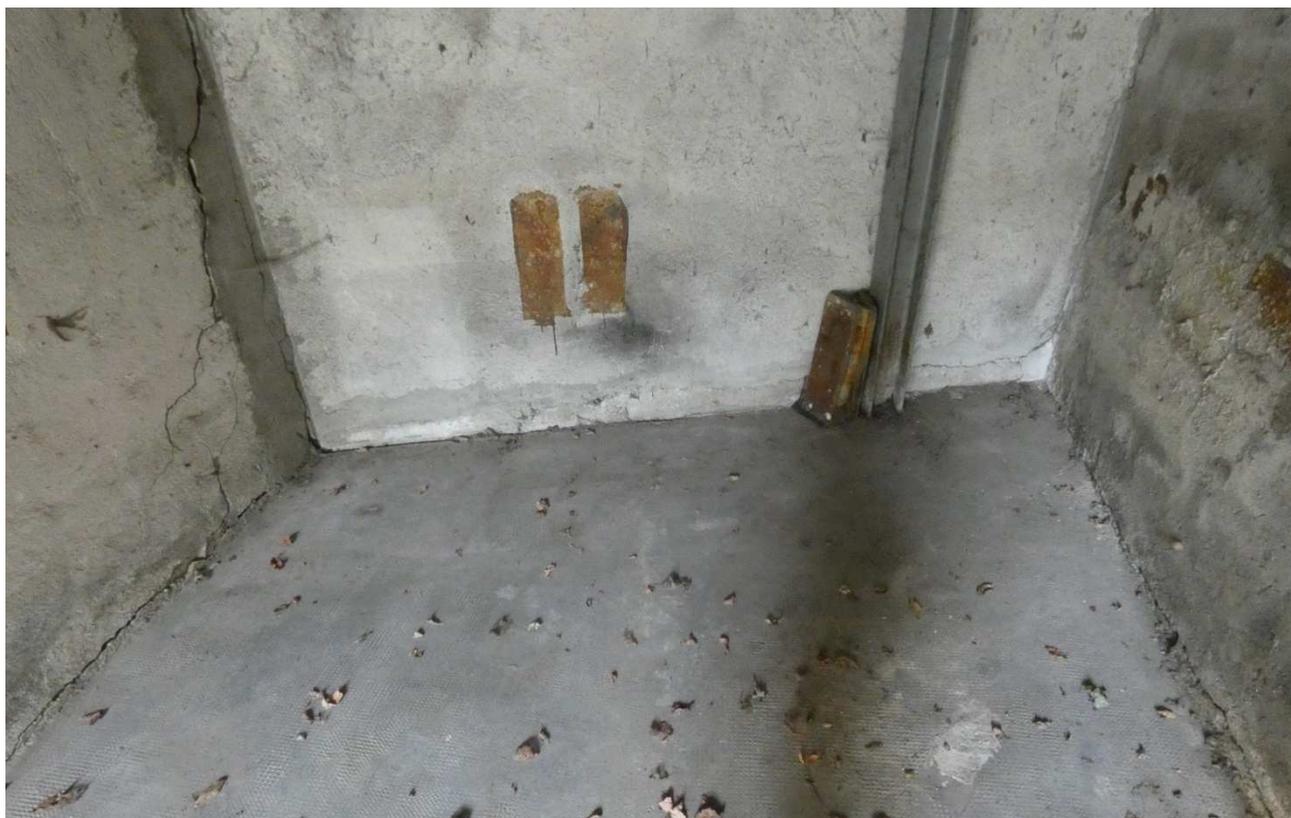
25-dettaglio di alcune fessurazioni e della struttura in metallo all' interno box di \*\*\*\*Omissis\*\*\*\*.

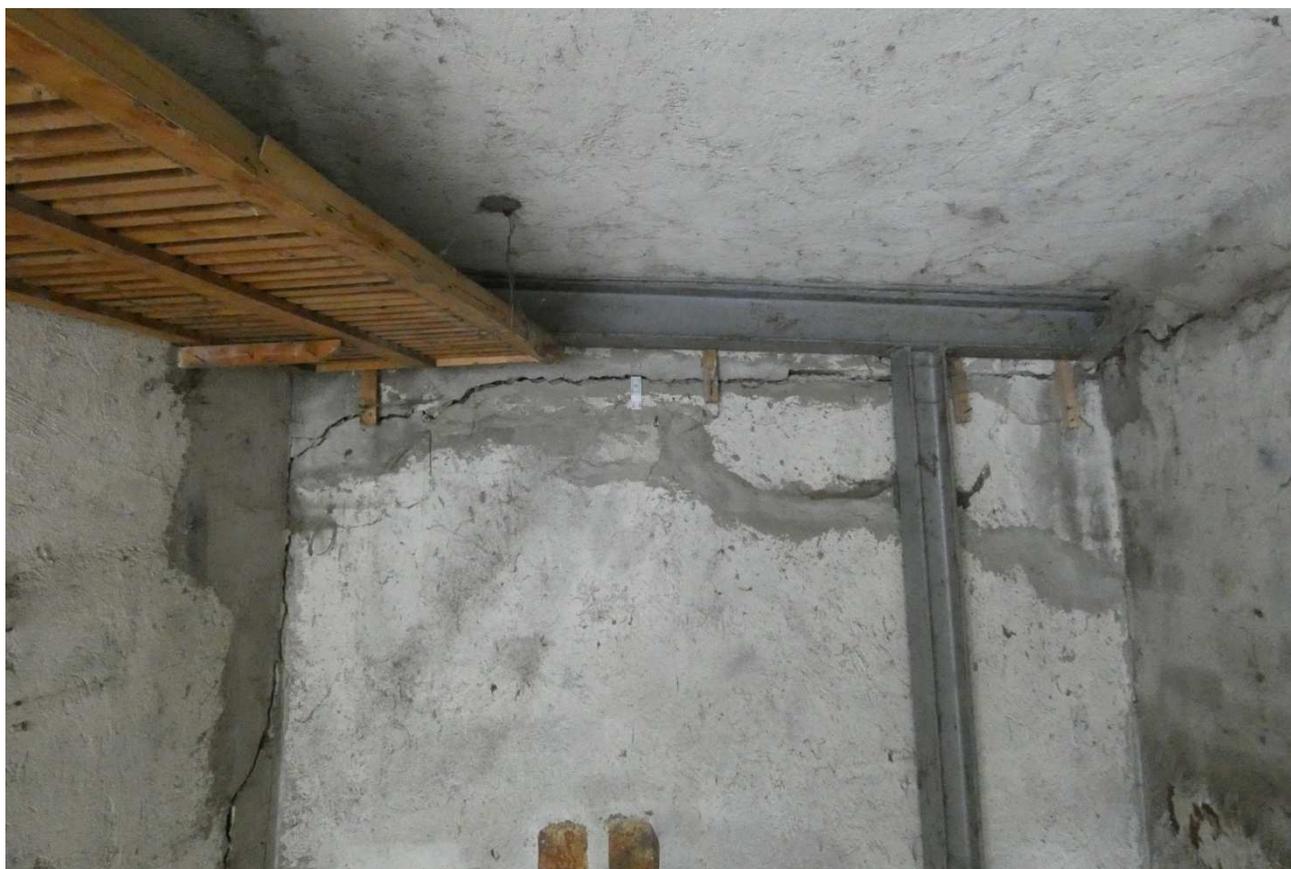
26-dettaglio di alcune fessurazioni e della struttura in metallo all' interno box di \*\*\*\*Omissis\*\*\*\*.

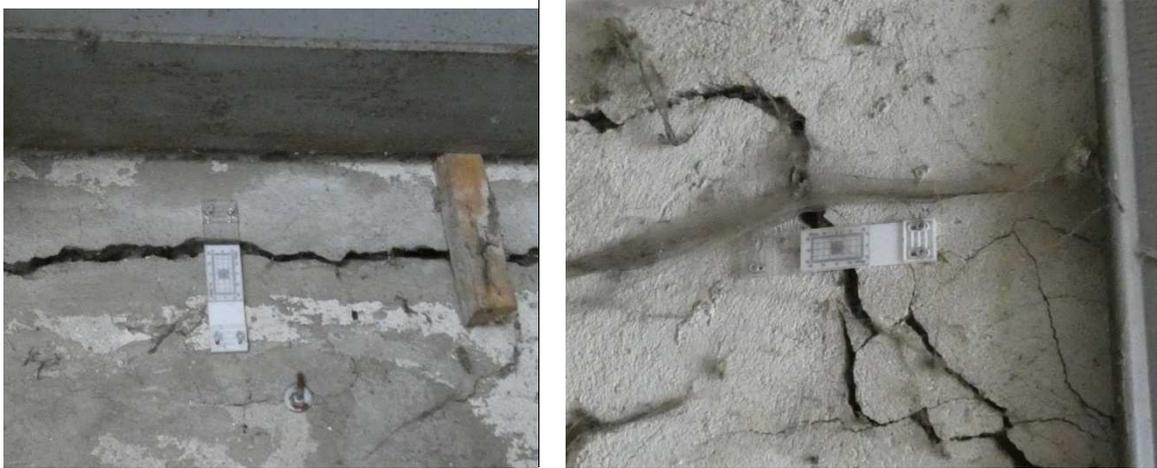
27-dettaglio di alcuni “vetrini per crepe/fessurimetri” all’ interno box di \*\*\*\*Omissis\*\*\*\*.
