TRIBUNALE di SIRACUSA

RELAZIONE DI CONSULENZA TECNICA D'UFFICIO

Procedimento: 143/2023 R.G.Es.

- **LOTTO 01:** appartamento e soprastante terrazza ubicati in Solarino (SR), Via Livenza n. 39, identificato in Catasto Fabbricati al Fg. 7, p.lla 679, sub. 6;
- **LOTTO 02:** garage ubicato in Solarino (SR), Via Verdi n. 120/A, identificato in Catasto Fabbricati al Fg. 7, p.lla 679, sub. 3.

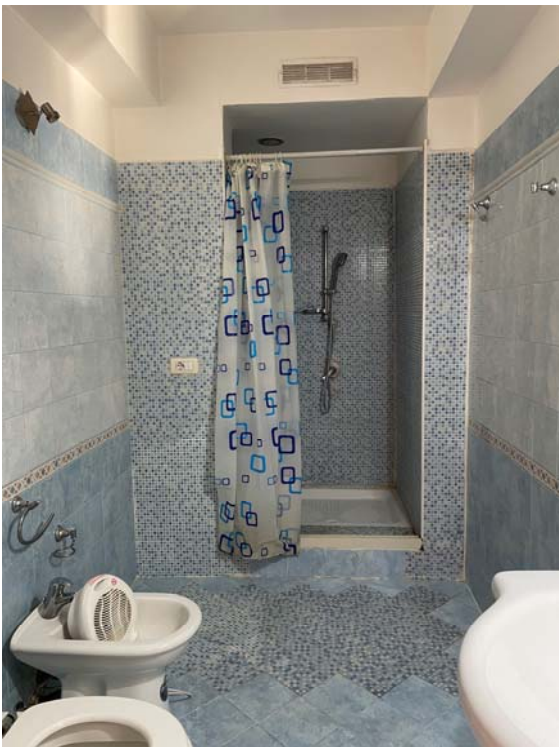
L'immobile dispone di affacci su due lati contigui, corrispondenti a Via Livenza e Via Verdi. Internamente, come meglio rappresentato sul rilievo architettonico all'*Allegato 10*, si compone di una piccola zona giorno (cucina e salotto), dalla quale si accede ad un piccolo disimpegno, su cui si aprono tre camere da letto ed un bagno. Due di queste camere sono molto piccole, infatti sulle planimetrie in atti sono rispettivamente denominate lavanderia e stireria. Nel servizio igienico, come meglio descritto nei paragrafi precedenti, è presente una difformità consistente nella chiusura del pozzo luce e nel suo riutilizzo come doccia.

Vista del servizio igienico

L'immobile, con opportuno riferimento al rilievo architettonico all'*Allegato 10*, si presenta sostanzialmente conforme, fatta eccezione per la chiusura del pozzo luce presente all'interno del servizio igienico, il quale veniva dai debitori abusivamente chiuso e trasformato in doccia. Tale intervento, abusivo, non risulta sanabile in quanto rappresenta un incremento della volumetria residenziale autorizzata in C.E. Bisogna piuttosto prevedere pertanto la demolizione e successiva messa in pristino dello stato originario dei luoghi.

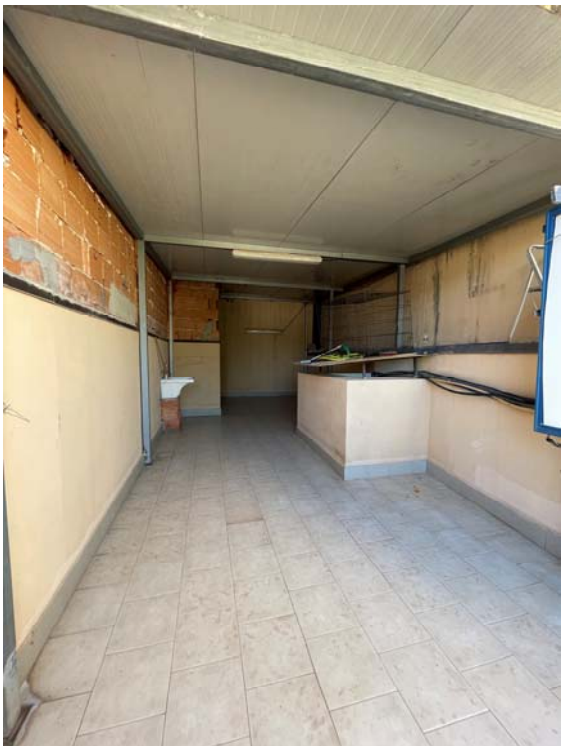
La terrazza, caratterizzata da una struttura coperta metallica abusiva, presenta pavimentazione in ceramica smaltata di formato rettangolare. Le pareti sono intonacate. Il muro di confine con l'immobile adiacente, abusivo, è per metà allo stato grezzo. E' presente un punto acqua anche in terrazza.

Vista del terrazzo

Conforme invece la terrazza a piano primo, a meno della copertura abusivamente realizzata. Di questa occorre prevederne la demolizione e successiva messa in pristino dello stato originario dei luoghi.
