TRIBUNALE DI ASCOLI PICENO

INTEGRAZIONE
CONSULENZA TECNICA ED ESTIMATIVA

DISSESTO GEOMORFOLOGICO ED IDROGEOLOGICO DI UN VERSANTE COLLINARE A VALLE DI FABBRICATO DI CIVILE ABITAZIONE E AREA DI PERTINENZA

RELAZIONE GEOLOGICA GEOMORFOLOGICA

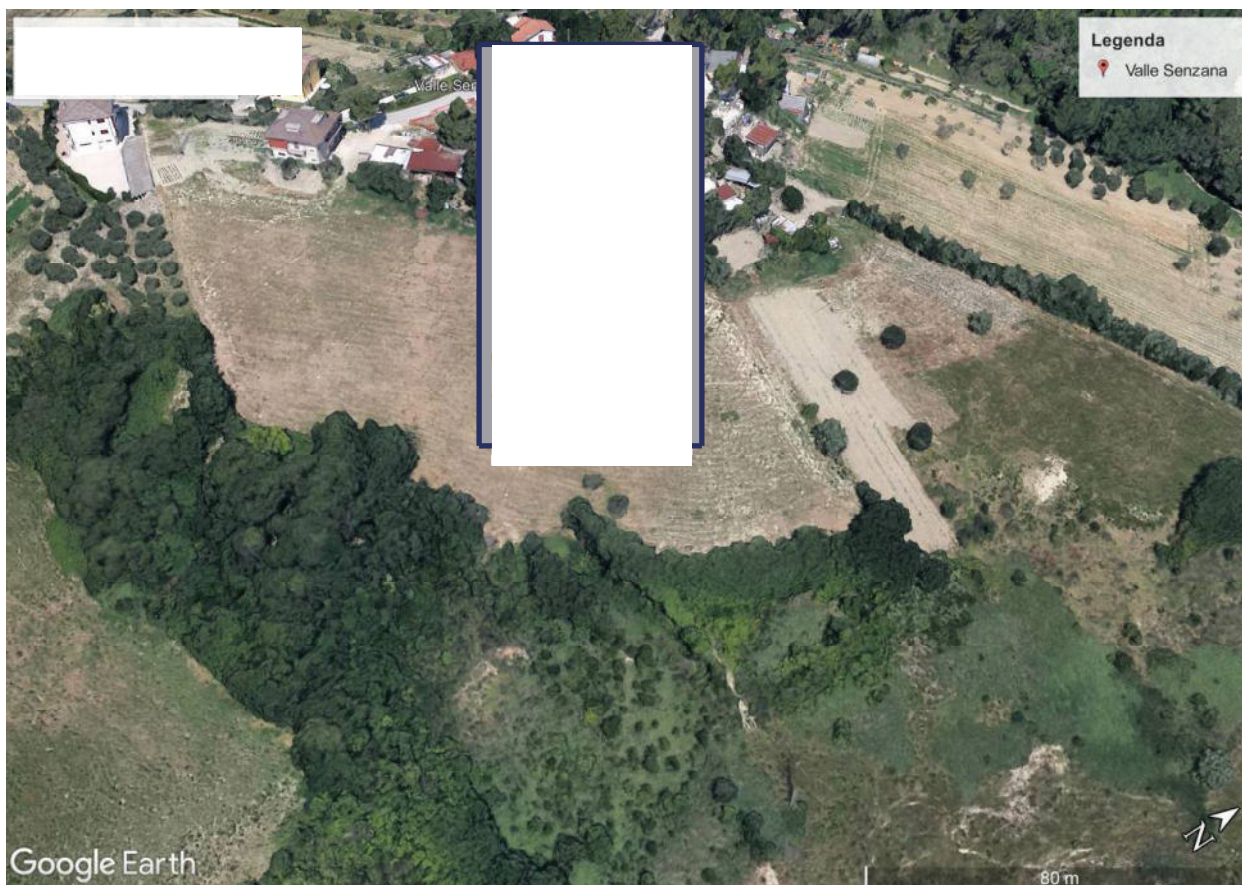
Fig.4 – Immagine presa da Google Earth relativa ad una foto aerea. La freccia indica il fabbricato, la linea l'area di dissesto.

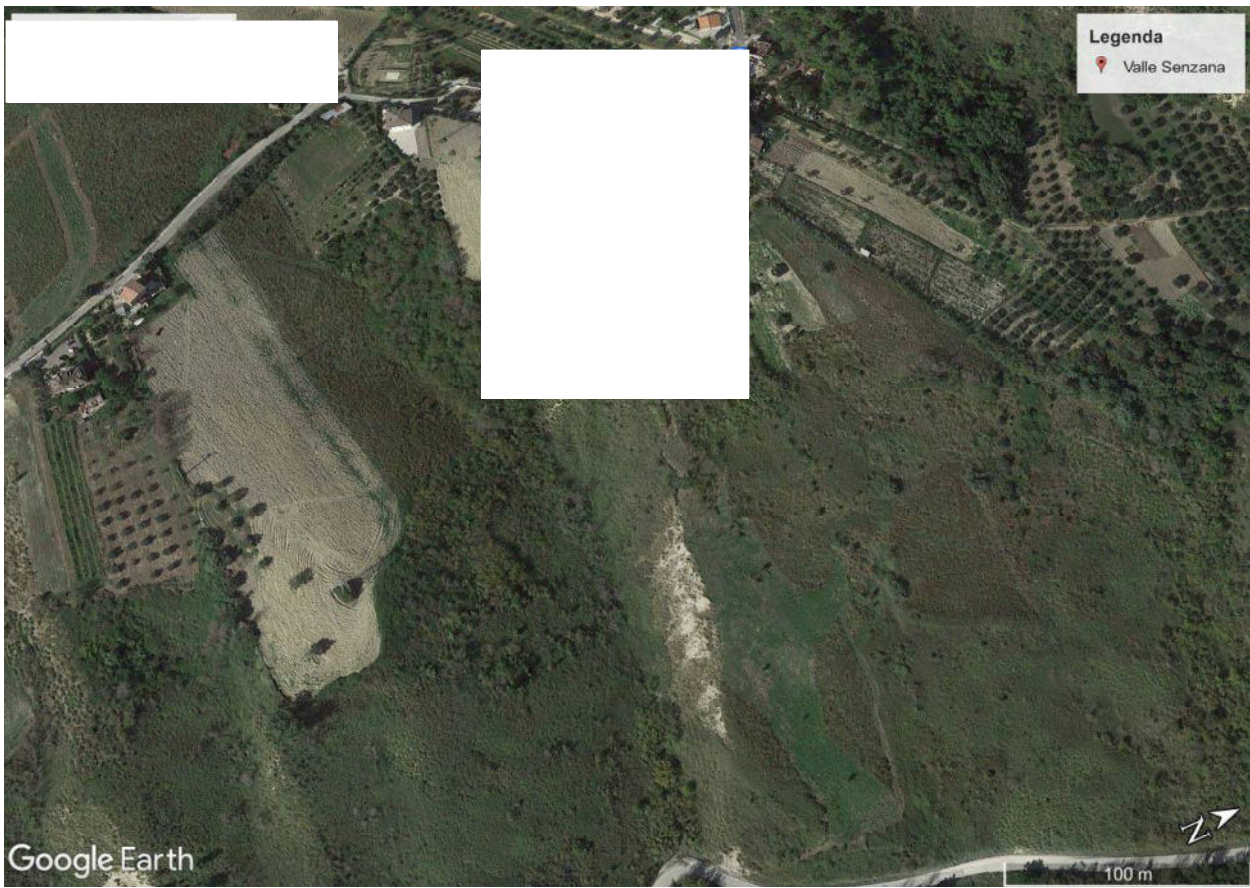
L'analisi del dissesto è iniziata con la visione delle foto aeree reperite e datate; in particolare si è riuscito ad individuare l'intervallo temporale nel quale sono iniziati i fenomeni di dissesto. A tal fine si riporta di seguito le immagini reperite.

Come si evince dalle fotografie il dissesto è visibile a partire dall'Agosto 2017 con un'evoluzione lenta e retrograda tipica delle aree calanchive, che ha interessato il soprassuolo, spin

Infatti basti notare l'arretramento del limite del coltivato (indicato dalla freccia verde) che nell'arco di 4 anni ha interessato gli unici alberi presenti nel fondo agricolo, la formazione di una trincea di distacco sulla testa nel calanco (freccia gialla) nell'ottobre 2019 e la frana di colamento traslativo che ha interessato il campo coltivato fino a raggiungere l'abitato (freccia rossa con corpo di frana).
