# TRIBUNALE DI ASCOLI PICENO

INTEGRAZIONE  
CONSULENZA TECNICA ED ESTIMATIVA

## DISSESTO GEOMORFOLOGICO ED IDROGEOLOGICO DI UN VERSANTE COLLINARE A VALLE DI FABBRICATO DI CIVILE ABITAZIONE E AREA DI PERTINENZA

## RELAZIONE GEOLOGICA GEOMORFOLOGICA

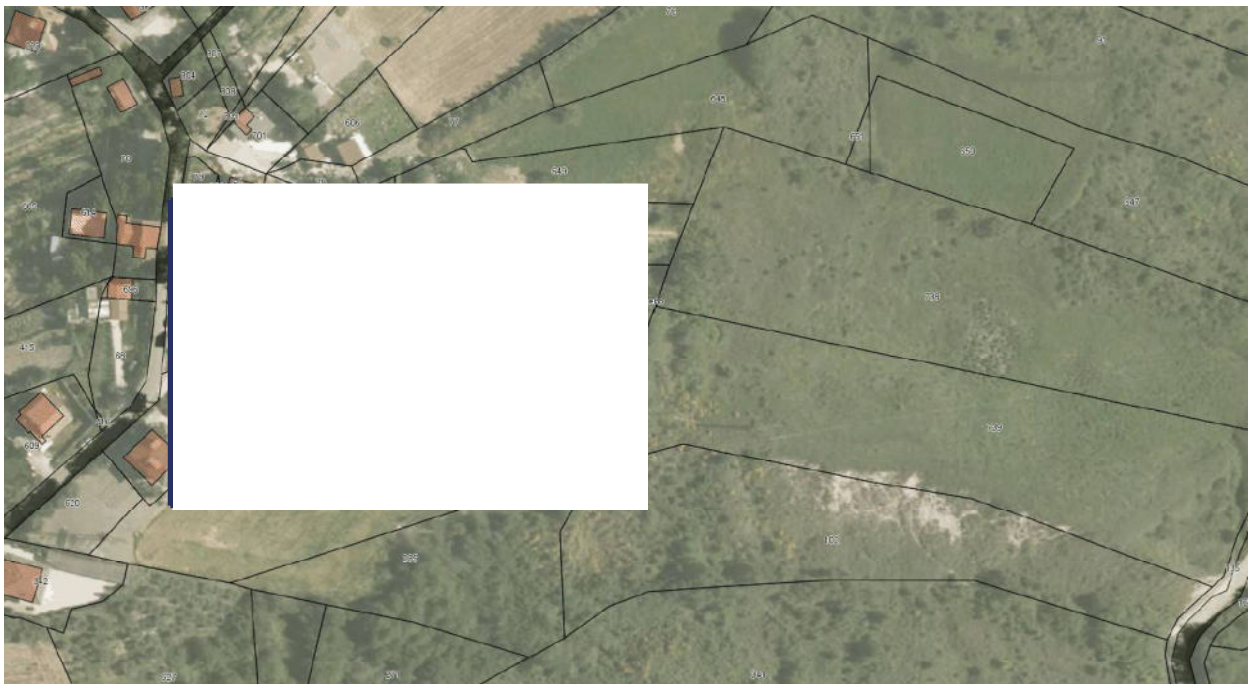
Fig.3 – Sovrapposizione stralcio foglio catastale 46 con foto aerea (da Google Earth). In blu l'abitaz

o zona in frana

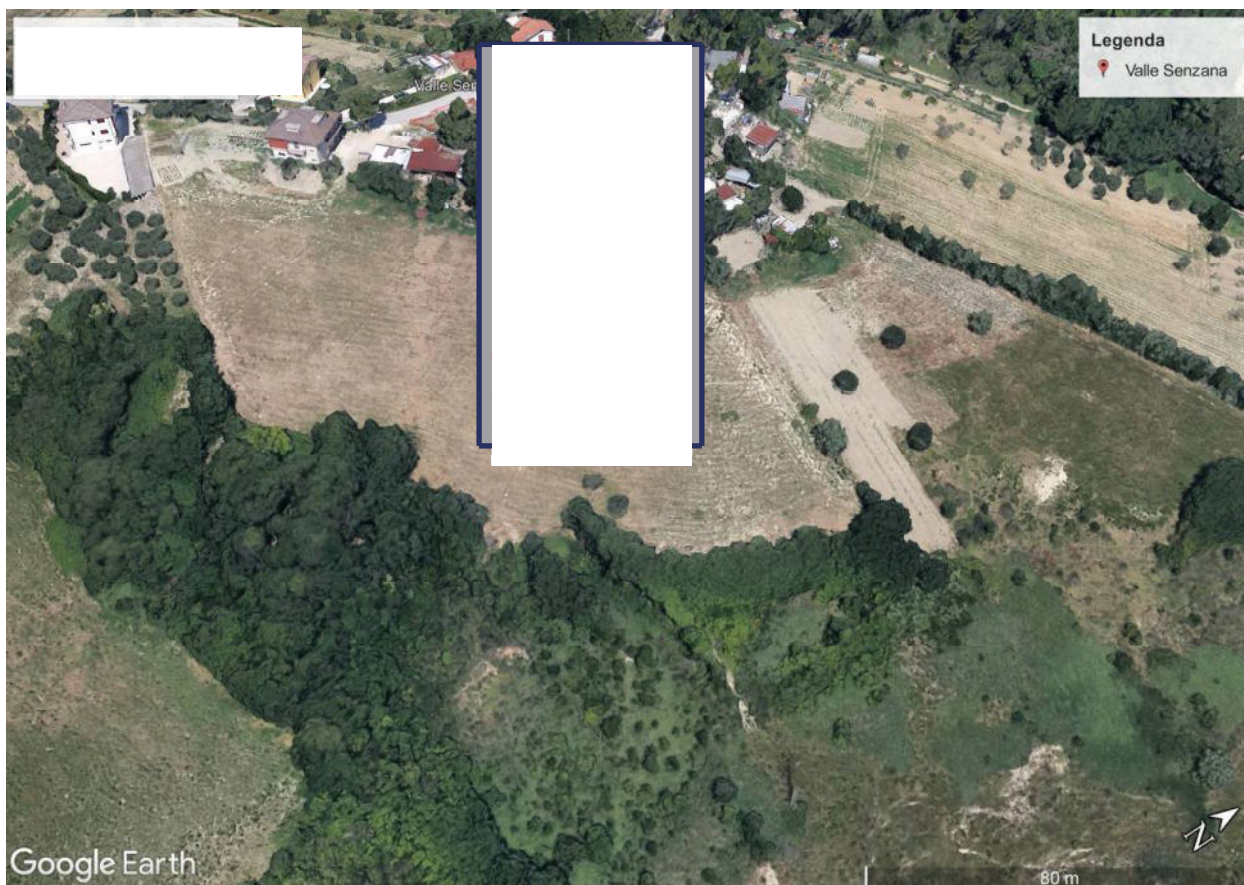
Fig.4 – Immagine presa da Google Earth relativa ad una foto aerea. La freccia indica il fabbricato, la linea l'area di dissesto.

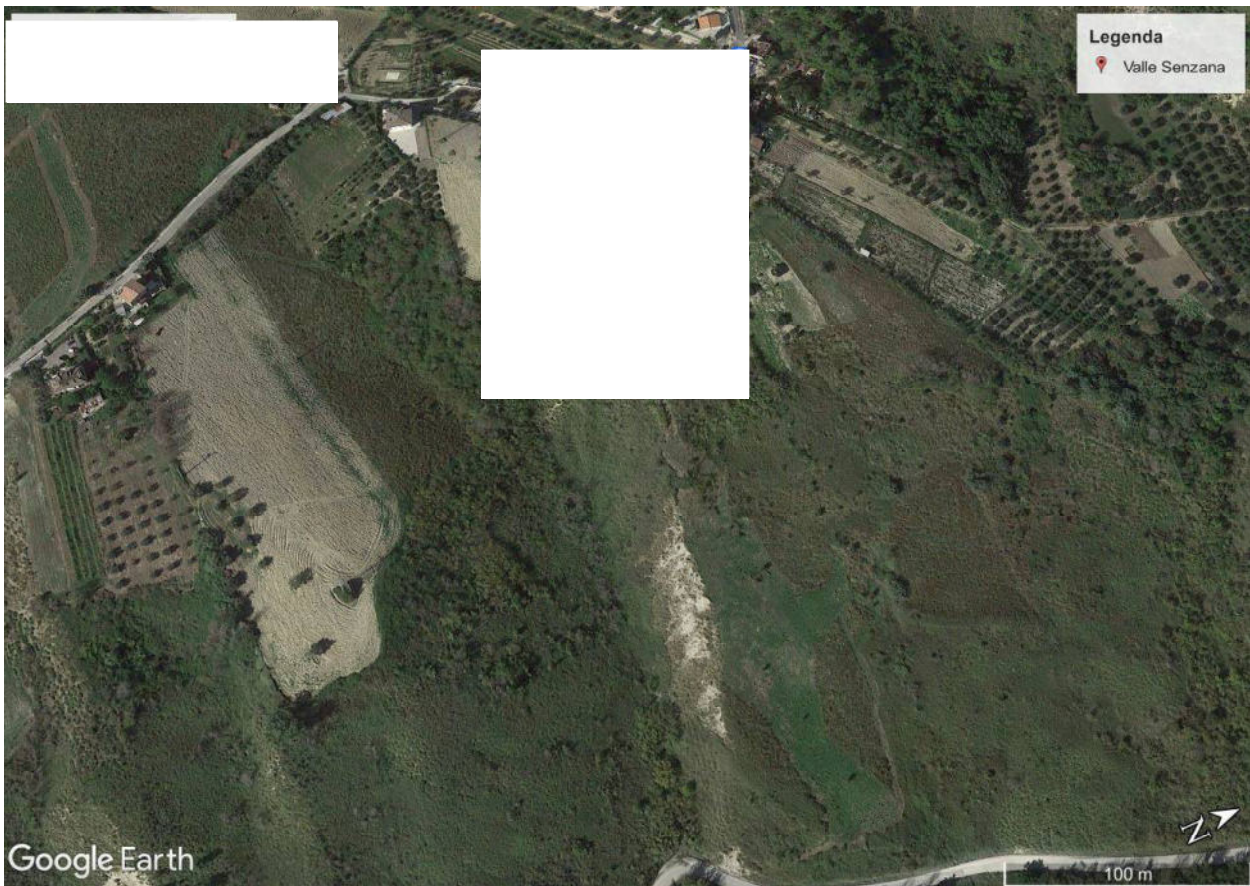
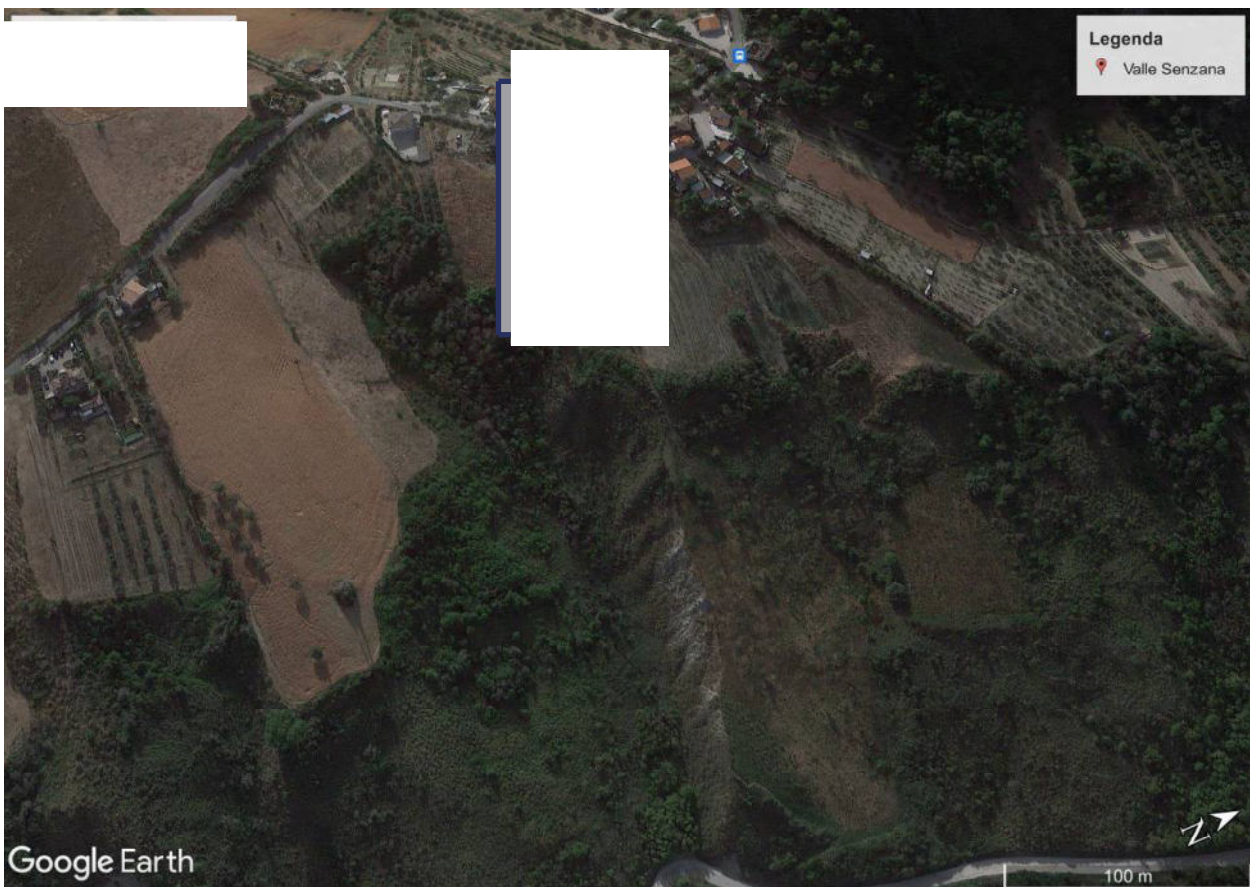
L'analisi del dissesto è iniziata con la visione delle foto aeree reperite e datate; in particolare si è riuscito ad individuare l'intervallo temporale nel quale sono iniziati i fenomeni di dissesto. A tal fine si riporta di seguito le immagini reperite.

Come si evince dalle fotografie il dissesto è visibile a partire dall'Agosto 2017 con un'evoluzione lenta e retrograda tipica delle aree calanchive, che ha interessato il soprassuolo, spin

Infatti basti notare l'arretramento del limite del coltivato (indicato dalla freccia verde) che nell'arco di 4 anni ha interessato gli unici alberi presenti nel fondo agricolo, la formazione di una trincea di distacco sulla testa nel calanco (freccia gialla) nell'ottobre 2019 e la frana di colamento traslativo che ha interessato il campo coltivato fino a raggiungere l'abitato (freccia rossa con corpo di frana).

A parere dello scrivente l'innescò del movimento è dovuto essenzialmente all'infiltrazione delle acque meteoriche mediante fratture presenti sulla superficie topografica.
