# **TRIBUNALE DI TORINO**

### **RELAZIONE DI CONSULENZA TECNICA D'UFFICIO**

## **CAUSA CIVILE R.G. n° 21603/2023**

**CONDOMINIO VIA S. GIUSEPPE BENEDETTO COTTOLENGO 21, TORINO**

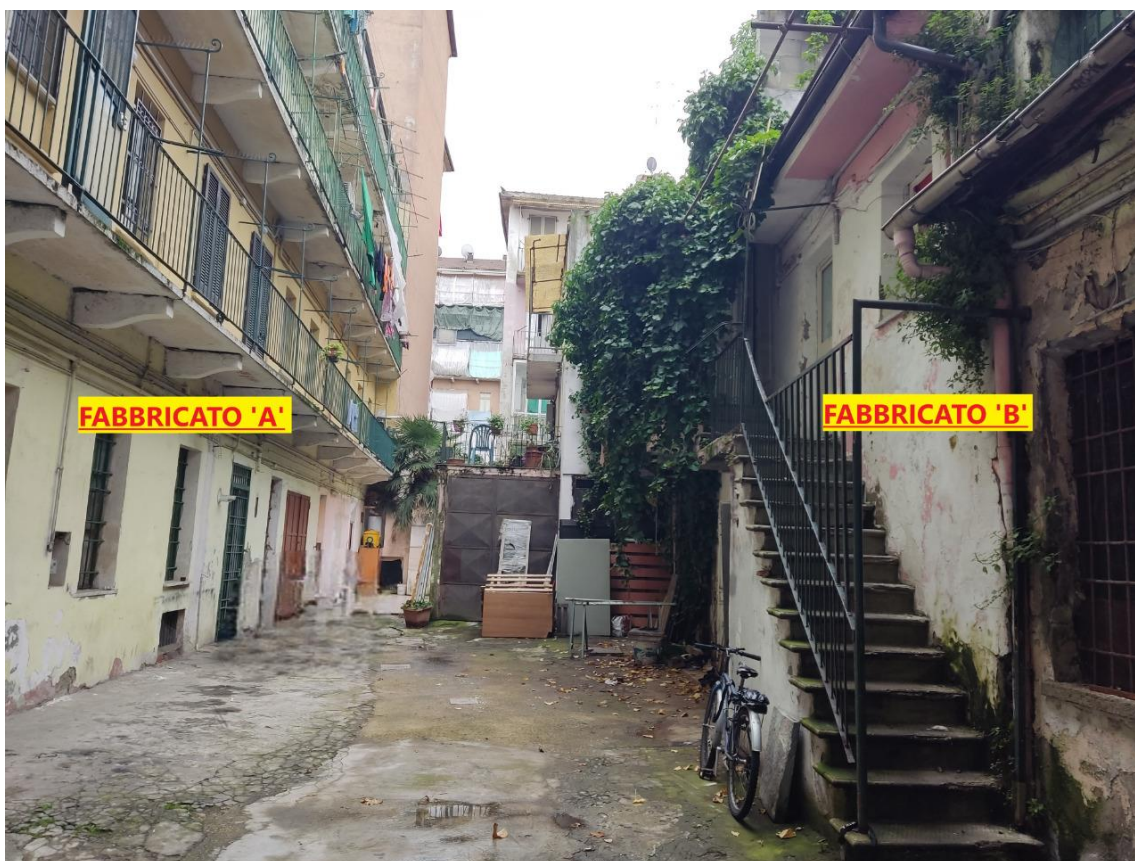
Il **condominio** e le relative parti comuni, presentano sinteticamente le seguenti caratteristiche (Foto 1÷8), tipiche delle vecchie costruzioni risalenti ai primi decenni del secolo scorso:

grossi muri pieni portanti perimetrali e di spina, solai a volte o voltini su travi metalliche, tetto in struttura lignea con manto di copertura in elementi laterizi, tamponamenti esterni rivestiti in intonaco, con finitura al grezzo e di cromatismo più scuro al piano terra, ove risultano presenti alcuni locali commerciali; accesso allo stabile avviene tramite portone ad ante in legno massello che serve il passo

Lo stato di conservazione complessivo delle parti comuni, compatibilmente alla tipologia e all'epoca costruttiva, è da considerare in pessime condizioni di conservazione e manutenzione.

Entrando da strada, a sinistra del passo carraio, vi è il corpo di fabbrica principale elevato a 4 piani fuori terra (corpo 'A'), mentre sulla destra del passo carraio vi è altro fabbricato (corpo 'B') che si eleva a tre piani f.t.

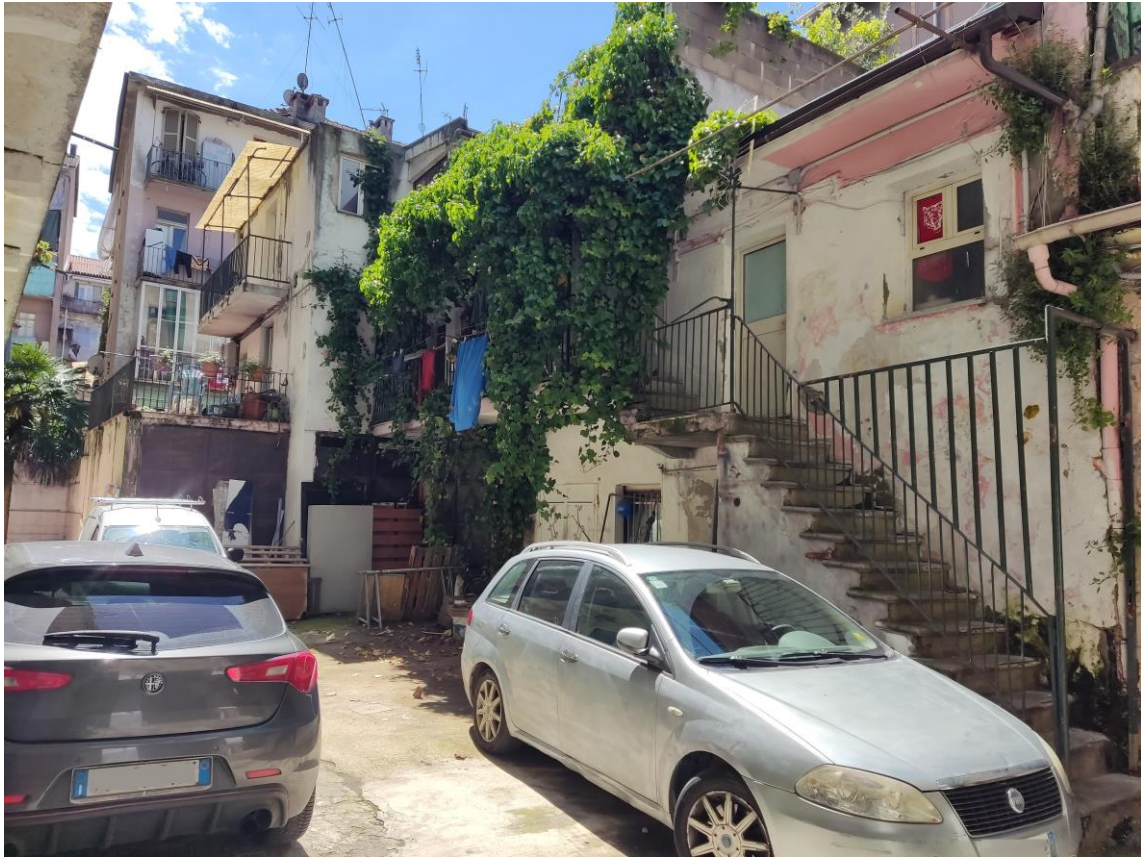
A-B)appartamento su due livelli (collegati tra loro da scala interna), con accesso da ballatoio aperto e scala esterna in comune con terzi e monocamera al p. primo - Foglio 1218 particella 53 subalterni 30 e 32, (Foto 13÷78)

L'immobile ove risiede la sig.ra 11111111 presenta sinteticamente le seguenti caratteristiche (Foto 13÷68):

- accesso: dal piano cortile attraverso scala esterna, cancelletto e ballatoio in comune con terzi (Foto 8÷11) e infine portoncino in legno (Foto 12, 13);
- pavimentazione: piastrelle a base ceramica, differenti nei vari locali; i terrazzi e il balcone presentano pavimentazione in grès tipo antigelivo in avanzato stato di degrado con varie fessurazioni e vegetazione spontanea (Foto 24, 25, 56, 64÷66); si segnala piccolo gradino tra camera e disimpegno al piano 2° (Foto 46, 47);
- rivestimenti: pareti in parte tinteggiate; nel soggiorno e disimpegno verso terrazzino finitura tipo spatolato sia a parete sia a soffitto (Foto 13÷15); nei bagni (Foto 28÷33 al p.1° e Foto 59÷61 al p.2°)

e nella cucina (Foto 17÷22) risulta parziale rivestimento in ceramica (alcune piastrelle risultano assenti, Foto 19); tappezzeria applicata ai tramezzi che delimitano la scala interna di collegamento tra i due livelli; alcuni soffitti sono ribassati e alcuni manifestano ammaloramenti superficiali (Foto 17, 18, 21, 31, 32, 59, 60);

- serramenti interni: porte in legno tipo tamburato, con pannellatura piena o con vetro centrale (non integri in tutti i locali e/o privi dei coprifili-Foto 32, 33, 46, 48, 57, 59, 61);
- serramenti esterni: parte in alluminio (Foto 18, 19, 23, 29), in metallo (Foto 62÷64), in pvc (Foto 60), in legno e vetri semplici (Foto 52, 53);
- impianto di riscaldamento: presenza di radiatori in ghisa (Foto 22, 27); nel soggiorno è presente stufa (Foto 34, 35); nei bagni sono presenti termoarredi (Foto 30, 61);
- impianto sanitario: il bagno al 1° piano è dotato di lavandino, water, bidet e piatto doccia (Foto 28÷31); nel bagno al 2° piano è presente un equipaggiamento analogo, con lavandino, water, bidet e vasca da bagno (Foto 59÷61);
- pertinenze: nessuna.

La monocalera (Foto 69÷78) si estende parzialmente sotto la scala di collegamento tra i due piani dell'alloggio sopra descritto; la porta d'ingresso è del tipo in pvc con vetro (Foto 70), mentre la pavimentazione è in piastrelle di ceramica, diverse in prossimità del box doccia angolare e delle pareti che lo delimitano (situato tra il piano cottura e la porta d'ingresso, Foto 71÷74); pareti tinteggiate e parzialmente rivestite in ceramica in corrispondenza del box doccia angolare e del lavello cucina (Foto 73, 75); è presente boiler elettrico (Foto 71); l'impianto del gas è alimentato da bombola (Foto 74) e gli impianti sono perlopiù fuori traccia (Foto 73, 76, 77, 78).

Lo stato di conservazione e manutenzione appare nel complesso in correnti condizioni.

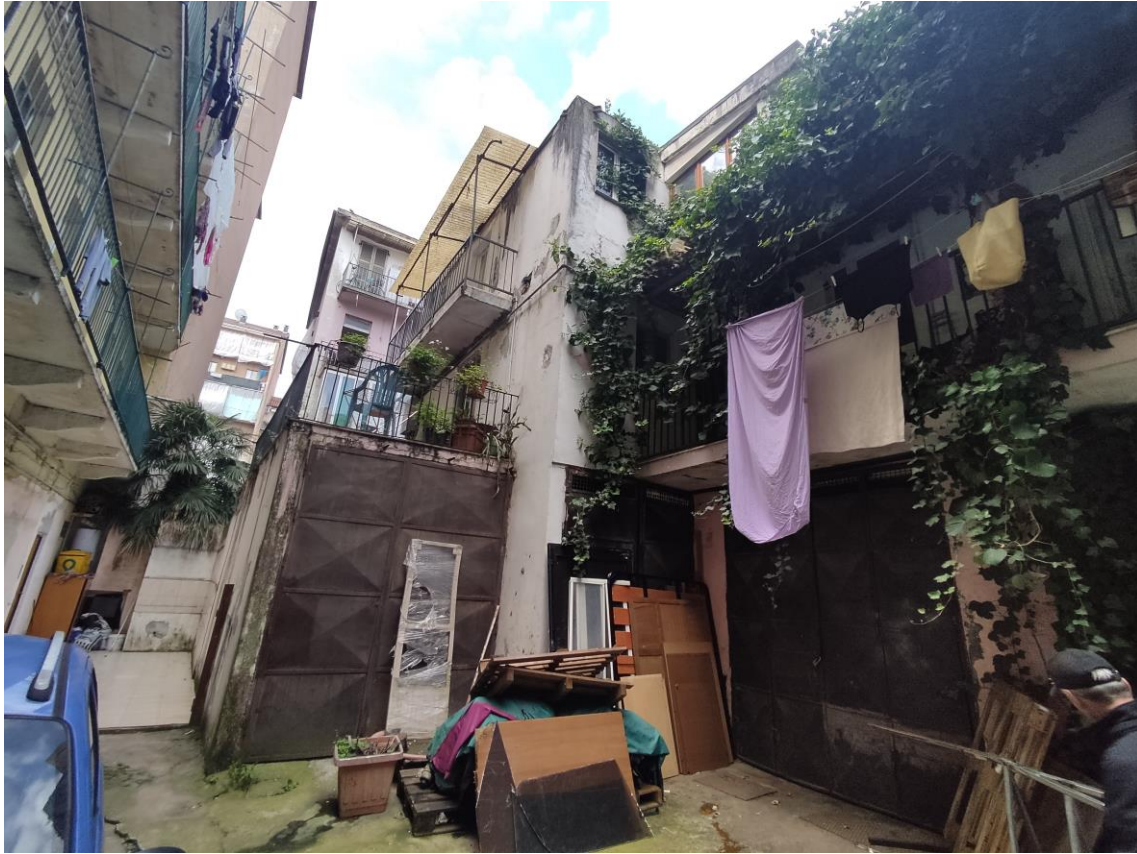
C) magazzino con triplice accesso dal cortile comune (1° f.t.) - Foglio 1218 particella 53 sub. 31,

Presenta sinteticamente le seguenti caratteristiche:

- accesso: dal cortile tramite tre distinti portoni in ferro, smaltati color marrone, non automatizzati;
- pavimentazione: piastrelle in grès tipo antigelivo e/o ceramica, non integri (Foto 83, 87, 92);
- rivestimenti: pareti tinteggiate, con diffusi ammaloramenti da umidità agli intonaci di tutte le superfici murarie (Foto 83, 84, 88, 90, 92, 93);
- serramenti interni: nessuno;
- impianti: riscaldamento non presente, elettrico sotto traccia, non integro;
- impianto sanitario: nessuno;
- pertinenze: nessuna;
- osservazioni: in talune porzioni sembravano essere in corso lavori di carattere edile (Foto 91); nei locali transitano tubazioni impiantistiche a servizio comune e/o di terzi; si precisa che a causa della

ingente quantità di materiali riposta all'interno del locale principale, non è stato possibile visionare compiutamente il bene, per cui si formulano le dovute riserve.

Lo stato di conservazione e manutenzione appare nel complesso in scadenti condizioni.

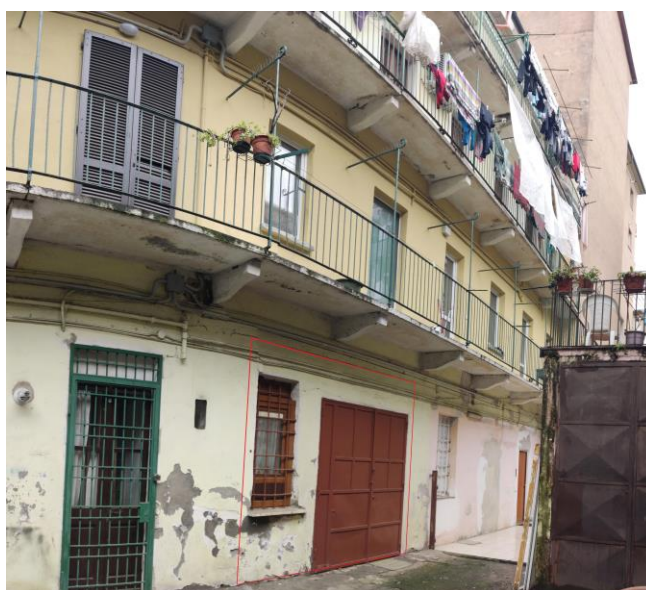
D) monolocale, con accesso dal cortile comune (1° f.t.) - Foglio 1218 part. 53 sub. 5, (Foto 96÷104)

- accesso: direttamente dal cortile, tramite portone in ferro a due battenti (di un'anta per accesso all'unità immobiliare), smaltato color marrone, privo di automatismo (Foto 56, 96, 97);
- pavimentazione: piastrelle a base ceramica (Foto 100);
- rivestimenti: pareti tinteggiate o parzialmente rivestite in piastrelle ceramiche;
- serramenti interni: porta del bagno del tipo in alluminio anodizzato con specchiature vetrate (Foto 101) con la precisazione che il locale bagno non è compartimentato e chiuso a livello del soffitto;
- serramenti esterni: oltre sopracitato serramento d'ingresso al bene vi è finestra protetta da grata metallica esterna;
- impianti: riscaldamento assente; elettrico sotto traccia;
- impianto sanitario: dotato di water e piatto doccia;

- 
- pertinenze: nessuna;
  - osservazioni: bombole a gas.

Lo stato di conservazione e manutenzione appare nel complesso in correnti condizioni.
