## TRIBUNALE DI VICENZA

PROCEDURA N. 211/2024 RGE

### ELABORATO PERITALE

Identificazione beni: Beni in Romano d'Ezzelino (VI), Vicolo Carlessi, civ. 10  
Dati Catastali: CF foglio 8, p. n. 485 sub 6 (A3)  
per il diritto di piena proprietà della quota di 1/1

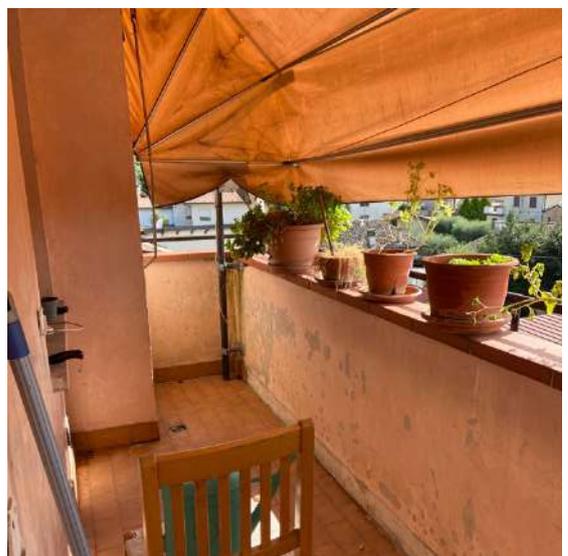
Destinazione	Sup. Lorda mq	Coeff.	Sup. Comm.le mq	esposizione	condizioni
appartamento	107	100%	107,00	N-S	insufficienti
terrazza	9	30%	2,70	S	insufficienti
ripostiglio p.t.	22	50%	11,00	N	insufficienti

Terrazza

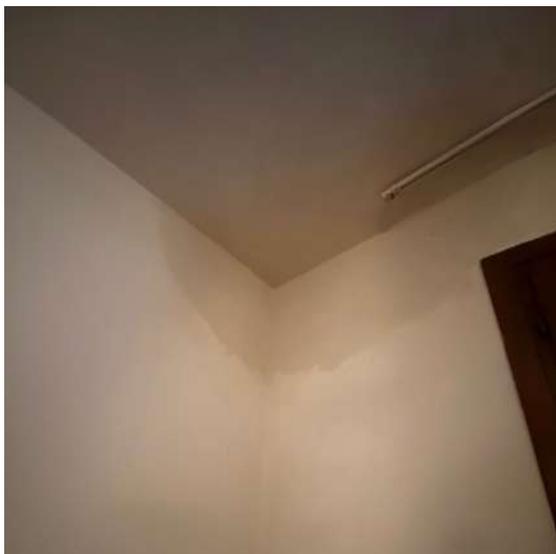
Umidità

Non si rilevano necessari interventi urgenti per l'immobile; vanno tenute osservate le problematiche relative alle infiltrazioni che però riferiscono risolte.

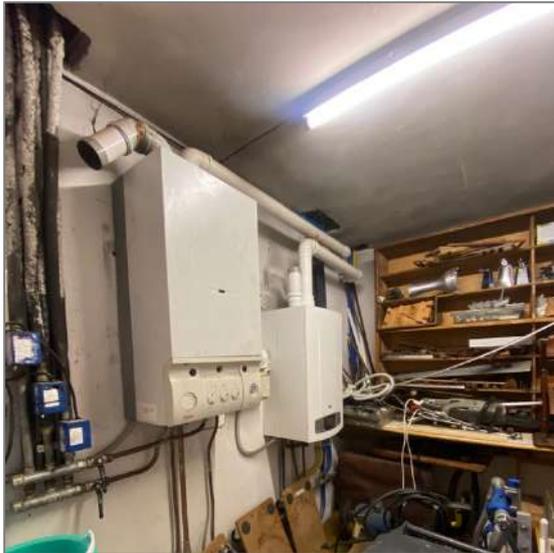
Caldaia

Non sono state fornite le certificazioni relative agli impianti dell'unità immobiliare oggetto di valutazione che andranno eventualmente verificati e se necessario messi a norma o dotati del certificato di rispondenza.

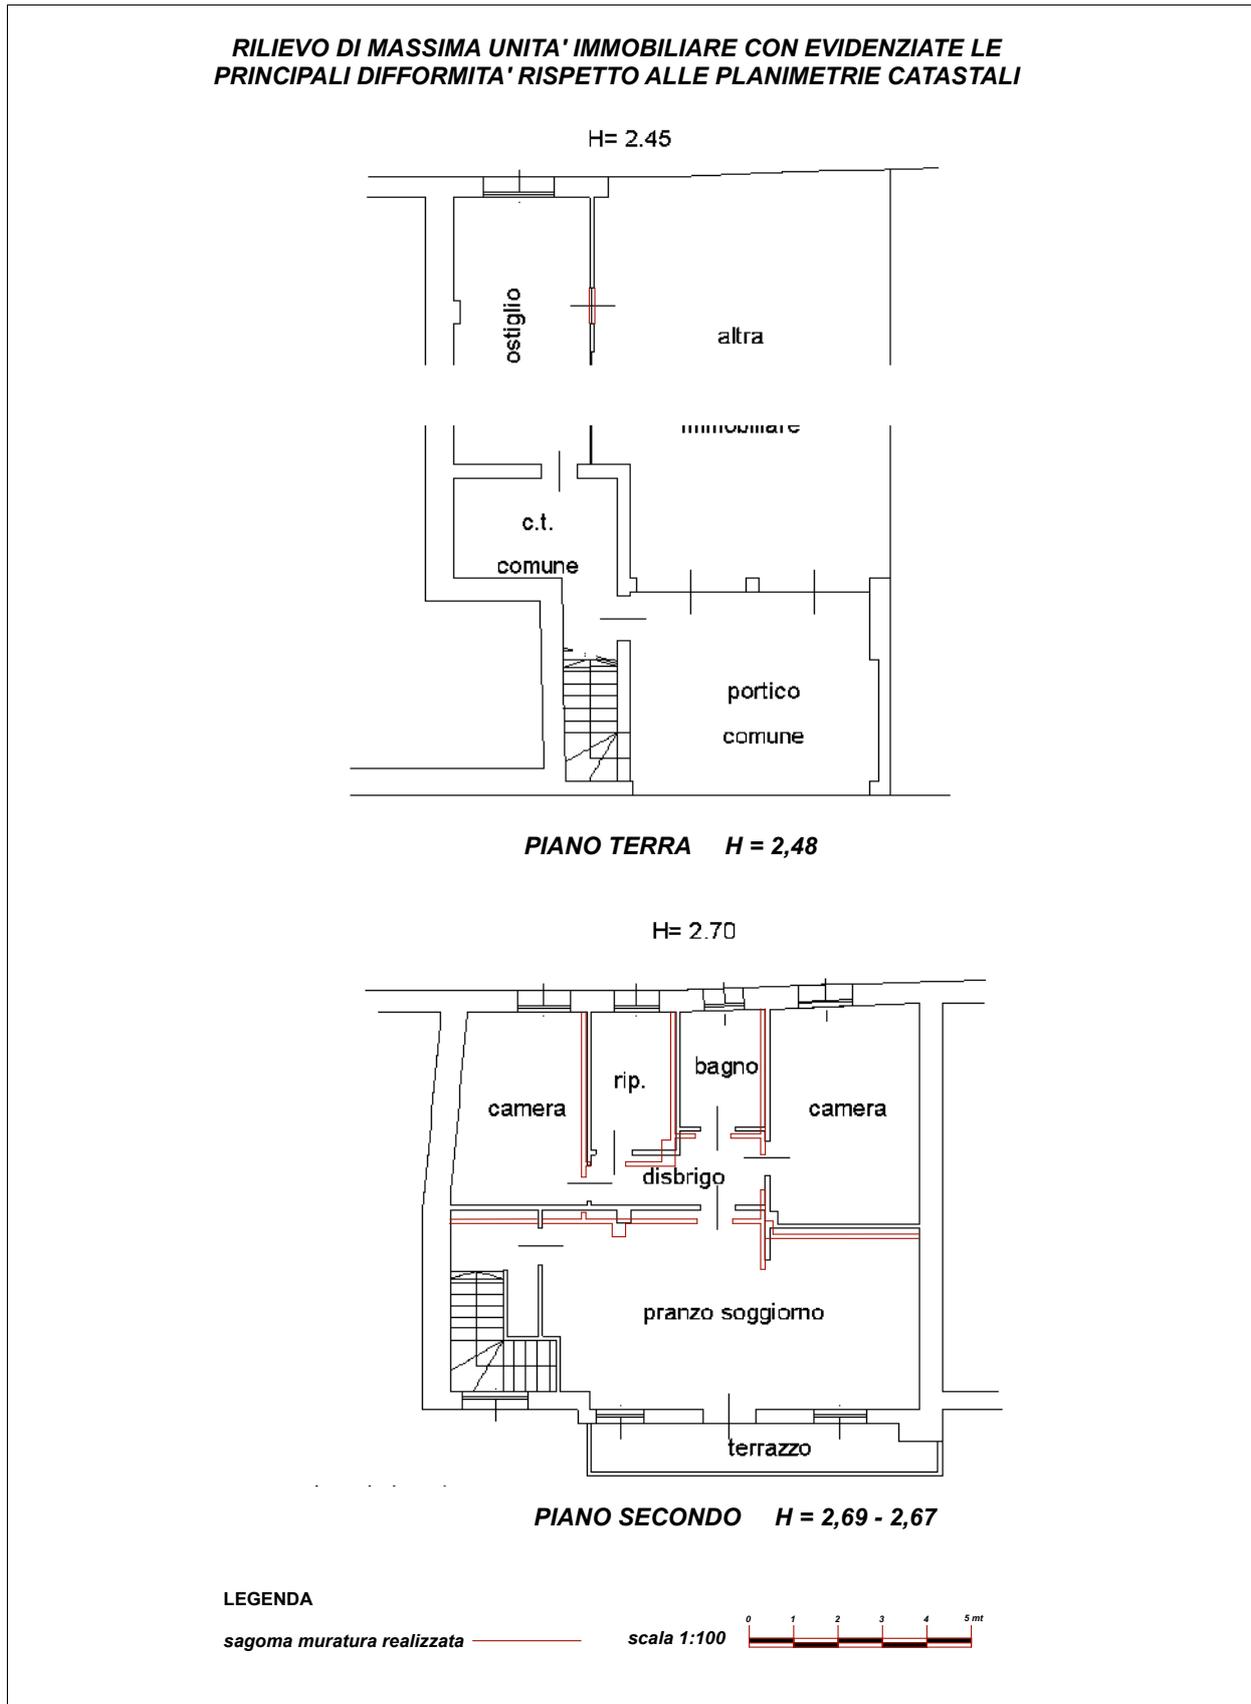
Figura 6. Sovrapposizione tra lo stato reale dei luoghi e la planimetria catastale

Sono state riscontrate le seguenti difformità: la situazione rilevata nel corso del sopralluogo corrisponde nella sostanza alle planimetrie catastali, tranne alcune modeste difformità interne.

Le difformità possono essere regolarizzate mediante presentazione della scheda catastale aggiornata **in accordo con la regolarizzazione edilizia**.

*Costi: Oneri catastali € 50,00; Spese tecniche € 650,00 esclusi accessori di legge.*

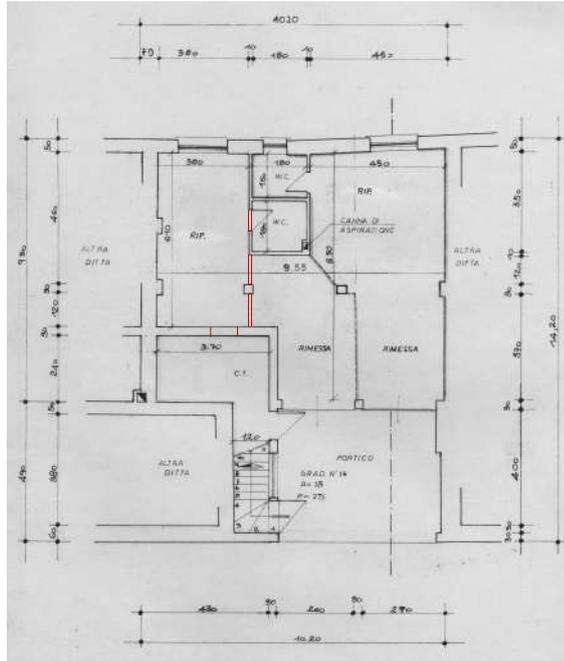
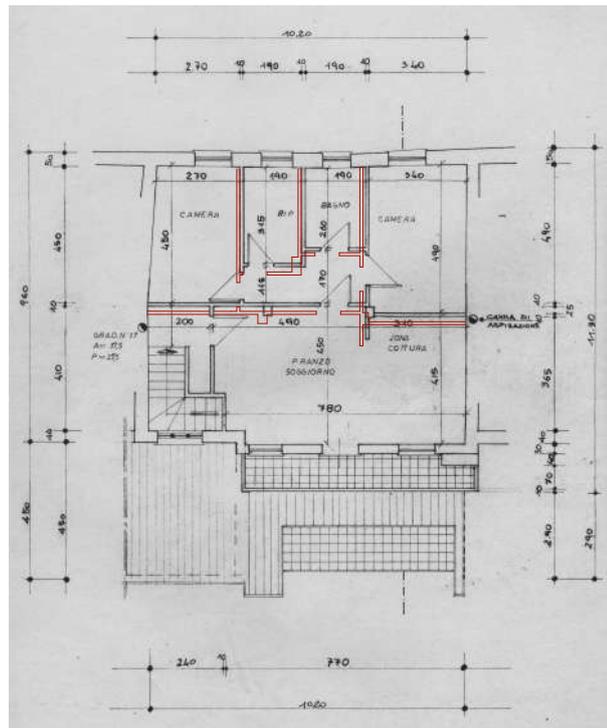
**Figura 7. Comparazione stato attuale – stato rilevato.**

Sono state riscontrate le seguenti difformità: la situazione rilevata nel corso del sopralluogo corrisponde nella sostanza al progetto autorizzato, tranne alcune modeste difformità interne.

**RILIEVO DI MASSIMA  
UNITA' IMMOBILIARE CON EVIDENZIATE LE DIFFORMITA' RISPETTO  
AL PROGETTO DEPOSITATO**

Le difformità relative all'unità immobiliare oggetto della procedura possono essere regolarizzate mediante presentazione di C.I.L.A. ai sensi dell'art. 6bis comma 5 del D.P.R. 380/2001 e delle modifiche introdotte dalla legge 105/2024; pratica di agibilità conclusiva.

*Costi: Sanzione € 1.000,00; Spese tecniche e diritti segreteria € 2.800,00 esclusi accessori di legge.*
