Proc. N.41/2018 R.G.Esecuzioni Immobiliari

INTEGRAZIONE CONSULENZA TECNICA D'UFFICIO

**TRIBUNALE DI ENNA****Esecuzioni Immobiliari****Proc. n. 41/2018 R.G.Es.****contro****INTEGRAZIONE ALLA  
RELAZIONE DI CONSULENZA TECNICA D'UFFICIO****1. PREMESSA**

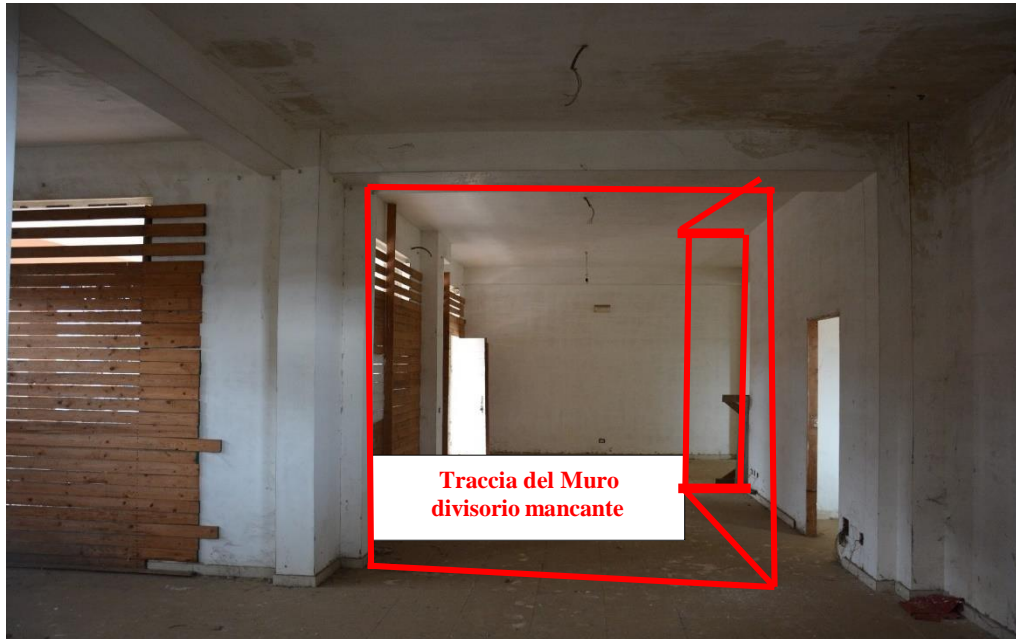
**Foto 1. Difformità rilevante nel sub 35: mancanza del divisorio col sub 24**

Tra lo stato di fatto e le planimetrie catastali si evidenzia una sola difformità rilevante e riguarda l'unità immobiliare di cui al subalterno 35. Nel dettaglio, tale

difformità consiste nel fatto che la porzione di muro divisorio rappresentato in planimetria catastale tra l'unità di cui al sub 35 (ex sub 23) e l'unità di cui al sub 24, è assente, come già rilevato nella precedente relazione di consulenza in occasione della trattazione dell'unità immobiliare di cui al sub 24.

**Traccia del Muro  
divisorio mancante**

Alla luce di quanto riscontrato si ritiene opportuno, oltre che più conveniente, rendere conforme lo stato dei luoghi alle planimetrie catastali, rispettivamente realizzando la porzione di muro divisorio tra il sub 35 ed il sub 24 e inserendo il varco nell'infisso.

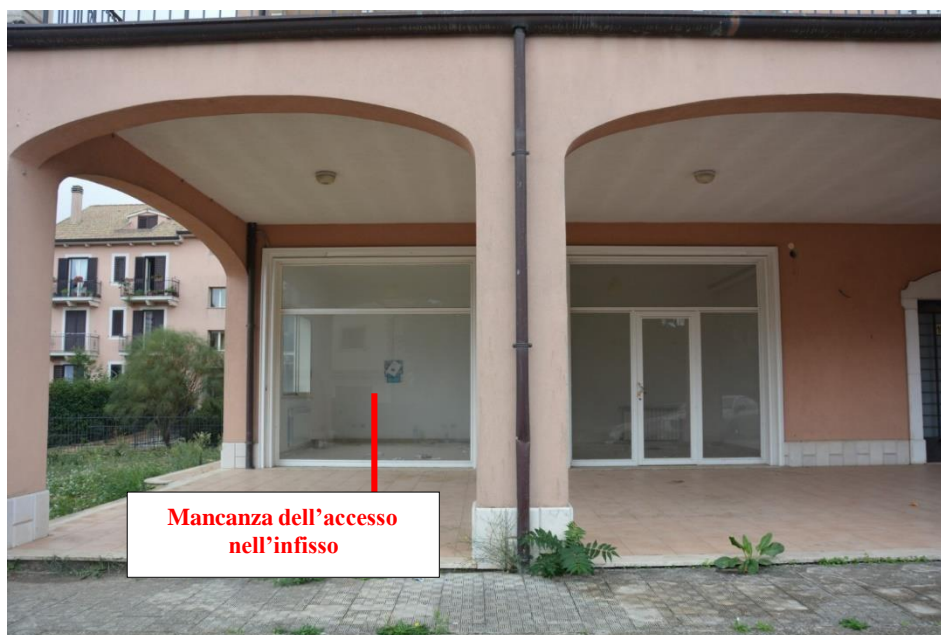
**Foto 2. Difformità rilevante nel sub 36: mancanza del varco nell'infisso**

Un'ulteriore difformità rilevata, anche se meno rilevante della precedente, consiste nel fatto che uno dei due infissi lato strada del subalterno 36 presenta, rispetto alla planimetria catastale, una vetrata fissa senza varco, diversamente a quanto rappresentato in planimetria.

**Mancanza dell'accesso  
nell'infisso**
