TRIBUNALE ORDINARIO BUSTO ARSIZIO

422/2018

CONSULENZA ESTIMATIVA GIUDIZIARIA

aggiornamento del 25/03/2024

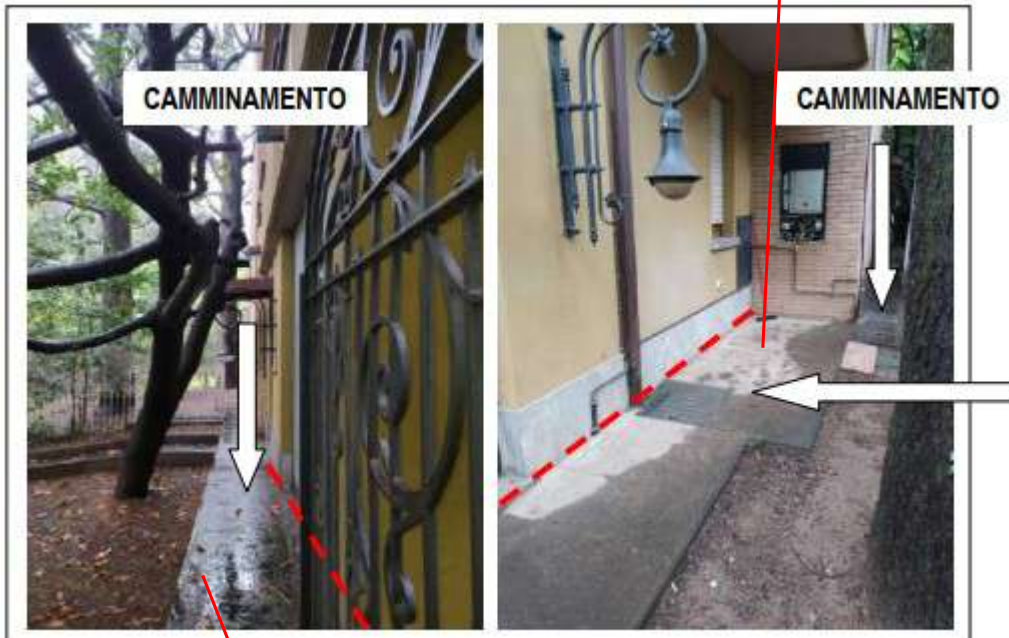
**A SINISTRA DELLA LINEA
TRATTEGGIATA:
CAMMINAMENTO SU
ALTRA PROPRIETÀ**

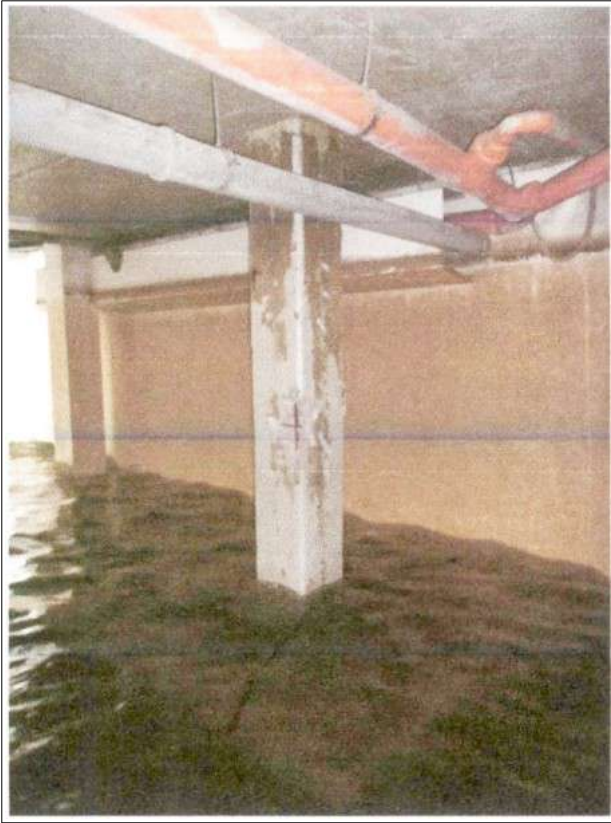
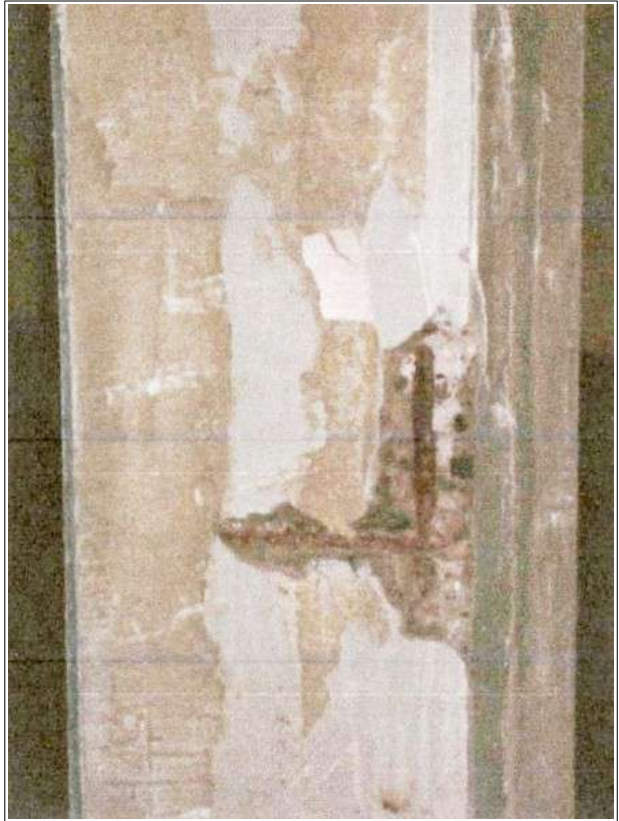
il problema ricorrente è la scopertura delle armature dei pilastri che è avvenuta in posizioni diversa e con diversa intensità, in alcuni casi c'è stata un'esplosione dal calcestruzzo, in altri il fenomeno di degrado sembra più contenuto.

I pilastri interessati al degrado del calcestruzzo sono complessivamente sei e per la quasi totalità dei casi le parti danneggiate sono sott'acqua e i problemi vengono individuati negli spigoli.

Fotografie estrapolate dalla relazione tecnica dell'ing. Grandona in cui emergono i danni causati dall'azione dell'acqua sui copriferri dei pilastri e sui ferri di armatura

1. Rimozione del calcestruzzo ammalorato dei pilastri e sabbiatura delle armature metalliche.
Asportazione del calcestruzzo ammalorato dalle zone fortemente degradate con mezzi meccanici e/o mediante idroscarifica ad alta pressione fino a raggiungere lo strato sano e, comunque non carbonatato; spazzolatura manuale fino al grado S12 e sabbiatura delle armature metalliche affioranti in punti localizzati, fino al grado Sa 2,5 (secondo la norma iso 8501-1), lavaggio delle superfici: Sono comprese le eventuali prove chimiche per l'accertamento della profondità di carbonatazione, l'accatastamento, il carico e trasporto alle discariche, le opere provvisorie. Esclusi gli oneri di smaltimento. Comprendere i tributi e gli oneri di discarica per le parti asportate.

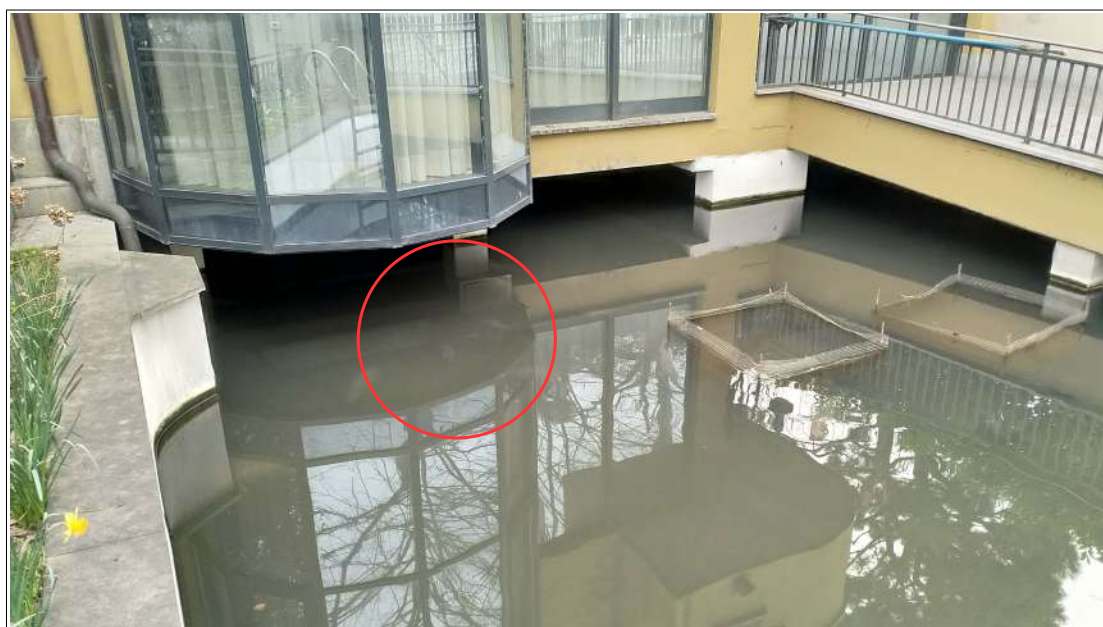
La vasca posta fronte via Dante. Si possono intravedere le carpe (?) al suo interno (cerchio rosso). Si può inoltre osservare che la vasca “prosegue” anche sotto il fabbricato per una certa lunghezza

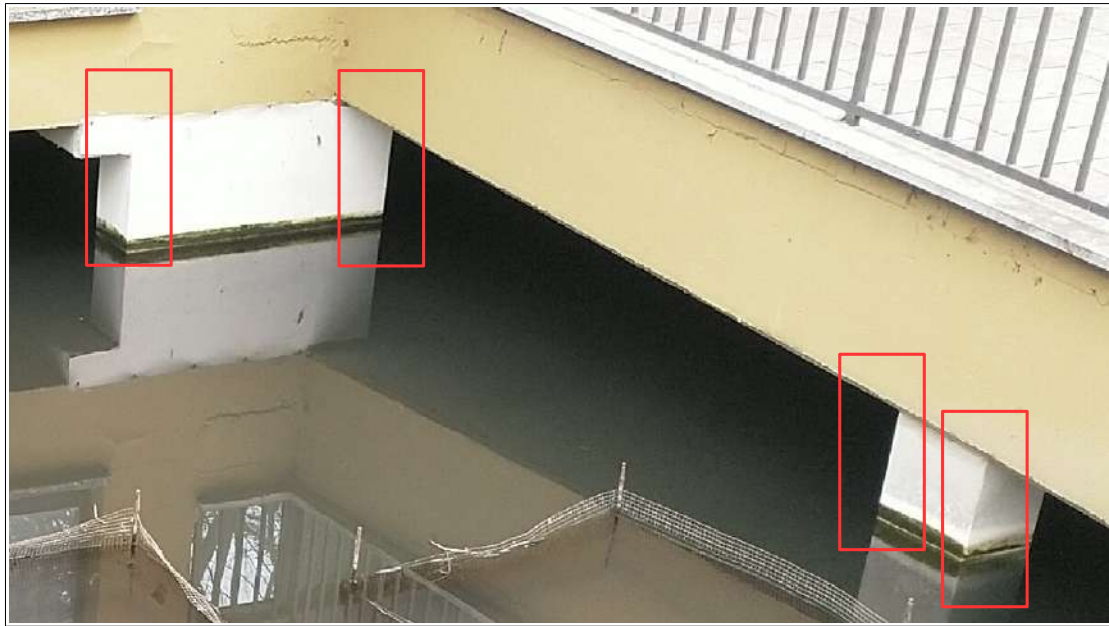
I “copriferrì” (riquadri rossi) non sembrano soggetti a fenomeni di degrado, ma occorre che la vasca sia svuotata per verificare la parte ora immersa e non visibile causa acqua sporca e torbida.

svuotare nel più breve tempo possibile le vasche, tenuto conto che è passato molto tempo dalla relazione dell'ing. Grondona, dall'uscita dei tecnici dell'Ufficio di Cerro Maggiore e dei Vigili del Fuoco, pertanto è possibile che il fenomeno di degrado sia peggiorato nelle porzioni dei pilastri immersi nell'acqua torbida di cui non si vedono le attuali condizioni.

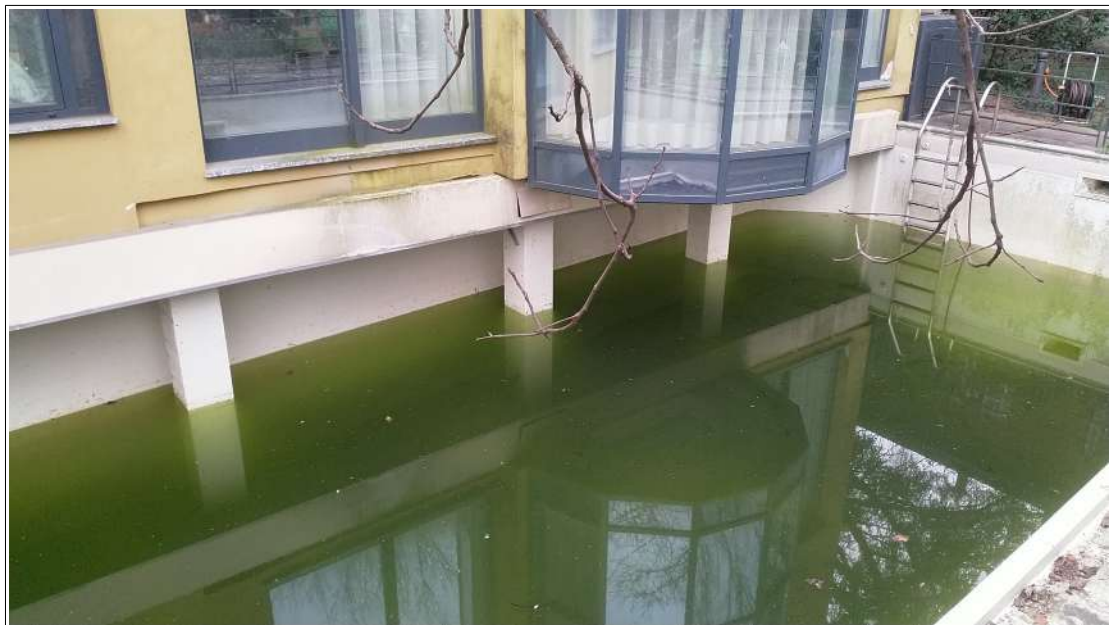
La vasca posta sul retro: anche in questo caso i “copriferrì” non sembrano essere danneggiati, ma occorre sempre effettuare lo svuotamento della vasca per verificare la parte immersa.

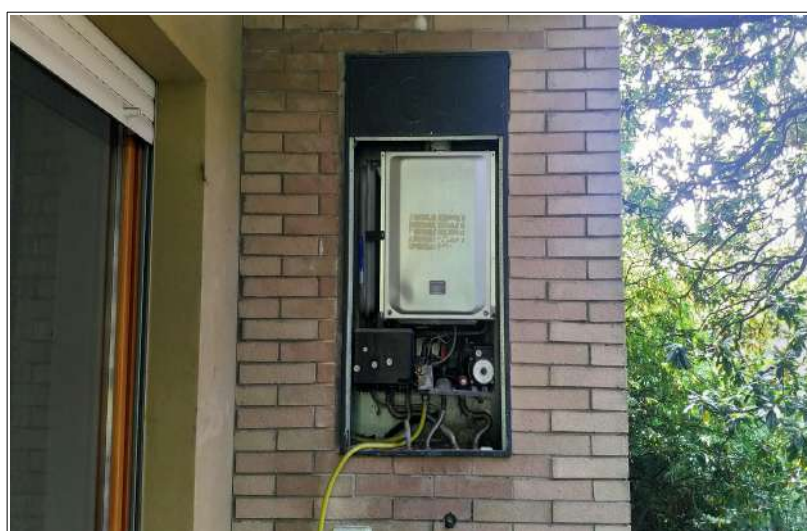
La nicchia della caldaia posta sul balcone che dovrà essere oggetto di demolizione

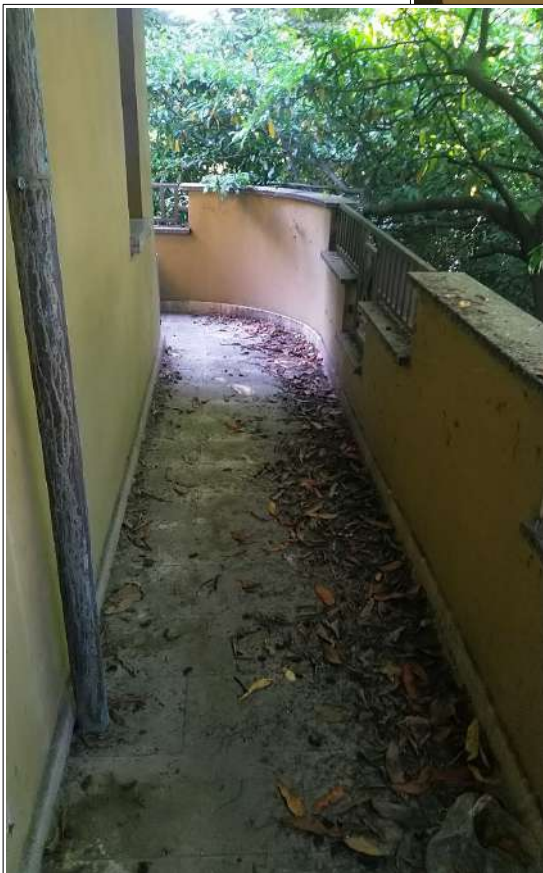
*il balcone più piccolo che
dovrà essere oggetto di
demolizione*

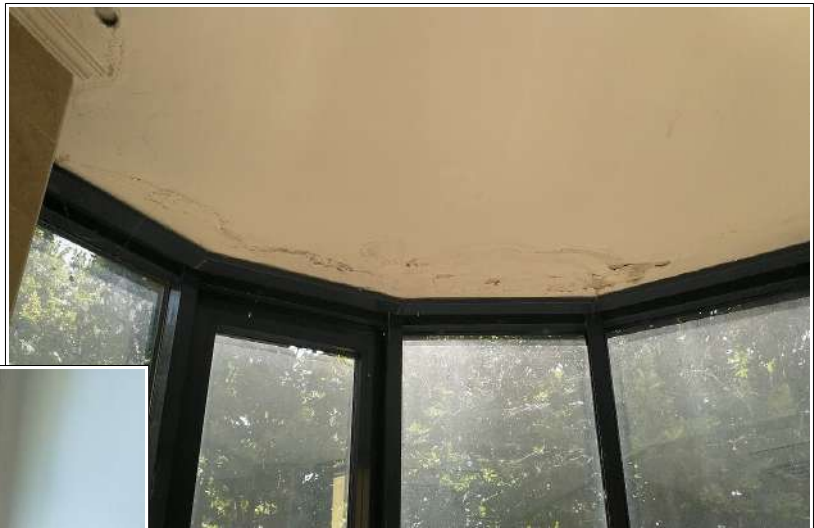
*Il bovindo della cucina:
particolare del plafone con
segni di infiltrazione*

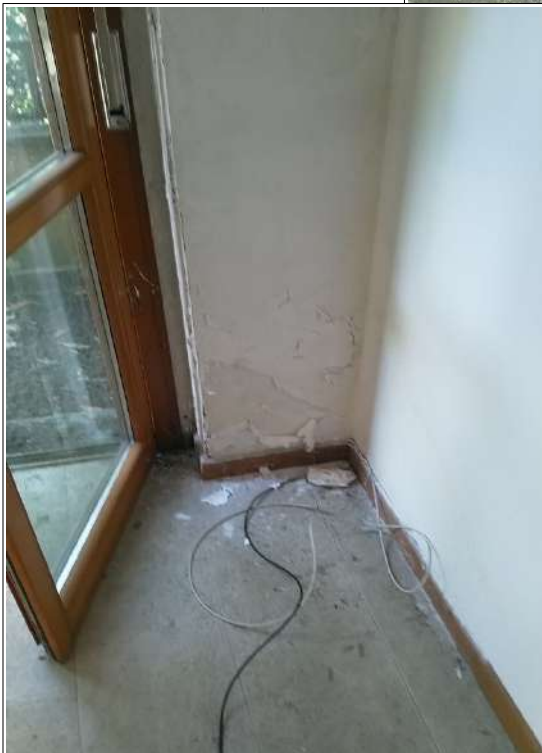
*Particolare del distacco della
finitura in una porzione del
soggiorno causa infiltrazione
da cassonetto*

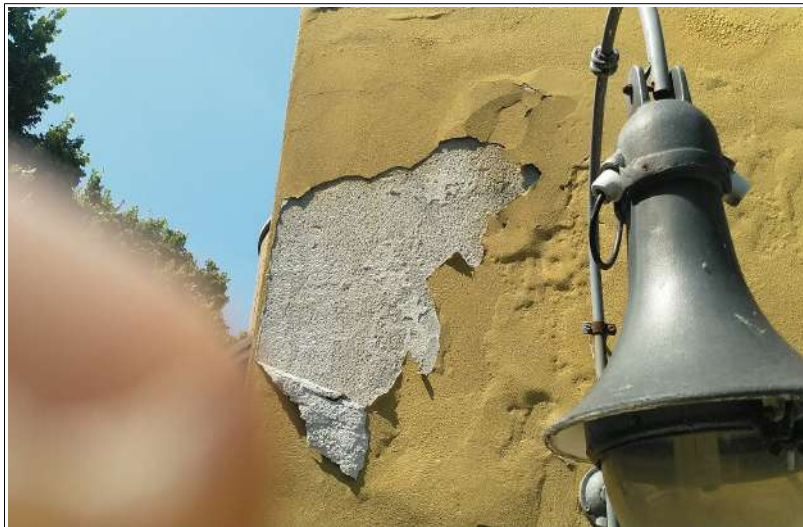
Le condizioni generali delle facciate e dei rivestimenti esterni sono in stato mediocre, si ravvisano esfoliazioni, rigonfiamenti e distacchi dell'intonaco, inoltre l'intradosso di alcuni balconi evidenzia velature e iniziali distacchi del pigmento causa di probabili infiltrazioni dalle pavimentazioni sovrastanti.

Particolare di una delle porzioni della facciata, foto ripresa da uno dei balconi dell'unità immobiliare
