Tribunale Ordinario di Padova

Fallimento n. 88.2021

relazione di stima

Beni immobili nel comune di Meduna di Livenza |TV|

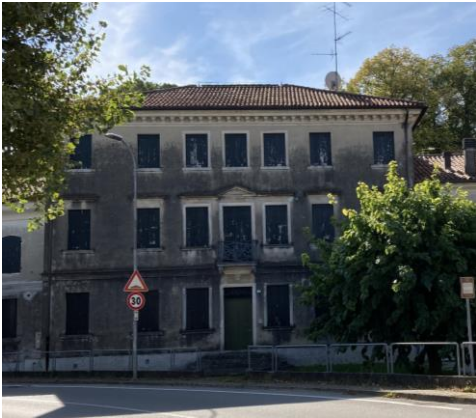
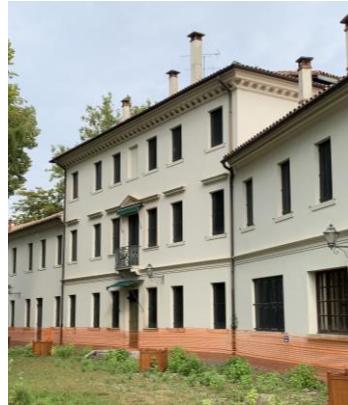
EDIFICIO A – Villa

La villa è disposta su tre piani fuori terra, i prospetti sono intonacati e tinteggiati di colore bianco e sono simmetrici, presentano ciascuno un piano nobile caratterizzato da una fascia marcapiano, le finestre rettangolari laterali sono sormontate da cornici, la porta finestra centrale è decorata con un timpano in pietra ed immette nel terrazzino con balaustra in ferro battuto con motivi floreali, la copertura a padiglione ha manto in laterizio.

La villa ha superficie complessiva di circa 470 mq, ciascun piano ha pianta rettangolare con un salone centrale passante e stanze laterali, serviti da una scala a due rampe posizionata nell'angolo nord-ovest del fabbricato.

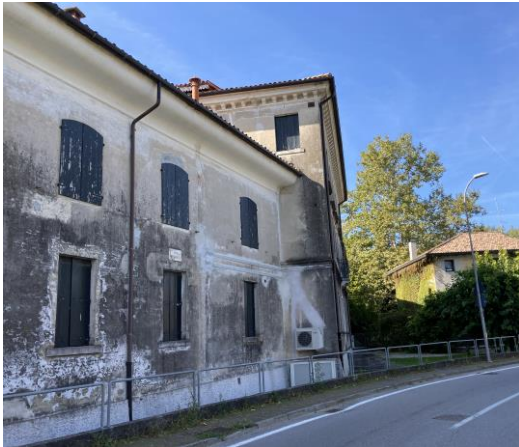
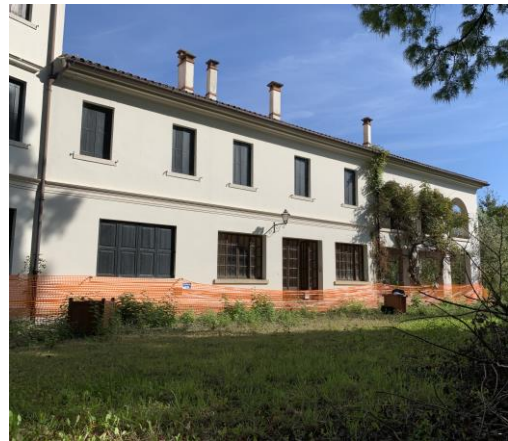
Il corpo di fabbrica collocato in posizione inclinata rispetto al fianco est della Villa ha destinazione residenziale ed è disposto su due piani fuori terra, i prospetti sono intonacati e tinteggiati di colore bianco e presentano una fascia marcapiano, la copertura a falde inclinate ha manto in laterizio; le finestre del piano terra rivolte a sud sono di ampie dimensioni, originariamente i locali venivano utilizzati come limonaia.

Il corpo di fabbrica è accessibile dall'ampia porta finestra che si apre sul prospetto sud ed immette nella limonaia, il piano terra è composto da un ampio ingresso con la scala ed un disimpegno ad uso di un servizio igienico, un locale di sgombero ed una stanza comunicante con la villa; un bagnetto è accessibile dall'adiacente stanza ricadente nel corpo della villa; al primo piano sono collocati un ampio disimpegno, tre camere da letto e due bagni; altri due bagni sono accessibili dalle stanze della villa.

Nel complesso si presenta in buono stato di manutenzione, il prospetto nord va ripulito, il portone d'ingresso da sud è in legno e vetro, gli infissi esterni sono in legno con vetro singolo e scuri in legno verniciati di colore verde, alcuni infissi sul prospetto nord sono in legno con vetro camera, le porte interne sono in legno; i pavimenti al piano terra sono in cotto, nella limonaia con mattoncini posati a quadrotti, al primo piano in legno posato a spina di pesce, le pareti sono intonacate e tinteggiate, i bagni hanno rivestimenti in piastrelle di ceramica, la scala ha gradini e balaustra in legno. Gli ambienti sono riscaldati con termosifoni in metallo, nelle camere sono presenti split per il raffrescamento.

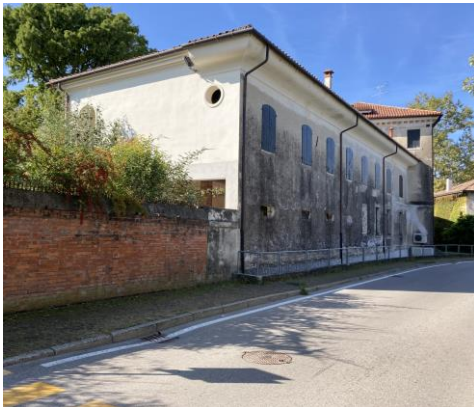
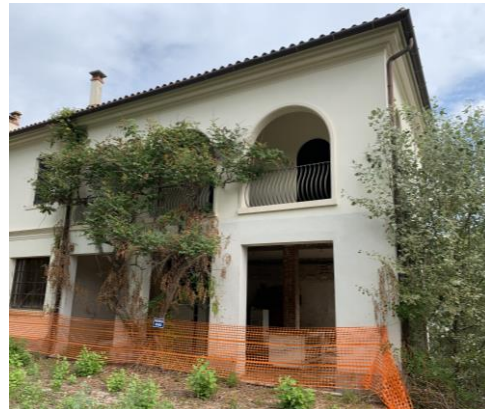
EDIFICIO C – Ricovero attrezzi

In base al progetto il corpo di fabbrica è destinato a garage e ricovero attrezzi, è realizzato in continuazione del corpo B, è disposto su due piani fuori terra con prospetti intonacati e tinteggiati di colore bianco e copertura a falde inclinate con manto in laterizio.

I lavori di ristrutturazione non sono ancora stati ultimati, non sono presenti infissi, mancano pavimenti, intonaci e tinteggiature; i due livelli sono collegati da un montacarichi da verificare se completo e funzionante.

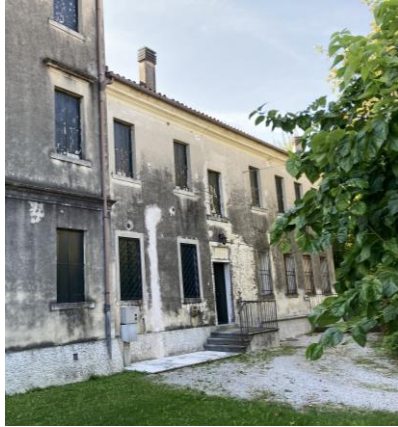
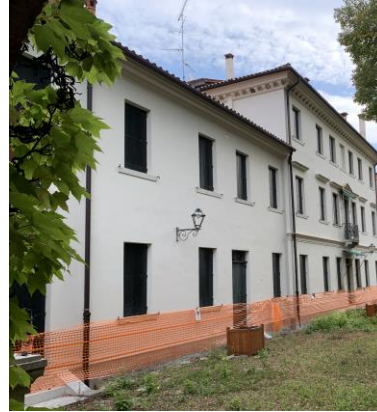
EDIFICIO D – Ala Ovest

Corpo di fabbrica collocato in aderenza al fianco ovest della Villa, ha destinazione residenziale ed è disposto su due piani fuori terra, i prospetti sono intonacati e tinteggiati di colore bianco, la copertura a falde inclinate ha manto in laterizio.

Il corpo di fabbrica è collegato alla villa ed è dotato di due accessi sul prospetto sud ed uno sul prospetto nord, il piano terra è composto dall'ingresso con la scala dal quale si accede da una parte ad uno studio, un bagno disimpegnato ed una stanza – deposito, e dall'altra alla cucina, una stanza e due disimpegni; secondo il progetto il primo piano doveva essere diviso in due appartamenti indipendenti ma comunque comunicanti con il resto della residenza: il primo, previsto nella parte ovest del corpo di fabbrica, non è stato realizzato ed i locali si presentano ancora da ristrutturare e privi di partizioni interne, il secondo, collocato nella parte adiacente alla villa, è stato realizzato ed è composto da soggiorno, angolo cottura separato, bagno e camera con guardaroba e bagno privato.

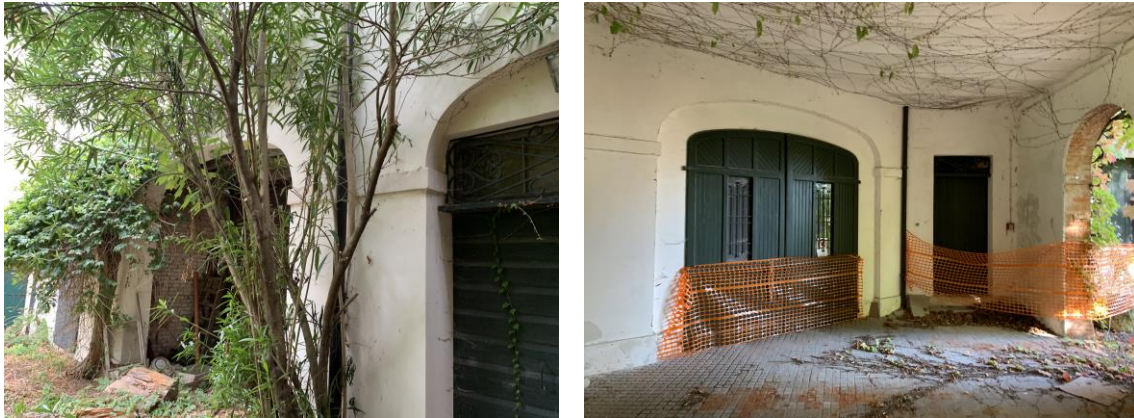
Particolari del prospetto Sud

Corpo di fabbrica collocato in posizione inclinata rispetto alla parte centrale del complesso, è schermato dal corpo perpendicolare che ospita i garage e che ne nasconde la vista, ha destinazione accessoria ed è disposto su due piani fuori terra, i prospetti sono intonacati e tinteggiati di colore bianco, la copertura a falde inclinate ha manto in laterizio.

Il corpo di fabbrica ospita al piano terra una serie di locali accessori con accesso dall'esterno non collegati tra loro ed un garage, un portoncino immette nella parte di raccordo con il corpo centrale dove sono collocati il locale caldaia ed una scala in legno che conduce al primo piano, per il quale l'ultimo progetto autorizzato prevedeva la demolizione della scala esistente e la realizzazione di una scala a chiocciola che conducesse ad un appartamento collocato a cavallo con il corpo di fabbrica adiacente.

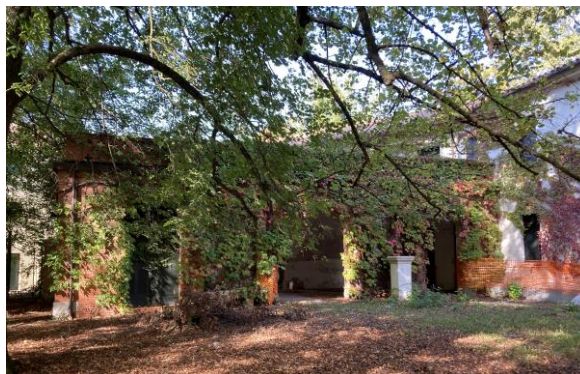
Prospetto Est

Corpo di fabbrica porticato collocato in posizione perpendicolare, è disposto su un piano fuori terra con copertura terrazzata, ha prospetti in mattoni faccia vista con aperture ad arco, in parte ricoperti da rampicanti.

L'immobile è composto da una porzione porticata dalla quale si accede a due garage, dotati ciascuno di portone.

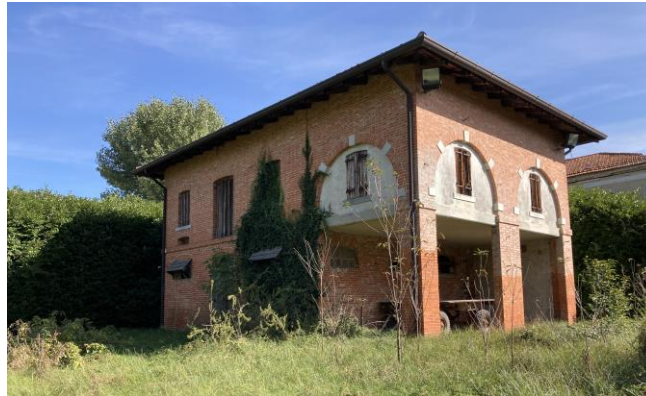
Prospetto Sud - Ovest

Edificio collocato in posizione staccata rispetto al complesso principale, è disposto su due piani fuori terra, ha prospetti in mattoni faccia vista in parte porticato, la copertura a padiglione ha manto in laterizio.

L'immobile è un edificio rurale, accatastato come area rurale e **sprovvisto di planimetria catastale, la ricerca presso l'archivio comunale non ha reperito alcun elaborato grafico progettuale**; durante il sopralluogo sono state rilevate le misura in pianta, che sono pari a circa 13,00 ml x 8,25 ml.

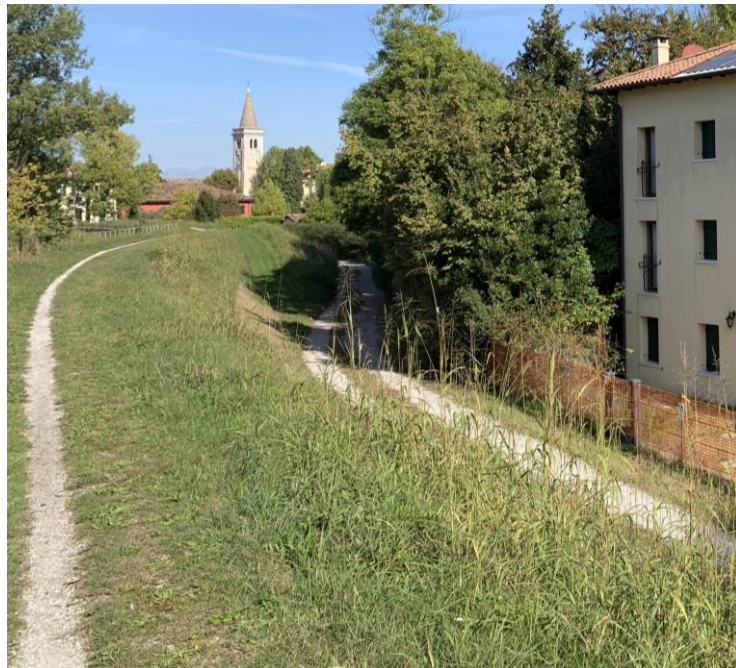
TERRENI – Part. 261 - 471

I due terreni hanno superficie catastale pari a 1.276mq e sono posizionati tra la strada di accesso all'agriturismo ed il fiume Livenza, di fatto ne costituiscono la scarpata arginale del fiume, sono privi di valore commerciale, costituiscono un costo relativamente allo sfalcio dell'erba.
