TRIBUNALE ORDINARIO - MONZA

ESPROPRIAZIONI IMMOBILIARI

579/2023

CONSULENZA ESTIMATIVA GIUDIZIARIA

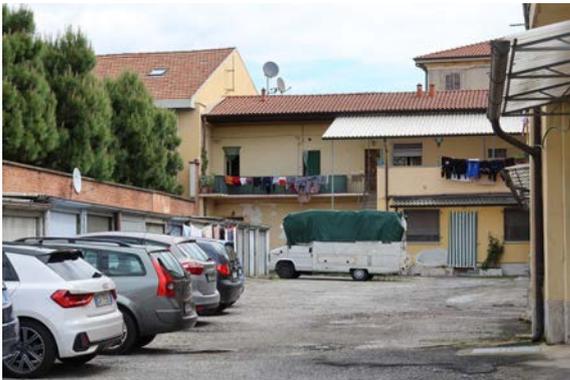
Cortile comune in fondo a sx appartamento P.1°

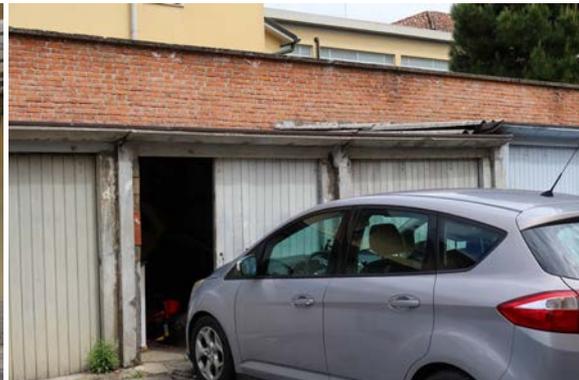
Si segnala che la copertura del Box singolo è stata realizzata con pannelli ondulati in AMIANTO così come tutti gli altri box facenti parte di tale fabbricato adibito ad autorimesse private.

Box singolo

L'intervento per la rimozione o la messa in sicurezza dell'AMIANTO dovrà essere affrontata a livello di amministrazione condominiale.

Pratica edilizia: Per la rimozione del cemento-amianto (ETERNIT) dalla copertura di un edificio occorre presentare una SCIA all'Ufficio Tecnico del Comune in cui ricade l'immobile, unitamente ad una relazione tecnica, un elaborato grafico e una documentazione fotografica in merito al sito di intervento. I lavori di demolizione o di rimozione dell'amianto possono essere effettuati solo da imprese rispondenti ai requisiti di cui all'articolo 212 del decreto legislativo 3 aprile 2006, n. 152". Precedentemente dell'inizio dei lavori di bonifica, occorre Denunciare alla ASL territorialmente competente la presenza dell'amianto nell'edificio. Far eseguire la valutazione dello stato di conservazione delle coperture in cemento amianto da un tecnico qualificato che redigerà l'Indice di Degrado e valuterà i protocolli di intervento.

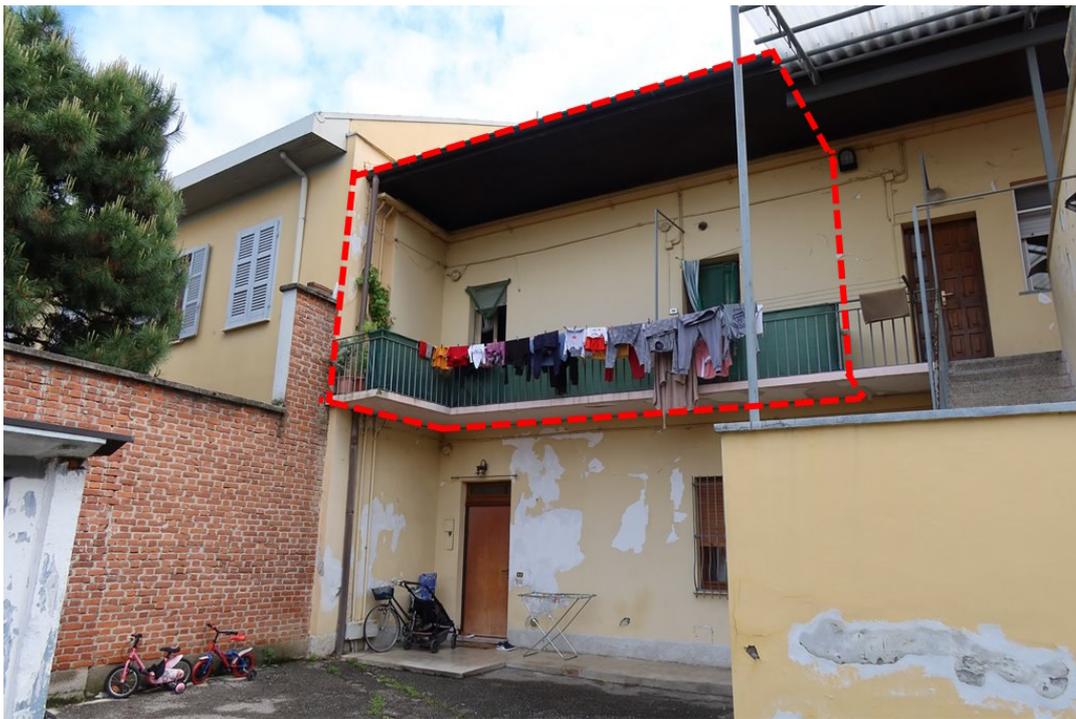
Appartamento piano primo con porzione di ballatoio (balcone).

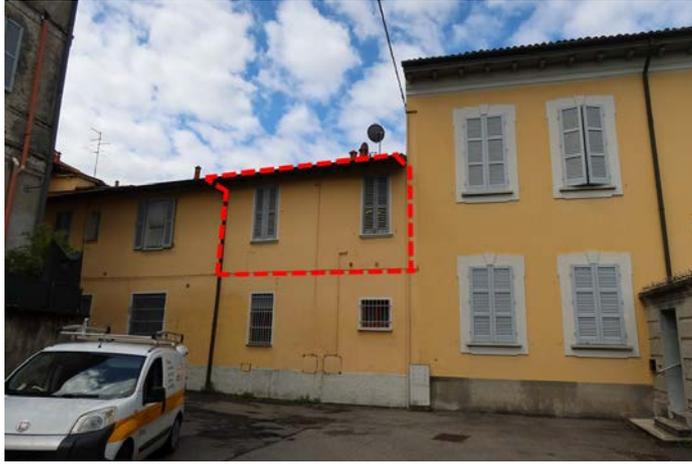
Vista Appartamento piano primo da Via trieste

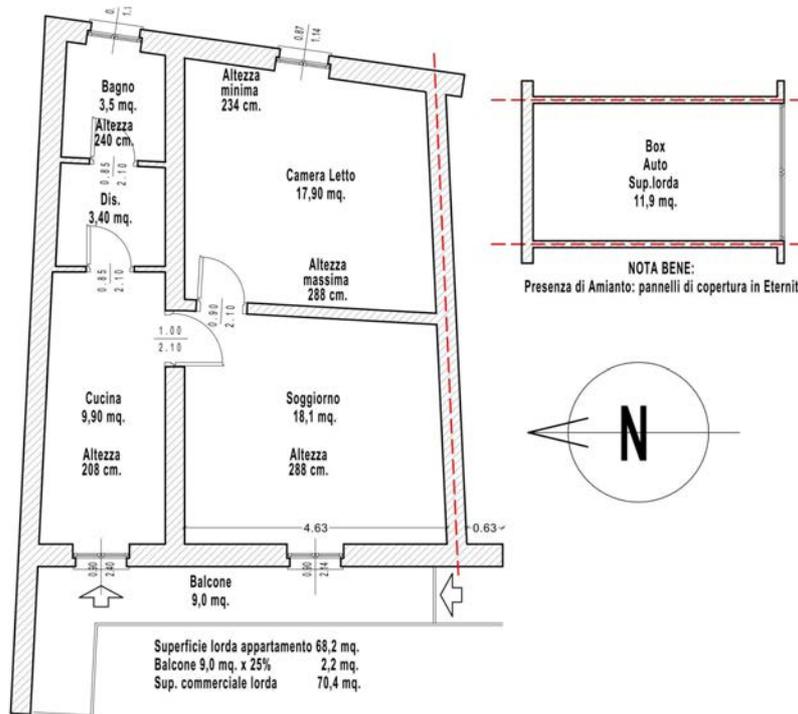
Rilievo planimetrico Appartamento al piano primo

Nell'anno 2011 il proprietario dell'immobile pignorato ha depositato la pratica edilizia n° 111/2011 inerente la Comunicazione Inizio Lavori (art.6 comma 2 lett. a DPR 380/2001) per la realizzazione di un antibagno nel bagno esistente. La planimetria depositata del servizio igienico non corrisponde allo stato di fatto rilevato dallo scrivente, le misure indicate differiscono dallo stato attuale.

Inoltre il vano soggiorno e il vano camera da letto hanno una aereo illuminazione insufficiente, l'altezza media della camera da letto è inferiore a quella indicata dalle attuali norme vigenti; le caratteristiche di costruzione di questa porzione di fabbricato sono di data antecedente alle norme edilizie-urbanistiche attualmente vigenti, per tali particolarità risulta inattuabile la richiesta e il rilascio del certificato di abitabilità (normativa di riferimento: Testo Unico Edilizia DPR 380/2001)

Deposito di pratica edilizia di sanatoria "unicamente" per la migliore identificazione e rappresentazione delle dimensioni dei vani bagno e antibagno.

Costi di regolarizzazione: del solo Vano Bagno

- Compenso del tecnico: €1.000,00
- Oneri sanzione comunale: €1.000,00

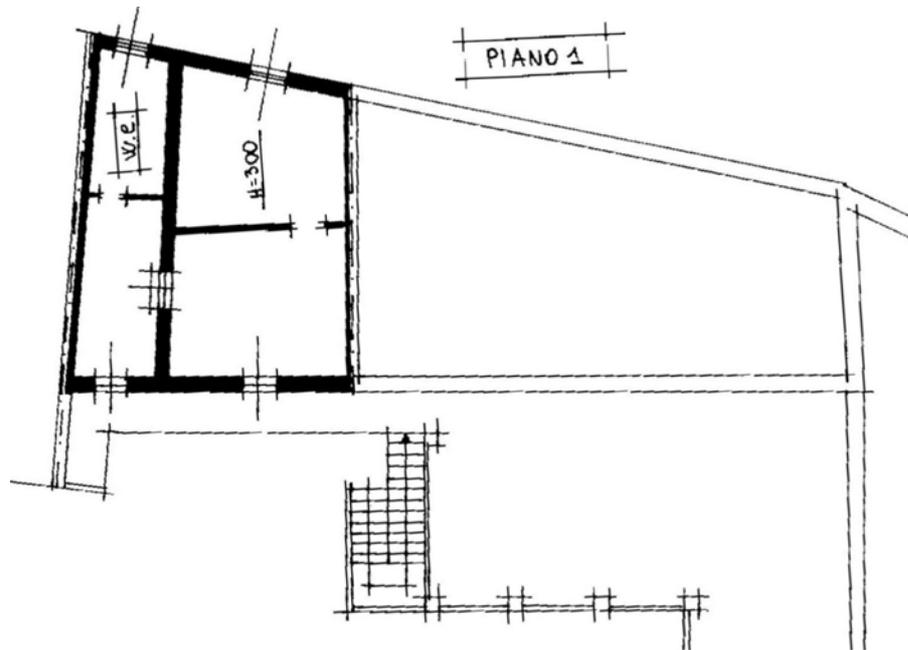
Estratto planimetria catastale Appartamento al piano primo

L'immobile risulta catastalmente **non conforme, ma regolarizzabile**.

è necessaria una Pratica catastale di aggiornamento della planimetria catastale. Previo deposito di pratica edilizia di sanatoria unicamente per la migliore identificazione e rappresentazione delle dimensioni dei vani bagno e antibagno.

- Aggiornamento planimetria catastale (compresi oneri catasto): €.500,00
