TRIBUNALE ORDINARIO - LECCO

64/2024

CONSULENZA ESTIMATIVA GIUDIZIARIA

BENI IN MISSAGLIA CASCINA CAMPÙ SUPERIORE 8

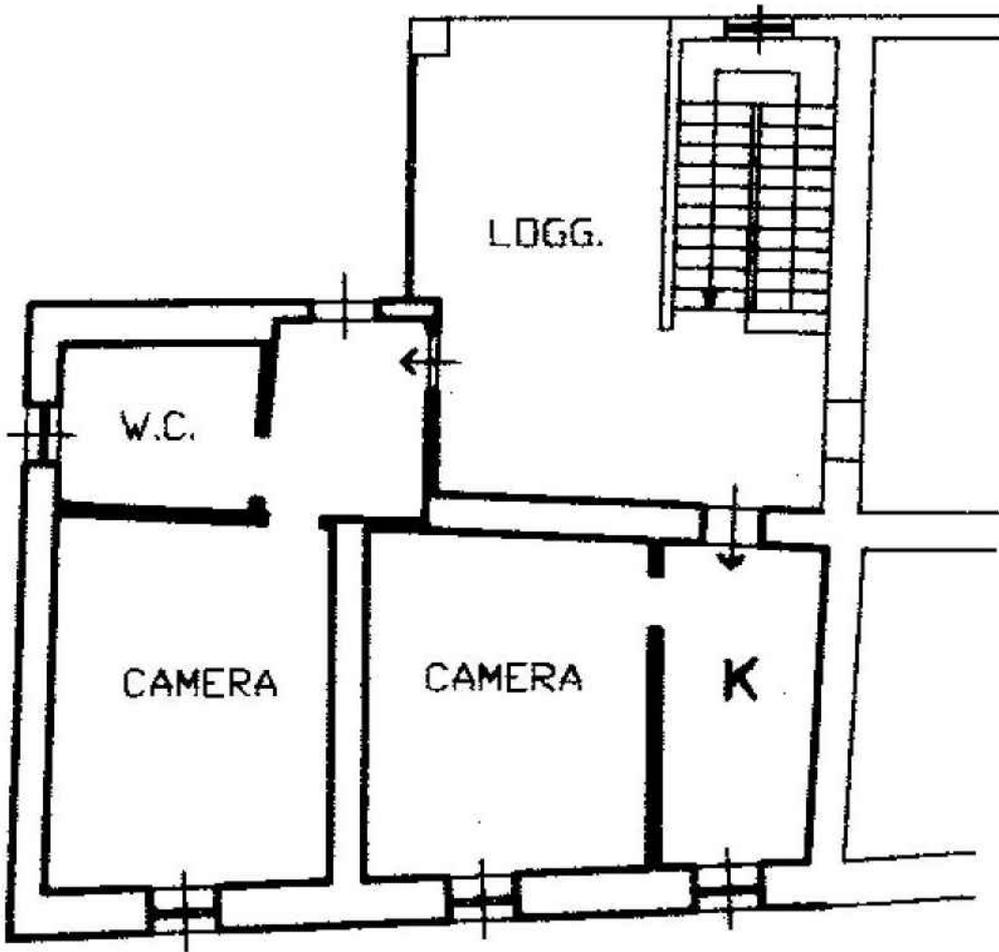
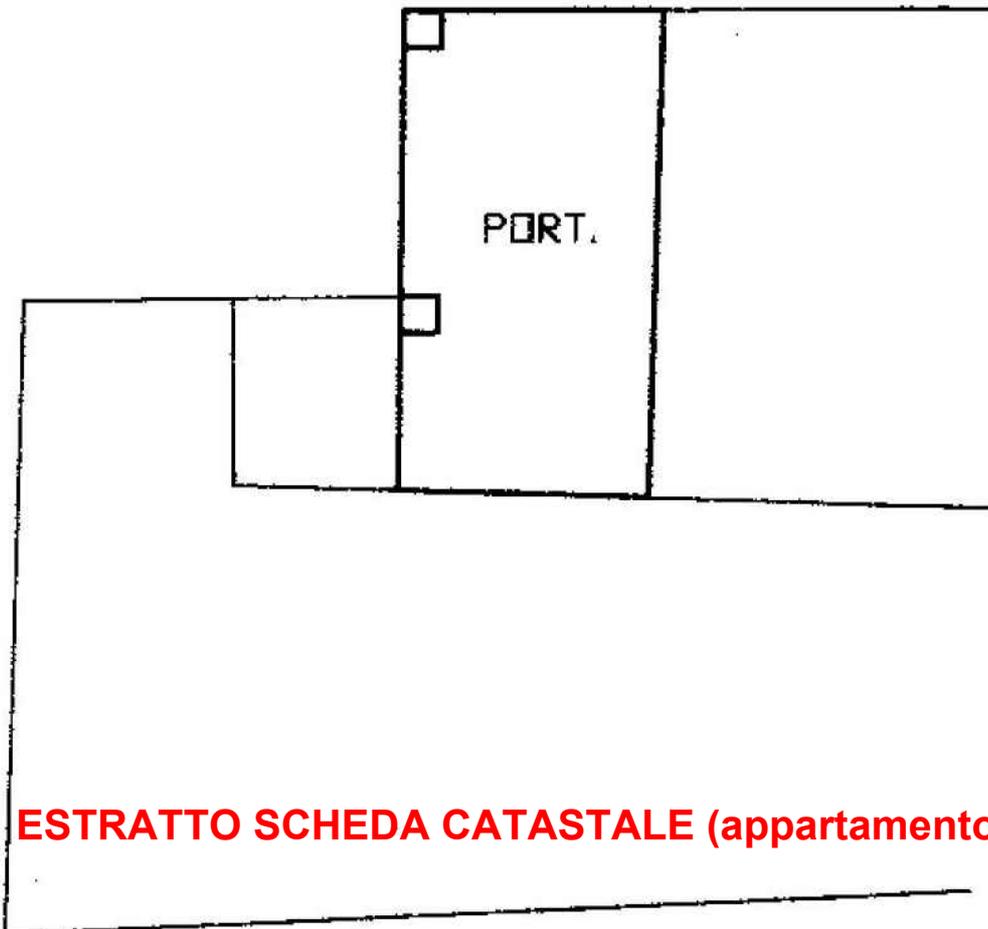
ESTRATTO SCHEDA CATASTALE (appartamento)

piano primo h. 300

piano terreno h. 300

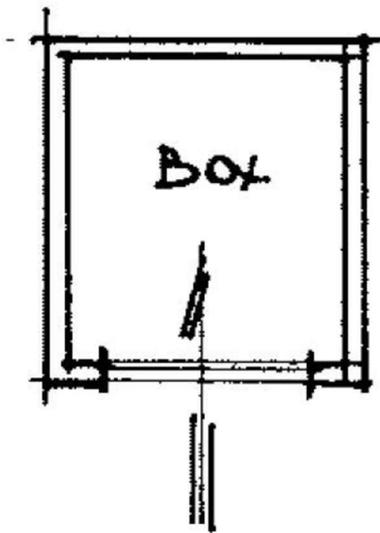
ESTRATTO SCHEDA CATASTALE (box)

PIANO TERRA H= 220

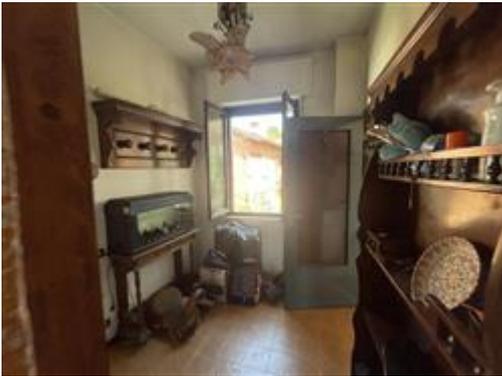
La dotazione impiantistica è scarsa: non è presente impianto di riscaldamento e lo stesso è affidato ad una stufa a pellets nell'ingresso (con scarico fumi precario) coadiuvata da una stufa a legna in soggiorno; l'acqua calda sanitaria è prodotta da boiler elettrico posizionato in bagno.

ingresso

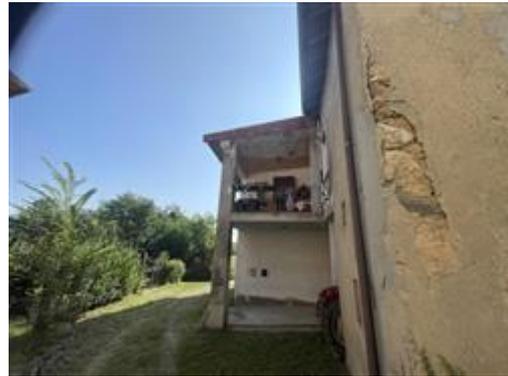
Cascina Campù Superiore, loggia al piano 1°

pavimentazione esterna: realizzata in pietra naturale. loggia

nella media ★★☆☆☆☆☆☆☆☆

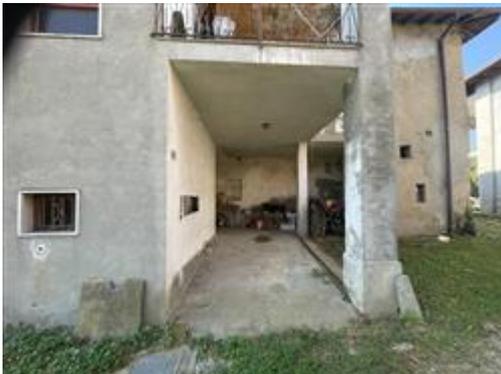
porticato di proprietà

pavimentazione esterna: realizzata in battuto di cemento. porticato

mediocre ★★☆☆☆☆☆☆☆☆

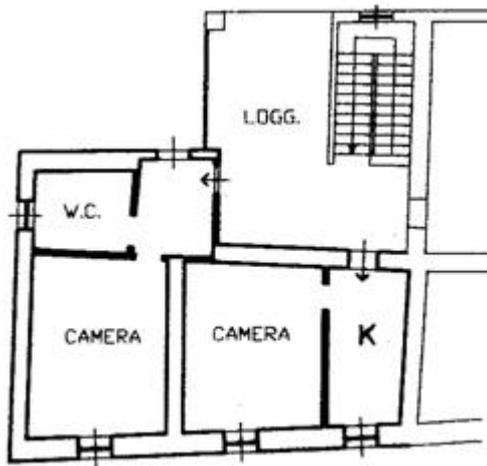
stralcio scheda catastale - appartamento e loggia al piano 1°
(corpo A)

Sono state rilevate le seguenti difformità: lievi difformità geometriche e nelle altezze indicate, soggiorno identificato come camera, manca l'apertura dall'ingresso al soggiorno

Le difformità sono regolarizzabili mediante: presentazione nuova scheda catastale

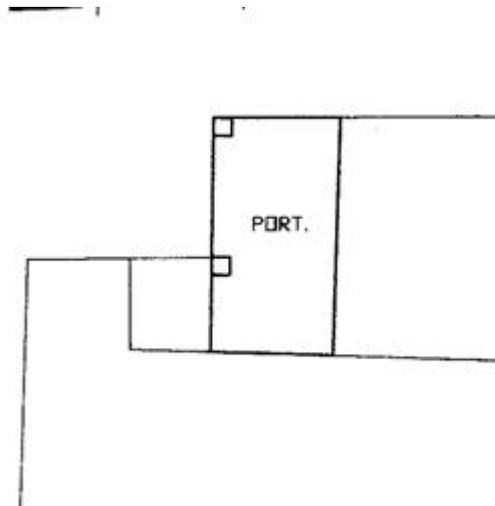
stralcio scheda catastale - portico al piano T (corpo A)

Sono state rilevate le seguenti difformità: lievi difformità geometriche e nelle altezze indicate, piano "sottotetto" non rappresentato e dell'area urbana.

Le difformità sono regolarizzabili mediante: presentazione nuova scheda catastale

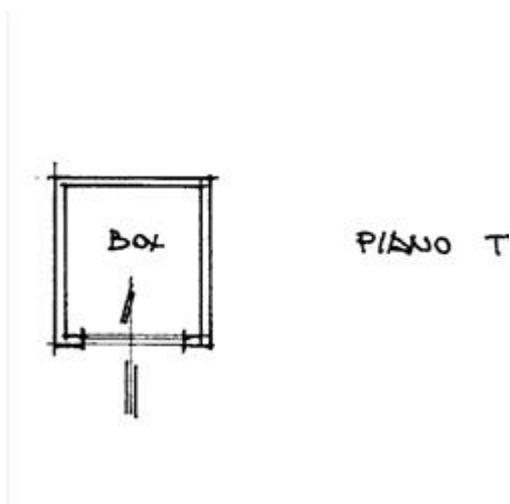
stralcio scheda catastale - corpo box (corpo B)

Sono state rilevate le seguenti difformità: fabbricato non presente in mappa

Le difformità sono regolarizzabili mediante: presentazione istanza al catasto

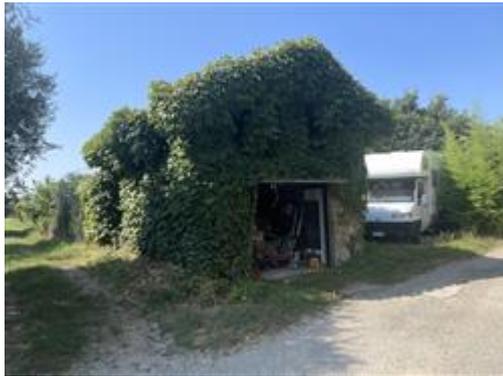
Fa parte della proprietà un box in corpo staccato, indipendente e con piccola area di pertinenza affacciato sulla strada: anch'esso di vecchia costruzione è stato probabilmente ricavato da un vecchio accessorio agricolo, tra il solaio del box e la copertura è presente uno spazio libero, un tempo forse adibito a fienile o deposito; le dimensioni interne del box sono ridotte, adatte al massimo ad un'utilitaria, le condizioni del corpo di fabbrica sono mediocri.

corpo box autonomo
