TRIBUNALE DI COSENZA

PROCEDURA ESECUTIVA IMMOBILIARE N° 186/2016

Consulente Tecnico d'Ufficio
Ing. Giuseppe Dodaro

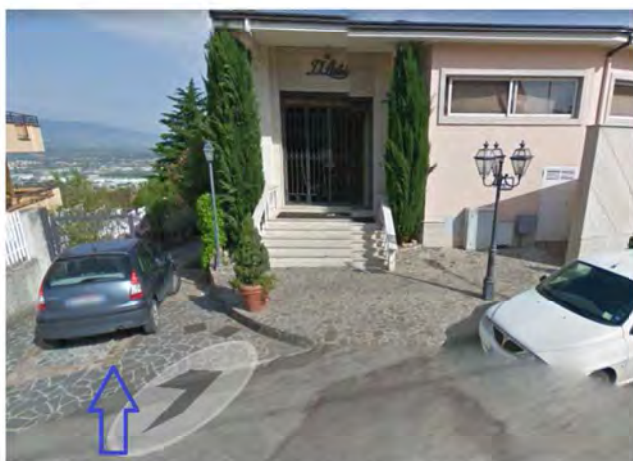
Fig. 3. Accesso lato Sud/Ovest.

L'accesso alla corte avviene attraverso due rampe che si sviluppano lungo i prospetti laterali del corpo di fabbrica: Sud/Ovest e Nord - Nord/Est.

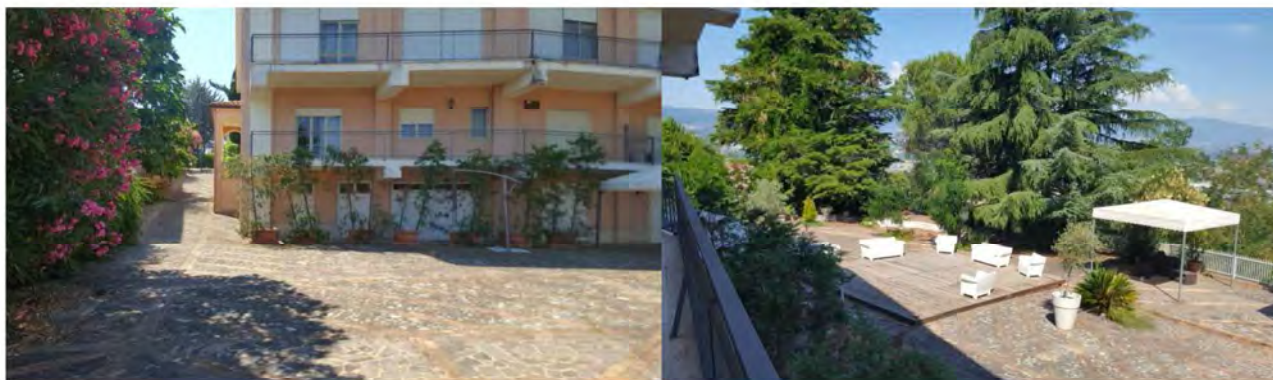
Fig. 5. Sistemazione corte interna.

La corte è pavimentata con un selciato di pietre, mattoni d'argilla e lastrine di porfido ed è adibita a giardino di servizio per la Sala Ricevimenti. Trovano posto al suo interno varie tipologie di piante: olenadri, abeti, cypas, etc. vedi Fig. 5.

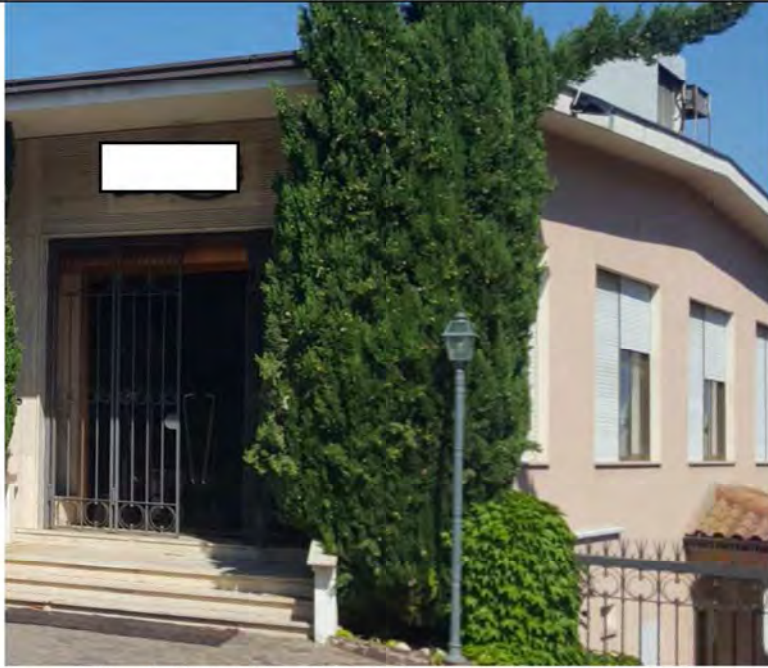
Fig. 8. Particolare infisso in ferro, ingresso principale.

Gli ingressi sono protetti con cancellate in ferro battuto e successiva porta a vetro.

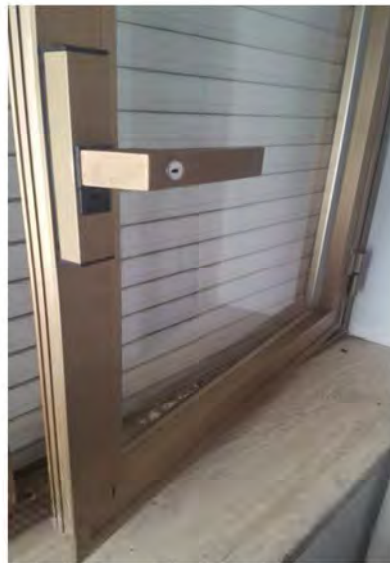
Fig. 9. Infissi esterno, in alluminio a vetro singolo.

Gli infissi esterni del piano terra e seminterrato (S1), sono realizzati in alluminio a vetro singolo con tapparelle in PVC di colore bianco, Fig. 9.

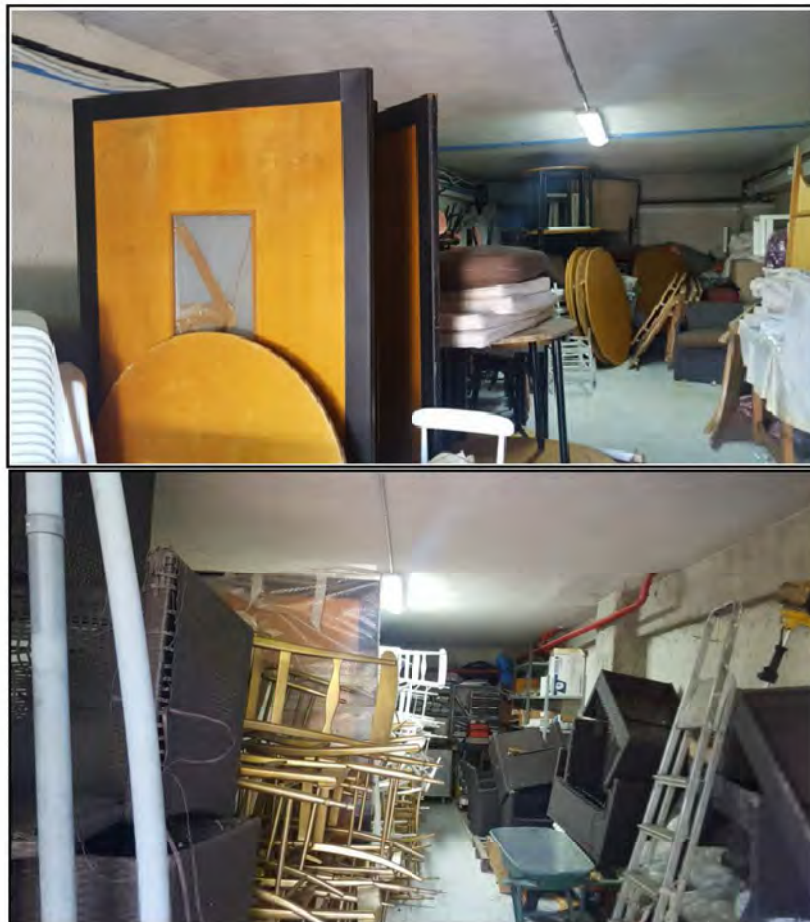
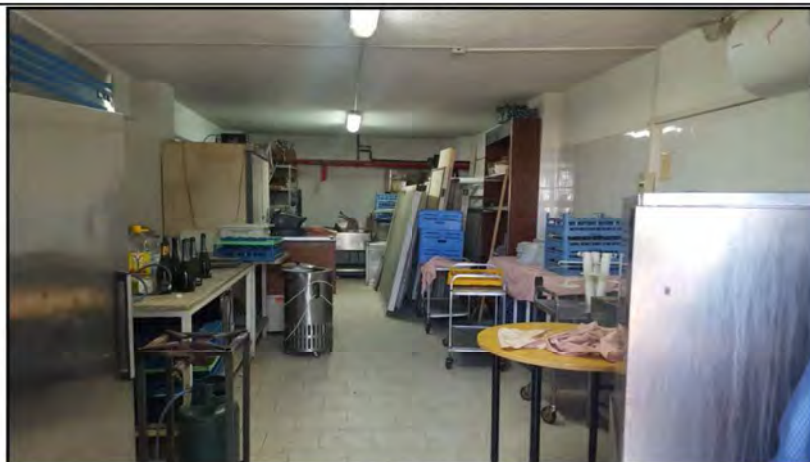
Fig. 11. Magazzini piano interrato, piano S2.

In Fig. 11 si riportano le foto dei locali appena descritti, il cui interno risulta occupato da materiale e attrezzature a servizio dell'attività.

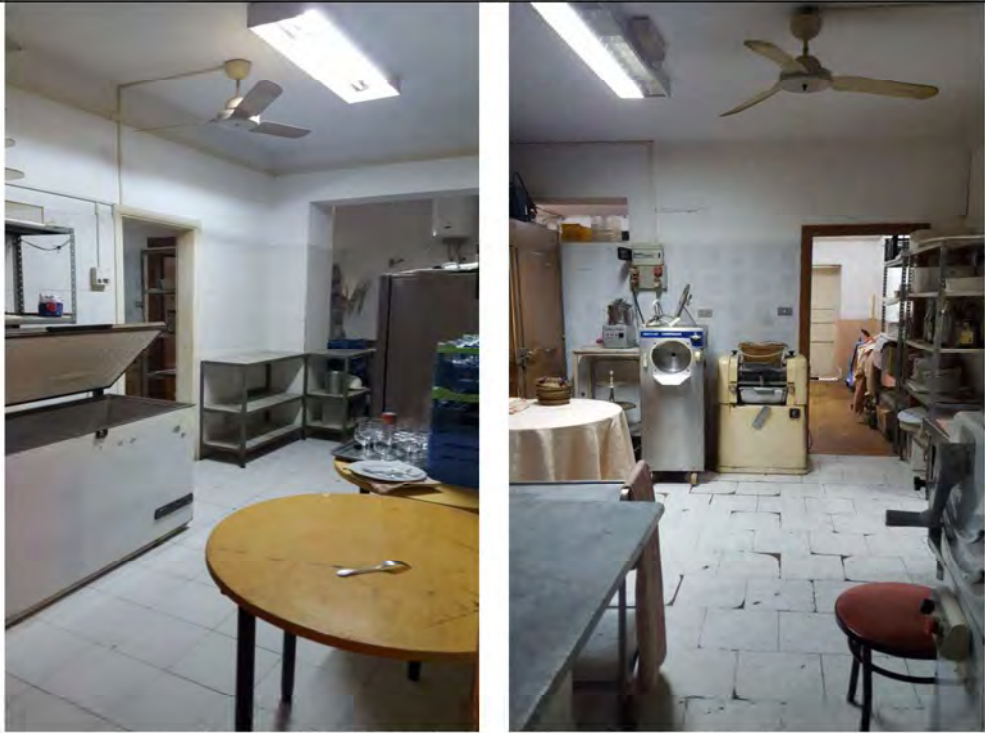
Fig. 17. Laboratorio pasticceria, a dx, e cucina, a sx, piano S1.

Il locale pasticceria con relativa cucina ha i pavimenti in gres di colore bianco che risultano, a differenza degli altri ambienti, usurati e invecchiati. Questi locali, a servizio della sala, non si presentano in buono stato di conservazione e danno l'impressione di essere fuori uso da tempo.

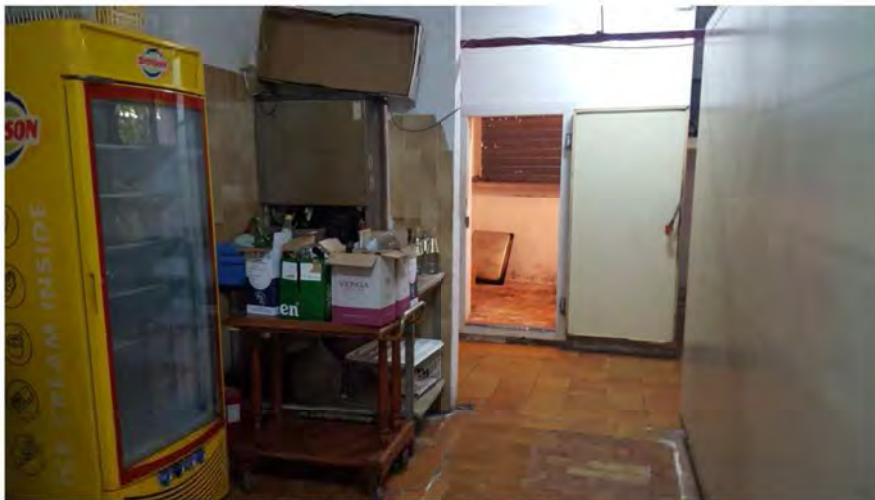
Fig. 18. Laboratorio pasticceria, piano S1.

In comunicazione con la cucina si trova una cella frigorifero in disuso e un locale deposito, anch'esso non in perfetto stato di conservazione/manutenzione.

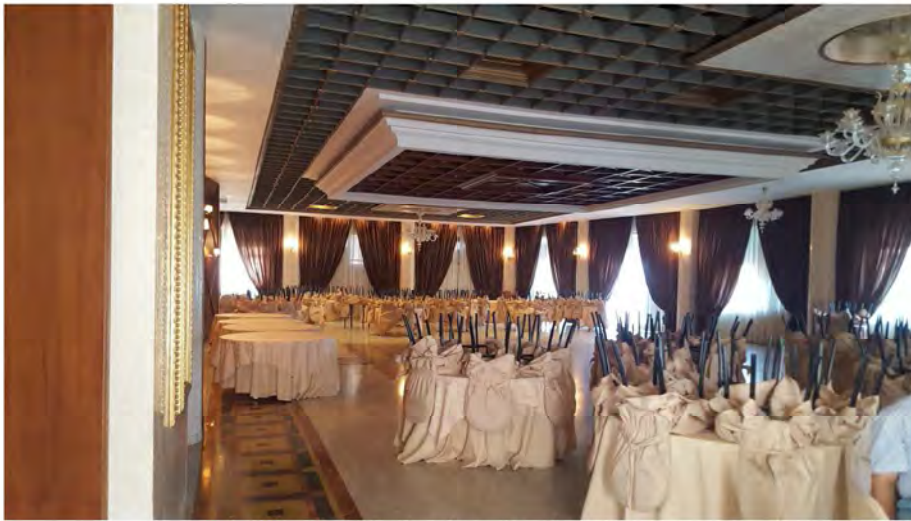
Fig. 26. Sala ricevimento, piano terra.

Essa si presenta ben arredata, con tavoli circolari e sedie. Il pavimento è in marmo/travertino e presenta dei riquadri laterali che delimitano la sala dal resto del locale.

Il pavimento presenta al centro della sala un disegno geometrico ad ornamento.
Il soffitto risulta rivestito con una controsoffittatura appesa in lastre di gesso cartonato, sorretta da una struttura in legno al cui interno sono sistemati gli impianti della sala.

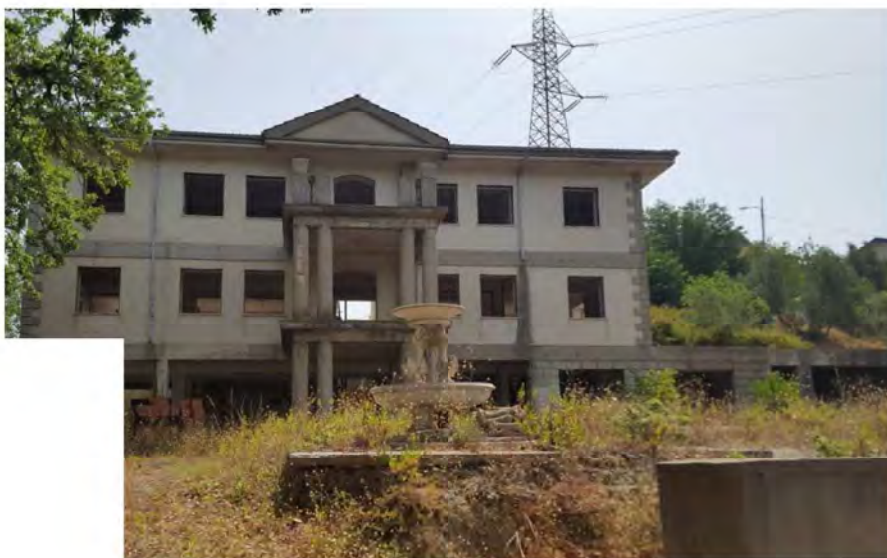
Fig. 38. Immobile distinto al Fgl 9 p.lla 619 sub.1.

L'immobile si presenta allo stato rustico ed in corso di costruzione, per il quale esistono solo le fondamenta, i solai, i muri di tamponatura esterna e il solaio di copertura, realizzato con travi in legno, orditura secondaria in listelli e manto in tegole; Fig. 38.

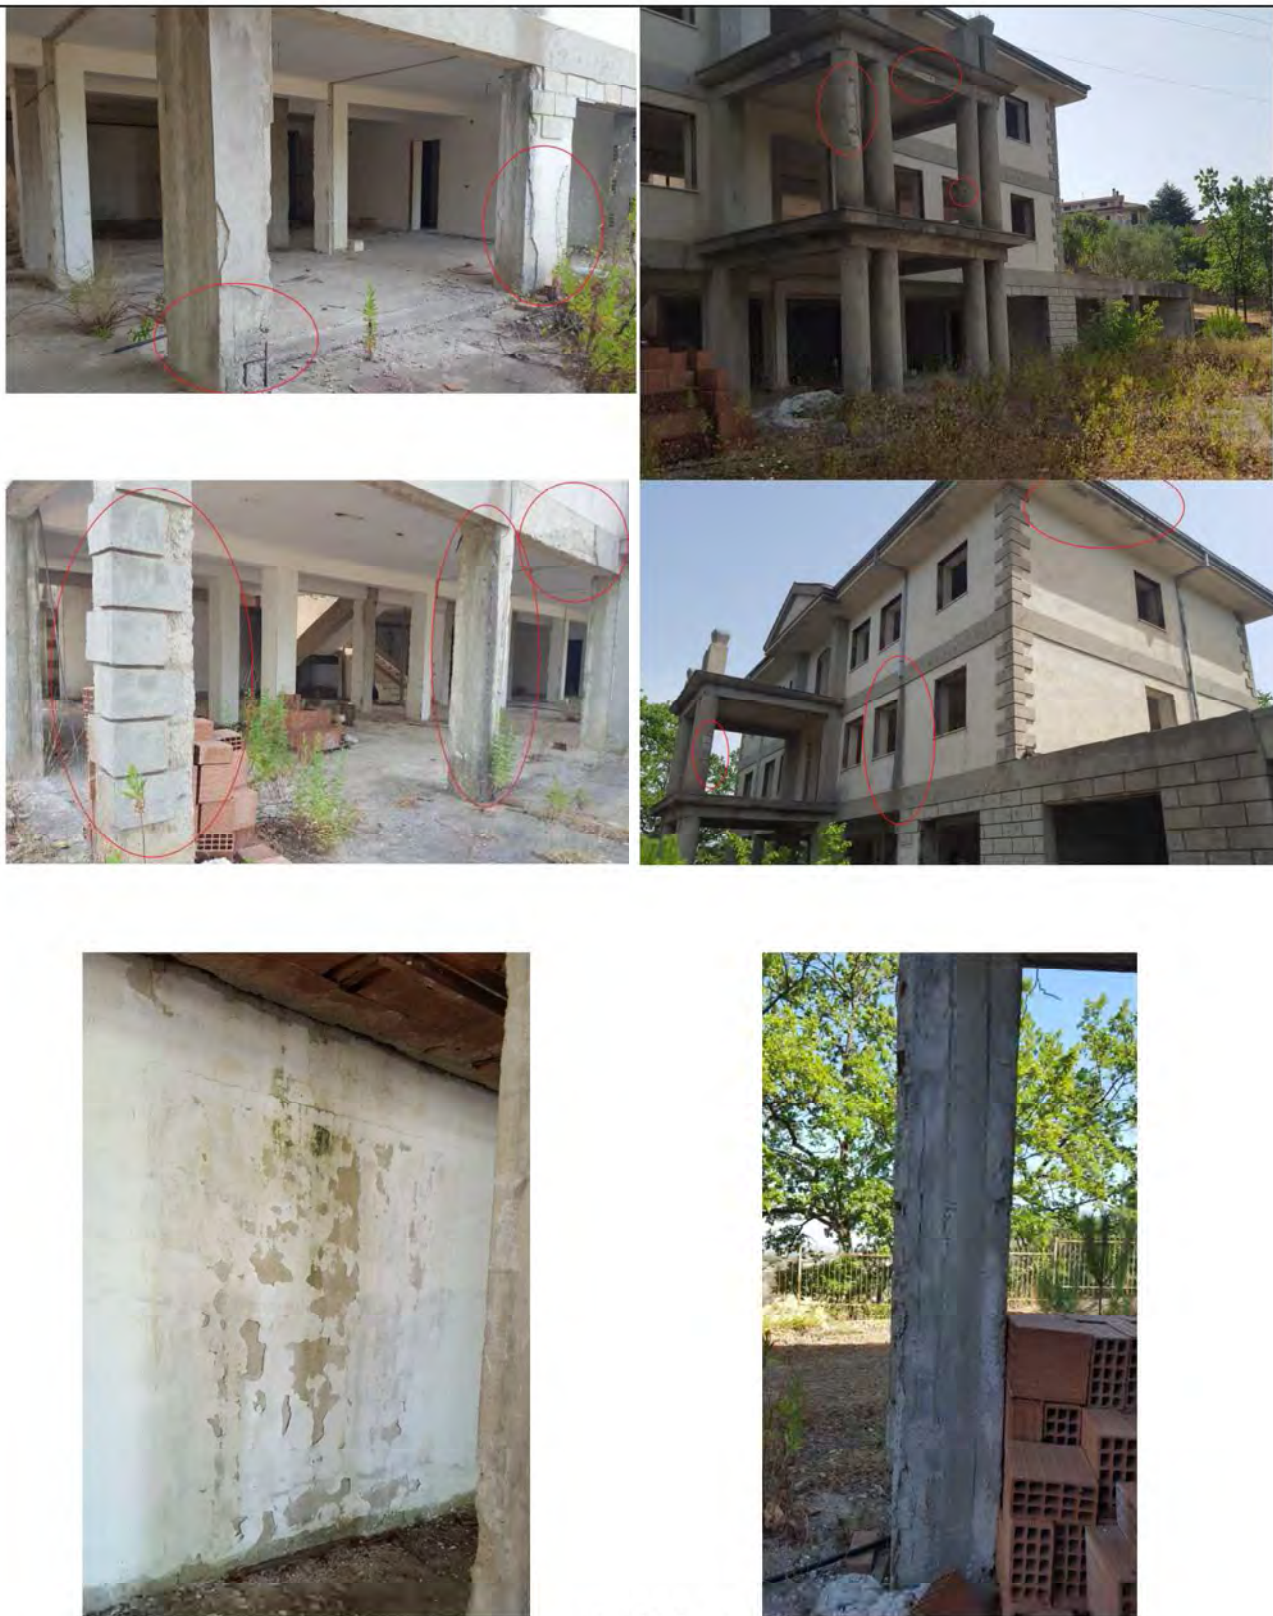
Fig. 39. Immagini rappresentative del deterioramento della struttura.

Il fabbricato, attualmente attraversa un fase di deterioramento causato dall'assenza di infissi esterni, intonaco, finitura della copertura, rivestimenti di ogni genere e inesistenza di un adeguato sistema di smaltimento delle acque meteoriche.

Sono presenti infatti, per lo stato di abbandono in cui si trova, fenomeni di degradazione del calcestruzzo su pilastri e travi, con fuoriuscita delle relative armature, già ossidate; Fig. 39.

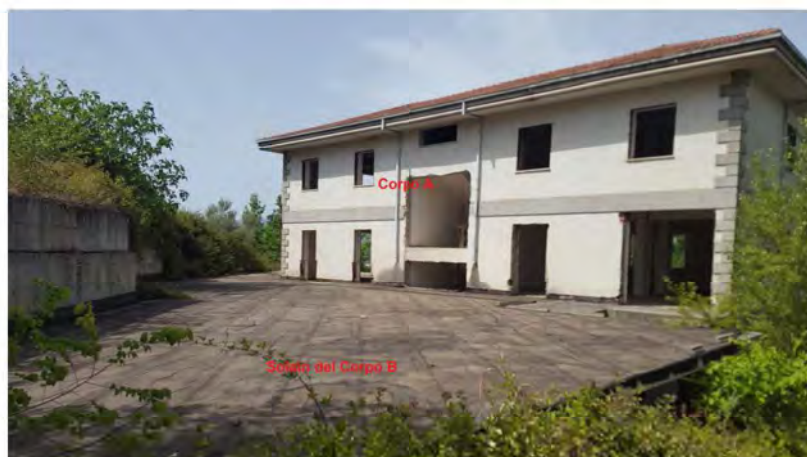
Fig. 40. Immagine rappresentativa del fabbricato principale, corpo A, e quello a servizio del precedente, corpo B.

Il lavori assentiti prevedono la realizzazione di una sala ricevimenti mediante l'ampliamento del corpo preesistente con lavorazioni di adeguamento sismico (corpo A), la realizzazione di un nuovo corpo di fabbrica (corpo B) da destinare a servizi per la sala, il consolidamento del terreno mediante muri di contenimento, la realizzazione di una piscina esterna ed un area parcheggio a servizio della

mentre la struttura del corpo B, a servizio del corpo principale (corpo A), è priva di divisioni interne, rifiniture, infissi interni/esterni, copertura a terrazzo e impiantistica di ogni genere (termico, elettrico, idrico-sanitario ecc).

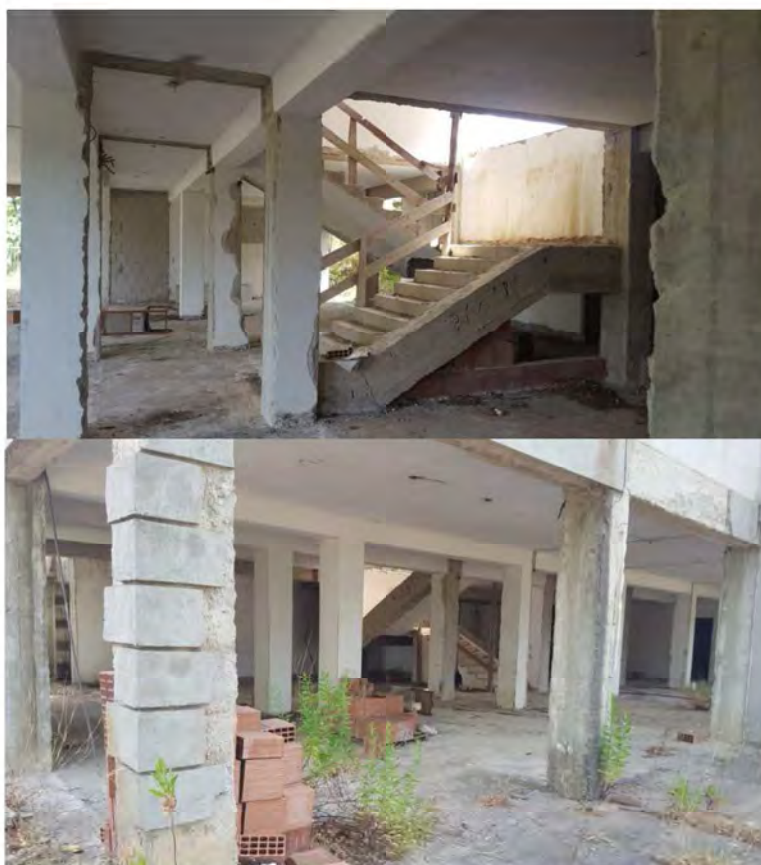
Fig. 41. Corpo A, stato interno.

Ad oggi, l'ampliamento e la sopraelevazione del corpo A non risultano eseguiti. Sono state realizzate parzialmente le tramezzature interne di divisione e la predisposizione dell'impianto elettrico, Fig. 41;

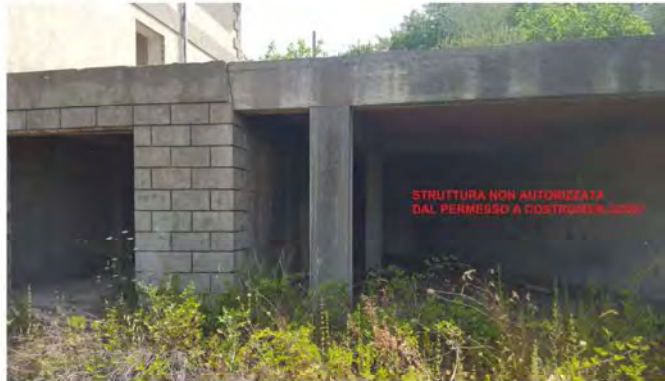
Fig. 42. Rappresentazione fotografica del corpo non autorizzato in aggiunta a quello principale.

In continuità al corpo di fabbrica principale prende forma una struttura seminterrata, rilevata in sede di sopralluogo, ma non autorizzata; Fig. 42.

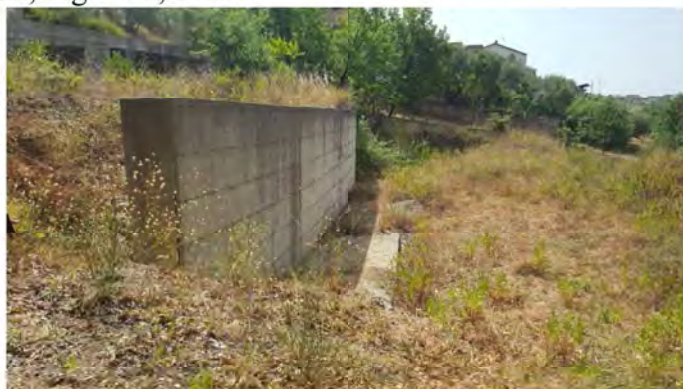
Fig. 44 a. Muri di contenimento.

Più precisamente sono stati realizzati i muri di contenimento in cemento armato e la struttura rettangolare della piscina; Fig. 44 a, b /47.

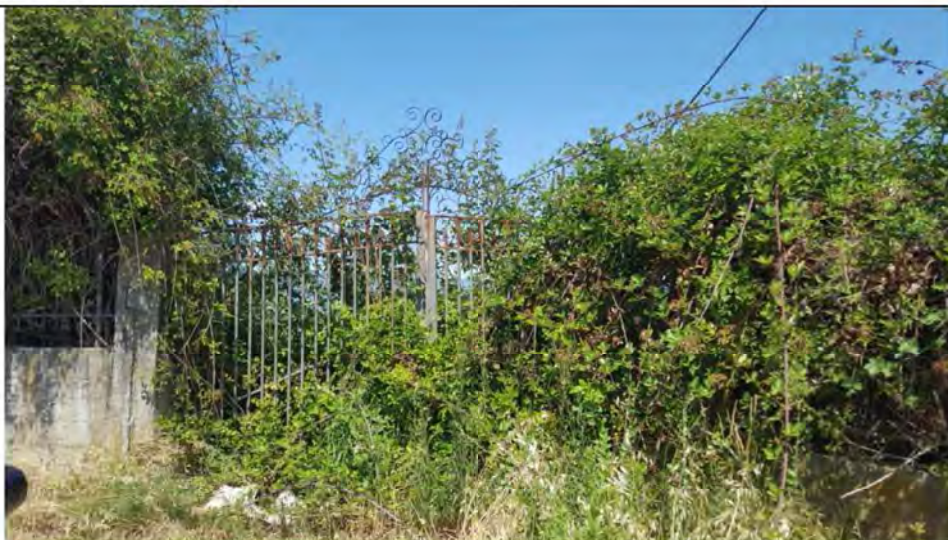
Fig. 48. Accesso alla corte prima della pulizia.

I luoghi ispezionati lasciano trasparire uno stato di abbandono consolidato da anni che hanno causato un deterioramento diffuso e generale delle strutture.

La corte infatti si presenta invasa dalla vegetazione e solo dopo aver rimosso quella presente sulla rampa d'ingresso è stato possibile accedere al suo interno; Fig. 48/50.
