Tribunale di Milano
SEZIONE II CIVILE
PROCEDURA DI LIQUIDAZIONE CONTROLLATA
RR.GG. 17/2023 E 18/2023
Giudice delegato: **Dott.ssa Rosa Grippo**

RELAZIONE DI STIMA
LOTTO UNICO: unità immobiliari in Magenta (MI)
Via Generale Giovanni Cler n.24

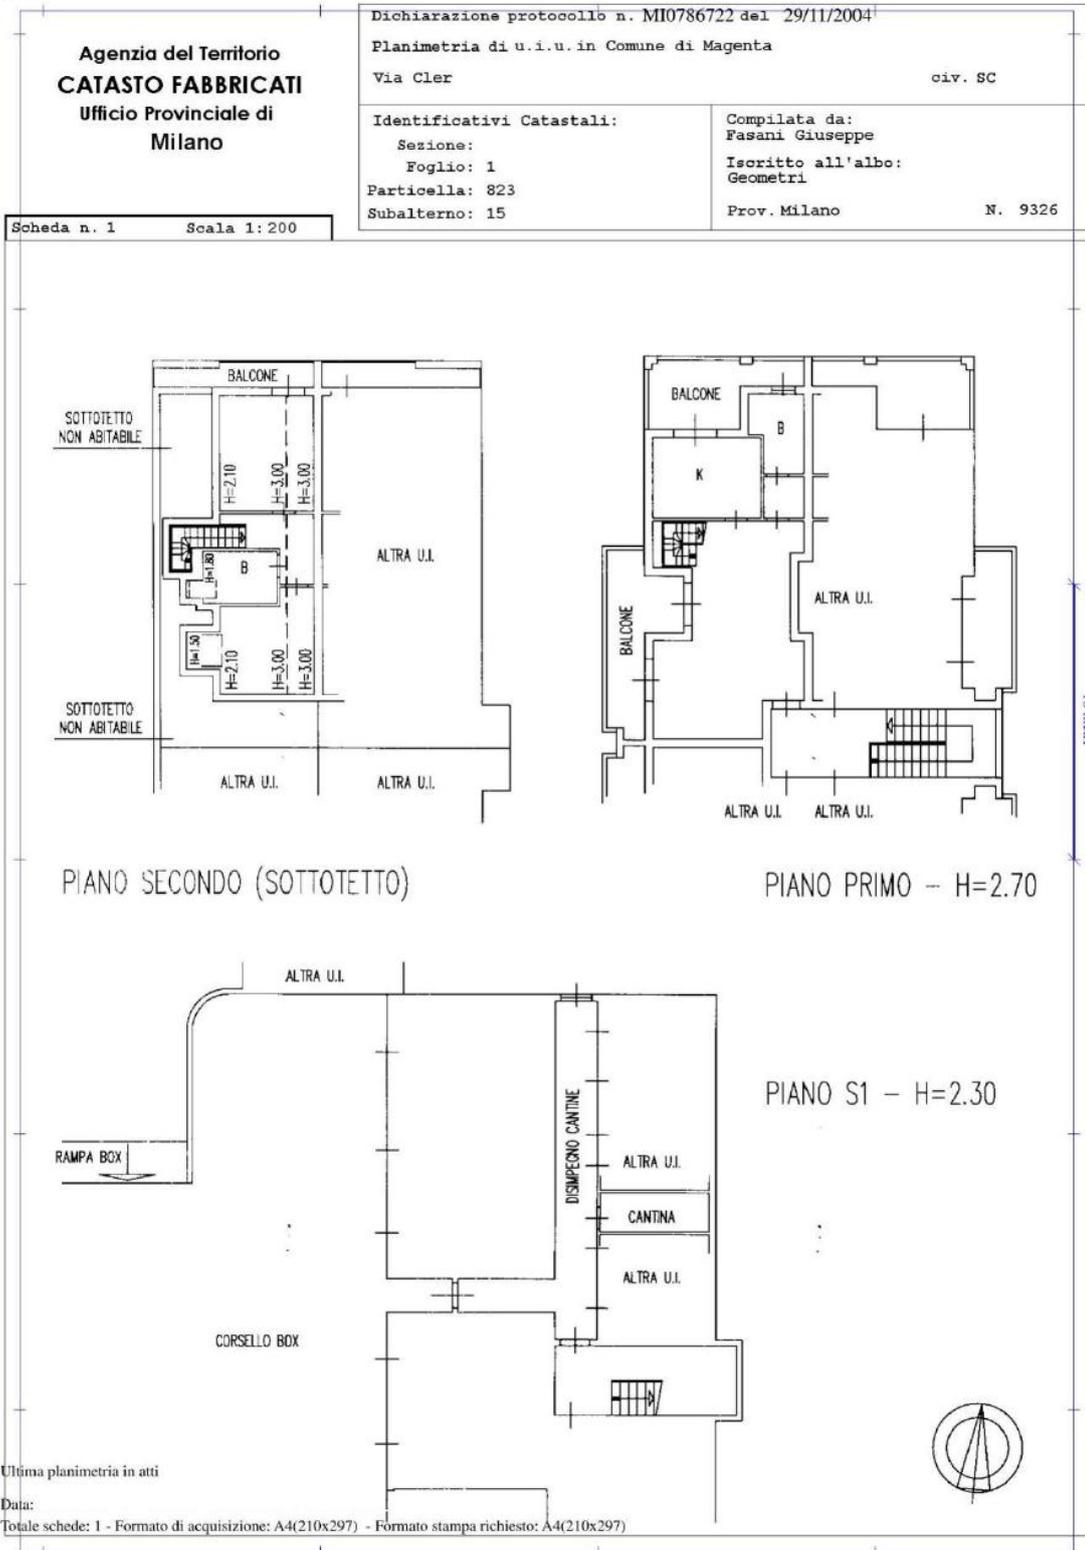
Planimetria catastale appartamento (sub 15)

Appartamento ad uso abitazione composto al piano 1° da ampio locale oltre cucina e servizio ed al piano 2°/sottotetto (collegato al 1° da scala interna) da due camere e servizio, oltre vano pertinenziale di cantina posto al piano seminterrato.

Appartamento per civile abitazione, posto ai piani 1° e 2°/sottotetto, composto al piano 1° da ampio locale, oltre cucina, servizio ed accessori con in parte sovrastanti e, al piano 2°/sottotetto (detti piani collegati da scala interna in legno), altri due vani, oltre servizio e disimpegno, il cui soffitto a falda è rifinito con caratteristiche travi a vista in legno.

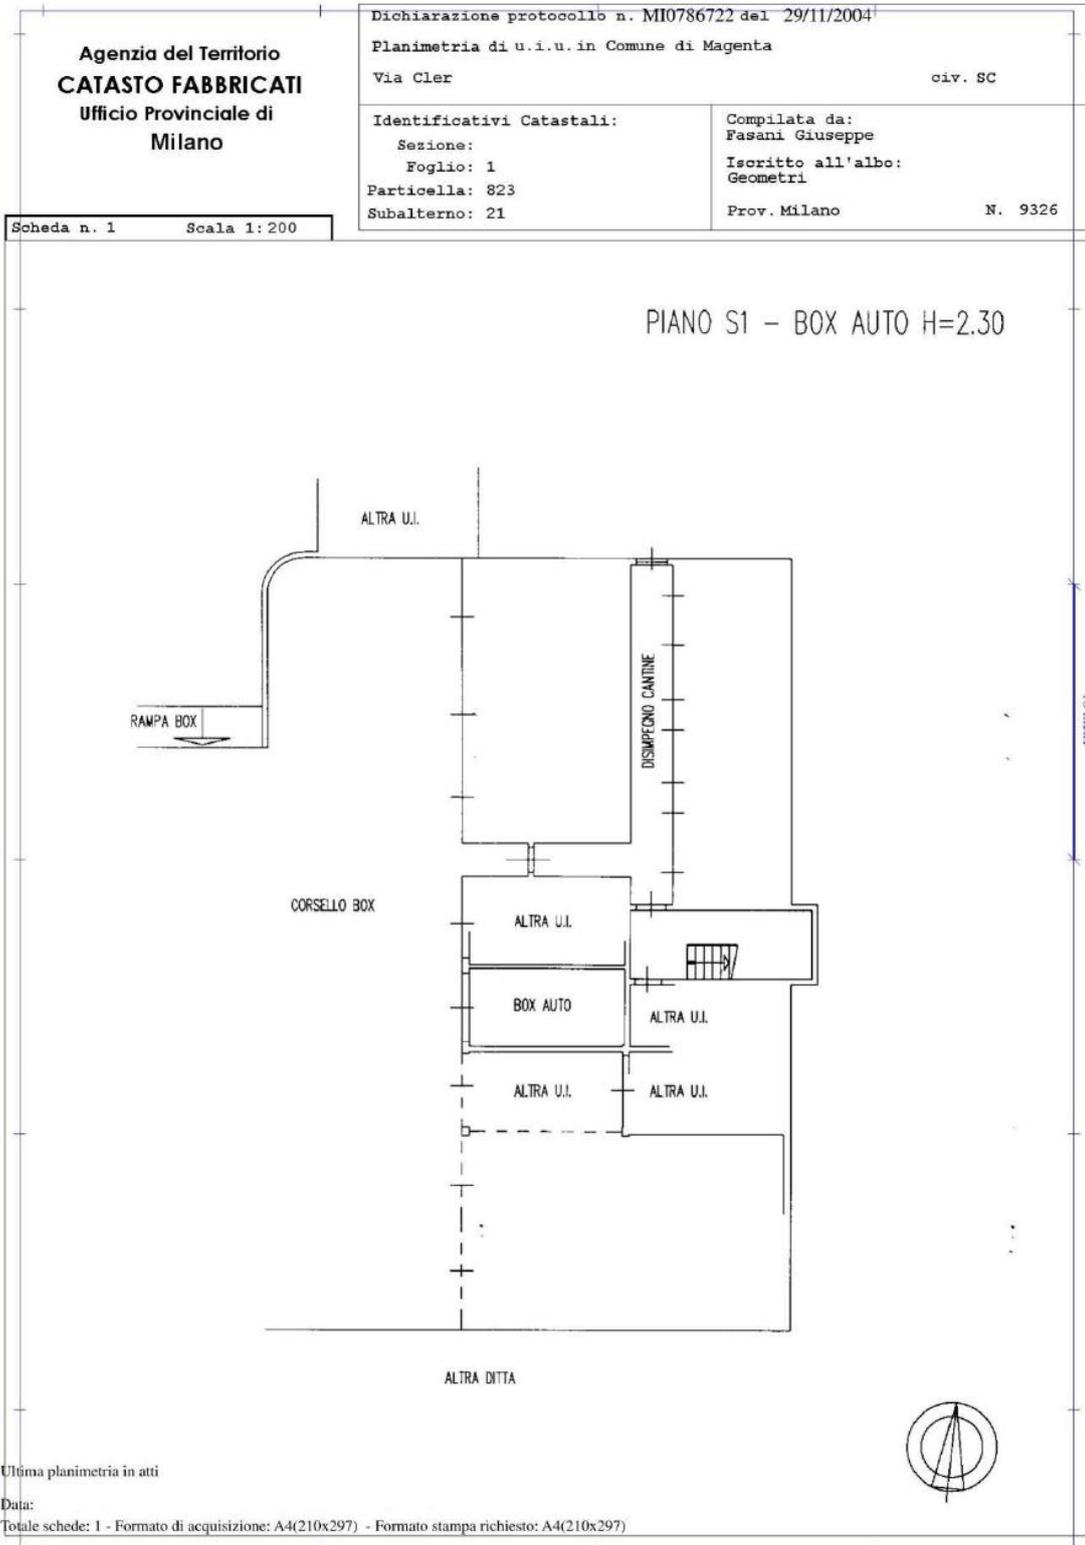
Planimetria catastale box (sub 21)

In Comune di Magenta (MI) via Generale Giovanni Cler n.24: box al piano seminterrato.

Catasto dei Fabbricati - Situazione al 12/07/2023 - Comune di MAGENTA(ES01) - < Foglio 1 - Particella: 823 - Subalterno 21 >
 VIA GENERALE CLER n. SC Piano S1

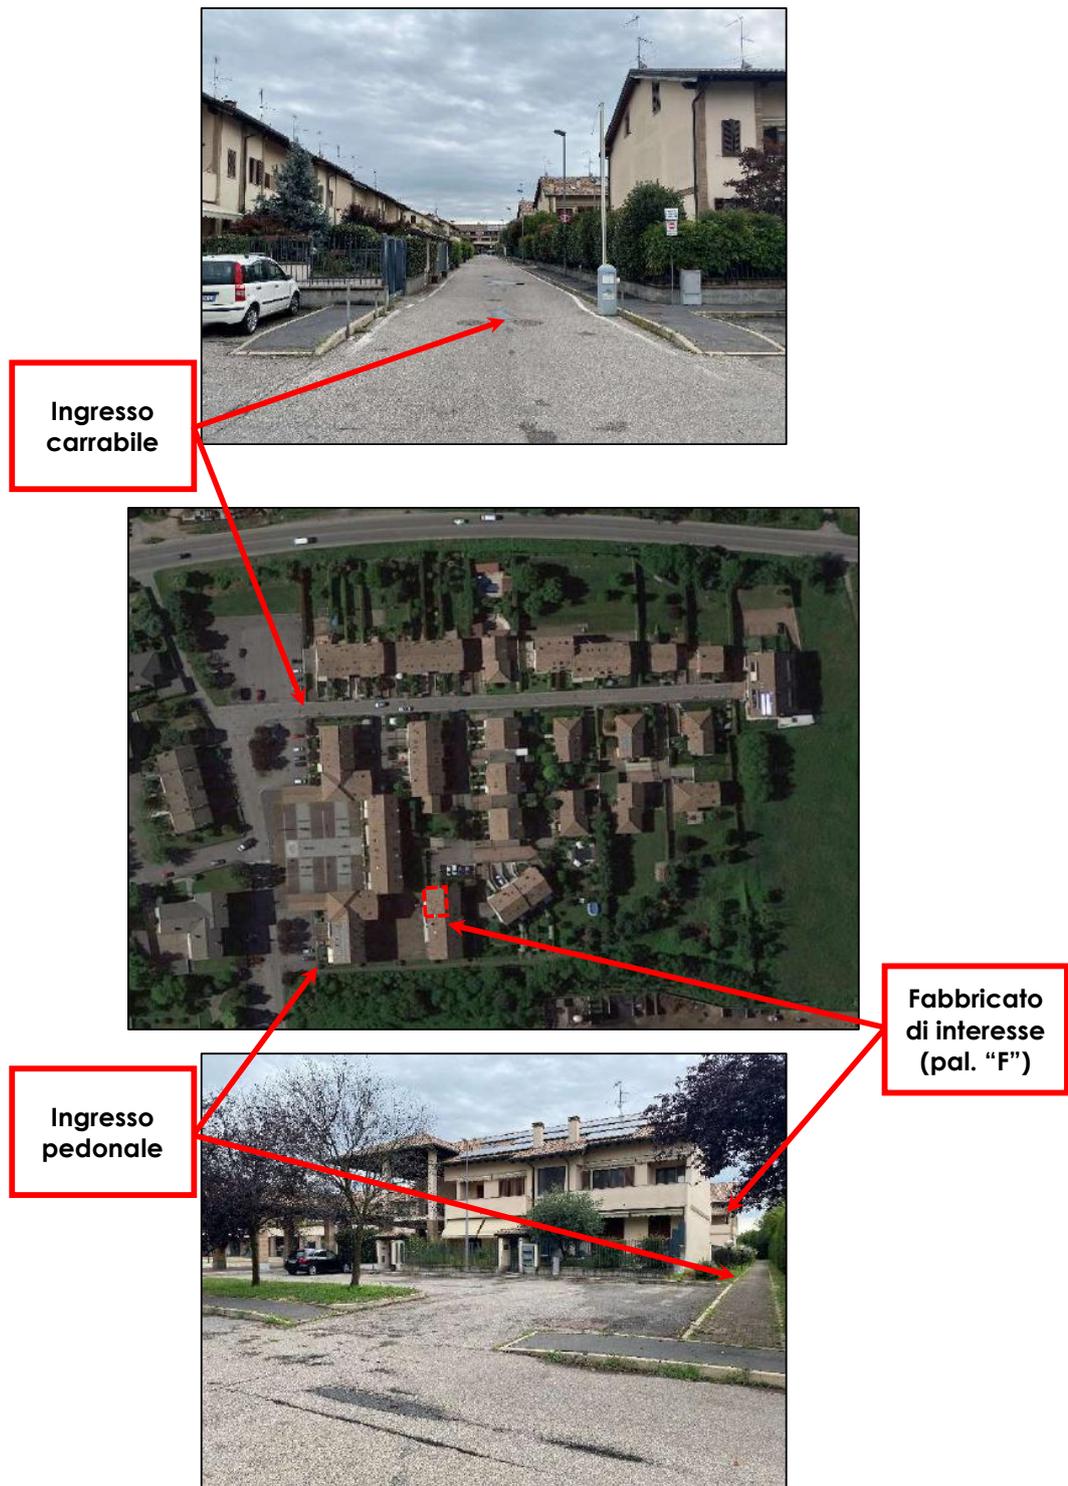
- struttura: in cemento armato;
- facciate: rifinite ad intonaco per esterni;
- accesso pedonale: cancello in ferro su vialetto privato e portone vetrato in alluminio anodizzato grigio scuro;
- scala interna: a rampe parallele con ampie vetrate e gradini in marmo;
- ascensore: non previsto;

Foto n°1 – Inquadramento dell'edificio nel complesso immobiliare con dettagli degli accessi pedonale e carrabile

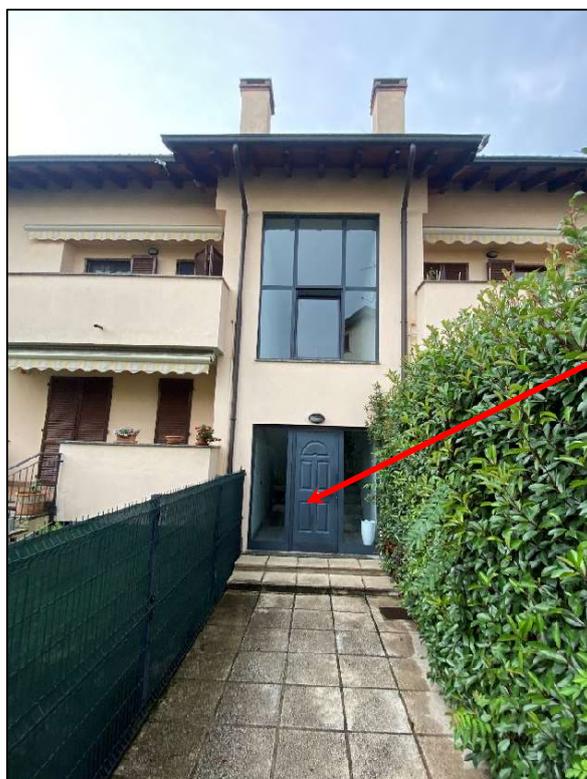
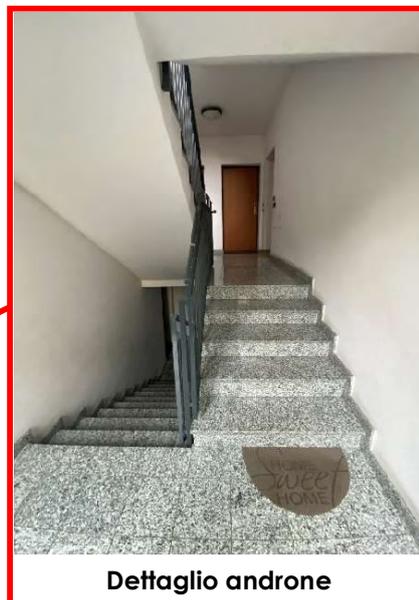
- portineria: non prevista;
- barriere architett.: presenti, costituite dagli scalini dell'androne e dalla scala interna, essendo l'edificio privo di ascensore;
- parcheggi: l'edificio è dotato di parcheggi, sia pubblici sulla Via Generale Giovanni Cler che sulle pertinenze private per periodi limitati;
- condizioni generali dello stabile: buone.

Foto n°5 – Accesso pedonale da Via Generale Giovanni Cler n.24
con dettaglio androne (si nota la barriera architettonica)

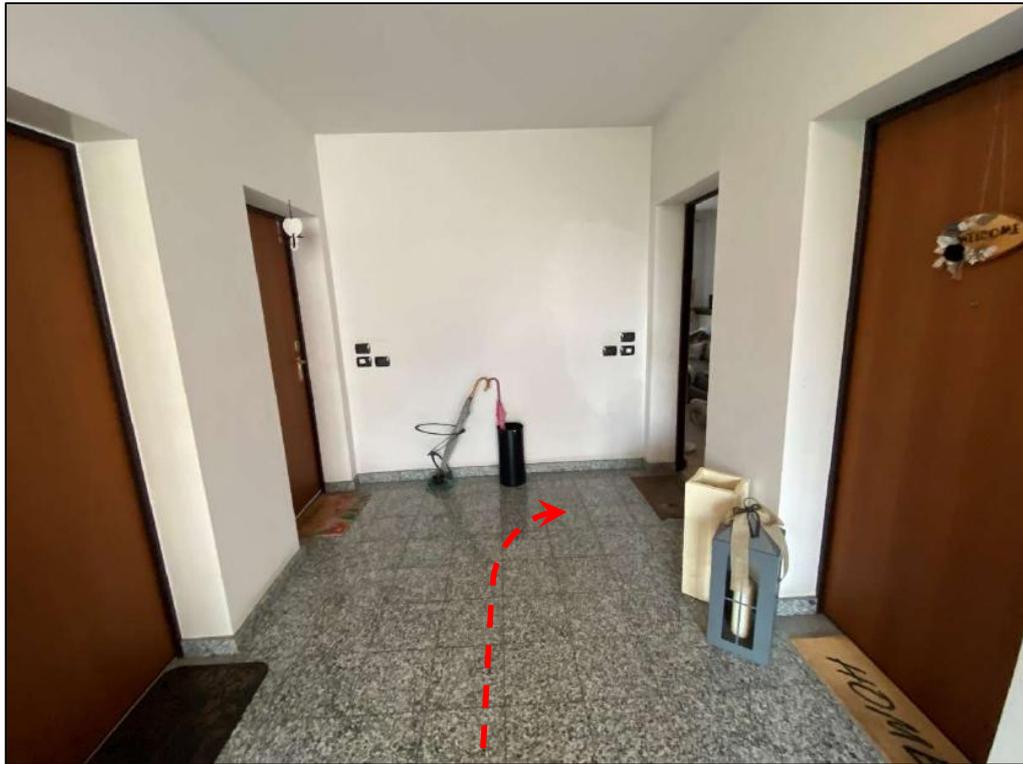
- porta d'accesso: di tipo blindato (antieffrazione ENV 1627/2000, classe 2). Sulla parte inferiore dello spigolo interno risulta una abrasione con legno a vista;

Foto n°6 – Pianerottolo e porta d'ingresso (blindata)

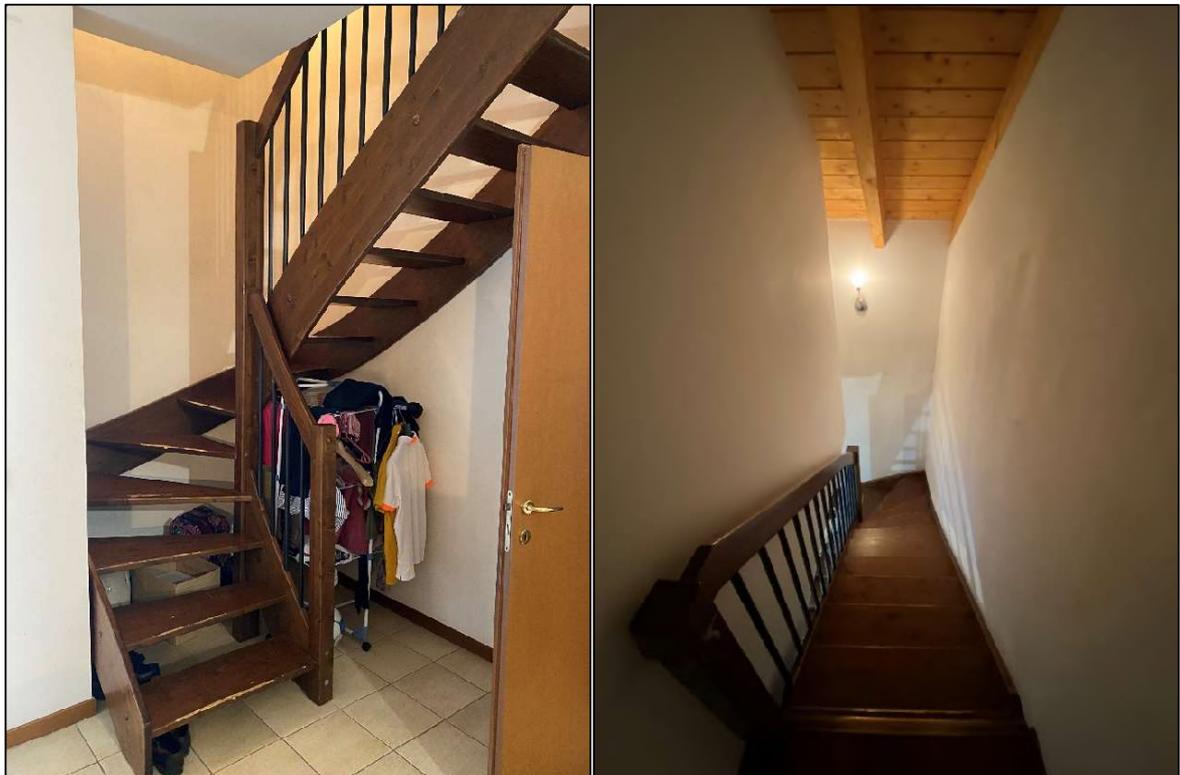
Foto n°9/10 – Dettagli della scala interna

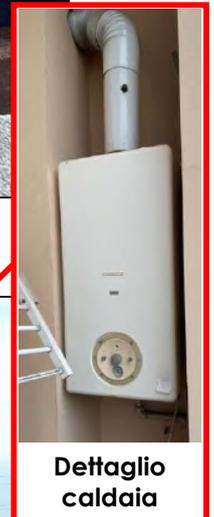
- impianto termico: di riscaldamento e produzione di acqua calda sanitaria dotato di caldaia autonoma murale a gas metano installata nel balcone della cucina marca "Riello" e radiatori verticali a parete (id.Curit Lombardia: Sdad204617ba84719ce7f5cad9824d13);

**Dettaglio
caldaia**

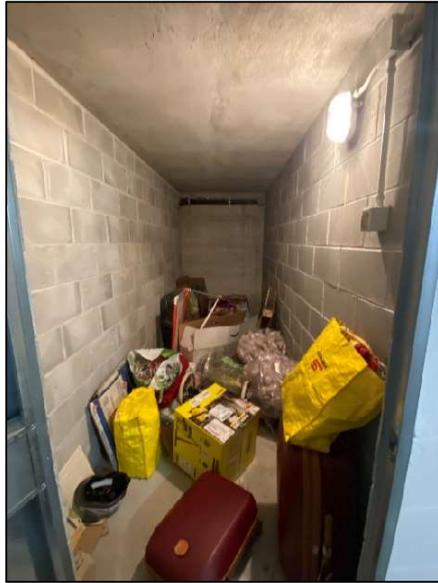
- porta d'accesso: in lamiera pressopiegata e stampata;
- pavimento: in battuto di cemento;
- pareti: al rustico, in blocchi di cemento;
- plafone: in c.a. (intradosso del sovrastante solaio), al rustico;
- infisso esterno: non presente;
- impianto elettrico: esterno con tubi rigidi in PVC e cassette, dotato di interruttore e plafoniera a parete;
- altezza dei locali: 2,25 m.;
- condizioni: molto buone.

Foto n°26 – Cantina di pertinenza al piano interrato

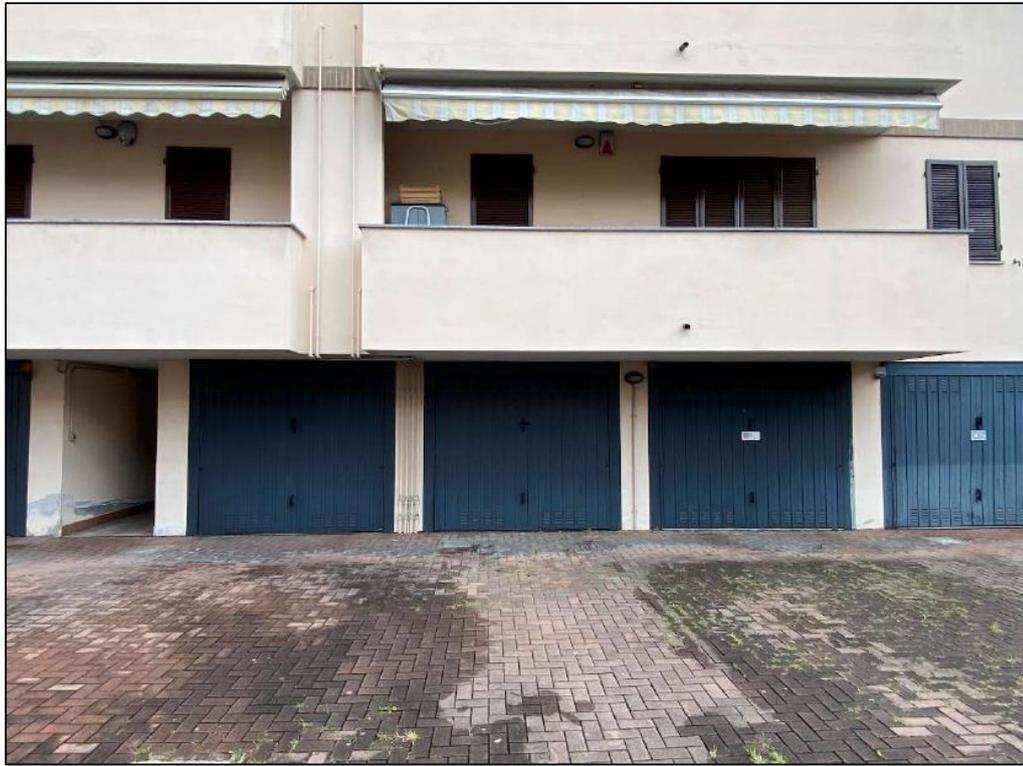
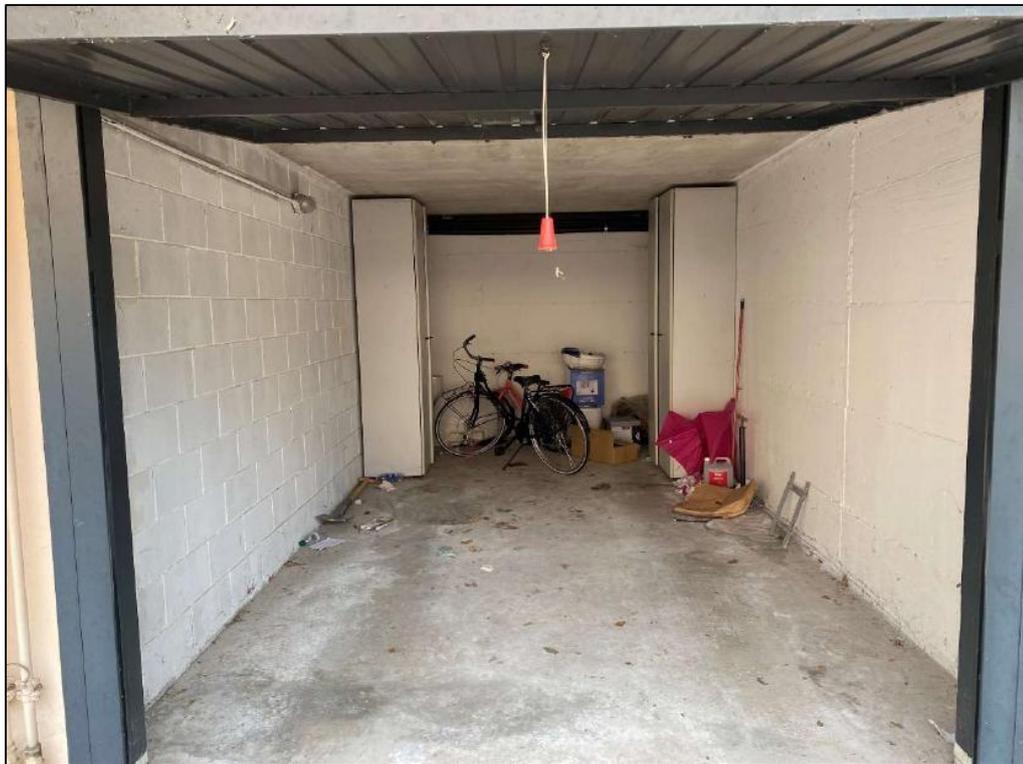
- porta d'accesso: in lamiera dogata verniciata di tipo basculante ad azionamento manuale. La serratura è risultata non funzionante;
- pareti: al rustico, in blocchi di cemento ed in cls;
- pavimento: in battuto di cemento;
- plafone: in c.a. (intradosso del sovrastante solaio), al rustico;
- impianto elettrico: esterno con tubi rigidi in PVC e cassette, dotato di interruttore e plafoniera a parete;
- altezza dei locali: 2,50 m. circa;
- condizioni: normali.

Foto n°28 – Box auto (sub 21)
