TRIBUNALE DI FORLÌ
Sezione Fallimentare
GIUDICE DELEGATO: Dott.ssa BARBARA VACCA

LIQUIDAZIONE CONTROLLATA N° 43/2024

RELAZIONE TECNICA DI STIMA

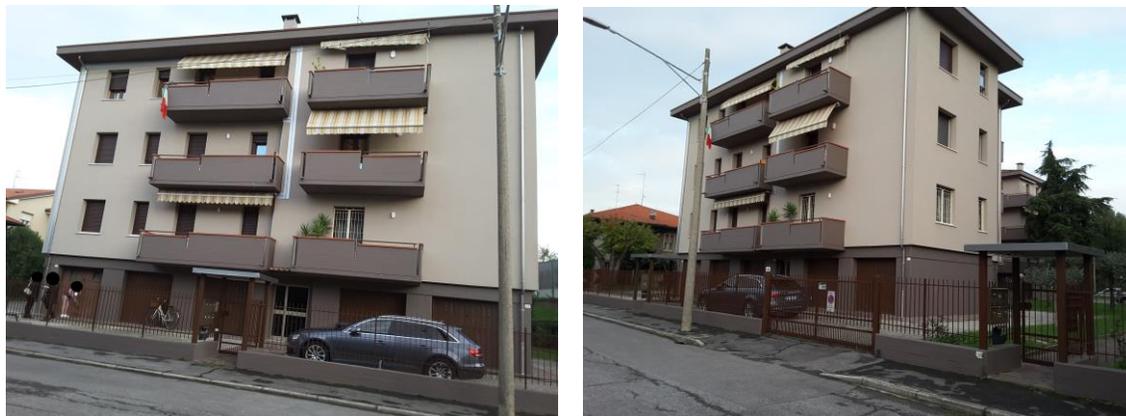
La porzione immobiliare oggetto di procedura fa parte di un complesso condominiale denominato "Condominio Val D'Astico", edificato a fine anni 70 (anno 1979), che nel 2023 è stato oggetto di pratica edilizia superbonus per rifacimento facciate con cappotto termico, realizzazione di impianto fotovoltaico e sostituzione caldaie negli alloggi, etc...

Il complesso condominiale e la sua area cortilizia pertinenziale è ubicato in fregio alla tangenziale di Forlì, protetta da barriere antirumore e/o altro.

Nel complesso che si sviluppa su tre vani scala comprende n° 17 unità abitative e n° 17 autorimesse, oltre a locali e spazi comuni condominiali.

La struttura portante è di tipo misto, con solai in latero-cemento, cappotto termico esterno; copertura a doppia falda spiovente con aggetti in cemento armato e manto in laterizio con sovrastante impianto fotovoltaico, grondaie e pluviali in lamiera di rame. I parapetti sono in laterizio intonacato e tinteggiato.

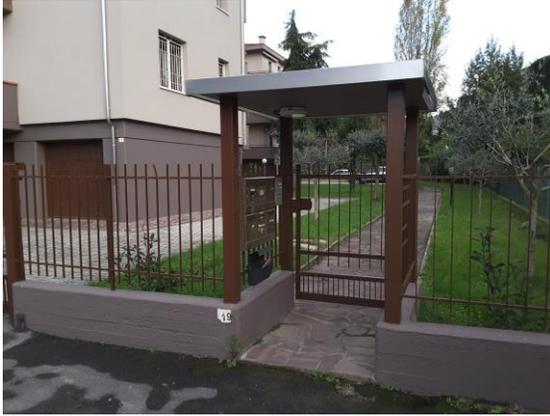
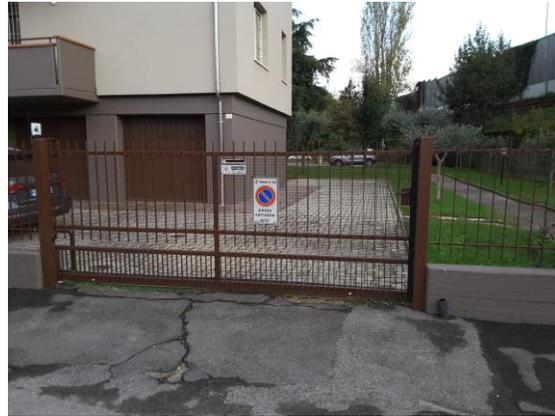
La proprietà condominiale è completamente delimitata e recintata su tutti i lati. L'accesso avviene dalla via Val D'Astico sulla quale sono presenti due accessi pedonali e due carrabili tutti chiusi da cancelli in profilati metallici che interrompono la recinzione a delimitazione della proprietà condominiale.

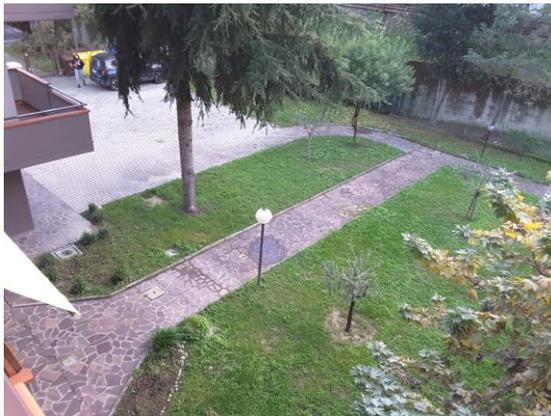
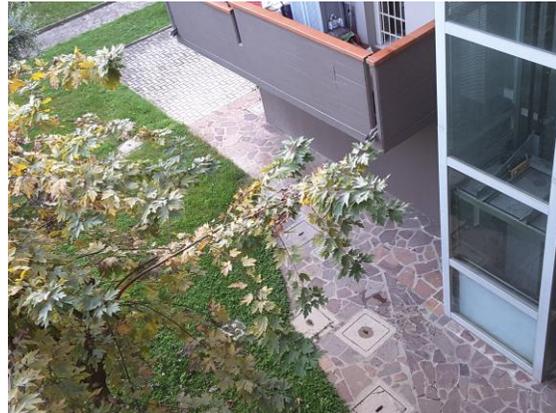
L'ampia area cortilizia pertinenziale a servizio del complesso condominiale è in parte adibita a camminamenti pedonali e carrabili pavimentati in parte con betonella autobloccante ed in parte in porfido opus incertum e per la restante parte è adibita a giardino con piante di medio alto fusto e prato.

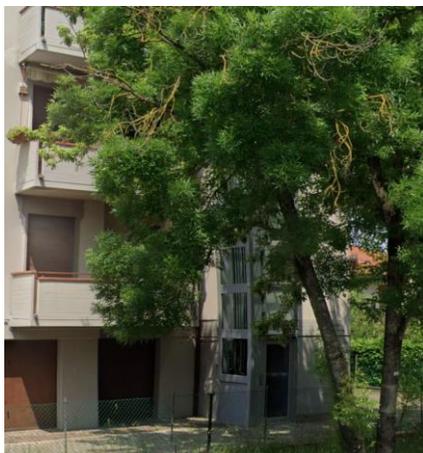
Il complesso condominiale è dotato di tre piattaforme elevatrici (una per ogni corpo scala), poste all'esterno nell'area cortilizia e realizzate negli anni 2008-2010 che hanno una struttura autoportante in metallo e tamponamenti in cristallo.

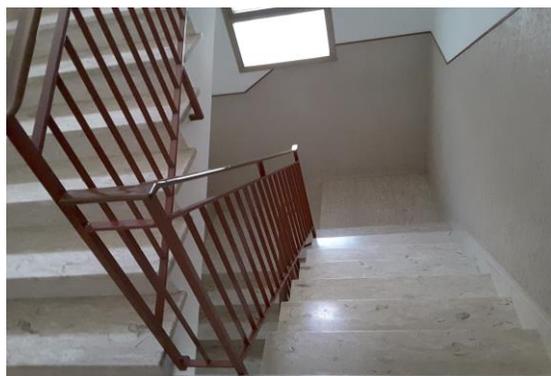
Trattasi di un appartamento posto al piano secondo del fabbricato condominiale, denominato “Condominio Val D’Astico”, accessibile sia per mezzo delle scale comuni condominiali con gradini rivestiti in marmo e corrimano in ferro,

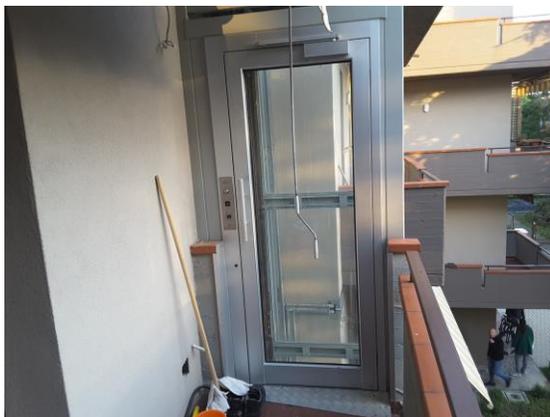
sia per mezzo di pedana elevatrice (alla data del sopralluogo non funzionante per rotture varie) che conduce direttamente al balcone di proprietà, tramite demolizione della spalletta laterale del balcone.

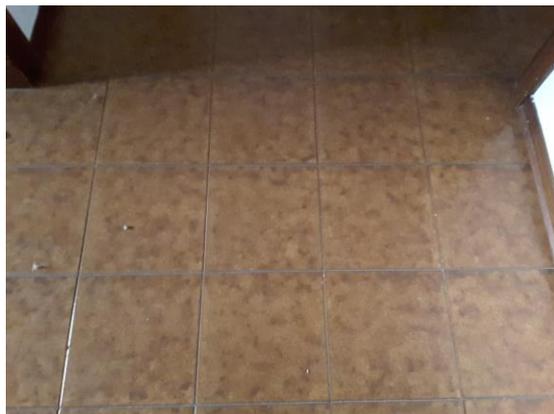
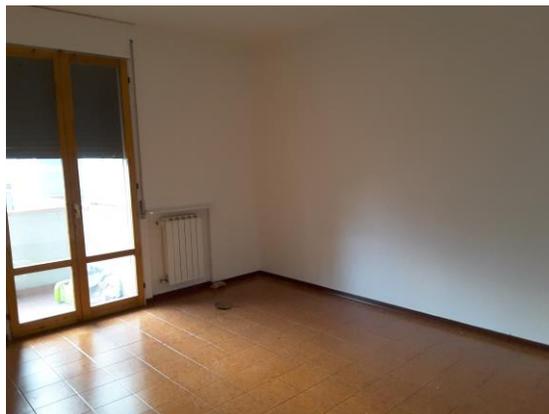
La pavimentazione di tutti gli ambienti è in materiale ceramicato di diversa tipologia dotata di battiscopa in legno di colore scuro.

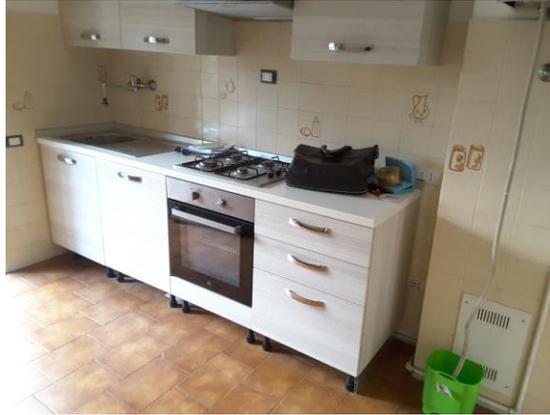
La cucina ha la parete attrezzata rivestita in piastrelle di ceramica.

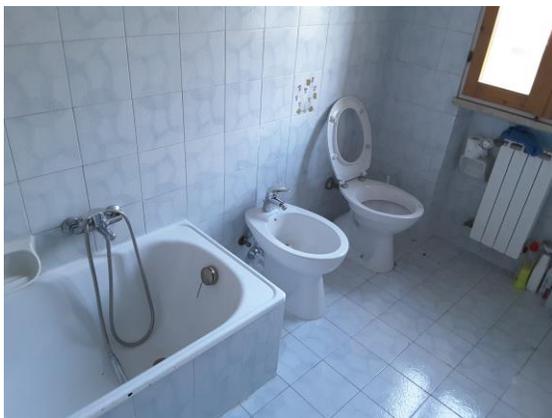
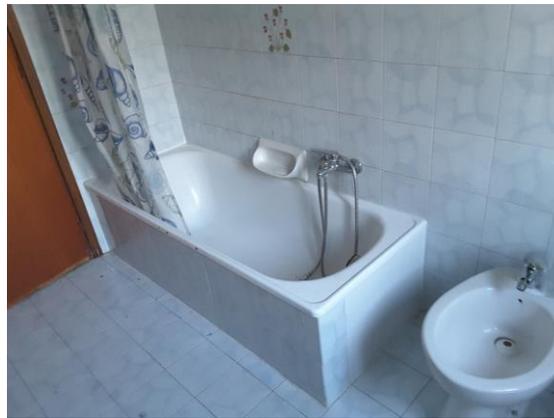
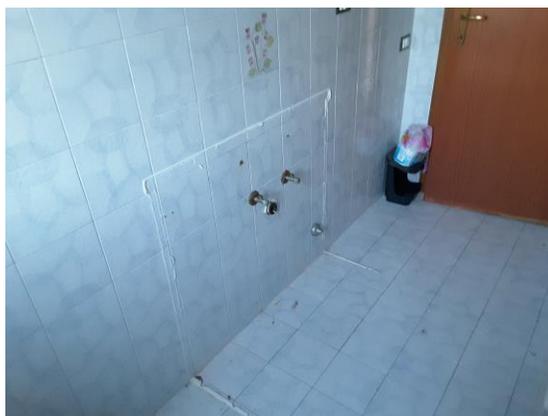
Il bagno è pavimentato e rivestito alle pareti con piastrelle di ceramica di colore azzurro è dotato di tutti i vasi sanitari, lavandino e vasca.

Al suo interno è presente anche l'attacco per la lavatrice.

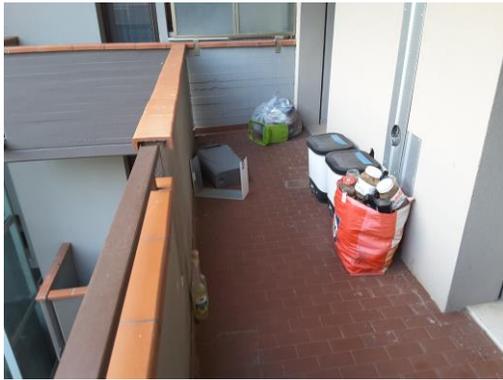
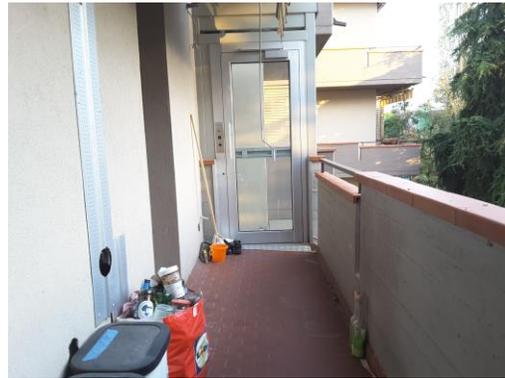
I balconi/terrazzi sono pavimentati con materiale ceramicato da esterno

antigelivo e sono dotati di parapetto in muratura intonacato e tinteggiato.

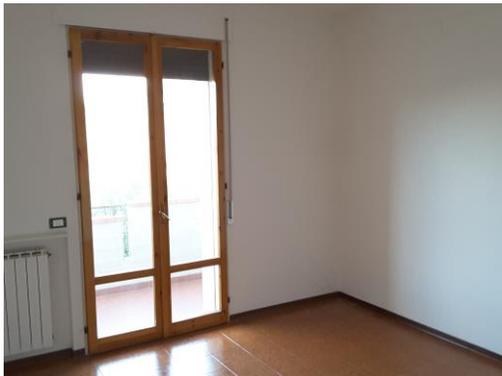
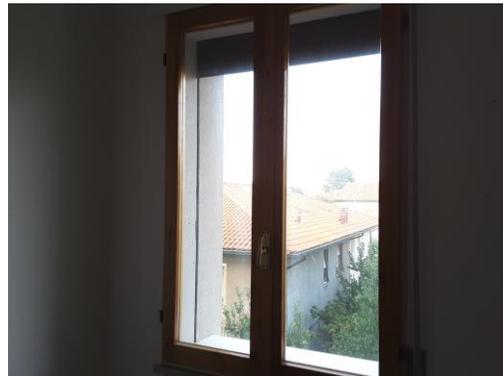
Le pareti interne degli ambienti sono intonacate e tinteggiate di colore bianco, ad eccezione di quelle anzidette del bagno e della cucina che sono rivestite con piastrelle in ceramica.

Gli infissi esterni sono in legno con vetrocamera, corredati di tapparelle in PVC.

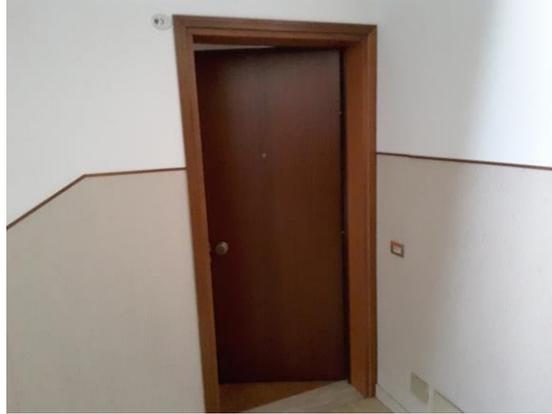
Il portoncino di ingresso è del tipo blindato con pannellatura in legno.

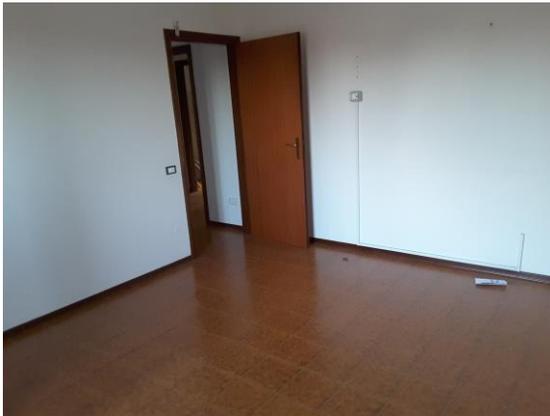
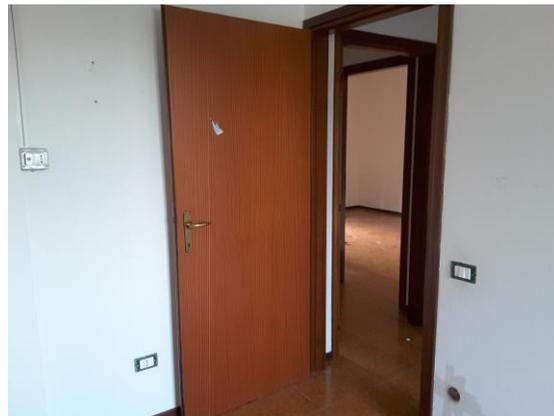
Le porte interne sono in legno tamburato di colore scuro. Il vano porta della cucina alla data del sopralluogo era privo di porta.

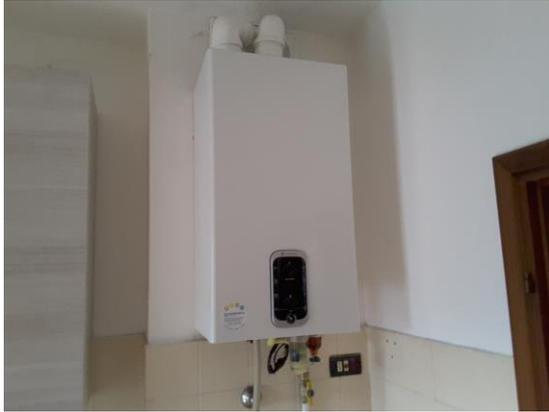
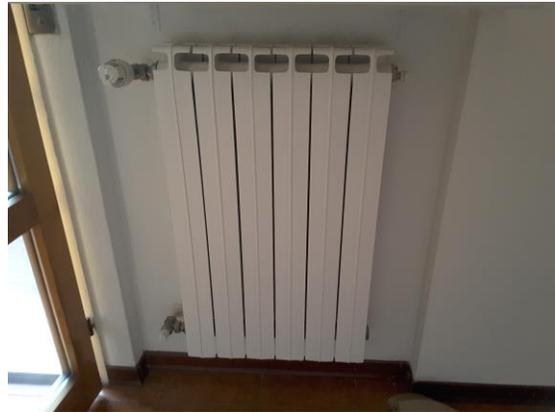
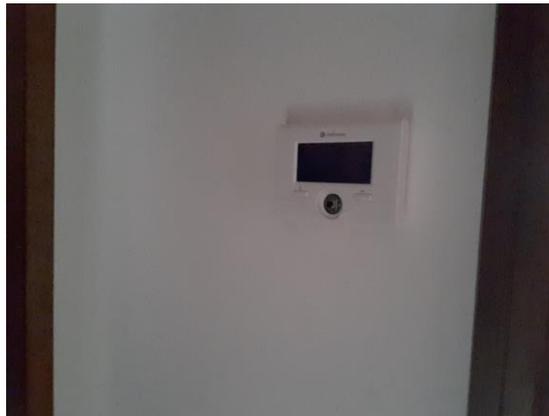
L'alloggio dispone di impianto elettrico del tipo sottotraccia risalente all'epoca di costruzione, con salvavita posto nel soggiorno/pranzo vicino alla porta di ingresso. Dispone anche di impianto citofonico.

L'impianto di riscaldamento è di tipo autonomo; costituito da caldaia a gas metano posta nella cucina e da termosifoni in ghisa/acciaio verniciati di colore bianco e termostato ambientale nel corridoio/disimpegno di ingresso.

Gli impianti (tutti) sono risalenti all'epoca di realizzazione dell'immobile e pertanto da ritenersi conformi all'epoca della loro realizzazione. Sono al riguardo necessarie verifiche e/o adeguamenti rispetto alle normative in materia attuali.

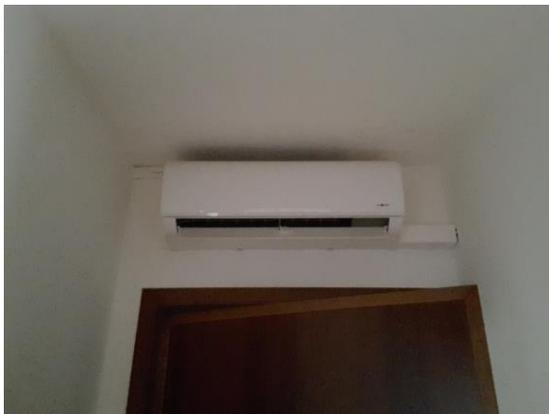
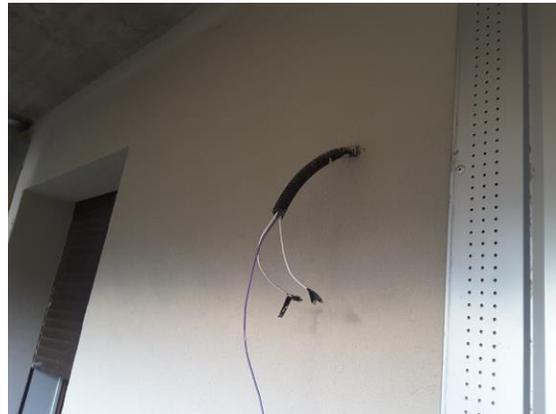
E' dotato anche di split per l'aria condizionata sopra alla porta di ingresso, mentre manca la macchina di condensazione un tempo presente nel balcone della cucina.

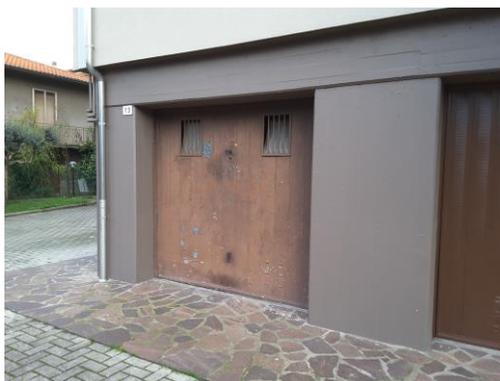
L'autorimessa dispone infatti di porta basculante in metallo verniciato con affaccio sul medesimo corsello.

In sede di sopralluogo è stato accertato che la cornice della basculante in alcuni parti era arrugginita e tutta la rifinitura tinteggiata era rovinata

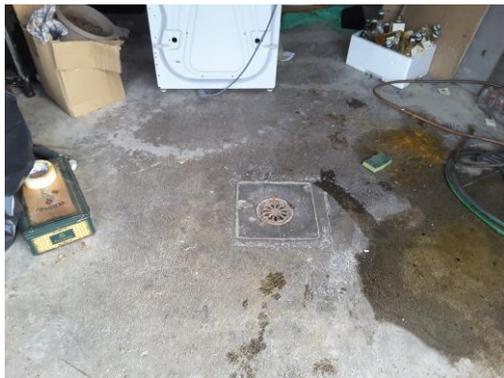
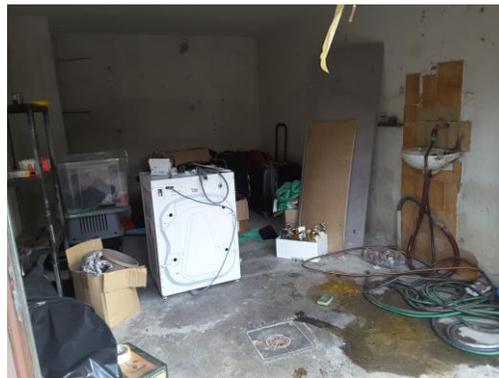
Il locale ha una pavimentazione in cemento, con la presenza di una caditoia

centrale e le pareti intonacate.

All'interno del locale è stata accertata la presente di un lavandino

Si intende fare notare che la proprietà (autorimessa) è stata oggetto di evento alluvionale Maggio 2023 che lo ha invaso di acqua e fango.
