**PERIZIA DI STIMA IMMOBILIARE**

**LOTTO UNICO**

Appartamento sito in Palermo, via Monsignor Francesco Riela civ. 54, piano 2° int. DX

C.F. Foglio 25, Particella 2663, Subalterno 5

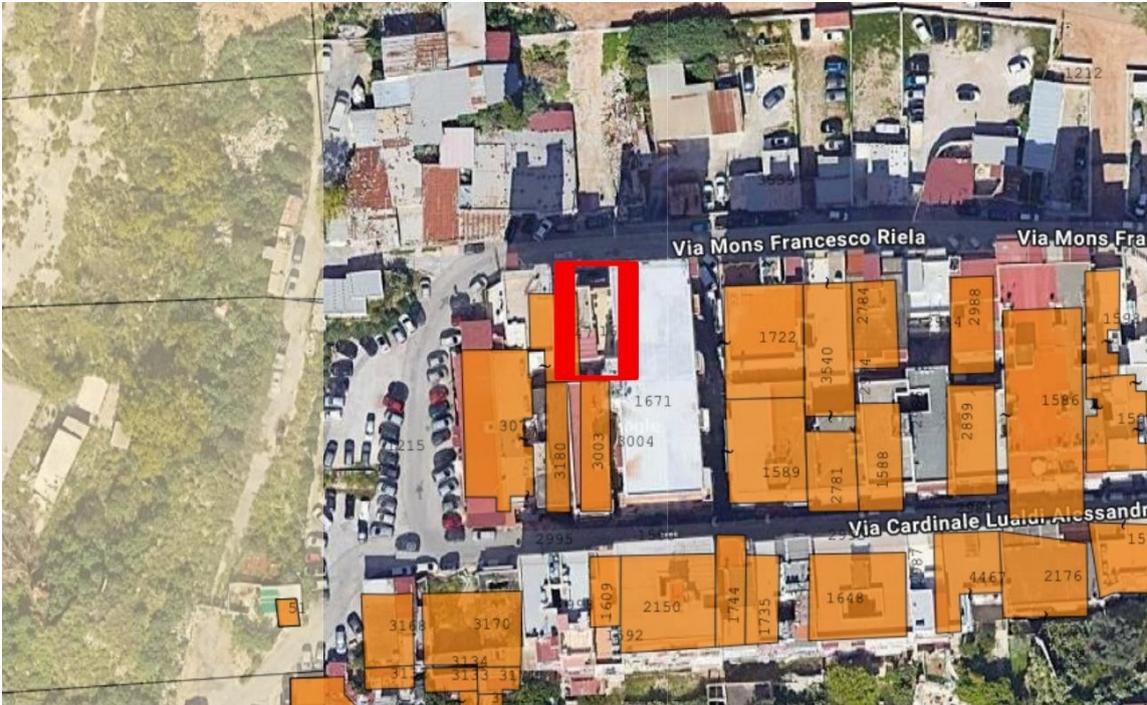
Sovrapposizione ortofoto attuale e mappa  
catastale tratta da Stimatrix forMaps

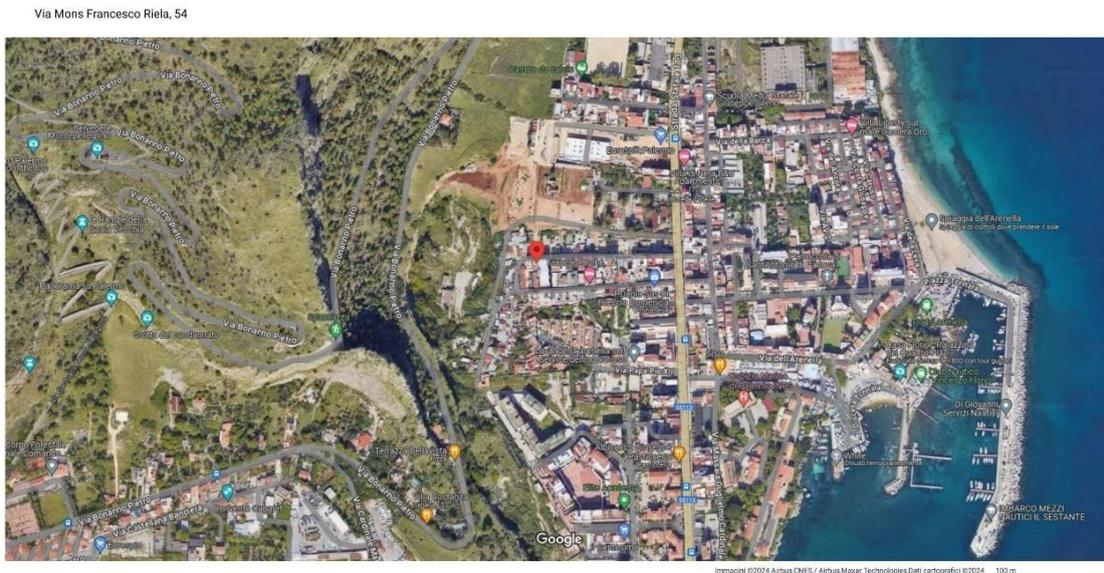
**Caratteristiche strutturali:** il maggiore fabbricato in cui è inserito l'appartamento pignorato è realizzato con struttura portante intelaiata in conglomerato cementizio armato, solai in

misto ferro, cemento e laterizio, murature di tompagnamento e di tramezzatura in conci di tufo e/o cemento alleggerito.

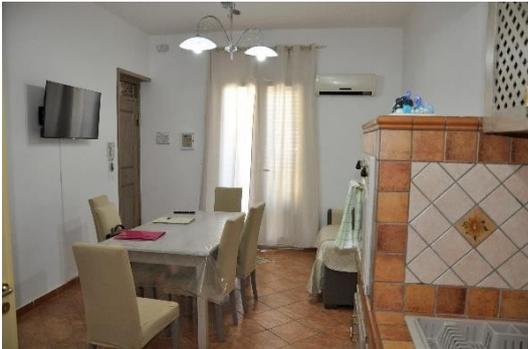
**Composizione interna:** l'appartamento è composto da un vano soggiorno/cucina, una

camera da letto matrimoniale, una cameretta non abitabile, un servizio igienico e un vano lavanderia, oltre disimpegno; l'esposizione prevalente è a nord, sulla pubblica via Monsignor Francesco Riela; l'altezza utile interna è pari a ml 3,10; le pavimentazioni interne sono in piastrelle di gres porcellanato e in piastrelle di graniglia e/o scaglie di marmo; le pareti e i soffitti interni ai vani sono rifiniti con intonaco al civile e tinteggiatura; le pareti del vano w.c. sono altresì rivestite con piastrelle di gres porcellanato fino a una altezza da terra pari a ml 2,00; il balcone prospiciente la via Riela è pavimentato con piastrelle di cotto. Le porte interne

sono in legno tamburato e in legno e vetro; gli infissi esterni sono realizzati in alluminio elettrocolorato.

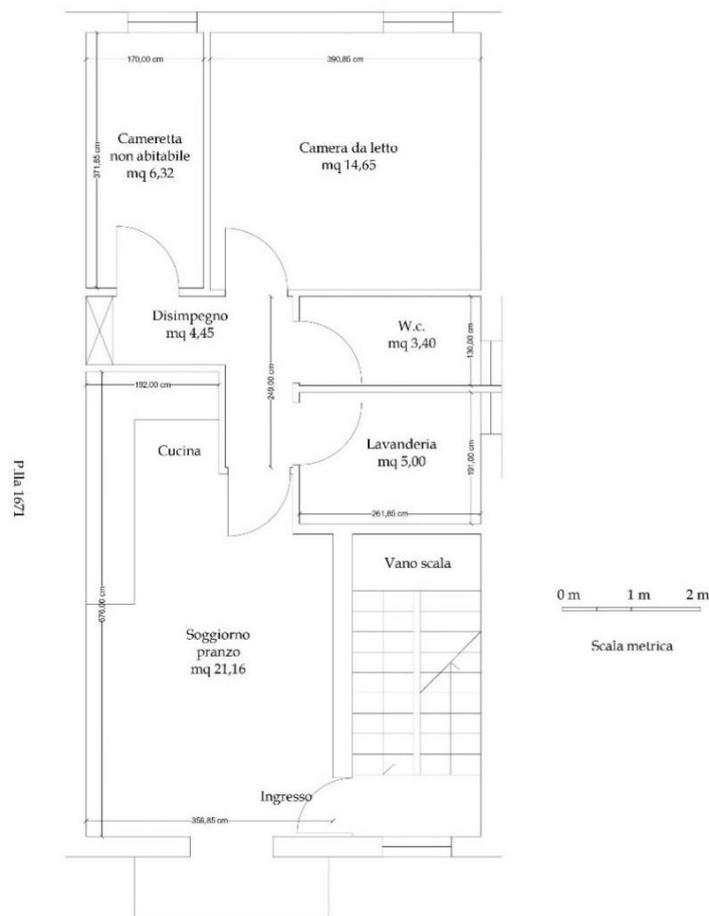
#### Planimetria di rilievo dello stato reale dei luoghi

#### Planimetria di rilievo dello stato di fatto (All. 6)

**Superficie utile interna:** mq 55,00.

**Superficie commerciale:** mq 64,00.

**Altezza utile interna:** ml 3,10.

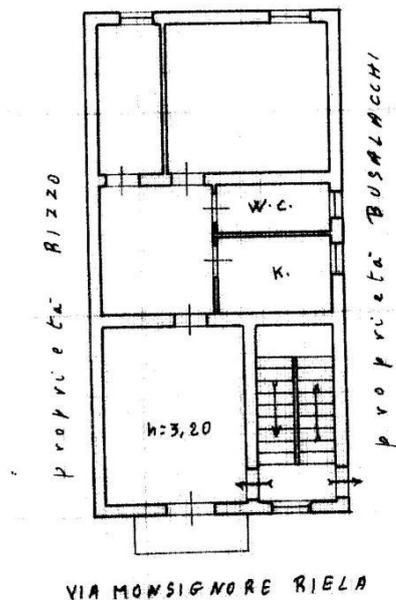
**Estratto planimetria catastale (All. 7)**

La planimetria catastale (**All. 7**) risulta essere stata presentata in atti in data 16/04/1976.

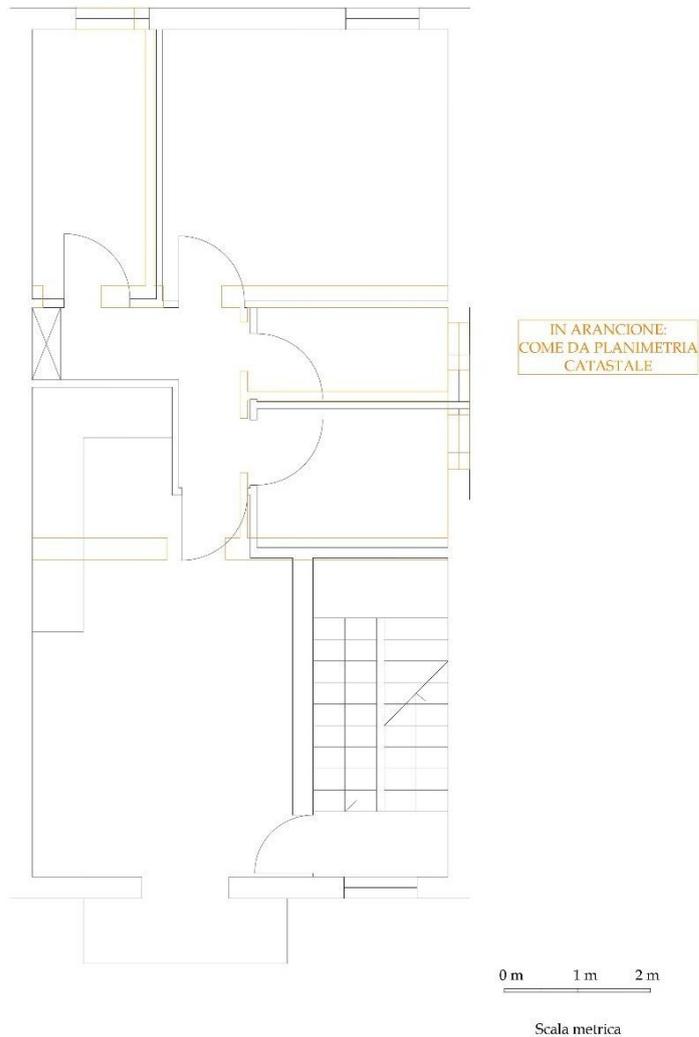
**Rilievo attuale dei luoghi con indicazione grafica delle difformità riscontrate rispetto alla planimetria catastale (All. 8)**

Detta planimetria presenta le seguenti difformità con lo stato attuale dei luoghi (**All. 6**), come da planimetria di raffronto appresso riportata (**All. 8**):

- muri interni divisorii di spessore non corrispondente alla realtà;
- diversa posizione e geometria del muro divisorio tra i vani soggiorno/ingresso e disimpegno;
- diversa dimensione e posizione rispetto al muro perimetrale delle finestre dei vani w.c., lavanderia, e del vano cameretta non abitabile;
- il vano oggi corrispondente alla lavanderia, in planimetria catastale risulta indicato come "cucina".

Si evidenzia quindi che grava l'onere dell'aggiornamento planimetrico presso gli uffici catastali tramite pratica DOCFA, e che i costi per tale regolarizzazione, stimati in € 600,00 circa, sono da portare in detrazione nella determinazione del valore di stima.
