# TRIBUNALE ORDINARIO DI BENEVENTO

Tribunale ex Ariano Irpino - Fallimento N. 08/2003

## **CONSULENZA TECNICA DI UFFICIO**

II CTU arch, Franco MASOTTI

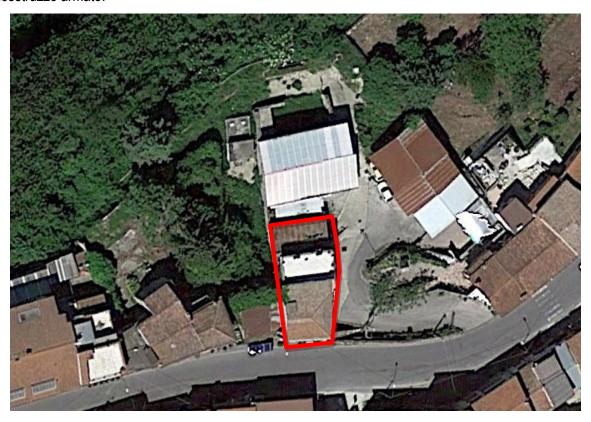
Il fabbricato in cui è ubicata l'unità immobiliare è costituito da quattro piani, due seminterrati oggetto della presente stima e due fuori terra di altra proprietà. Relativamente ai soli due livelli seminterrati risulta strutturalmente realizzato da un corpo di fabbrica principale e da un successivo ampliamento in calcestruzzo armato.

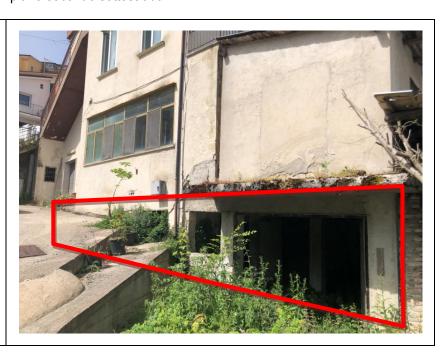
E' costituita da tre ambienti tra di loro comunicanti con accesso dall'area cortiliva. La superficie è di **mq 115 circa** con altezza netta interna di mt. 3.20 circa e mt. 3.35 in quota parte.

Si presenta con rifinitura di vecchissima fattura in pessime condizioni. Gli ambienti presentano evidenti segni di umidità e infiltrazioni di acque meteoriche con conseguenti ampie porzioni di intonaco distaccate.

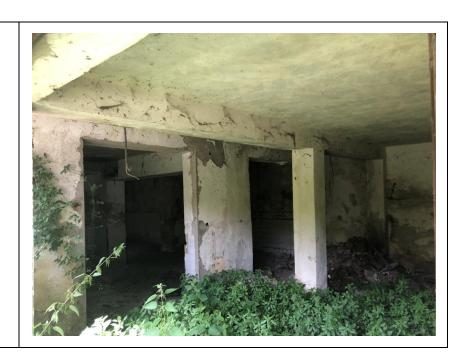
2

Non sono presenti pavimenti ed impianti.

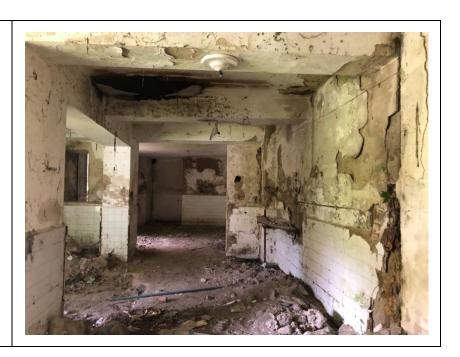
Sono presenti solo alcuni serramenti ormai non più utilizzabili.

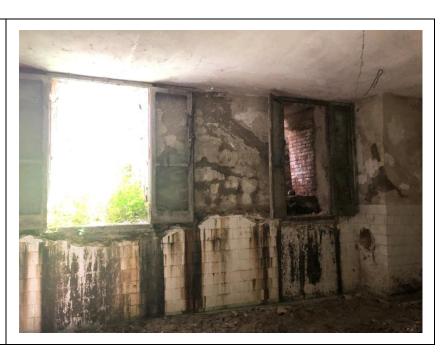
4

Si evidenzia diffusa presenza di vegetazione infestante oltre che di materiale di risulta.

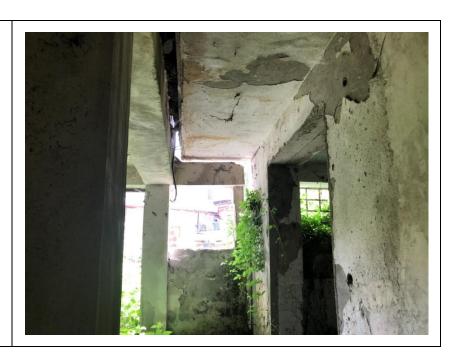
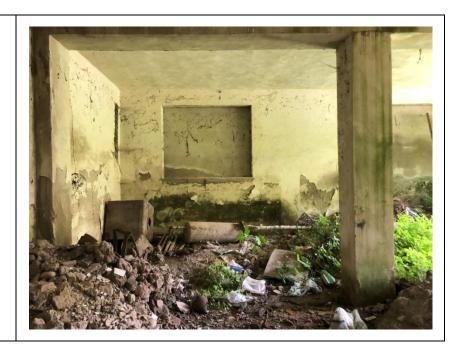
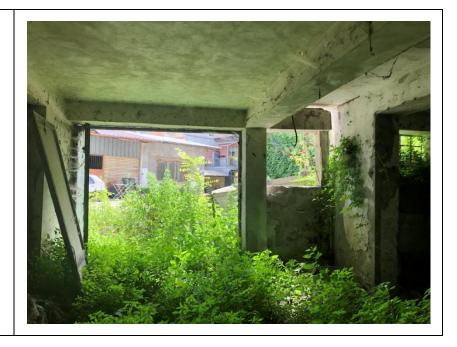
7

Allo stato attuale l'unità immobiliare si trova in pessime condizioni di conservazione, considerabile come bisognoso di ristrutturazione e risanamento non essendoci i requisiti minimi di salubrità e conseguentemente la possibilità di utilizzo.

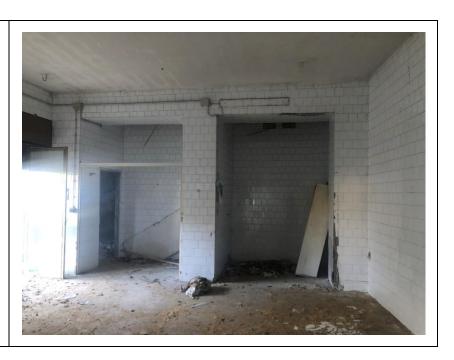
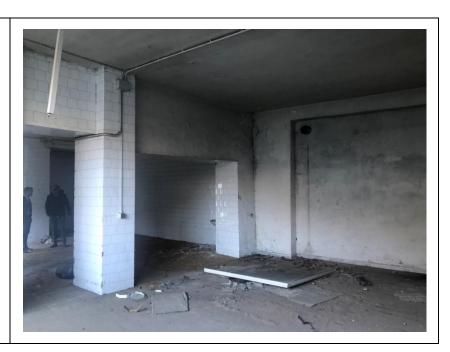
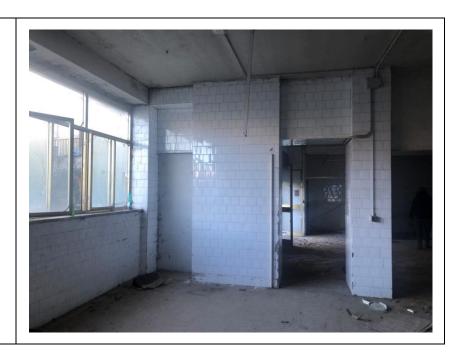
8

La pavimentazione è del tipo granigliato. Tutte le pareti presentano un rivestimento in piastrelle di ceramica a tutta altezza.

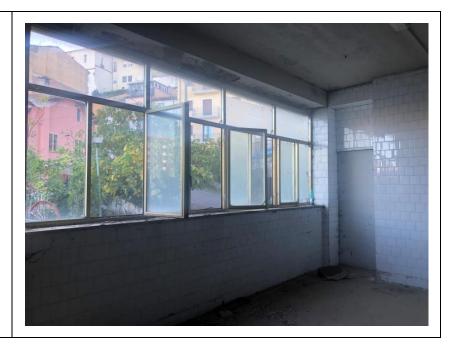
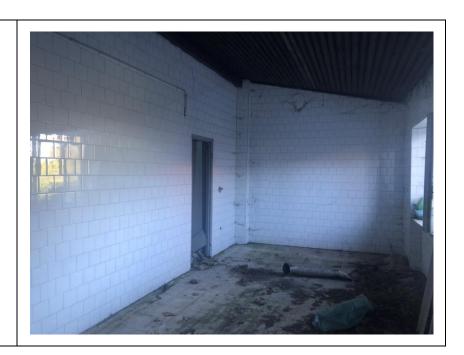
Gli infissi sono del tipo in alluminio; è presente anche un infisso ligneo. Gli impianti esistenti non risultano funzionanti.

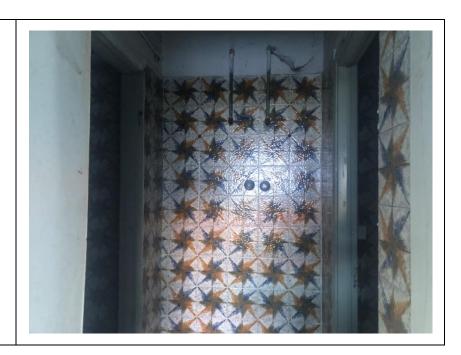
Sono presenti servizi igienici ormai inutilizzabili.

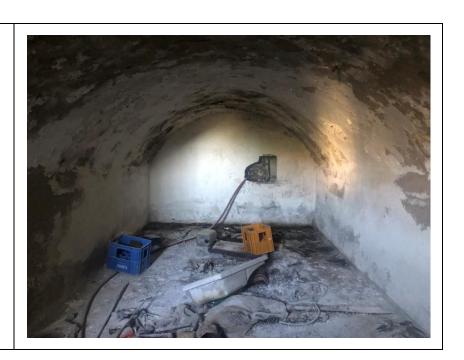
14

Dal primo dei tre ambienti si accede ad un locale di sgombro interrato. La superficie è pari a mq. 18 circa con altezza variabile da mt. 1.12 a mt. 2.10 circa.

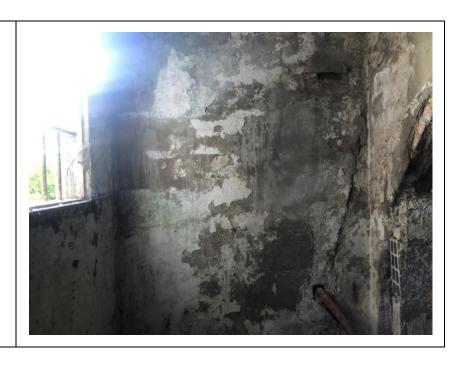
15

Allo stato attuale l'unità immobiliare si trova in pessime condizioni di conservazione, considerabile come bisognoso di ristrutturazione e risanamento interno non essendoci i requisiti minimi di salubrità e conseguentemente la possibilità di utilizzo.

Gli ambienti presentano **evidenti segni di umidità** oltre a evidenti tracce di infiltrazioni di acque meteoriche con conseguenti distacchi di intonaci e deterioramento dei solai. **Appaiono evidenti numerose e diffuse porzioni di solaio sfondellato.**

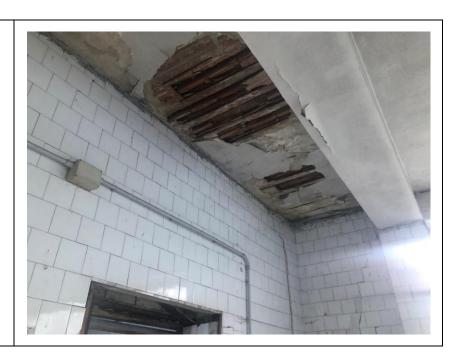
16

Da evidenziare anche in più punti il distacco di copriferro che rende visibili i fenomeni corrosivi che si sviluppano sui ferri di armatura.

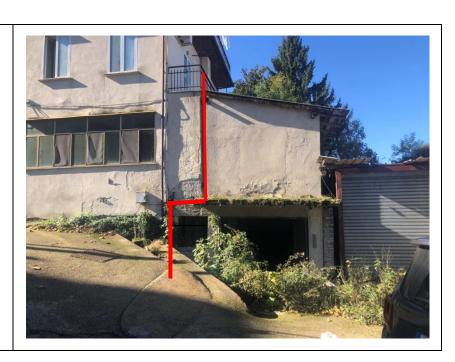
18

Da evidenziare, infine, i fenomeni di dissesto statico che interessano quota parte del fabbricato. Come già precedentemente descritto, le due unità immobiliari sono state oggetto di un ampliamento in calcestruzzo armato. Da una valutazione visiva tale ampliamento appariva oltre che fatiscente non idoneo staticamente data la presenza di evidenti **fenomeni di dissesto statico**, in particolare **fenomeni di rotazione** del piano fondale, probabilmente dovuto a **cedimenti differenziali del piano di fondazione**, con conseguente incremento del distacco del corpo aggiunto dal nucleo originario.

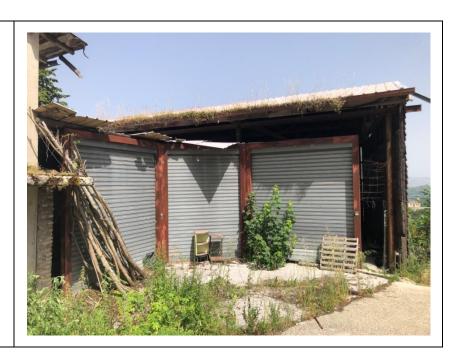
Trattasi di una **struttura** realizzata in maniera artigianale con pilastri in ferro a sezione circolare e capriate in legno. Le chiusure perimetrali, non a tutta altezza sono realizzate con assi in legno. La copertura è costituita da lamiere metalliche. All'interno vi si accede tramite serrande in ferro.

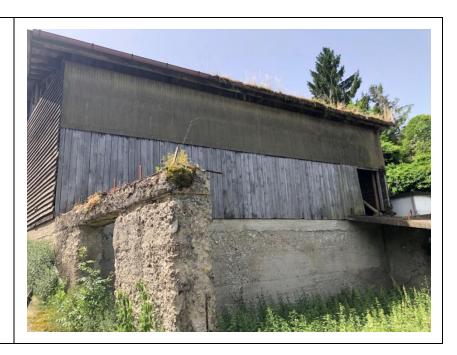
**22**

E' presente una pavimentazione in battuto di cemento. Non sono presenti impianti. La superficie è pari a mq 160 circa e l'altezza varia da un minimo di mt. 3.40 circa a un massimo di mt. 6.10 circa. Il bene, da una valutazione visiva risulta fatiscente e non idoneo staticamente.

Per quanto attiene gli altri beni, individuati alle particella **492 sub 2, 492 sub 3 e 4** e **408 sub 2 e 3,** considerata la mancanza di titoli autorizzativi e l'obbligo della conformità alle attuali Norme Tecniche per le Costruzioni (NTC 2018) e visto lo stato di degrado e dissesto in cui versano, occorre procedere alla

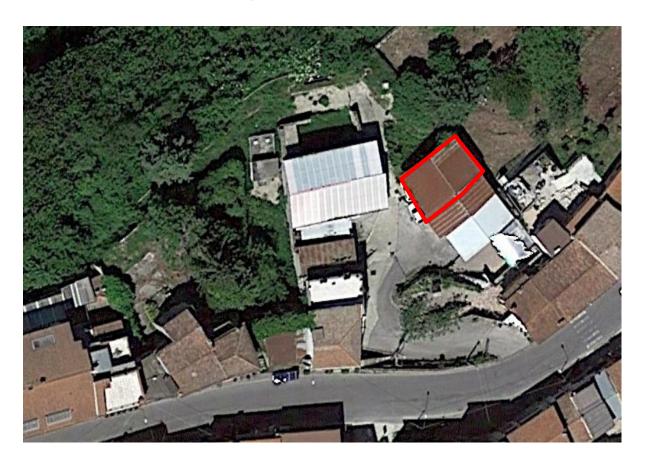
Foglio 57 part. 492 sub 3 e 4

Trattasi di una **baracca** che si sviluppa su due livelli, realizzata artigianalmente con **pali in legno** di castagno scortecciato grezzo, a sezione circolare. La superficie è pari a mq. 70 circa con un'altezza interna, per il piano terra, variabile da mt. 3.40 a mt. 4.70 e per il piano seminterrato pari a mt. 2.60 circa.

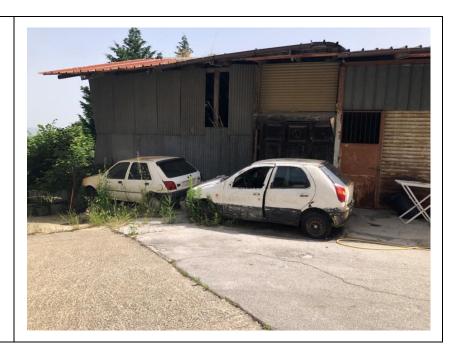
La copertura è del tipo a falde inclinate con sovrastanti pannelli in lamiera grecata. Le chiusure perimetrali, presenti attualmente solo in parte, sono realizzati con lamiere metalliche.

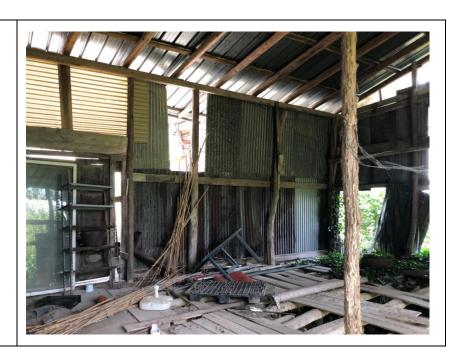
26

Risulta in stato di abbandono; il piano di calpestio, presente solo limitatamente ad alcune zone è costituito da un assito ligneo ormai dissestato e degradato. **Non sono presenti impianti.** Il bene, da una valutazione visiva risulta fatiscente e non idoneo staticamente.

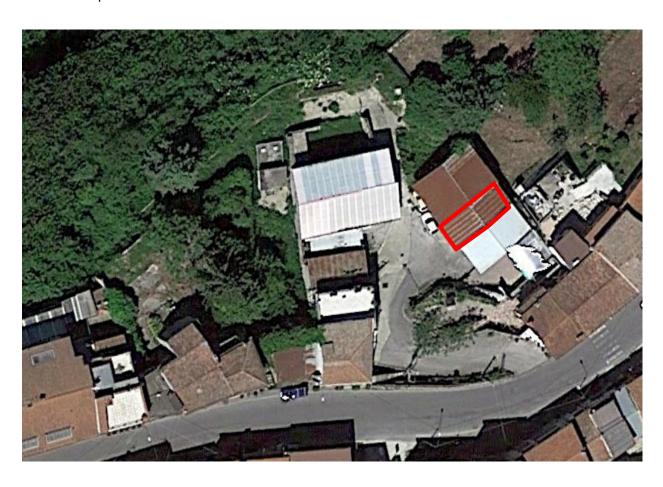
## Foglio 57 part. 408 sub 2

Trattasi di un **locale deposito** ad un solo livello posto adiacenza e comunicante con il locale deposito di cui al Fol. 57 part. 492 sub 3 e 4.

La struttura portante è costituita da pilastri in profilati di acciaio collegati tra di loro mediante travi principali IPE e travi secondarie composte da profilati in acciaio a sezione rettangolare. La struttura inclinata a sostegno della copertura è composte da profilati in acciaio e arcarecci a sezione rettangolare. La copertura è a due falde con sovrastanti pannelli in lamiera grecata. I parziali tamponamenti perimetrali (su tre lati) sono in muratura. La pavimentazione è del tipo in battuto di cemento al grezzo. Non sono presenti impianti e finiture.

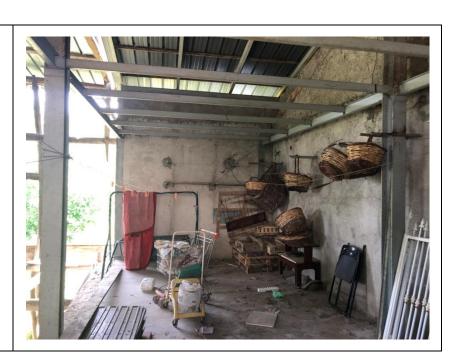
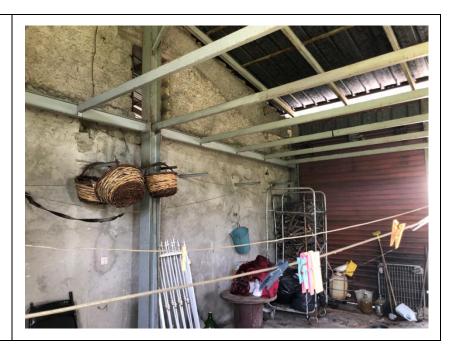
31

La superficie è pari a mq. 30 circa con un'altezza interna variabile da mt. 3.40 a mt. 4.70.

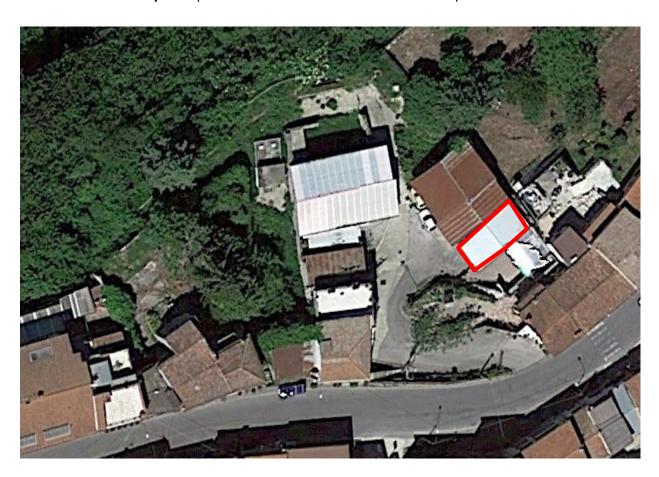
## Foglio 57 part. 408 sub 3

Trattasi di un locale deposito posto adiacenza con il bene di cui al Fol. 57 part. 408 sub 2.

La struttura portante in muratura. La copertura è del tipo a falde inclinate con struttura in acciaio e sovrastanti pannelli in lamiera grecata.

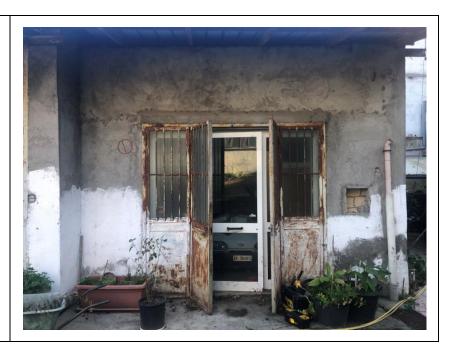
La superficie è pari a mq. 33 circa con un'altezza interna pari mt. 2.70.

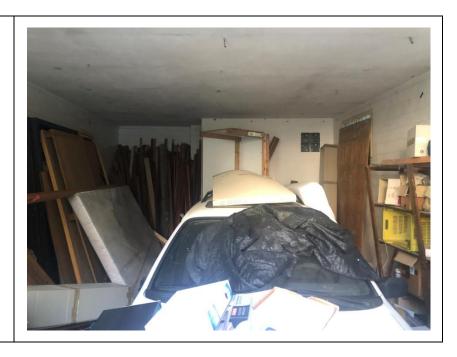
34

E' presente una pavimentazione in monocottura, rivestimenti e un bagno di servizio. Gli infissi sono in alluminio e la porta di ingresso in ferro. Le opere di finitura sono carenti di manutenzione E presente la seguente dotazione impiantistica di vecchia fattura:

- Impianto elettrico;
- Impianto idrico sanitario.

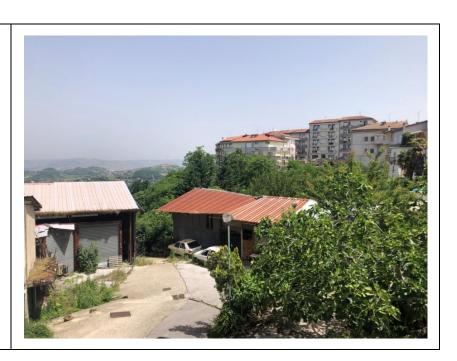
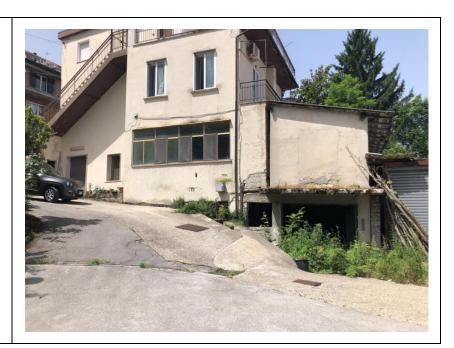
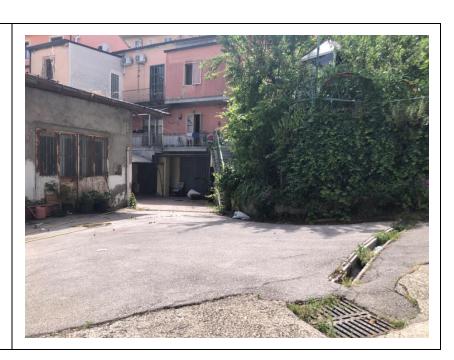
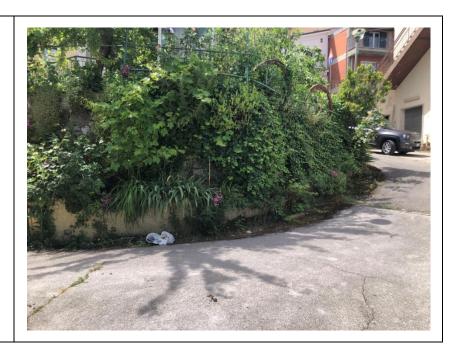
36

L'area esterna di pertinenza ai beni risulta in parte asfaltata e in parte cementata.

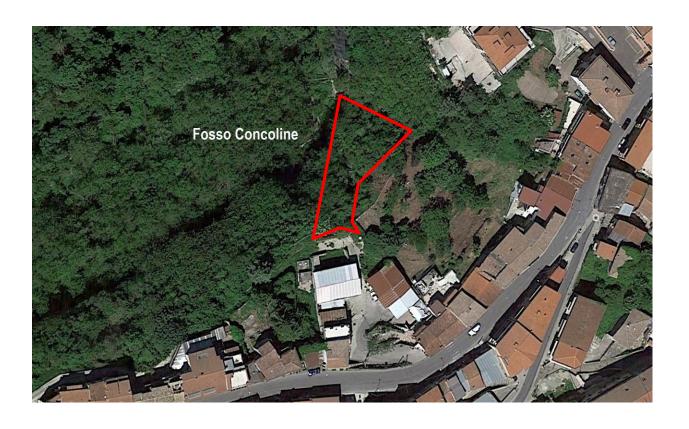
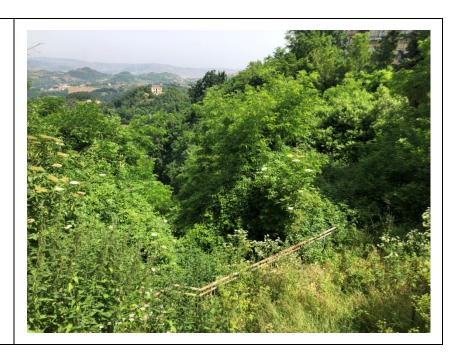
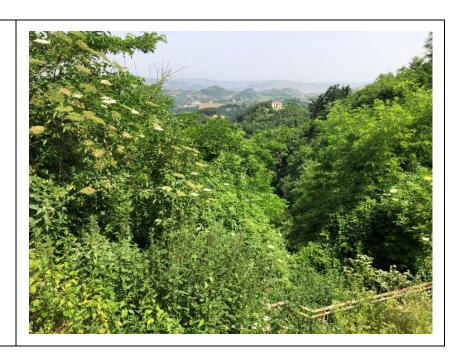
## Foglio 57 part 472 – 473 – 476 - Terreni

I terreni di cui al Foglio 57, particelle 472, 473 e 476 sono ubicati a valle dei beni innanzi descritti e si estendono fino al Fosso Concoline, con un andamento fortemente acclive.
