TRIBUNALE ORDINARIO DI FERMO

ESECUZIONE IMMOBILIARE
N° 76/2009
(riunita la n°137/2009)

TECNICO INCARICATO

Geometra Gianluca Rocchi

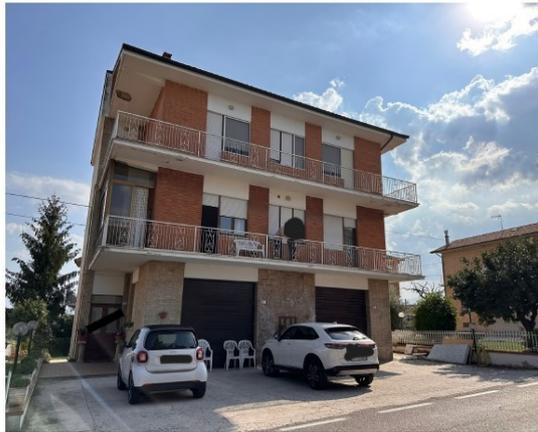
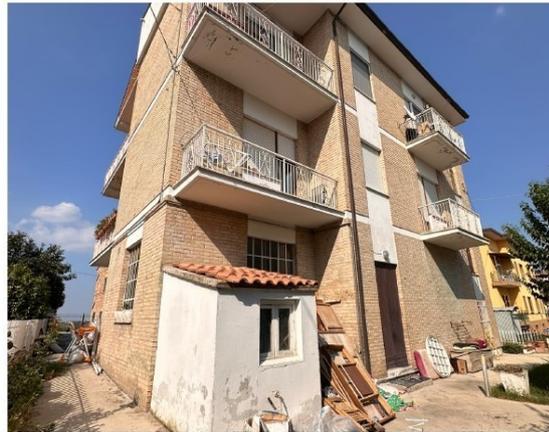
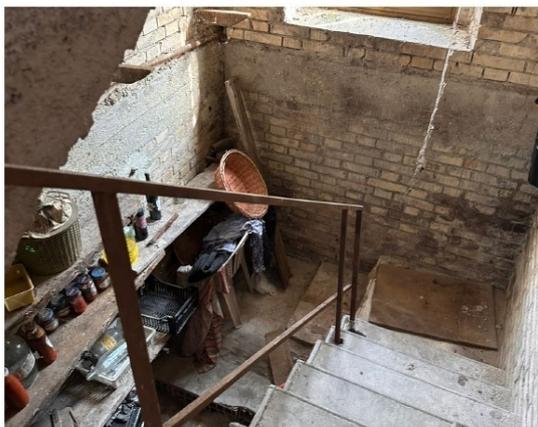
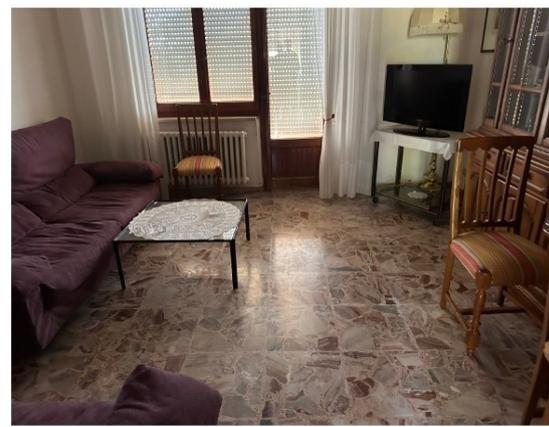
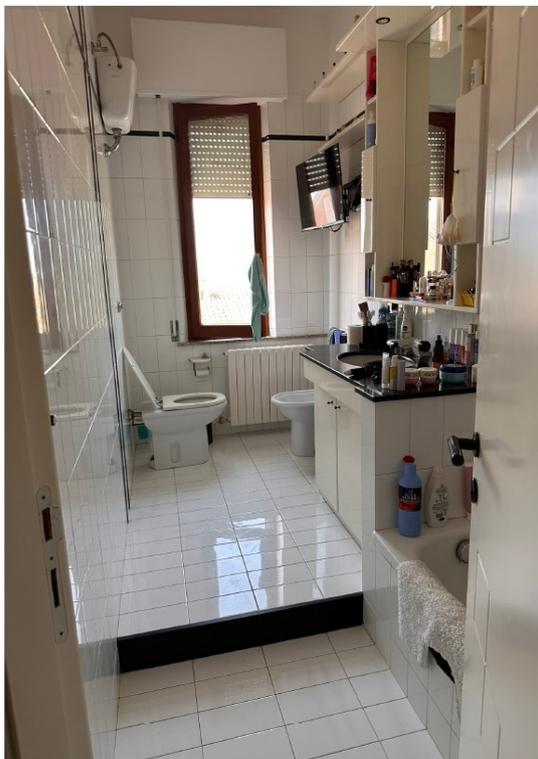
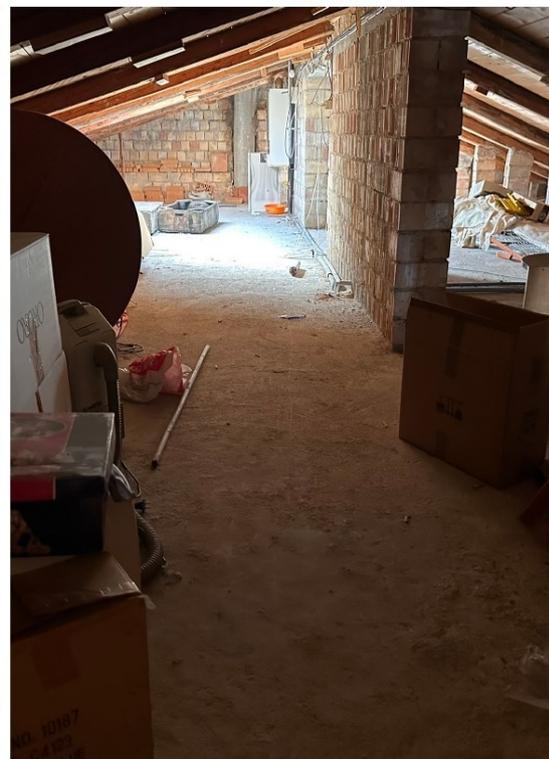
13° (documentazione fotografica)

Le unità immobiliari oggetto di pignoramento, sono in pratica delle unità immobiliari che costituiscono una casa bifamiliare edificata alla fine degli anni '60; costituito complessivamente da quattro livelli collegati tra loro da una scala comune, ha una struttura in in muratura a faccia vista; lo stato conservativo globale del fabbricato è buono considerando l'epoca della costruzione ad eccezione di qualche criticità dovuta ad infiltrazioni in prossimità dei frontalini dei balconi.
