# TRIBUNALE DI SULMONA

ESECUZIONE IMMOBILIARE n.57/2017 R.G.E.

## ELABORATO PERITALE DI STIMA

Il bene oggetto della procedura esecutiva costituisce la struttura turistico-ricettiva denominata [REDACTED]: l'immobile è sito in Barrea (AQ) alla Via Sarentina Inferiore 154.

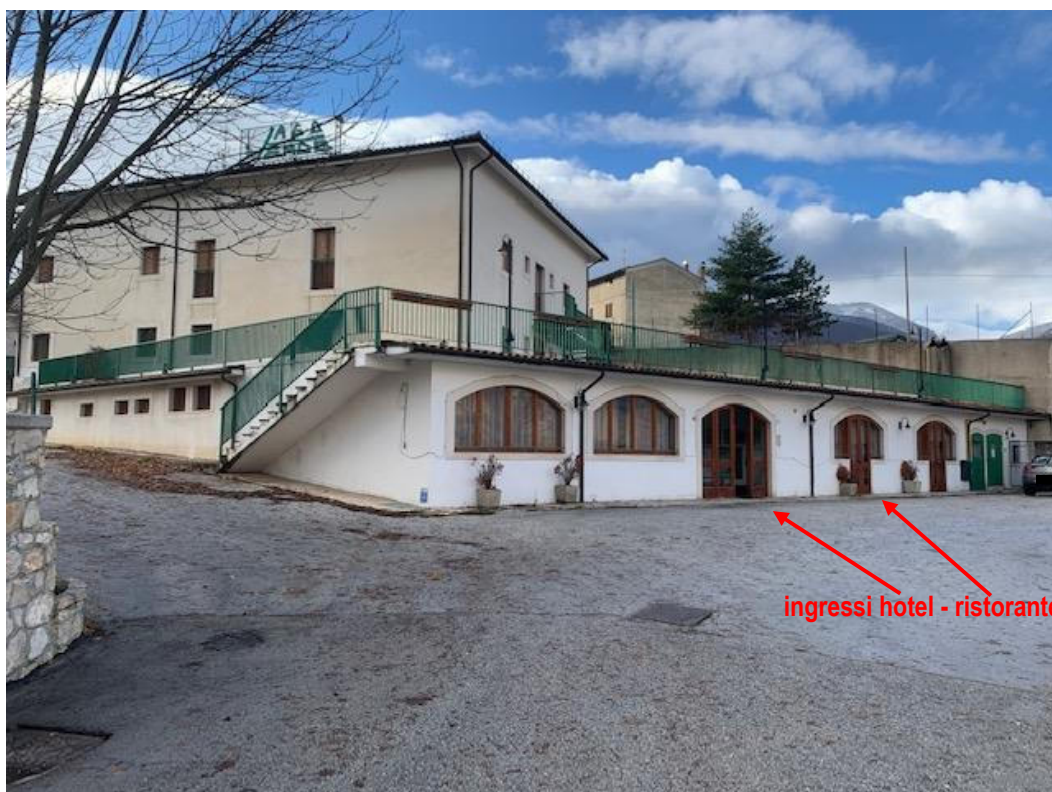
L'accesso principale al fabbricato è posto sul fronte nord, da dove si accede all'hotel ed al ristorante posto al piano terra.

- vista dell'immobile fronte principale (lato nord)

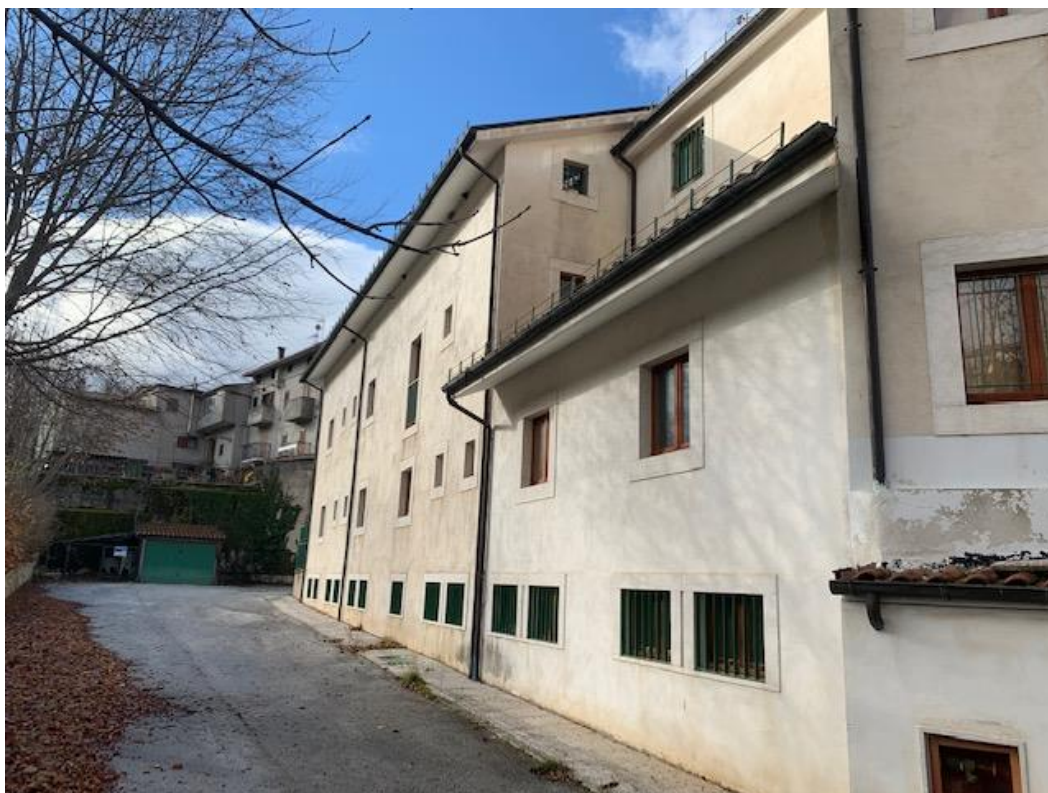
- vista laterale dell'immobile (lato est)

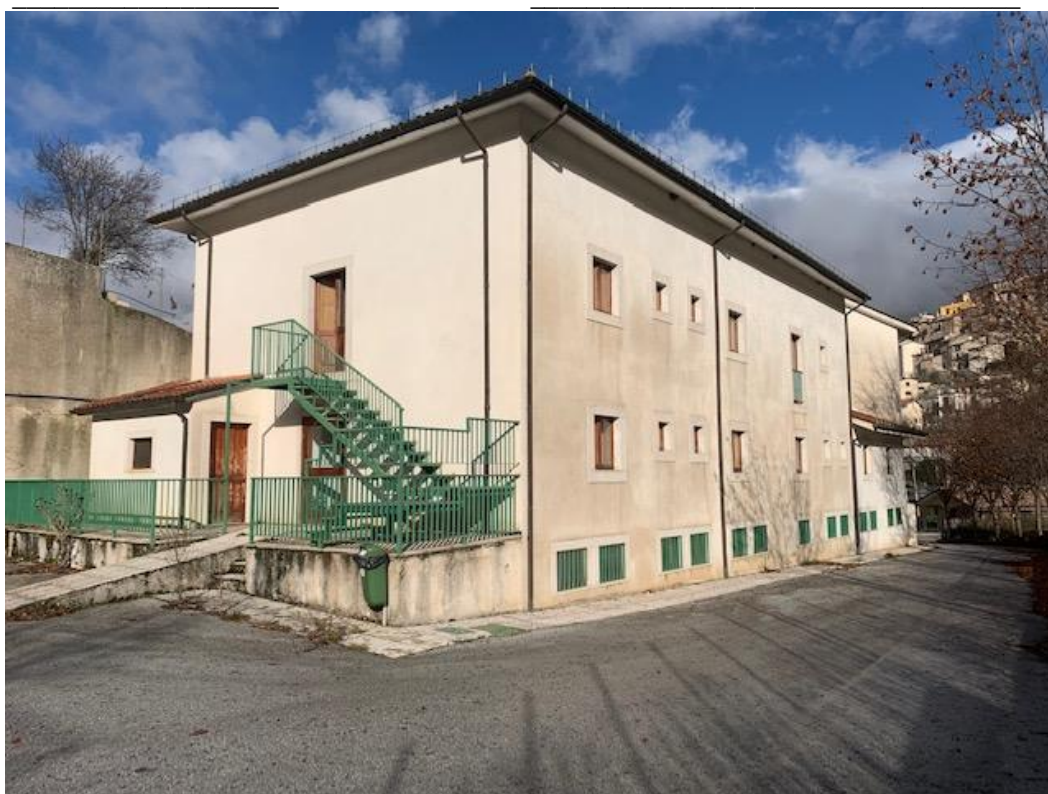
- vista posteriore dell'immobile (lato sud)

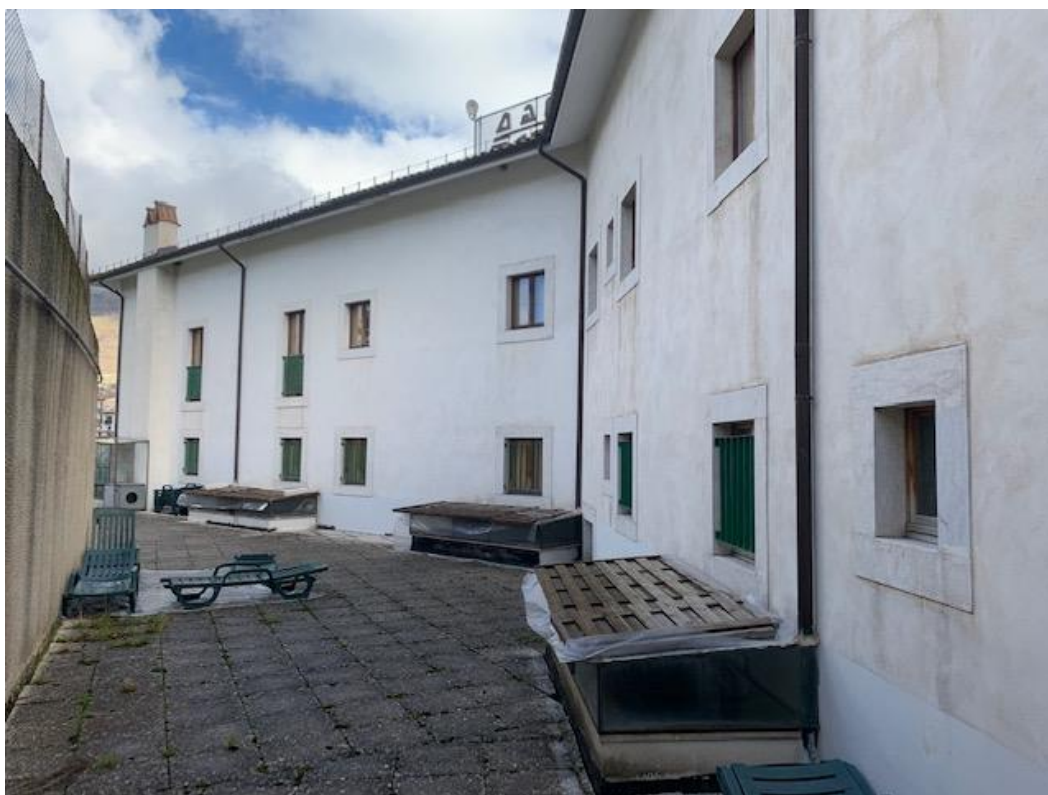
- vista laterale dell'immobile (lato ovest)

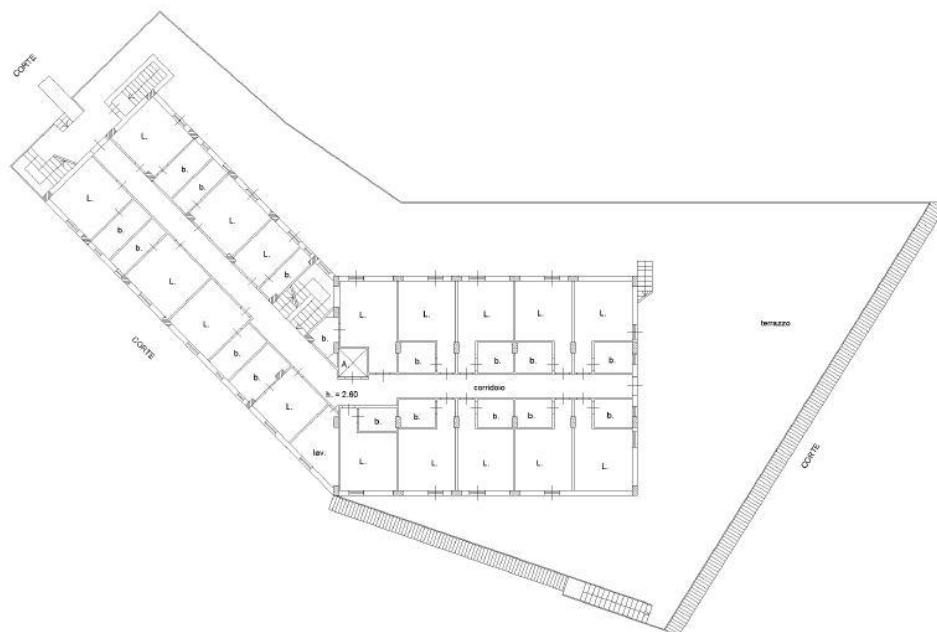
piano primo (altezza interna m 2,60): n. 17 camere con relativi bagni, corridoio, lavatoio, ed ampio terrazzo panoramico con vista verso il lago; il piano è dotato di due uscite di sicurezza verso l'esterno;

- planimetria del piano primo
