TRIBUNALE CIVILE DI BARI

Esecuzione Immobiliare R. G. ESEC. N. 348/2020

RELAZIONE DI CONSULENZA TECNICA

Laboratorio artigianale sito in Bari alla via Generale De Bernardis, n° 54

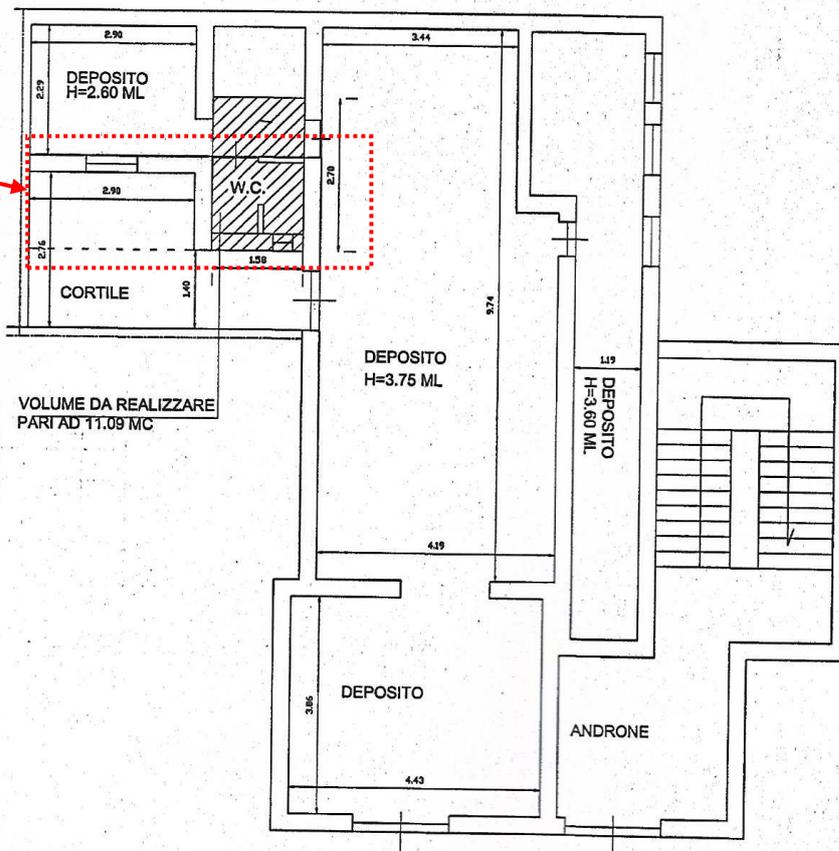
Planimetria depositata in Comune DIA N° 748 DEL 2008

Zona
difforme
rispetto allo
stato dei
luoghi

Nell'attuale situazione dei luoghi l'unità immobiliare in oggetto presenta alcune difformità (non è regolare) rispetto alla situazione rappresentata nelle planimetrie catastali. Nello specifico:

- risulta una diversa distribuzione interna, è stata suddivisa una stanza e il bagno è stato ricavato sotto la rampa di scale.

Essendo la variazione di distribuzione interna illegittima e non sanabile, tali opere devono essere demolite. Il costo di demolizione ed il trasporto a rifiuto in discarica del materiale di risulta, nonché il ripristino dello stato dei luoghi secondo il progetto assentito, si stima in € 5.000,00.

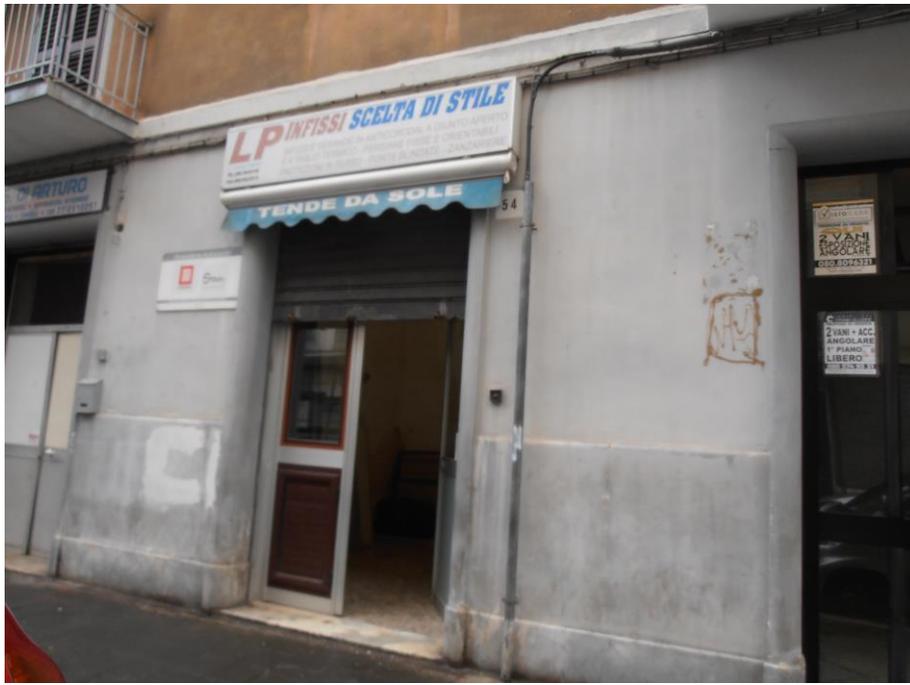
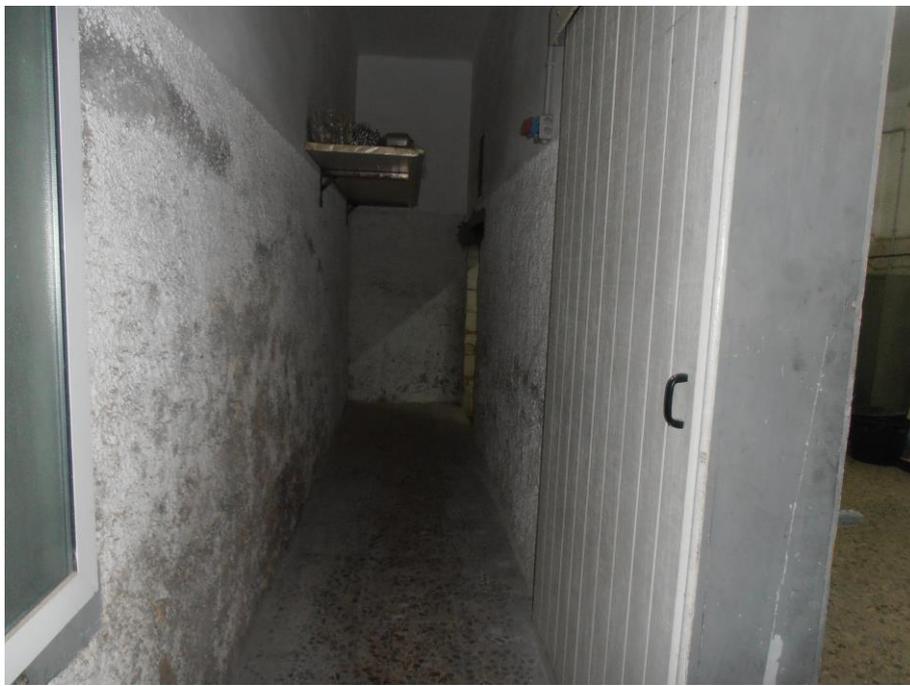
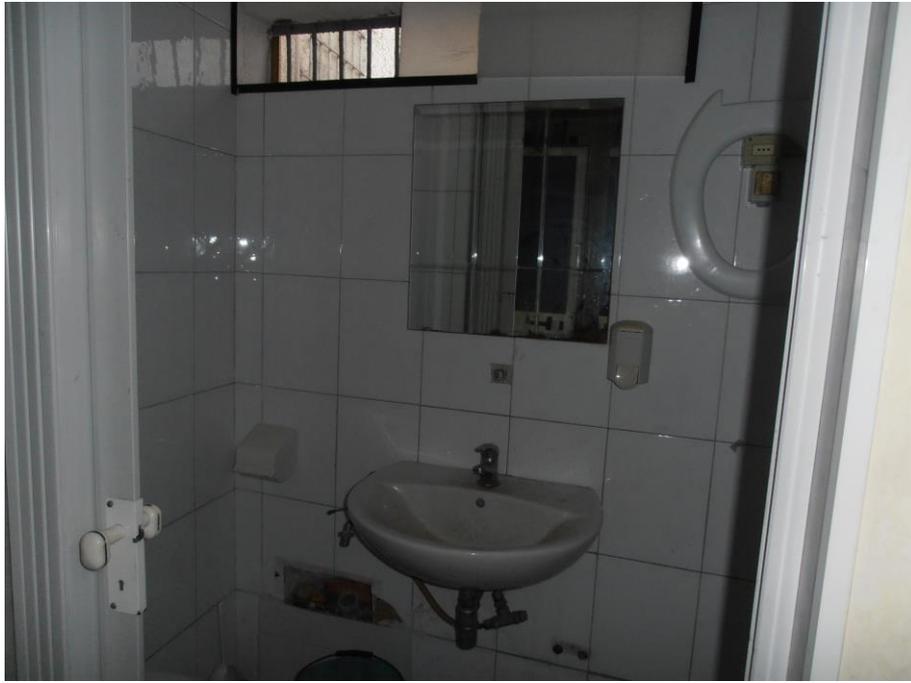
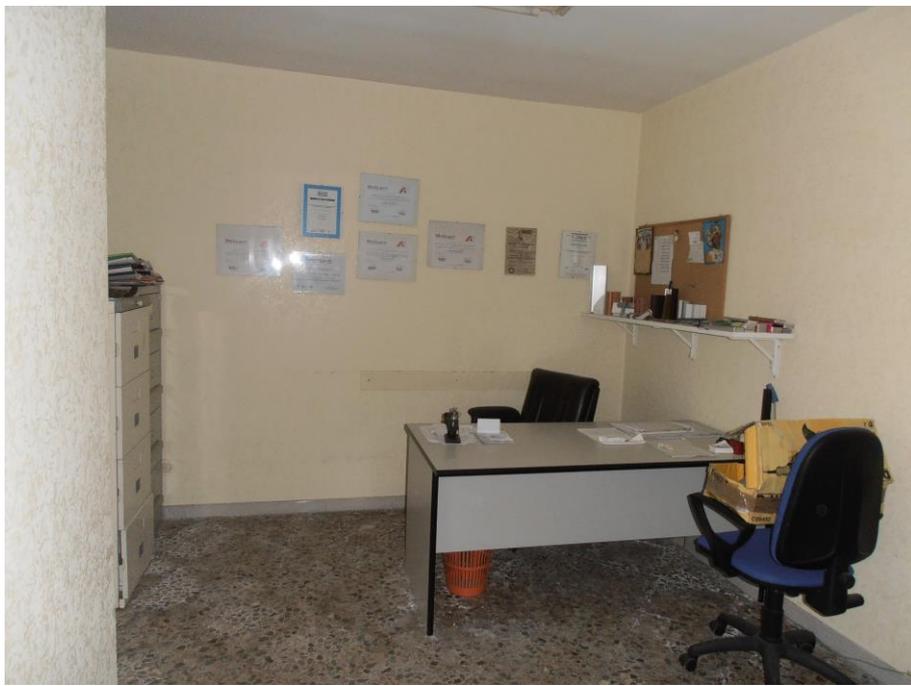
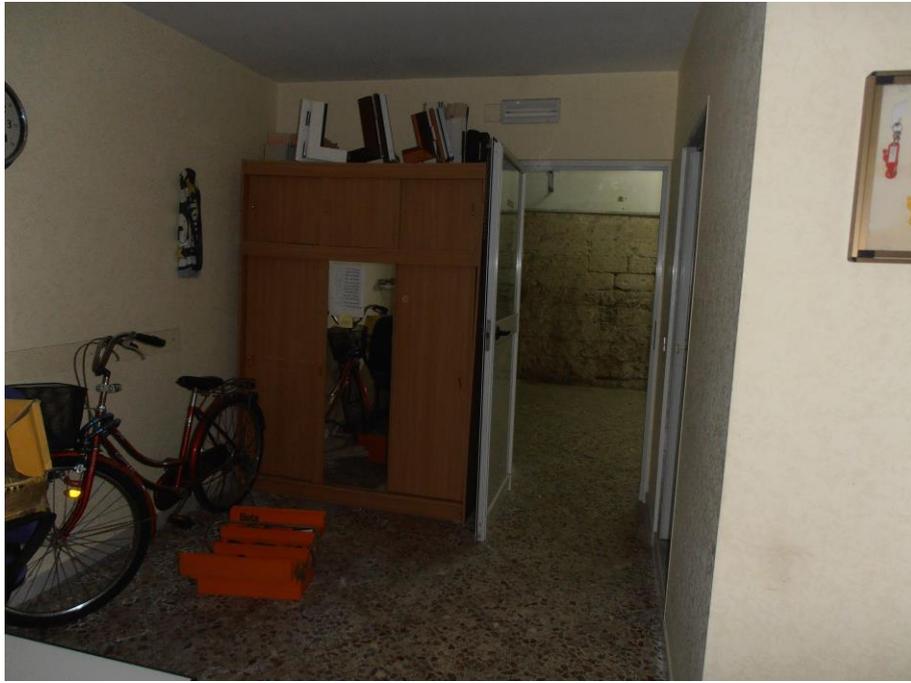
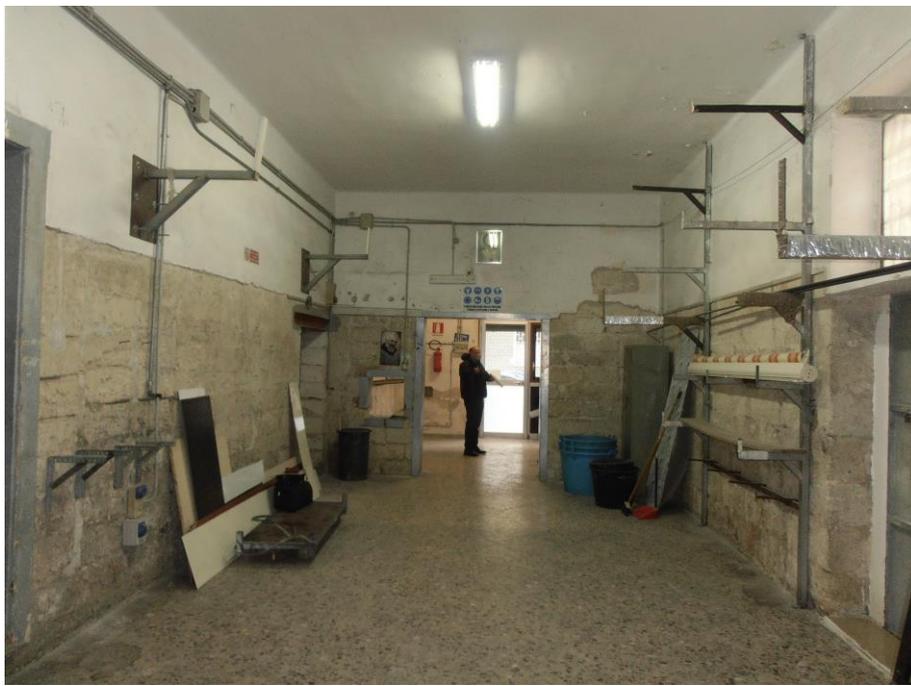
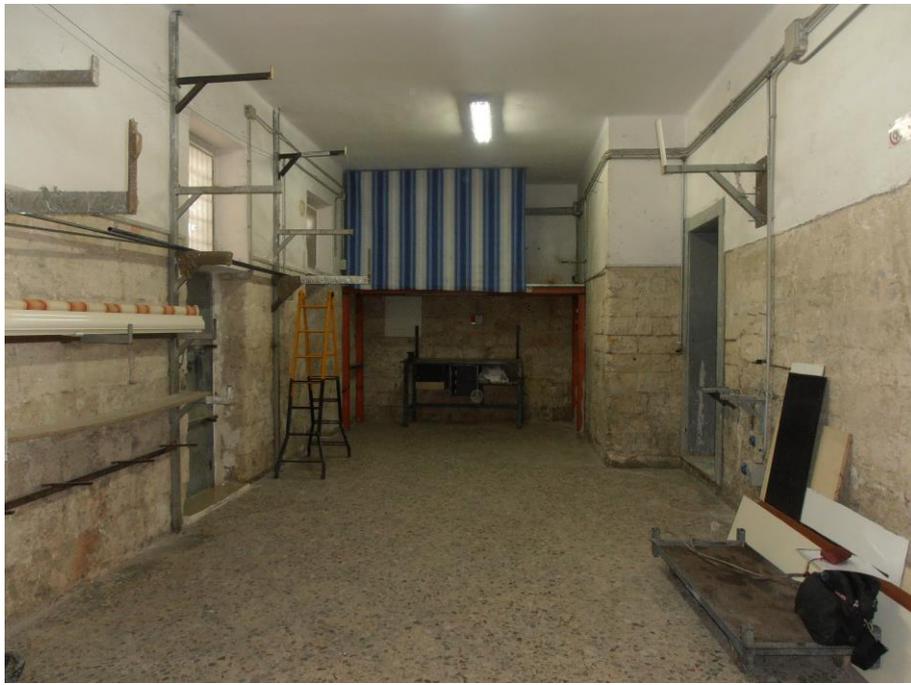
Foto

Dall'analisi delle finiture interne del locale artigianale risulta che i materiali utilizzati per i pavimenti sono costituiti da mattonelle in cemento, uniformi per tutto il locale, ad eccezione del vano bagno dove sono in ceramica e si differenziano per dimensioni e disegno.

Tutte le pareti sono in parte intonacate e tinteggiate in colore bianco, ad eccezione delle pareti del bagno, le quali sono anche rivestite in ceramica.

Nel complesso il locale si presenta in mediocre stato di manutenzione.

Gli impianti presentano un pessimo livello di manutenzione e non sono state reperite le relative dichiarazioni di conformità.
