TRIBUNALE DI LUCCA
SEZIONE FALLIMENTARE

Fallimento N° 28/2021

Descrizione e stima dei beni immobili

A) I diritti della piena proprietà di un vano ad uso magazzino posto al piano terra di un fabbricato ,adeso ad altro di proprietà di terzi, sito in Comune di Bagni di Lucca, frazione Ponte a Serraglio, via Letizia 165.

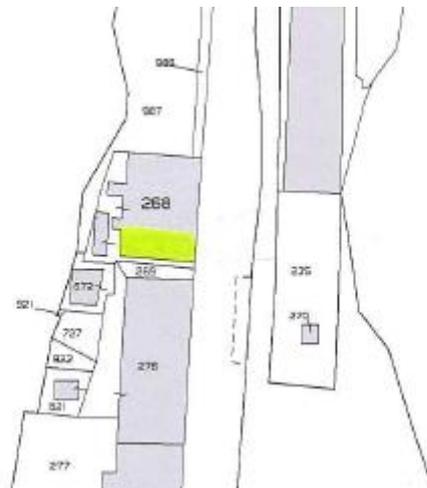
Estratto di mappa catastale - fuori scala

Censito al Catasto Fabbricati nel foglio 98 con il mappale 268 sub.6.

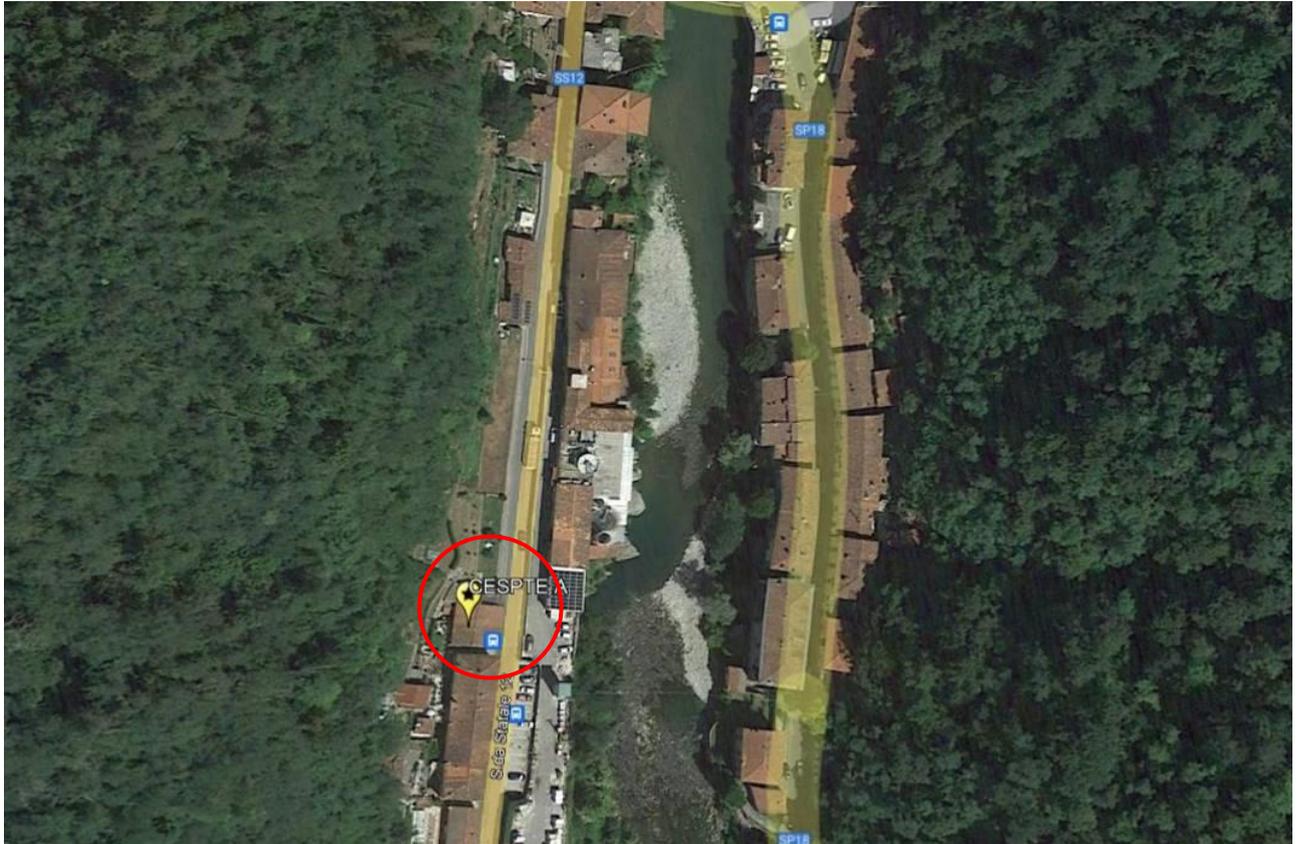
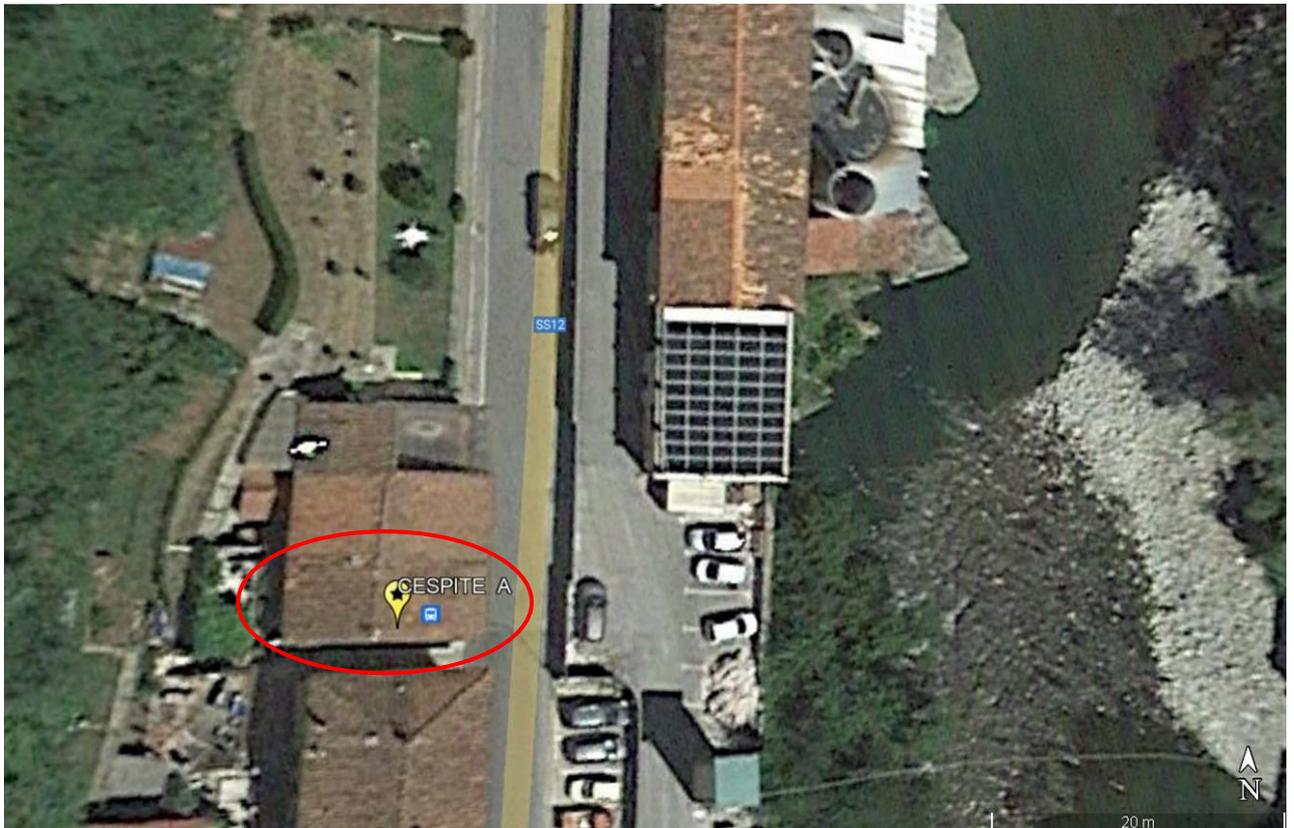
Si tratta di un fondo per magazzino costituito da un unico vano rettangolare, facente parte di un fabbricato di più ampie dimensioni, con accesso dalla via Letizia al civico n.165 mediante portone carrabile protetto soltanto da vecchia saracinesca in ferro. Il fondo è dotato di tre piccole finestre poste in alto lungo i lati di meridione e ponente, dotate di infissi in ferro e grate esterne in ferro.

- Confrontando il portone esterno con quello del fondo adiacente (vedasi foto precedenti) si nota una differenza, il portone adiacente è ad arco, mentre quello in oggetto è rettangolare, vista l’epoca di costruzione si può ipotizzare che la conformazione originaria del portone fosse ad arco, inoltre dalla planimetria originaria sembra che il portone avesse dimensioni più piccole, nel tempo pare siano state eseguite delle modifiche all’apertura e quindi modifiche di prospetto. Lo scrivente non è riuscito a ricostruire la data di realizzazione di tale modifica;

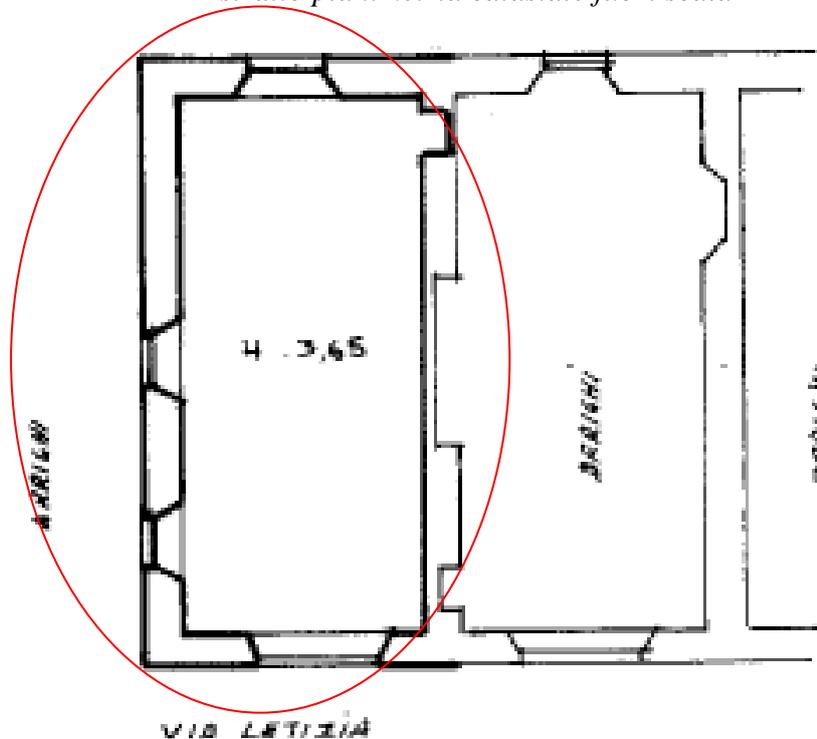
Estratto planimetria catastale fuori scala

La planimetria catastale risulta sostanzialmente conforme allo stato dei luoghi.

- Da quanto si rileva dall'esame delle visure e dalla planimetria catastale, sembra che in origine il magazzino in oggetto e quello adiacente fossero uniti in un'unica unità immobiliare (sub. 1 di mq 90), nel 1984 è stata redatta una nuova planimetria catastale a frazionamento, sembra in concomitanza con l'atto di Compravendita Notaio Losito del 21.12.1984 rep. 6162/1743, con il quale acquista il dante causa della fallita.

Di tale frazionamento non è stato rintracciato alcun atto autorizzativo, pertanto è da ritenersi eseguito senza titolo. Per regolarizzare il frazionamento si ritiene che dovrà essere presentato un idoneo atto autorizzativo.

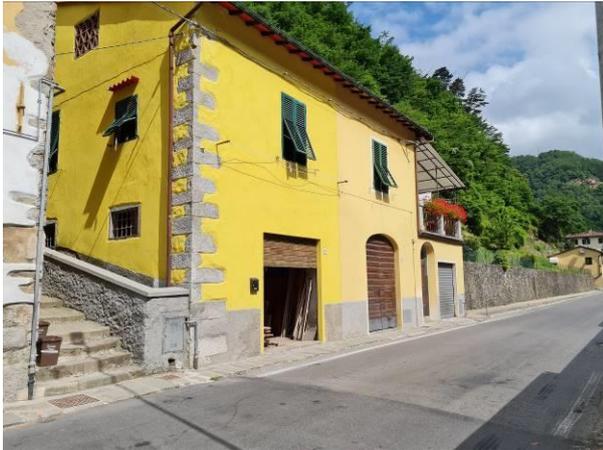
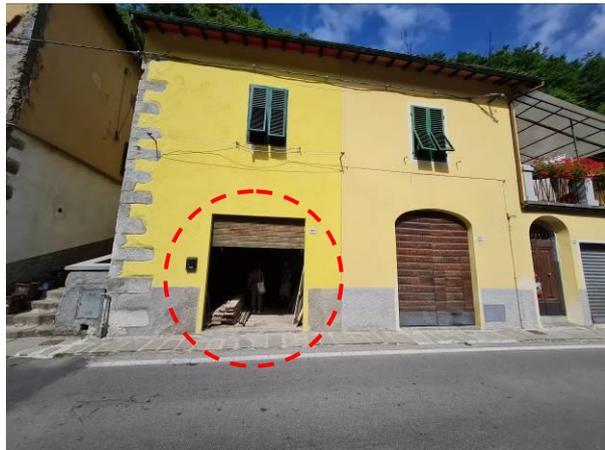
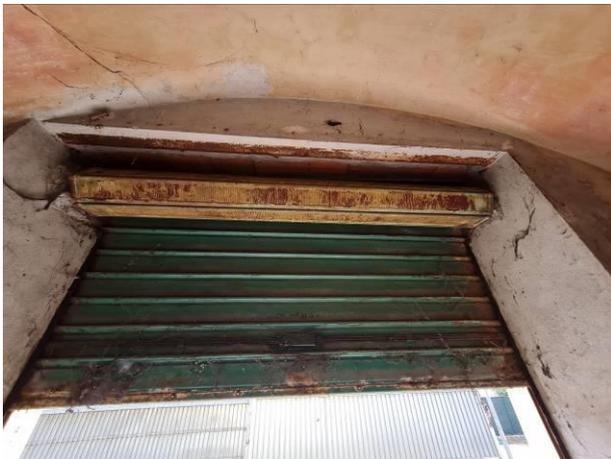
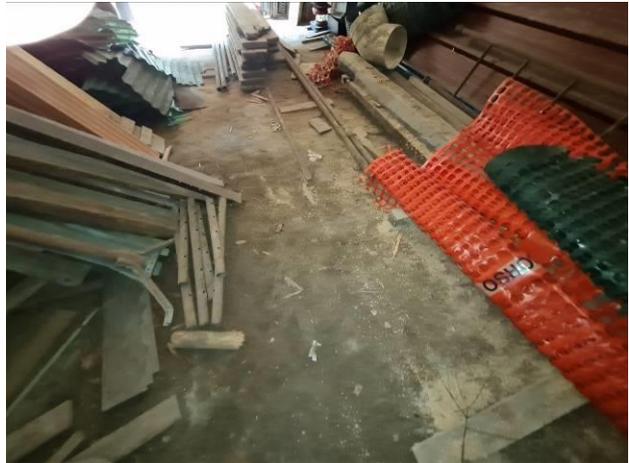
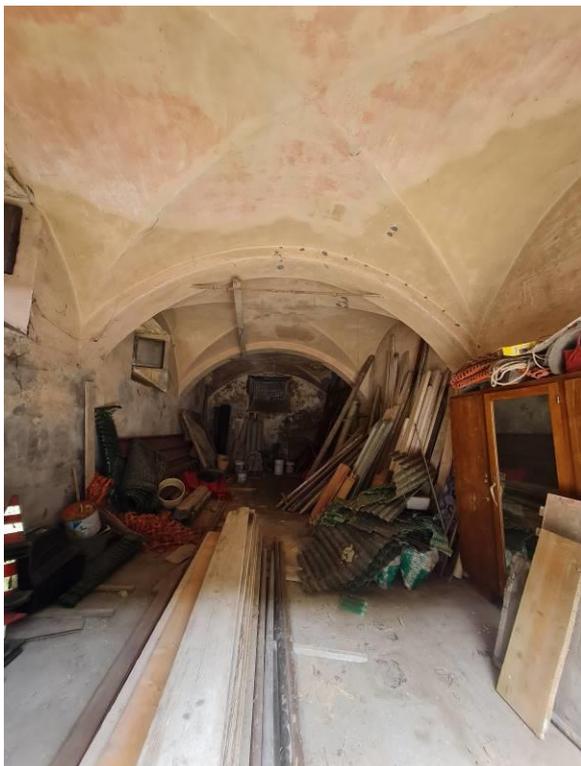
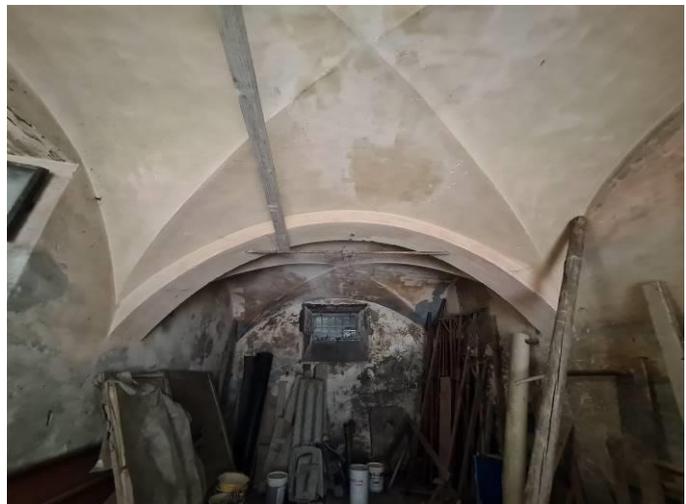
La struttura del fabbricato è in muratura presumibilmente in pietra, il locale ha soffitti a volta intonacati (vedasi foto), con un'altezza variabile, sotto gli archi delle volte l'altezza è di ml.3,41 e ml.3,30, il pavimento è in battuto di cemento, l'immobile risulta in pratica privo di impianti e inoltre privo dell'infisso del portone carrabile di accesso, è presente solo una saracinesca metallica. Si trova in mediocri condizioni di uso e manutenzione con vistosi segni di umidità, necessita di lavori di straordinaria manutenzione e risanamento con realizzazione degli impianti e rifacimento delle rifiniture.

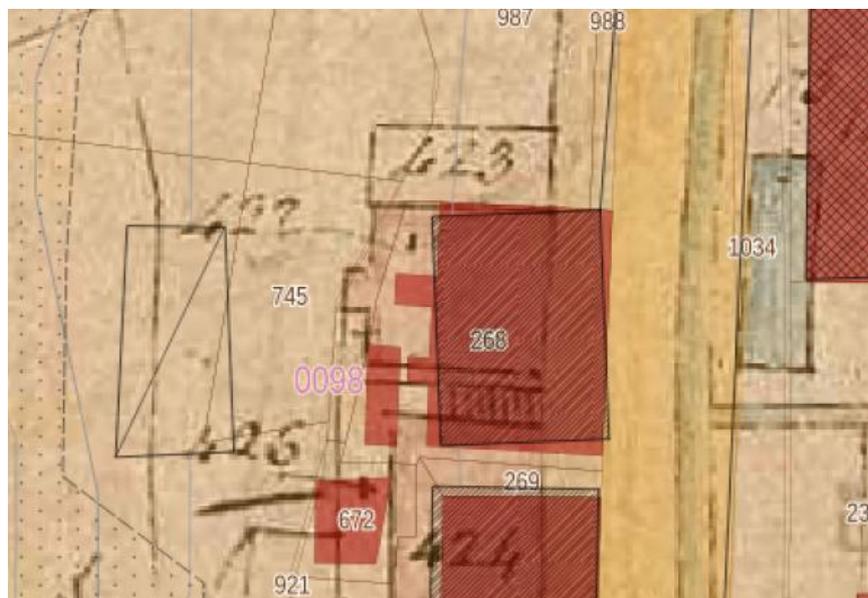
Considerata la tipologia costruttiva (solai a volte) e la ricerca eseguita sulle mappe del catasto storico (sito della Regione Toscana – CASTORE – catasto storico anno 1865), ove il fabbricato di cui fa parte il magazzino in oggetto sembra già presente, si ritiene che il fabbricato sia di antica costruzione. In appresso si riporta un estratto della mappe del Catasto Storico sovrapposte con le mappe catastali attuali, la sovrapposizione è indicativa ma si vede che il mappale 268 era già presente nelle mappe del Catasto Storico.

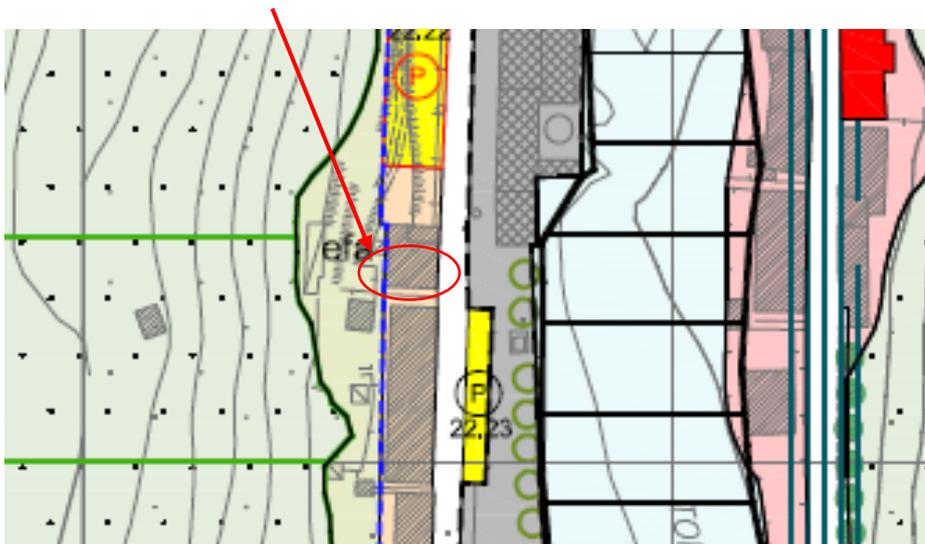
ESTRATTO R.U. Vigente U.T.O.E. n. 22 (H7) - PONTE A SERRAGLIO Tavola 2.3.22.

Nel vigente regolamento Urbanistico del Comune di Bagni di Lucca il fabbricato è inserito nell'U.T.O.E. n.22 (H7) – Ponte al Serraglio – Tavola 2.3.22. in aree urbane di completamento edilizio.

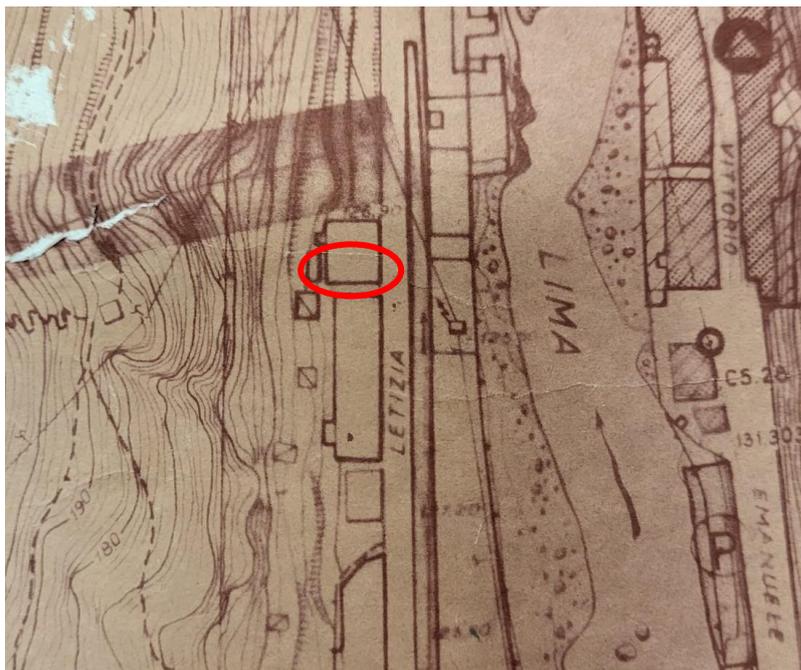
Sopra estratto N.T.A. e cartografia del PRGC del 1974

1983), da quanto ricostruito insieme al tecnico comunale il fabbricato ricadeva in fascia di rispetto art. 20 lettera a) punto 1, articolo molto sintetico ove sembra vietata ogni costruzione e la formazione di accessi agli edifici.

a) Vincoli di rispetto. In queste zone è vietata qualsiasi costruzione. I piani particolareggiati fissano norme per i tipi di recinzione ammessi. Essi comprendono:

1) Le zone di rispetto della rete stradale. In tali zone è vietata ogni costruzione, anche di carattere provvisorio, nonché la formazione di accessi agli edifici. La destinazione di queste fasce rimane agricola e a verde privato quando tali aree sono di pertinenza di zone di saturazione o di espansione residenziale. La loro superficie concorre alla determinazione degli indici urbanistici, nella misura e secondo le modalità prescritte nell'art. 8 delle presenti norme. Per le zone agricole e le fasce minime di protezione del nastro stradale, da osservarsi fuori del perimetro dei centri abitati, sono quelle di cui all'art. 4 del Decreto Ministeriale in data 1 aprile 1968; tali distanze sono da osservarsi anche nel restante territorio comunale, quando dal Piano Regolatore Generale non sia prescritto un vincolo maggiore;
