# TRIBUNALE DI CAMPOBASSO

PROCEDURA PER ESECUZIONE IMMOBILIARE n°29/2023 R.G.Es.  
PROMOSSA DA “ [REDACTED] NEI CONFRONTI DI [REDACTED]  
[REDACTED]

**1) ABITAZIONE ALLA VIA BORGATA SEBBIONI n.27 SPINETE (CB)**

**fg 23 - p.lla 808 - categ. A3 - classe U - vani 11,5 - p. T-1 - rendita € 457,32**

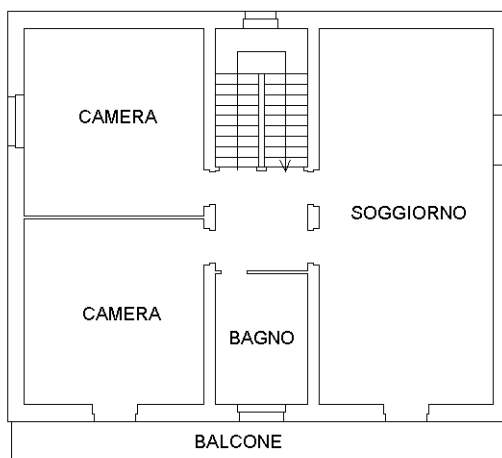
Ultima planimetria in atti

Seppure la planimetria catastale in atti corrisponde allo stato dei luoghi, manca la rappresentazione del sottotetto (soffitta).

PIANTA PIANO PRIMO

PIANTA PIANO TERRA

Al fine di una corretta rappresentazione dell'immobile oggetto di esecuzione sarà quindi necessario procedere al suo accatastamento così come in allegato si rappresenta.

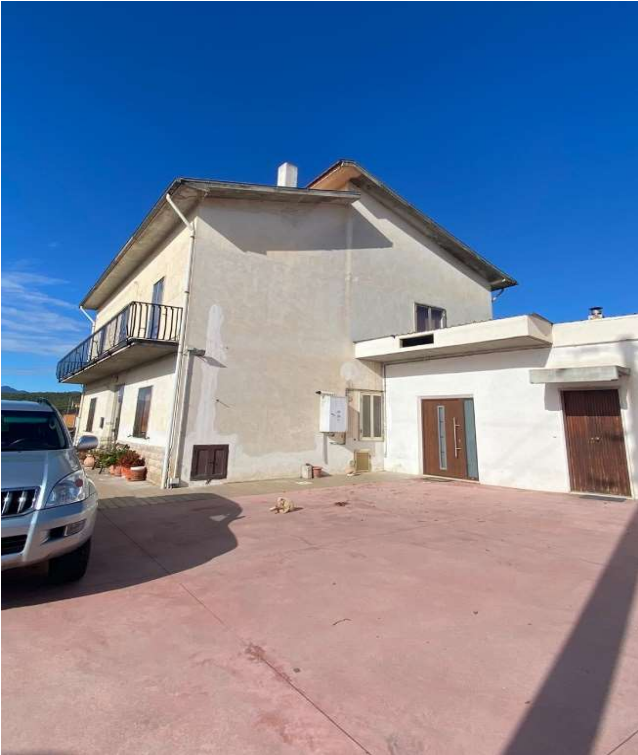
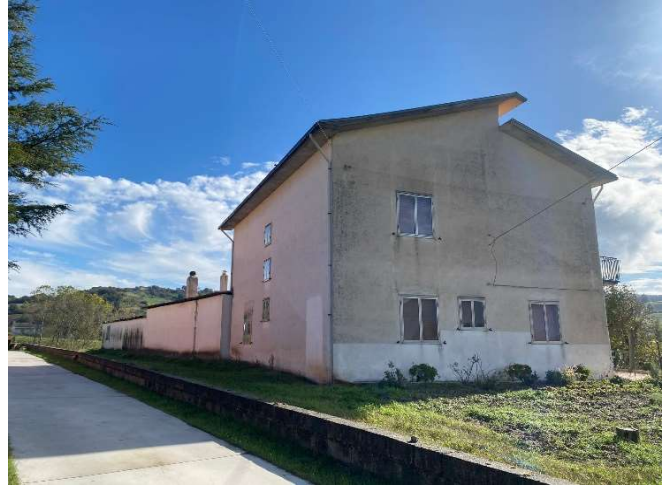
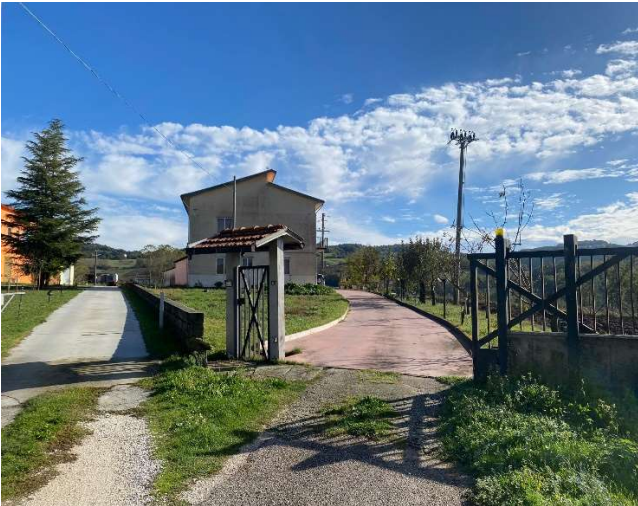
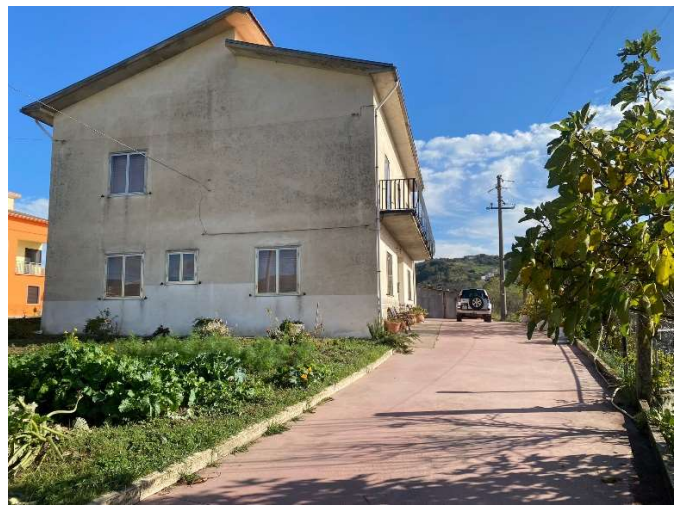
Nel complesso l'abitazione versa in un discreto stato di manutenzione e gode di ottima posizione, seppure la mancanza di una pertinenza esterna esclusiva ne limita fortemente la funzionalità. (**ALLEGATO n°4**).

esterno

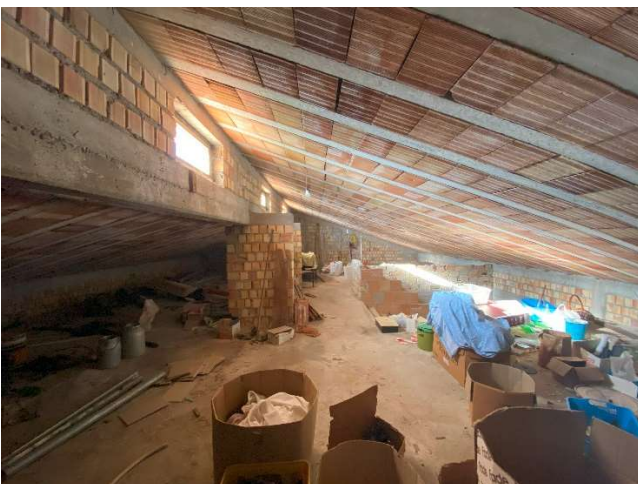
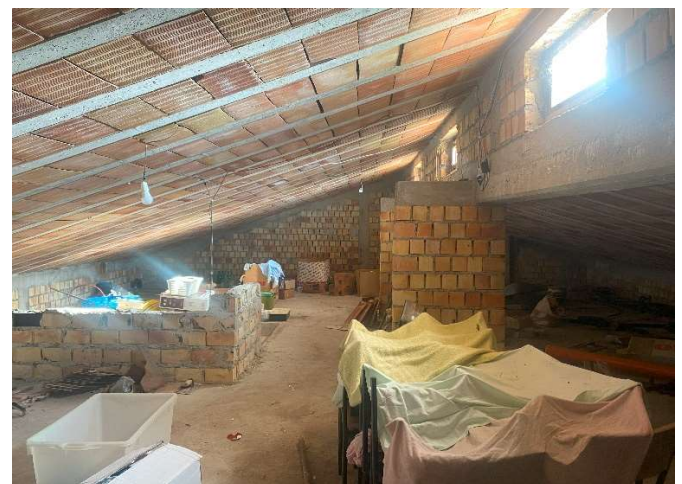
Il piano sottotetto, destinato a soffitta, anch'esso raggiungibile attraverso la suddetta scala interna, si presenta completamente a rustico e privo di ogni finitura.

Considerate le altezze sottofalda, che vanno da un minimo di mt 0,70 circa ad un massimo di 2,65 circa, nonché la sua accessibilità attraverso una comoda la scala interna, la stessa rientra tra le unità censibili; in questo caso in categoria C2 (deposito).

soffitta

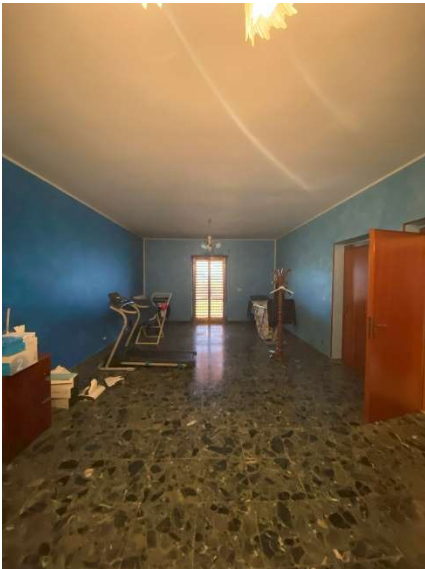
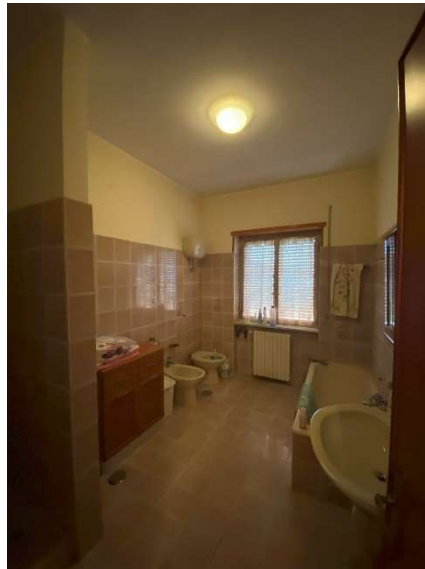
Nei piani abitabili le finiture interne sono di tipo comune ed economiche con pavimenti in parte in marmette, risalenti all'epoca di realizzazione dell'edificio, e in parte, più recenti, in monocottura o ceramica, ivi compreso i servizi igienici.

Le porte interne sono in legno tamburato mentre le finestre sono in legno con vetro semplice, dotate di doppio infisso in alluminio e di avvolgibili in pvc per l'oscuramento.

**interni primo piano**

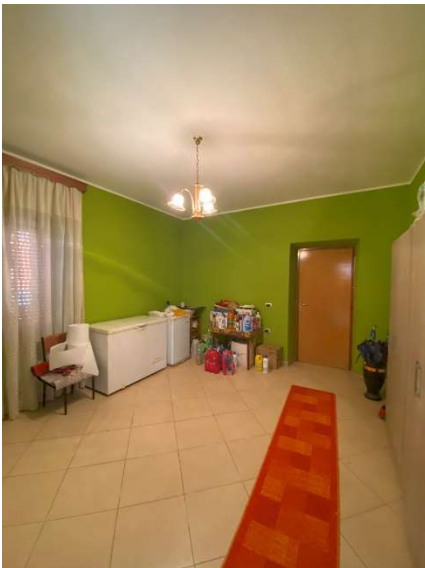
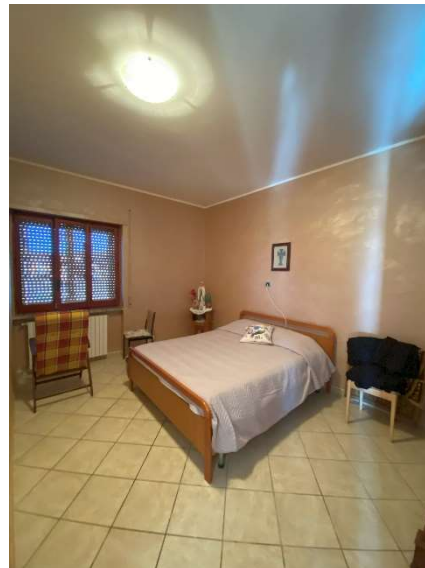
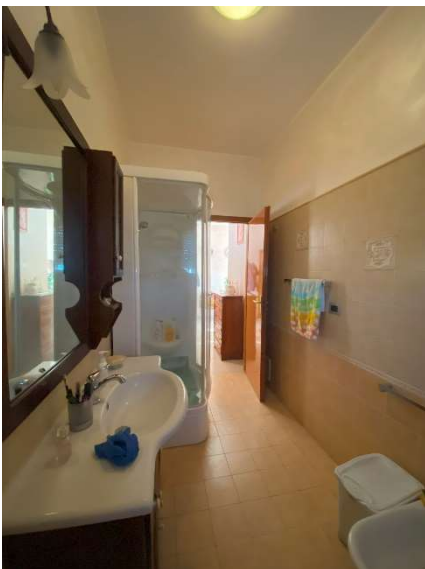
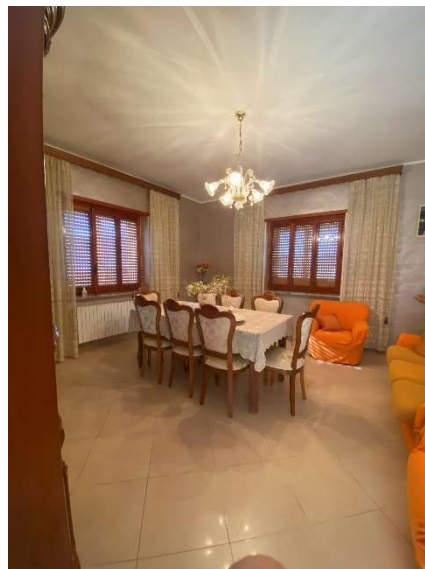
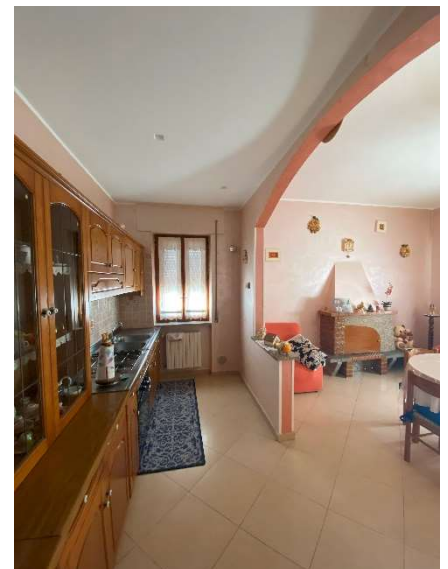
In dettaglio, il piano terra è costituito da quattro vani principali di cui due camere, soggiorno, cucina-pranzo, servizio igienico e disimpegno, mentre il primo piano è costituito da un ampio soggiorno, due camere da letto, bagno e disimpegno.

**interni piano terra**

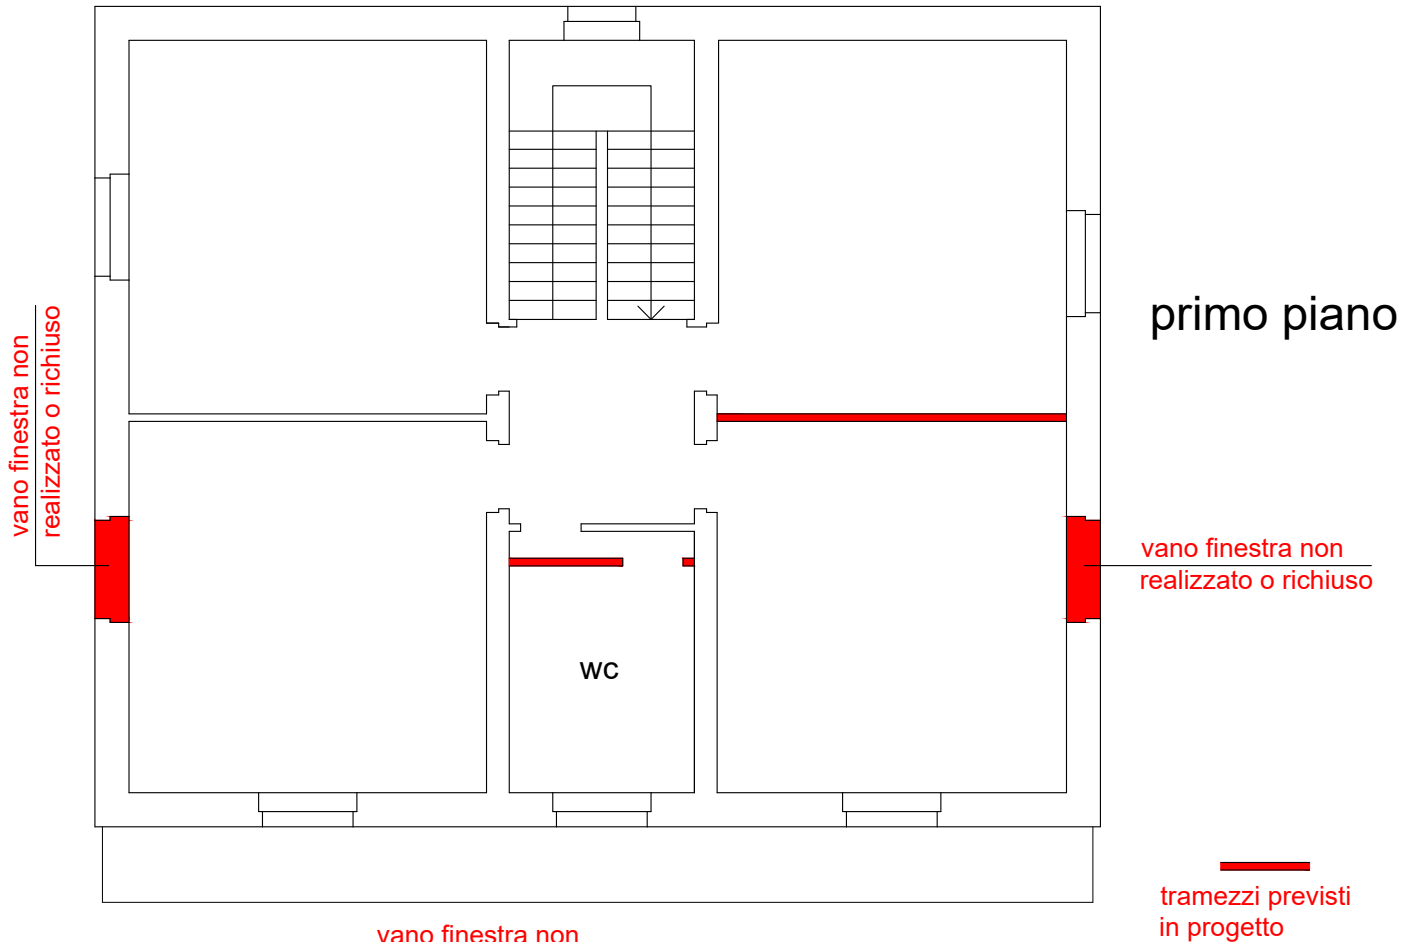
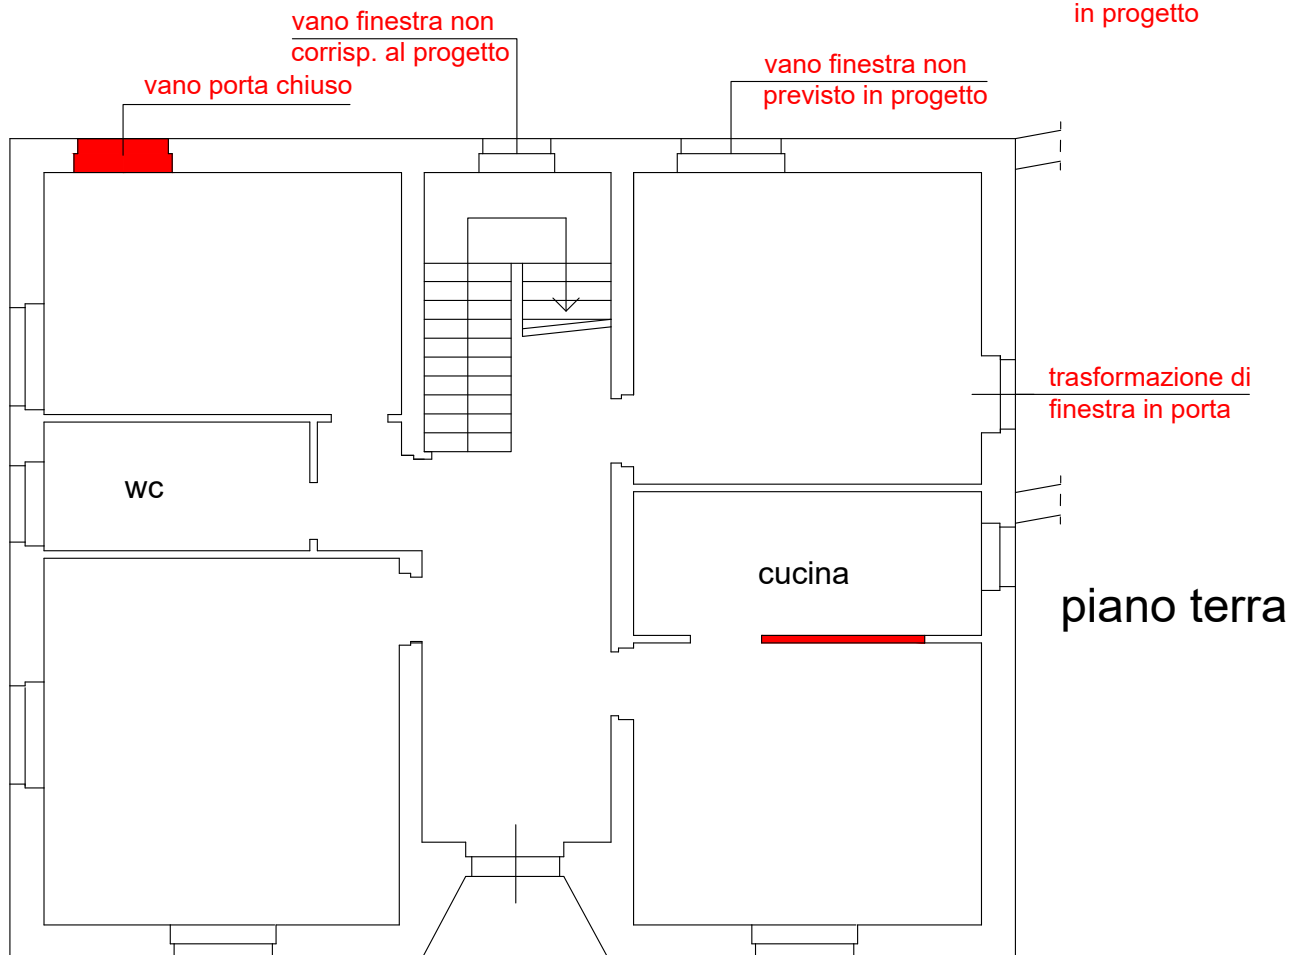
ALLEGATO 7

In particolare, sia al piano terra che al primo piano, si rilevano incongruenze nelle tramezzature interne e nelle aperture esterne, di cui non è possibile stabilire la data di realizzazione.

Per quanto riguarda le tramezzature interne trattasi di lievi modifiche apportate probabilmente già nella fase di sopraelevazione che non hanno determinato alcuna conseguenza dal punto di vista strutturale. Diversa, invece, è la situazione per quanto riguarda le aperture esterne che hanno interessato le murature portanti.

Al primo piano si rilevano due finestre non realizzate o richiuse successivamente, mentre al piano terra si rileva la chiusura di una porta esterna nel previsto locale cantina, la realizzazione di una finestra non prevista sul prospetto nord e la trasformazione di una finestra in porta.

Quest'ultima, probabilmente, resasi necessaria per mettere in comunicazione l'abitazione in oggetto con i nuovi locali realizzati in adiacenza.

Lo stesso dicasi per le finestre in corrispondenza del vano scala che per forma e dimensioni non corrispondono a quelle di progetto.

La maggior parte delle modifiche apportate, per quanto è stato possibile accertare, non incidono sulle strutture trattandosi di mancata realizzazione o addirittura di chiusura successiva di vani.

Diversamente vale per la finestra non prevista in progetto, il cui intervento, prima della sua esecuzione, necessita di opportune verifiche strutturali.

# difformita' urbanistiche

Di conseguenza l'immobile dovrà essere soggetto a sanatoria urbanistica sia per le modifiche interne che di prospetto e, nel caso sia accertato che queste abbiano comportato anche modifiche alla struttura portante, in particolare per la finestra non prevista sul prospetto nord, anche una verifica strutturale.

Da premettere che l'edificio ricade anche in area sottoposta a vincolo paesaggistico per cui sarà necessario anche la sanatoria ambientale con conseguente valutazione del danno.

I costi per la sanzione amministrativa da versare al comune di Spinete, quelli per il danno ambientale da versare alla Regione Molise e relativi diritti di segreteria si stimano in circa 1.250,00 euro, mentre l'onorario professionale per la redazione della Scia in sanatoria con annessa relazione paesaggistica, la perizia giurata per la valutazione del danno ambientale, la verifica strutturale e l'accatastamento della soffitta, si stimano complessivamente in circa 5.500,00 euro, più iva 22% e cassa di previdenza 5%.
