# TRIBUNALE DI SIRACUSA

***ESECUZIONE IMMOBILIARE N° 453/2014 R.G.***

***CONSULENZA TECNICA D'UFFICIO***  
**STIMA DEI BENI PIGNORATI**

Siracusa, 8 febbraio 2016

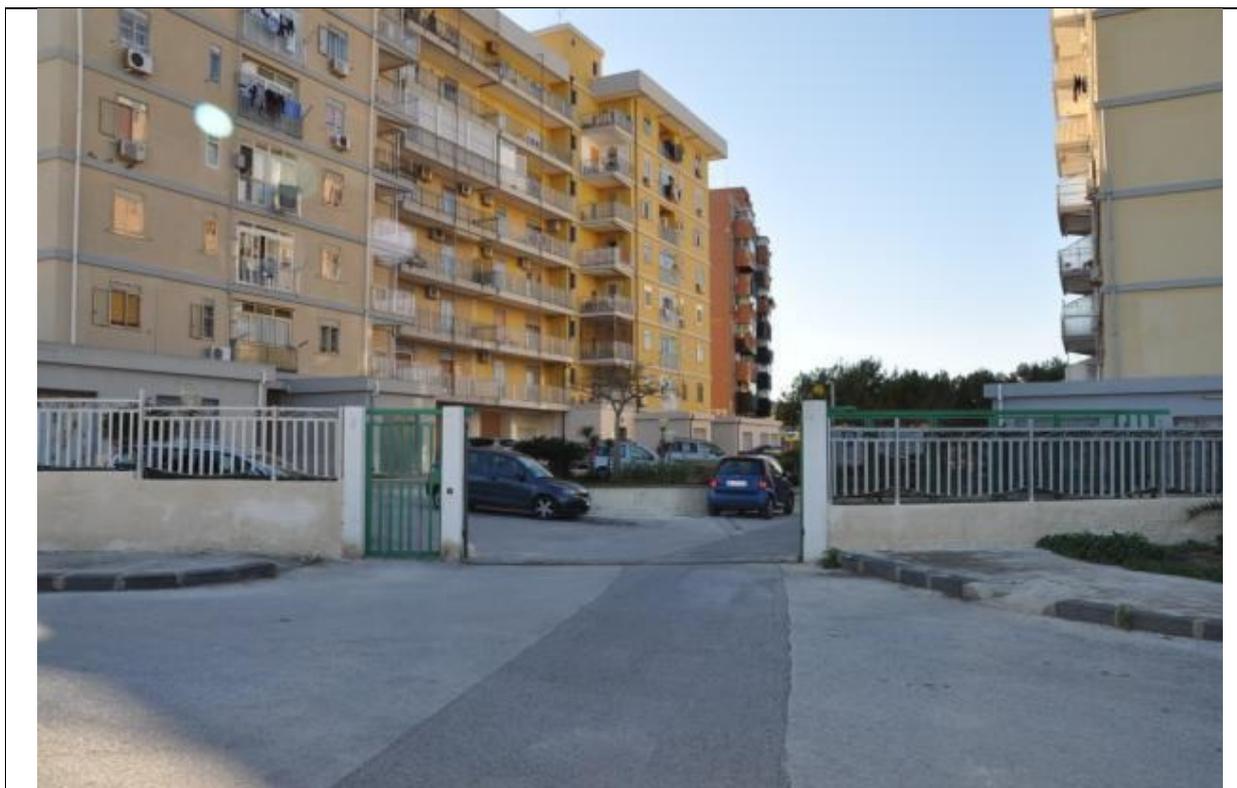
FOTO N.1 – Cancello d'ingresso al complesso condominiale

Lo stabile in cui ricade l'appartamento, fa parte di un complesso residenziale, interamente recintato, denominato "Chorisia Residence", avente una superficie complessiva di circa 5.500 mq, in cui ricadono tre blocchi edilizi, spazi destinati a verde e 104 posti macchina distribuiti nell'intera area in modo da essere utilizzati dalle tre palazzine. L'accesso al complesso residenziale avviene attraverso il cancello posto sulla via Salvatore Nanna e contraddistinto con il civico n. 3 (foto n. 1).

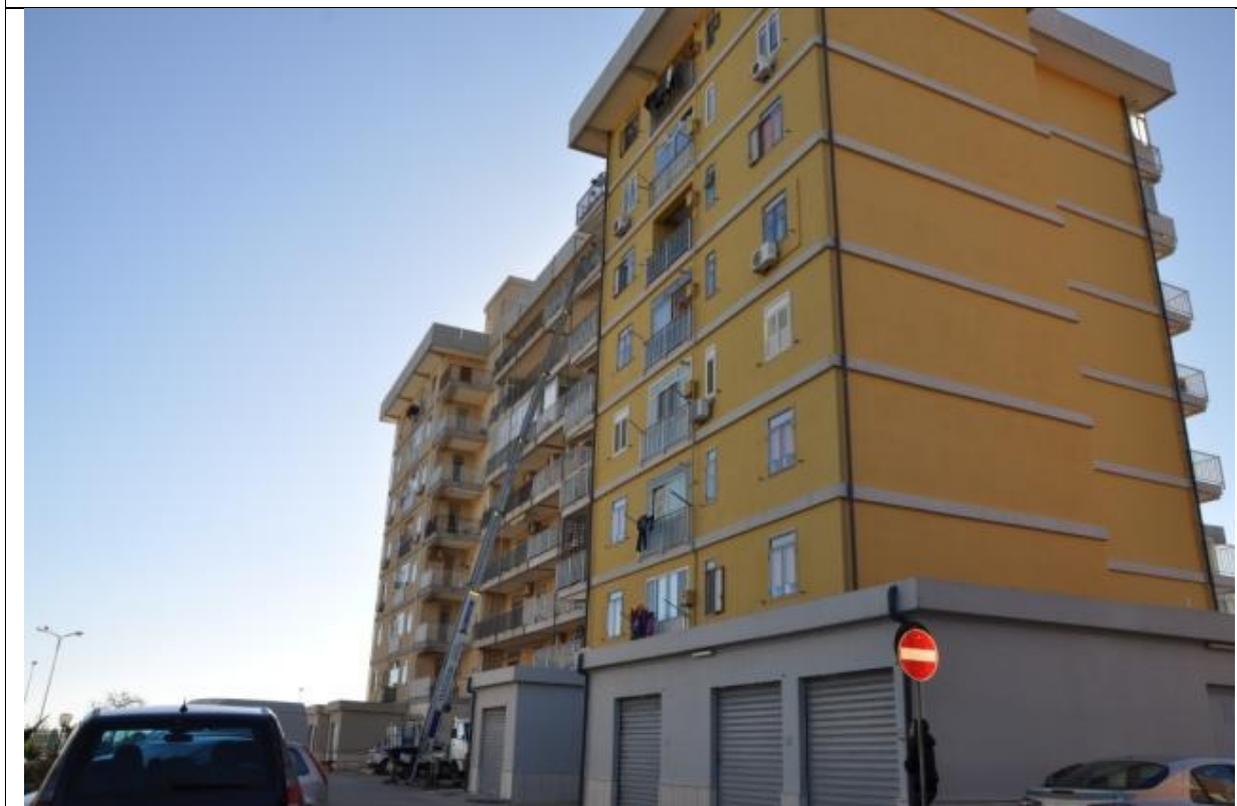
FOTO N.2 – Vista esterna della palazzina angolo nord-ovest

Il fabbricato in cui ricade l'immobile pignorato, è costituito da sette piani fuori terra, ha copertura a terrazzo praticabile, struttura in cemento armato e solai in latero cemento (vd. foto dalla n. 2, 3 e 4).

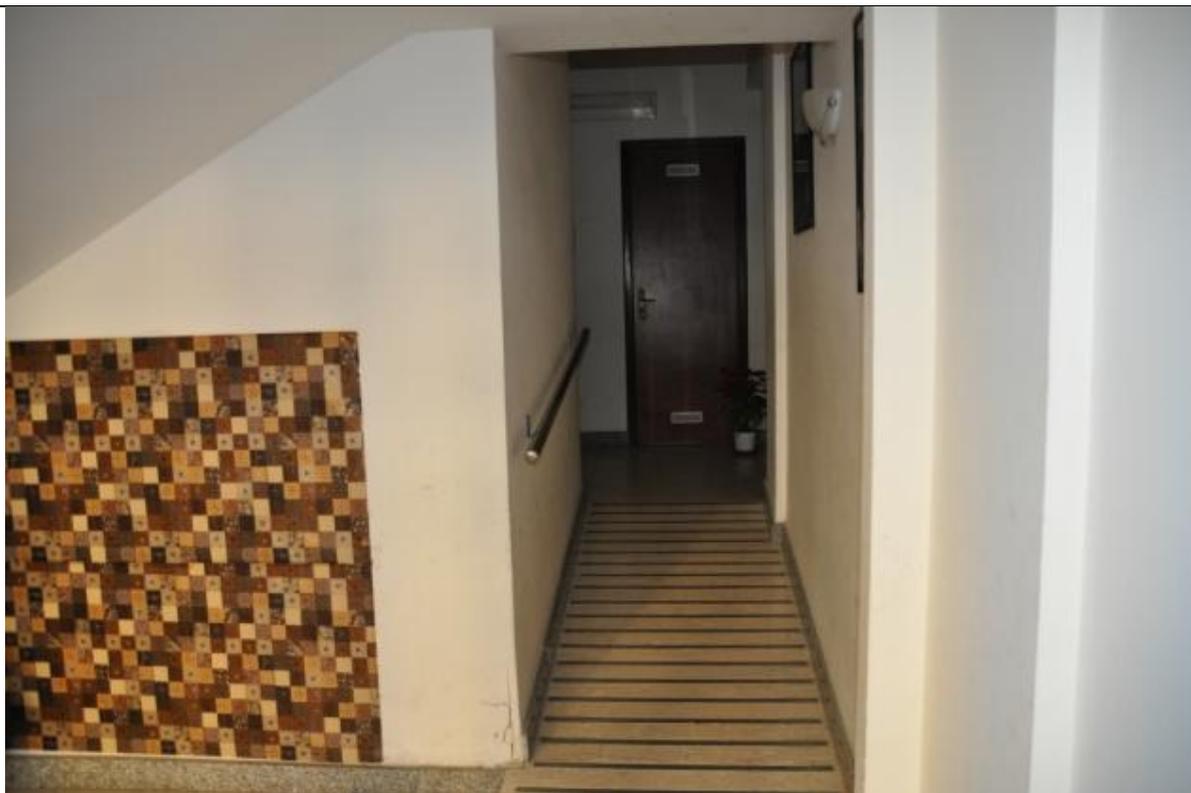
FOTO N. 5 – Androne scala B

L'accesso all'appartamento pignorato, ubicato al piano quarto della palazzina B, avviene attraverso il corpo scala B che è anche dotato di ascensore (vd. foto n. 5).

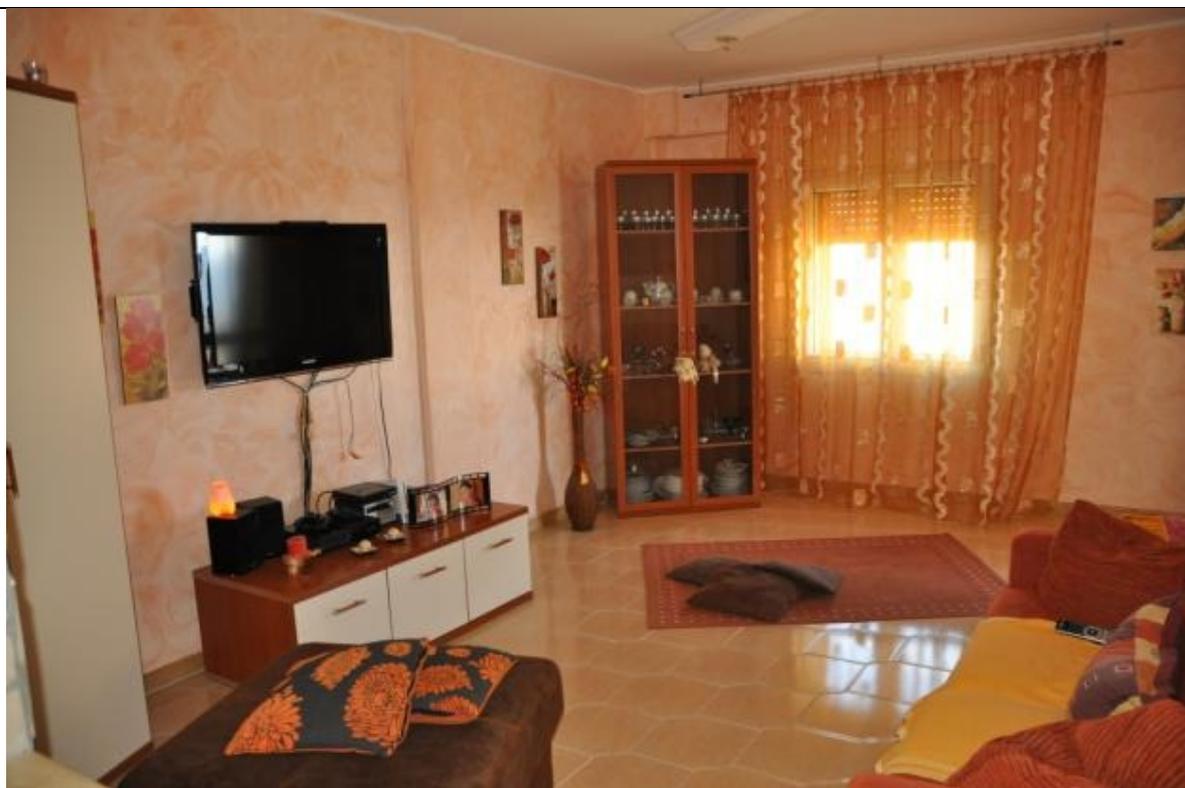
FOTO N. 6 – Soggiorno

Allo stato attuale l'appartamento è composto di un soggiorno, due camere da letto, due servizi igienici, una cucina ed un piccolo ripostiglio (vd. foto dalla n. 6 alla n. 10).

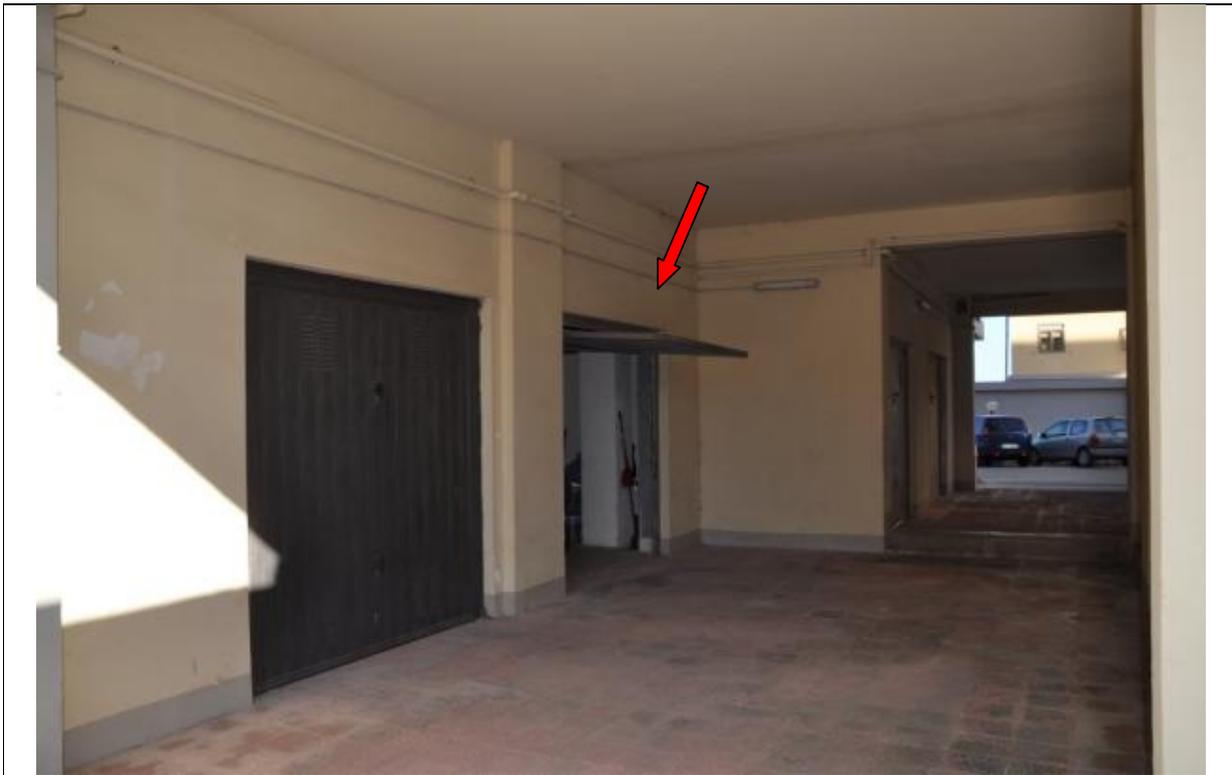
FOTO N. 11 – Garage

Al piano terra dello stabile sono ubicati svariati box auto dotati di ampie aperture carrabili. In particolare il box oggetto di pignoramento, il cui accesso avviene attraverso il portico condominiale, è contraddistinto con il n.35 ed ha una superficie complessiva di circa 15 mq. Le coordinate G.P.S. del bene sono le seguenti: 37°6'12" N - 15°17'34"E.
