Procedura Liquidazione Controllata ex art. 268 CCII

RAPPORTO DI VALUTAZIONE

Lotto Unico

Via Sempione n. 15, Baranzate (MI)

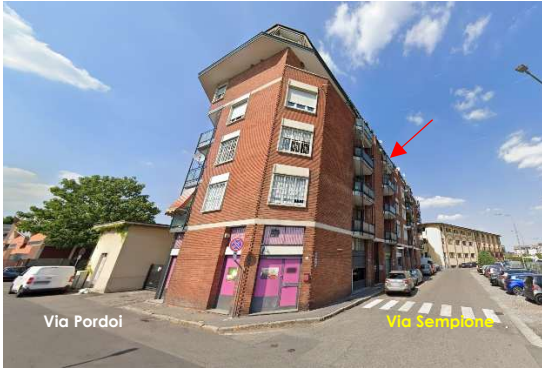
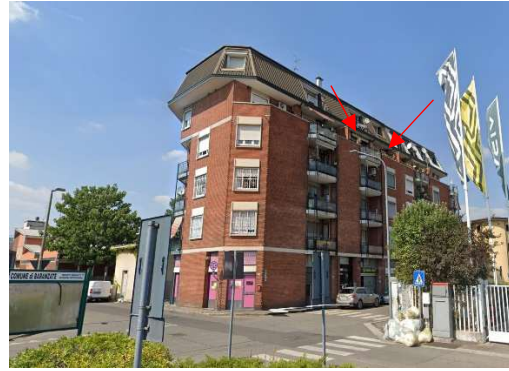
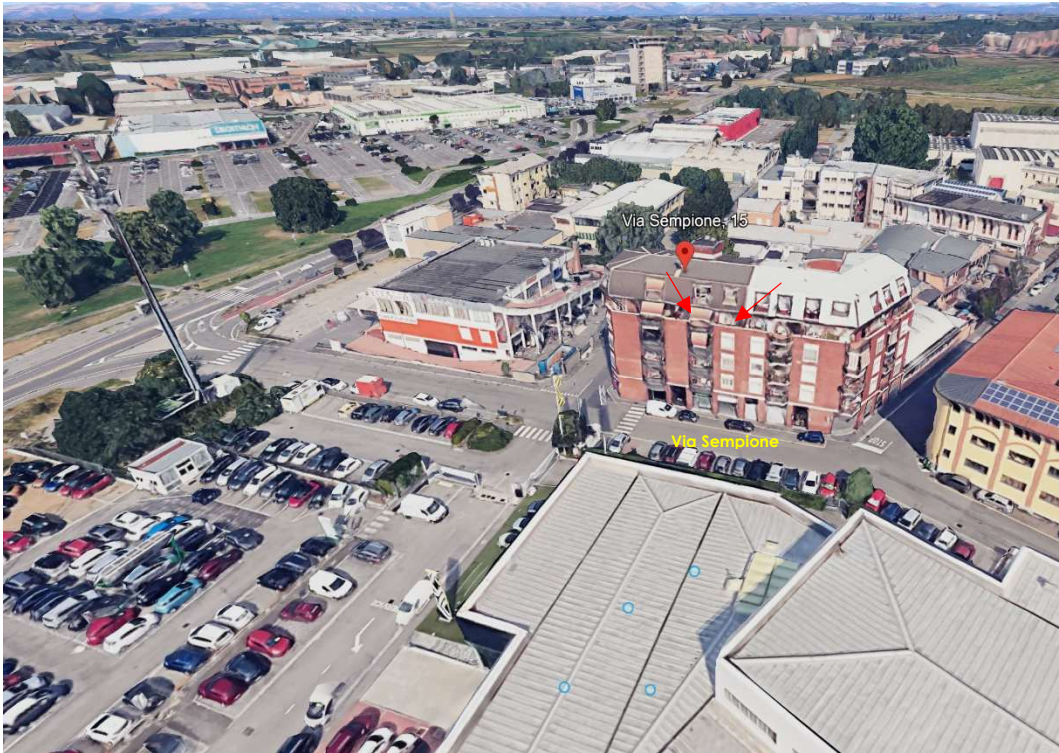
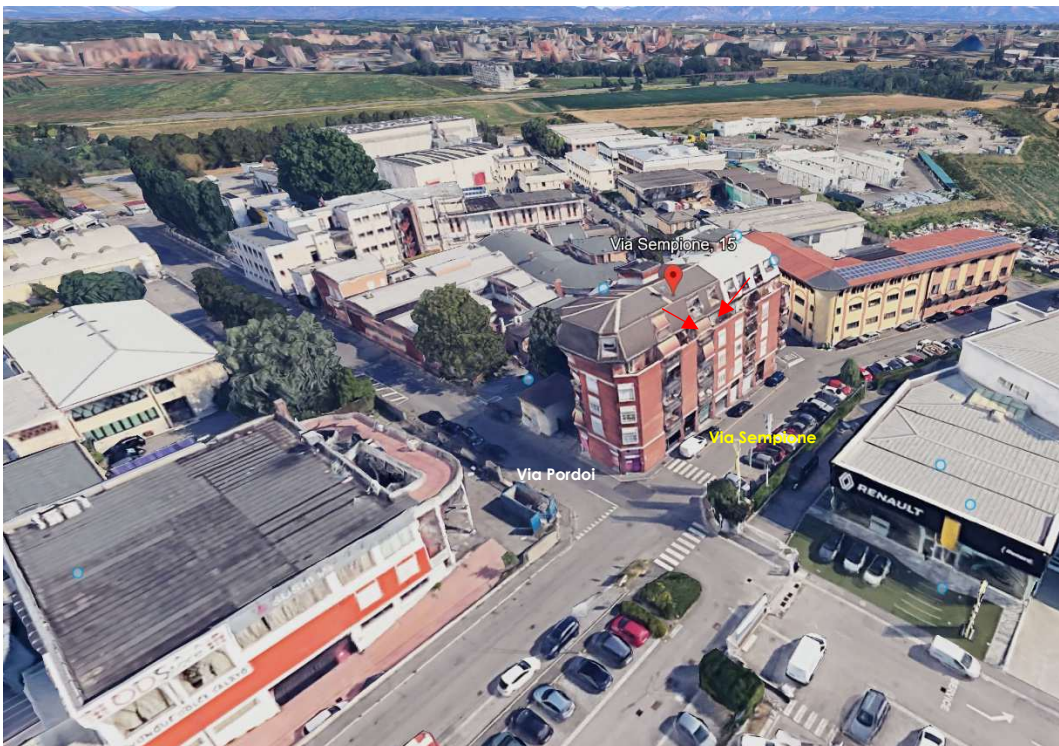
Il fabbricato condominiale di cui fa parte integrante il bene in esame, è composto da sei piani fuori terra, adibiti a locali commerciali al piano terra ed appartamenti per civile abitazione ai piani superiori e da un piano interrato, destinato a cantine. I vari piani del fabbricato in questione, sono collegati a mezzo di due scale condominiali distinte (e relativi ascensori) con ingressi rispettivamente ai civici 15 e 25 di Via Sempione. Inoltre, è presente un unico ingresso carrabile al cortile interno dal civico numero 4 di Via Pordoi (cfr. all. 4). Non è presente il servizio di portineria.

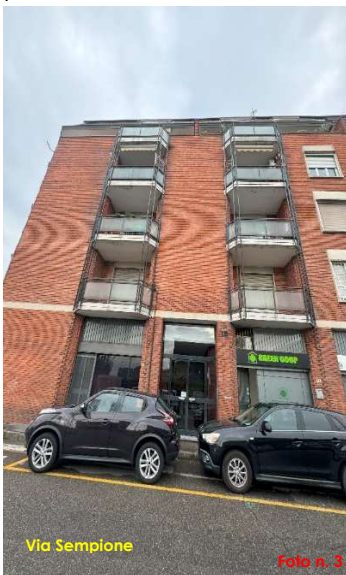
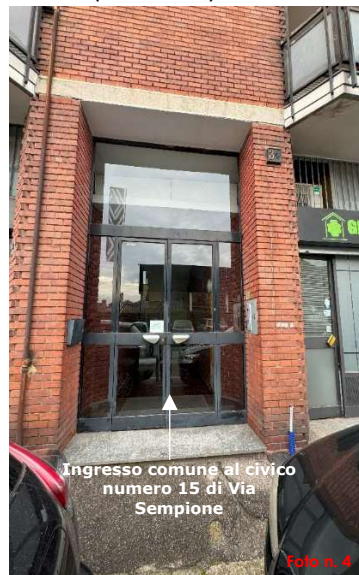
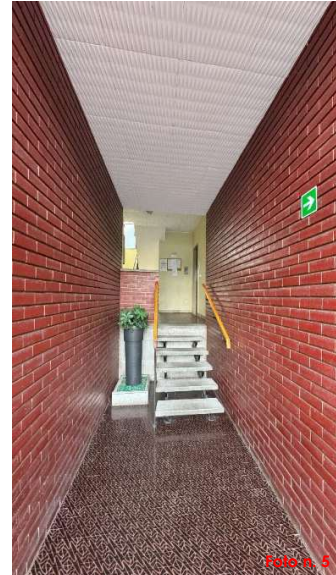
Caratteristiche strutturali e rifiniture del fabbricato condominiale

Il fabbricato condominiale in esame presenta struttura portante di pilastri e travi in c.a. e solai in latero - cemento; le murature diOMPAGNO presentano spessore di 40 cm. La copertura del tetto è a doppio spiovente. I corpi scala condominiali, sono realizzati con struttura portante in c.a., così come i gradini ed i ballatoi di arrivo e di riposo. Nel caso specifico, il corpo scala comune (al civico numero 15 di Via Sempione), di pianta rettangolare, presenta alzate e pedate, rivestite in travertino (cfr. all. 4); i pianerottoli sono pavimentati in marmo posati alla palladiana; le pareti sono rifinite ad intonaco civile liscio e tinteggiate con idropittura di colore beige e bianco (cfr. all. 4); i solai sono tinteggiati di colore bianco (cfr. all. 4); la ringhiera è in ferro verniciato di colore nero e corrimano in pvc di colore verde (cfr. all. 4). L'androne condominiale presenta pareti rivestite a tutta altezza da mattoncini in ceramica e solaio in lastre di cemento intarsiato di colore bianco (cfr. all. 4); la pavimentazione è in mattoncini di ceramica (cfr. all. 4). Il portone di ingresso è in ferro e vetro normale (cfr. all. 4). I prospetti esterni si presentano in buone condizioni di manutenzione e conservazione, con facciate rivestite da mattoncini (cfr. all. 4); i balconi sono chiusi da ringhiere in ferro e pannelli in vetro opaco (cfr. all. 4). L'accesso carrabile condominiale (Via Pordoi n. 4), avviene mediante cancello elettrico in ferro (cfr. all. 4). L'accesso al piano interrato (chiuso da porta in ferro) avviene dalla scala comune (cfr. all. 4). Il piano interrato è pavimentato in battuto di cemento (cfr. all. 4); le pareti, compreso il solaio, sono allo stato grezzo (cfr. all. 4); l'impianto è del tipo a vista con cavi in pvc (cfr. all. 4). Il cortile comune è pavimento in battuto di cemento (cfr. all. 4).

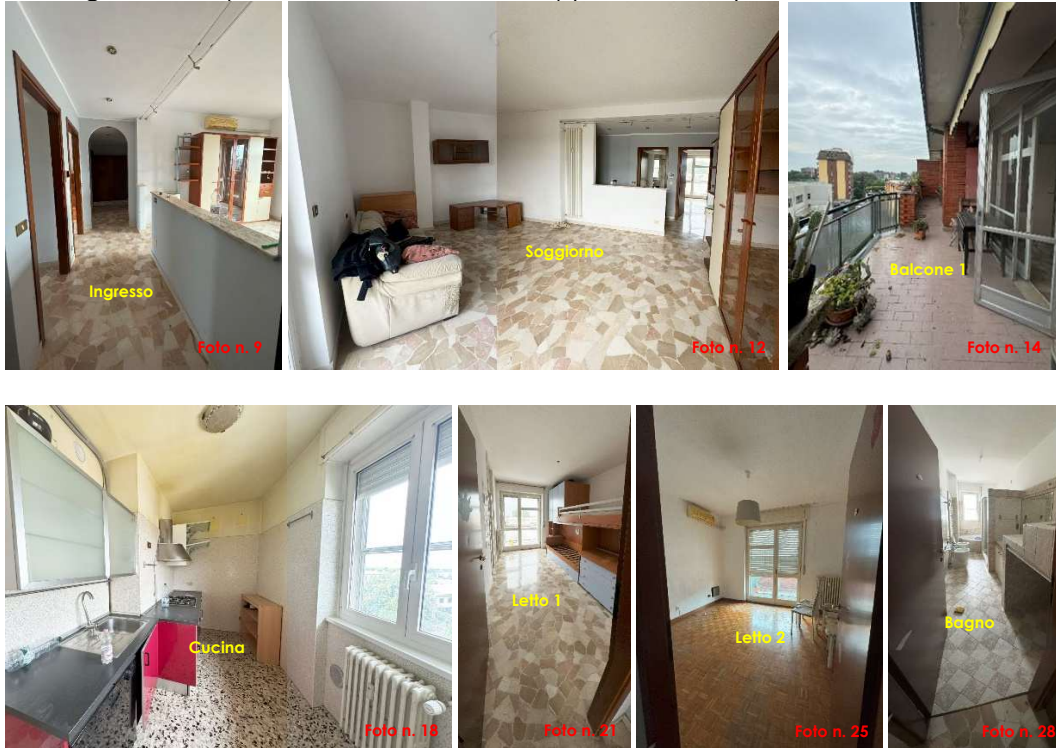
Dal vano **ingresso** dell'abitazione, di pianta rettangolare e superficie utile di circa 5 mq (cfr. all. 2-3-4), si accede a destra nel vano **soggiorno** di pianta rettangolare e superficie utile di circa 23 mq (cfr. all. 2-3-4), dotato di **balcone 1** di pianta rettangolare e superficie utile di circa 18 mq (cfr. all. 2-3-4) e a sinistra, nel vano **cucina** di pianta ad L e superficie utile di circa 9 mq (cfr. all. 2-3-4). Attigua alla cucina (e comunicante a sua volta), si trova la **camera da letto 1** di pianta rettangolare e superficie utile di circa 13 mq (cfr. all. 2-3-4), dotata di **balcone 2** di pianta rettangolare e superficie utile di circa 4 mq (cfr. all. 2-3-4). Dal vano ingresso si prosegue, di fronte, nel **disimpegno** di pianta rettangolare e superficie utile di circa 5 mq (cfr. all. 2-3-4). A destra del corridoio, si trova la **camera da letto matrimoniale (L2)** di pianta rettangolare e superficie utile di circa 14 mq (cfr. all. 2-3-4), mentre a sinistra, si accede al **bagno** di pianta rettangolare e superficie utile

di circa 6 mq (cfr. all. 2-3-4). Il vano **cantina** al piano interrato presenta pianta rettangolare e superficie utile di circa 9 mq (cfr. all. 2-3-4).
