TRIBUNALE DI TIVOLI

Perizia dell'Esperto ex art. 568 c.p.c. Ing. Evangelista Gianluca, nell'Esecuzione Immobiliare 205/2021 del R.G.E.

Contro *..omissis..* e *..omissis..*

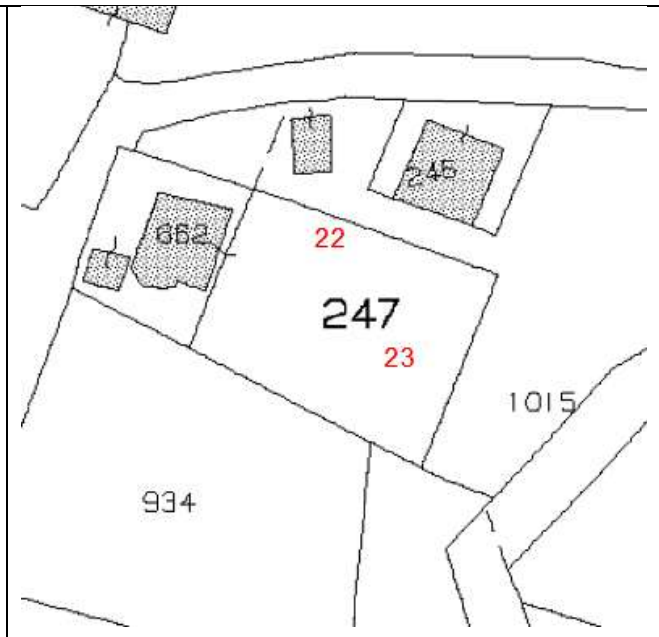
Figura 16 – stralcio dell'Estratto di Mappa Fg. 7 Part.247 individuazione delle non conformità

Difformità riscontrate sulla Particella 247

22. è stata riscontrata la presenza di un manufatto di circa 12 mc privo di titolo abilitativo (cfr. foto n. 14 dell'allegato fotografico);
23. è stata riscontrata la presenza di una rampa carrabile e di una platea cementizia di circa 67 mq (cfr. foto n. 15, 16, 17 dell'allegato fotografico).
