TRIBUNALE di CREMONA

Proc. n. **26/2021**

ELABORATO PERITALE

Comune di Robecco d'Oglio (CR) – Via Sguazzi / Via Cavour

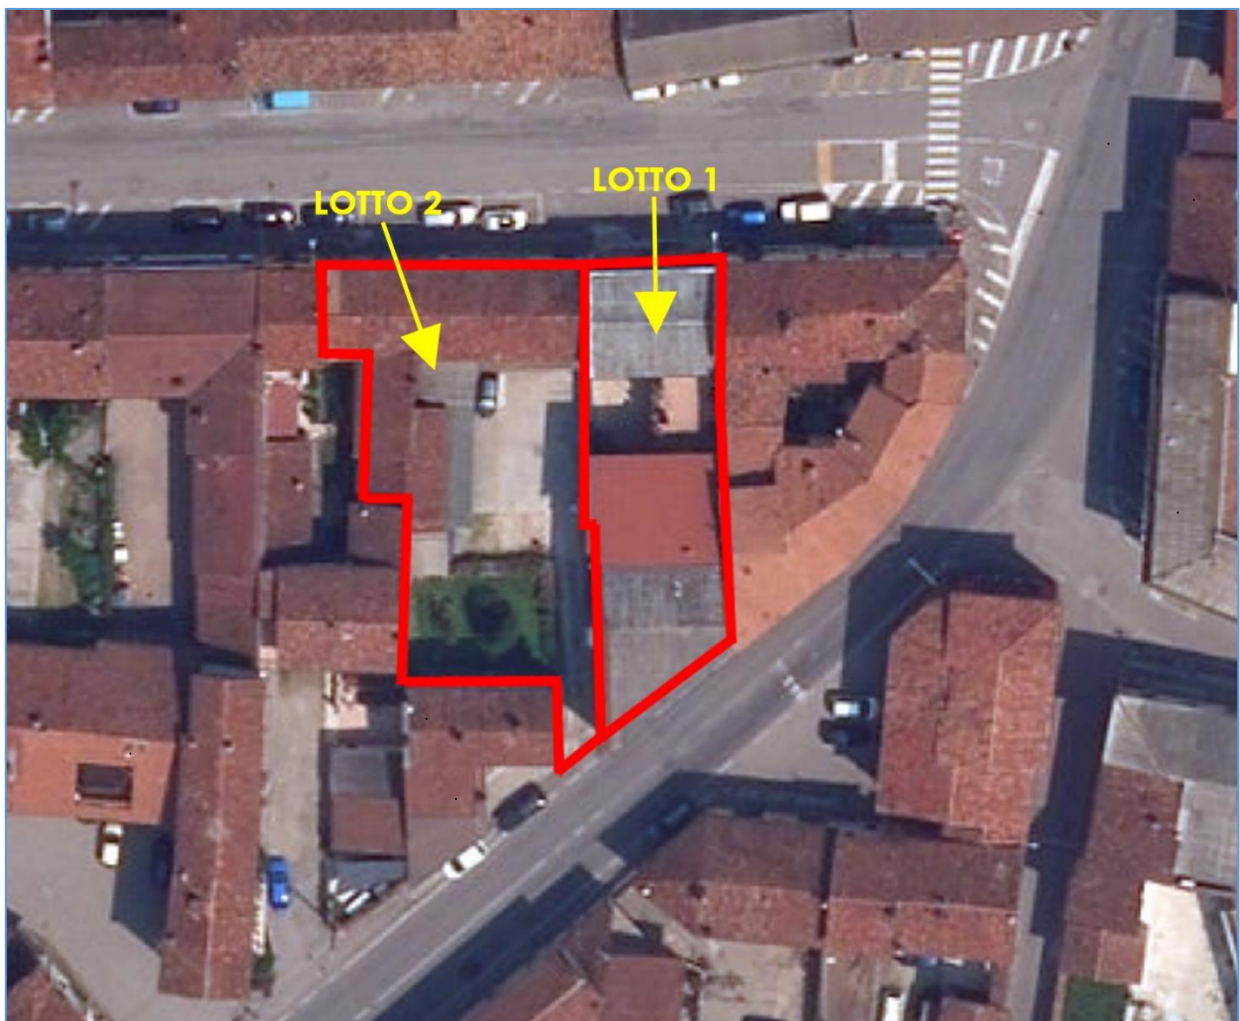
A chiarimento di quanto esposto si riporta, innanzitutto, stralcio della visione aerea (*fonte Geoportale Lombardia*) e dello sviluppo cartografico catastale (*fonte TopGeometri*) con evidenza dei lotti (*sviluppo a vista*).
