## 2.0 Descrizione - servitù - consistenza - divisibilità

### 2.1 Descrizione immobili

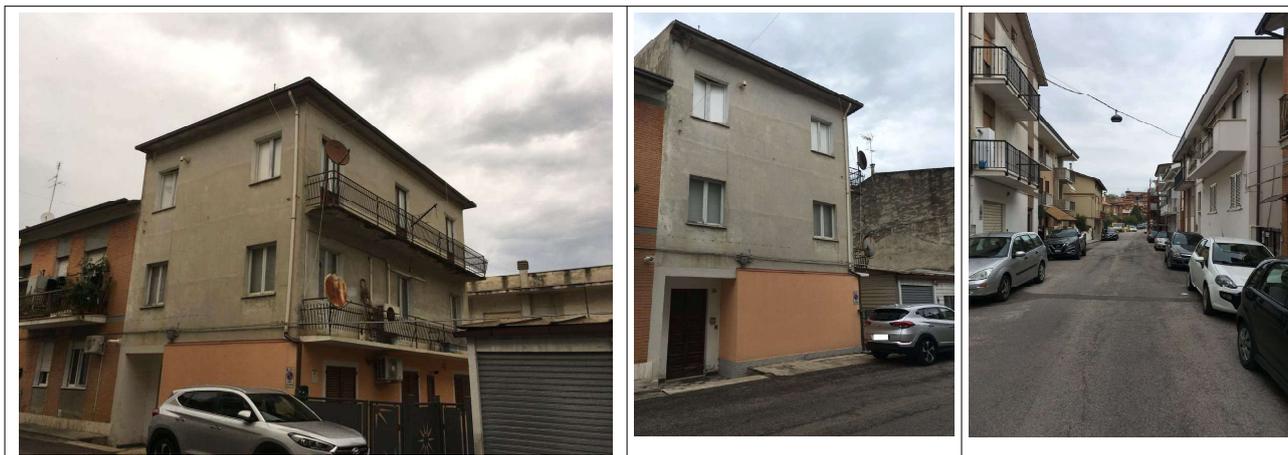
Edificio residenziale costruito tra gli anni 1957 e 1962, con sviluppo su quattro piani fuori terra e copertura a tetto. Il quarto piano è destinato a soffitta, non abitabile. L'edificio è in aderenza a nord con fabbricato di altra proprietà, mentre nei lati sud e est è distaccato dai fabbricati. L'accesso ai P1-P2-P3, dove si sviluppano i beni in esame (abitazioni e soffitte annesse), avviene tramite l'androne e scala comuni da Via Romagna. Il PT è di altra proprietà, con accesso autonomo sempre sulla medesima via.

**Struttura portante:** pilastri in c.a., solai in laterocemento, murature senza intercapedine isolante

**Copertura:** falde inclinate (padiglione) in latero-cemento con manto in coppi

**Pareti esterne:** intonacate e tinteggiate

**Stato manutentivo:** sufficiente, escluso il PT, ristrutturato e di altra proprietà. Necessari lavori di manutenzione della scala comune per umidità del soffitto e pareti.

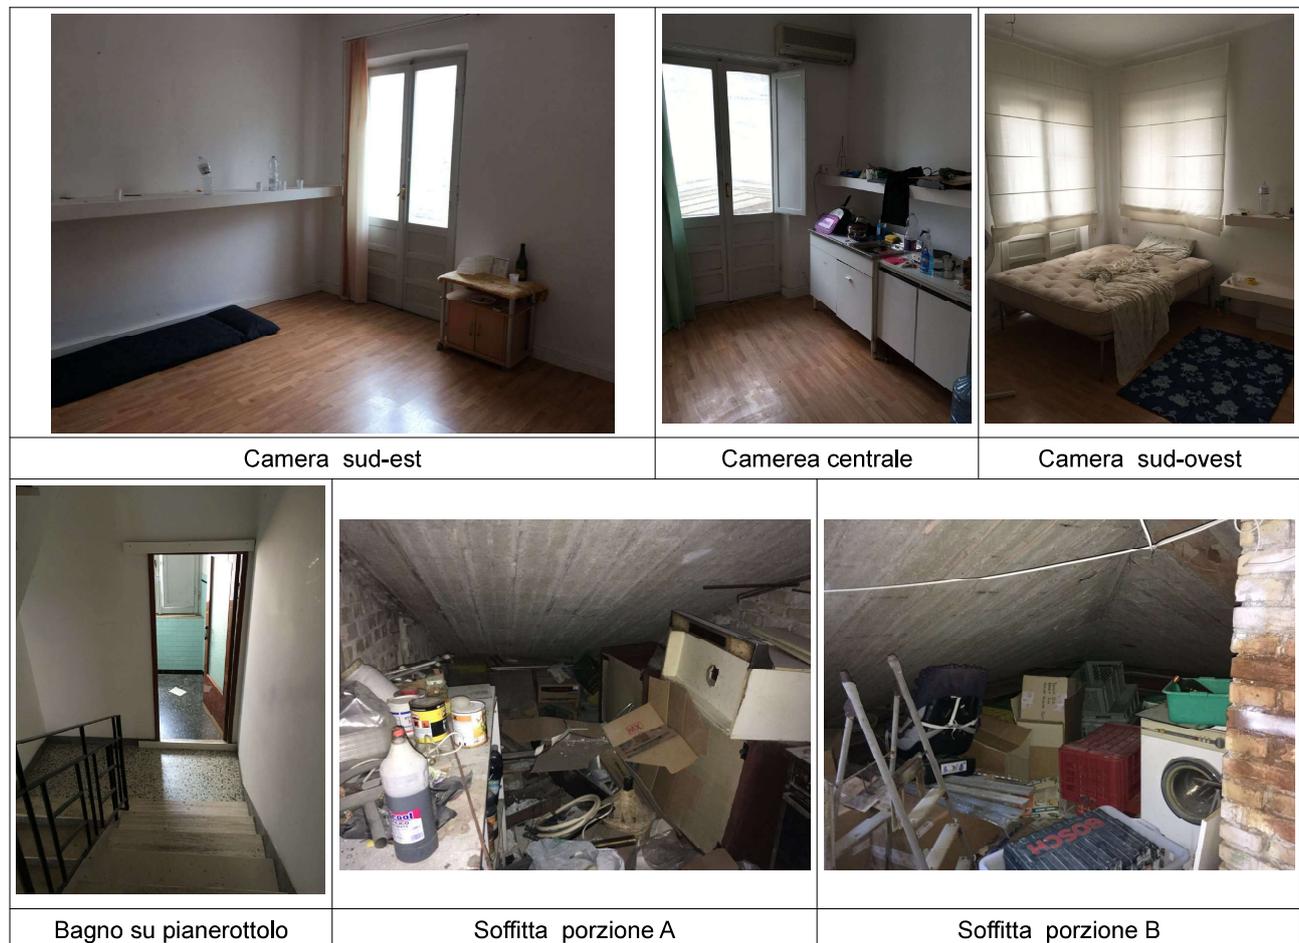
#### APPARTAMENTO sub 2, P1 e P3 – proprietà Romina RUGGERI

**Abitazione al P1** di circa 66 m<sup>2</sup> lordi e 54 m<sup>2</sup> utili costituita da quattro stanze, disimpegno, bagno “esterno” sul pianerottolo della scala comune, tra il PT e P1, balcone di circa 10 m<sup>2</sup> posto sul lato sud per tutta la sua lunghezza, usufruibile dalle tre stanze limitrofe; dal pianerottolo di arrivo si accede direttamente alla quarta stanza, non accessibile direttamente dalle altre. L'immobile è utilizzato come ufficio, senza cucina.

- H interna:** 3.07 m
- Pavimenti:** mattonelle in graniglia ricoperte da materiale plastico - disegno parquet – nell’abitazione, ceramica nel bagno
- Pareti:** intonacate e tinteggiate
- Rivestimenti:** ceramica nel bagno
- Infissi:** legno con vetro singolo e pannelli oscuranti interni
- Impianti:** elettrico, idrico-sanitario; impiantistica vetusta risalente all’epoca di costruzione del fabbricato; impianto elettrico con differenziale e salva vita. **No ascensore.**
- Conformità impianti:** non verificata.
- Stato manutentivo:** sufficiente/mediocre, con balcone bisognoso di manutenzione

**Soffitta al P3** di circa 24 m<sup>2</sup> lordi e 20 m<sup>2</sup> utili e altezza variabile (min 30 cm, max 2.00 m), non abitabile, allo stato grezzo, senza infissi, con la presenza del solo impianto elettrico.

**Stato manutentivo:** mediocre

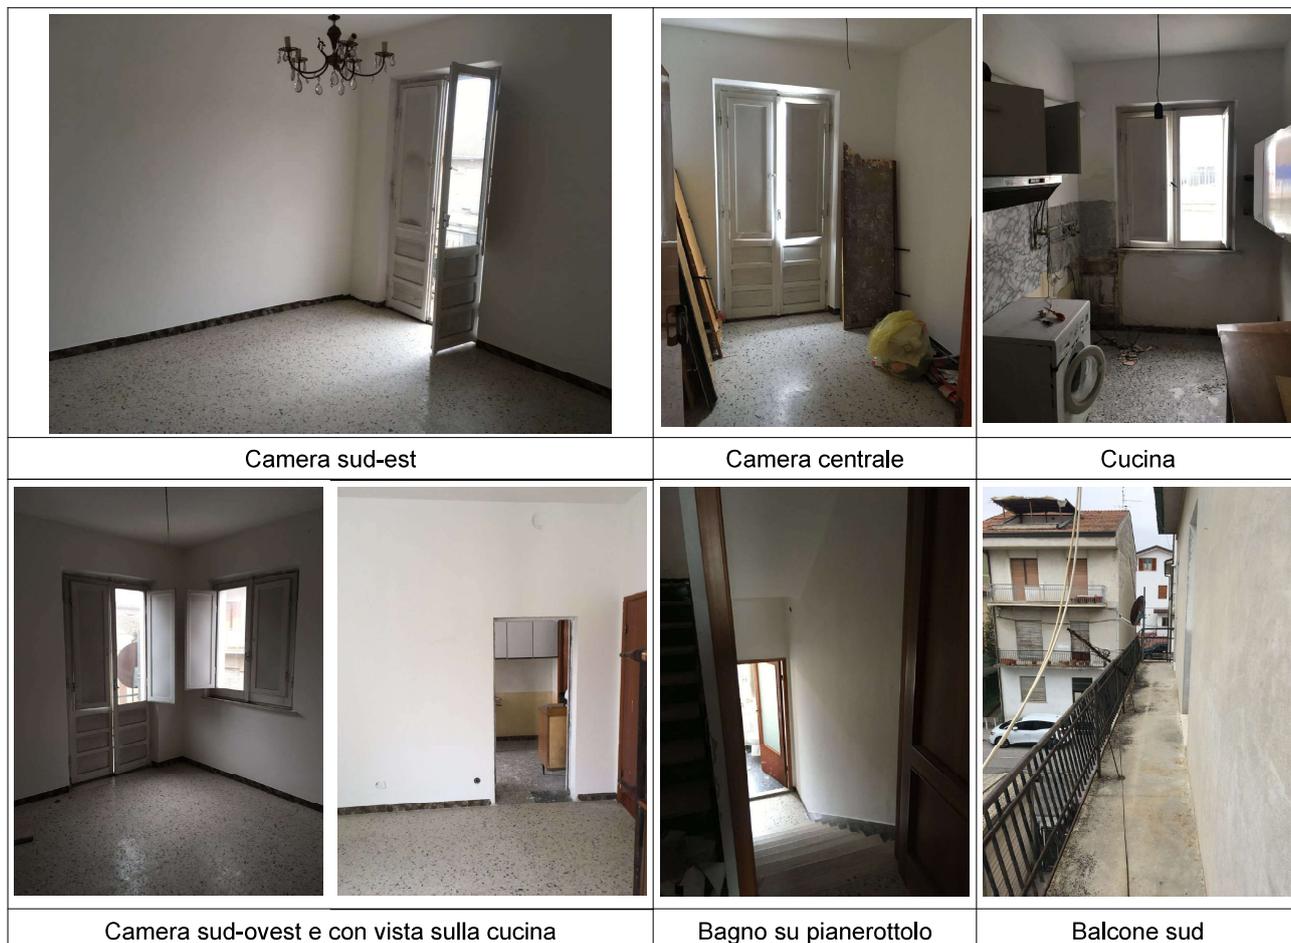
**APPARTAMENTO sub 3, P2 e P3 – proprietà Redania RUGGERI**

**Abitazione al P2** di circa 66 m<sup>2</sup> lordi e 54 m<sup>2</sup> utili costituita da tre stanze, vano cucina, disimpegno, bagno “esterno” sul pianerottolo della scala comune, tra il P2 e P3, balcone di circa 10 m<sup>2</sup> posto sul lato sud per tutta la sua lunghezza, usufruibile dalle tre stanze limitrofe; dal pianerottolo di arrivo si accede direttamente anche nel vano cucina, comunicante con il resto dell’appartamento.

**Impianti:** elettrico, idrico-sanitario; impiantistica vetusta risalente all’epoca di costruzione del fabbricato; impianto elettrico con differenziale e salva vita. **No ascensore.**

**Stato manutentivo:** sufficiente/mediocre. Balcone bisognoso di manutenzione. Cucina da rifare.

**Soffitta al P3** di circa 14 m<sup>2</sup> lordi e 12 m<sup>2</sup> utili e altezza variabile (min 30 cm, max 1.60 m), non abitabile, allo stato grezzo, senza infissi, con la presenza del solo impianto elettrico.

**Stato manutentivo:** mediocre
