TRIBUNALE ORDINARIO DI FORLÌ
Esecuzione Immobiliare N. 9/2024

LOTTO A

RELAZIONE TECNICA ESTIMATIVA con ALLEGATI

CTU STIMATORE
DOTT. ARCH. ENRICA ROSSI

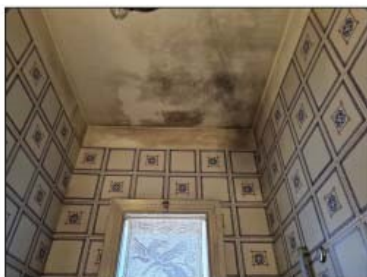
Tali fenomeni sono spesso causati da ponti termici presenti nella struttura edilizia e da una scarsa ventilazione generale negli ambienti.

FOTO 55 - LOTTO B Soffitto
bagno muffa e infiltrazioni

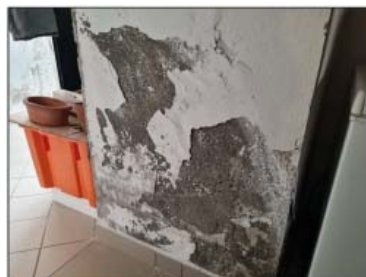
FOTO 56 - LOTTO B
Infiltrazioni e umidità da risalita

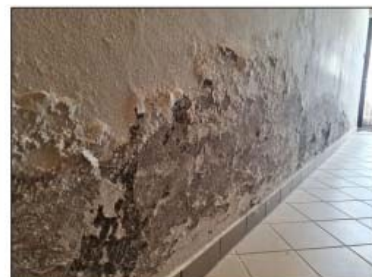
FOTO 57 - LOTTO B
Infiltrazioni e umidità da risalita

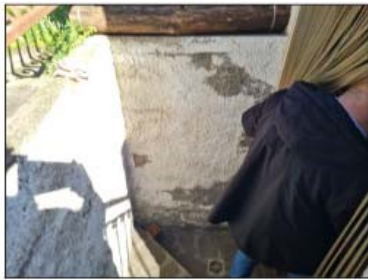
FOTO 58 - LOTTO B e C
Umidità scala cantina

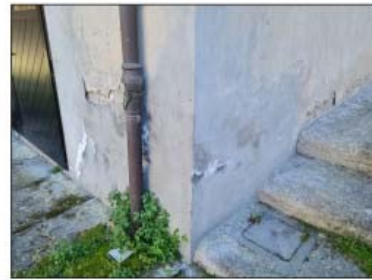
FOTO 60 - LOTTO B e C
Umidità da risalita muri esterni

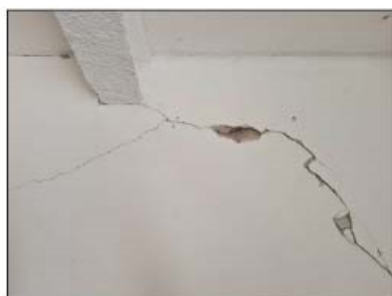
Su tutte le strutture, a causa di un'importante fragilità idro-geologica del contesto ambientale con presenza di diverse frane quiescenti ed attive, si ripercuotono problematiche di stabilità strutturale rilevabili ad occhio nudo con diverse fessurazioni e crepe anche di tipo passante.

FOTO 118 - LOTTO D Crepe e fessurazioni interne abitazione

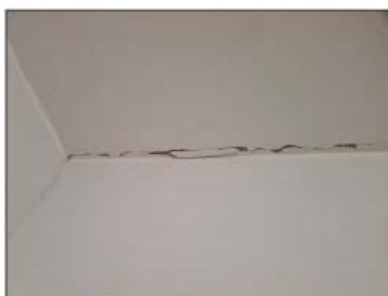
FOTO 119 - LOTTO D Crepe e fessurazioni interne abitazione

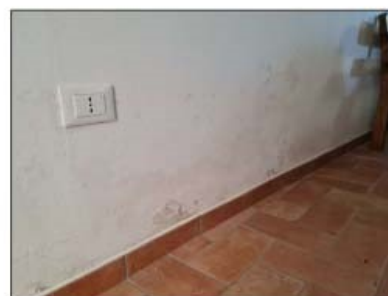
FOTO 120 - LOTTO D Umidità di risalita nei muri

Insieme alle problematiche strutturali, trattandosi di struttura a muri portanti, nell'immobile sono presenti anche diversi fenomeni di umidità ed infiltrazioni derivanti principalmente dal sottosuolo per capillarità.

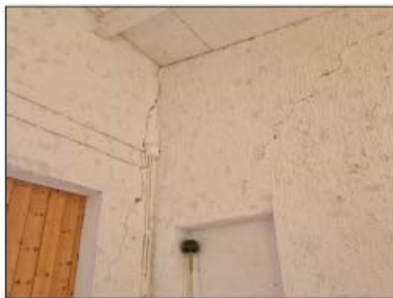
Soprattutto le attrezzature a servizio dell'abitazione presentano importanti fessurazioni di assestamento che si concentrano maggiormente in prossimità dei terreni in pendenza, mentre nell'abitazione sembra trattarsi di diversi fenomeni più lievi, sia di tipo superficiale che a maggiore profondità.

FOTO 97 - LOTTO D Crepe e fessurazioni deposito esterno

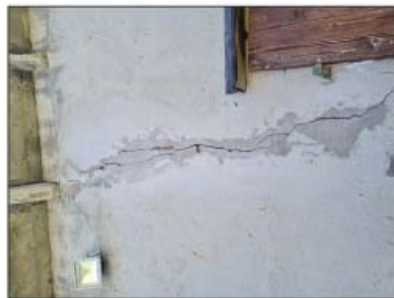
FOTO 98 - LOTTO D Crepe e fessurazioni deposito esterno

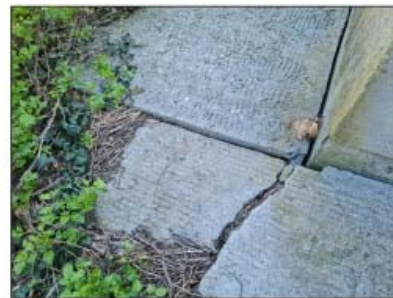
FOTO 99 - LOTTO D Deposito assestamento marciapiede

3. Crepe e fessurazioni da assestamento del terreno su pavimentazioni esterne spesso non dotate di idonei giunti di dilatazione;
4. Infiltrazioni di umidità da risalita nelle murature portanti con fenomeni di macchie e distacco di tinteggiature soprattutto nei vani del piano terra in prossimità del terreno;

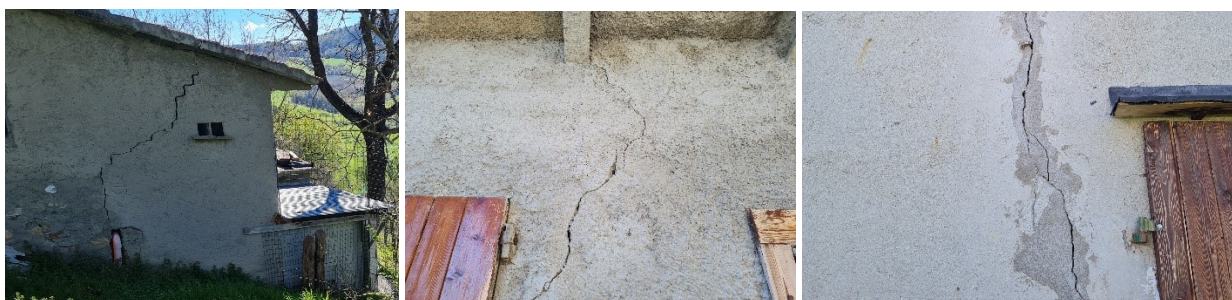
1. Crepe e fessurazioni da assestamento strutturale per la presenza di frane quiescenti anche gravi e passanti soprattutto nei fabbricati a servizio;
2. Lievi fessurazioni di assestamento strutturale su pareti e solai per la presenza di componenti strutturali o per la vicinanza di materiali con differente dilatazione;

ASSESTAMENTI STRUTTURALI SUI SERVIZI STACCATI
