- 1) Relazione di Consulenza Tecnica d'Ufficio
- 2) Allegati
- 3) Nota spese

par. 1.2: Descrizione dello stato dei luoghi

par. 1.3: Svolgimento delle operazioni di consulenza

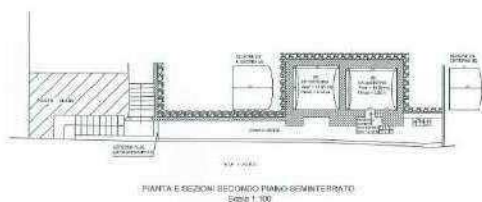
2 PIANO SEMINTERRATO (non collegato ai piani superiori)

- la "Pianta catastale storica dell'intero immobile" fornita dall'Archivio del Catasto (di cui si dirà di seguito) non contiene la "Pianta del 2° piano seminterrato" riportate nella "Pianta catastale attuale" di cui sopra;
- il "Pozzo nero" riportato nella "Pianta catastale attuale" non risulta ne segnalato allo scrivente dalle parti, ne considerato in fase di progettazione del frazionamento ne rilevato in fase di accesso;
- gli ingressi ai ambienti riportati nella Pianta catastale attuale risultano difformi rispetto a quanto rilevato

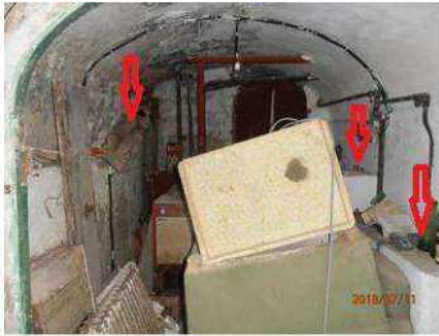
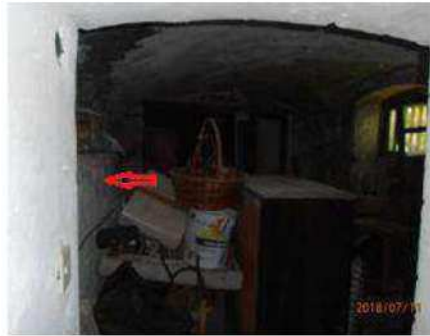
I muretti di cui si parla, infatti, "non sono muri portanti", risultano realizzati in pietra informe (ovvero strutture con trascurabile resistenza nella direzione perpendicolare essendo prive di "materiali resistenti a trazione" es. acciaio) accostata ai muri portanti del fabbricato e non contribuiscono, significativamente, alla resistenza delle strutture principali dello stabile (che, per quanto detto sopra, appaiono fondate su roccia (salvo verifiche quali carotaggi ecc...) ovvero su litotipo che "non crea spinta").

I muretti di cui sopra e le varie strutture di appoggio di tubazioni ecc... (Foto), non essendo necessarie alla stabilità dell'immobile né funzionali alla nuova destinazione degli ambienti (le vecchie cantine si intende, in progetto, trasformarle in vani principali o accessori delle ricavate unità abitative) costituiscono quindi elementi eliminabili soltanto a fronte di una limitata spesa di demolizione (essendo il trasporto e smaltimento di rifiuti edili eliminati secondo quanto riferito dal progettista [REDACTED] (circa il riutilizzo dei materiali) e confermato con nota preventiva, via mail, allegata).
