TRIBUNALE ORDINARIO - URBINO

ESPROPRIAZIONI IMMOBILIARI

108/2023

CONSULENZA ESTIMATIVA GIUDIZIARIA

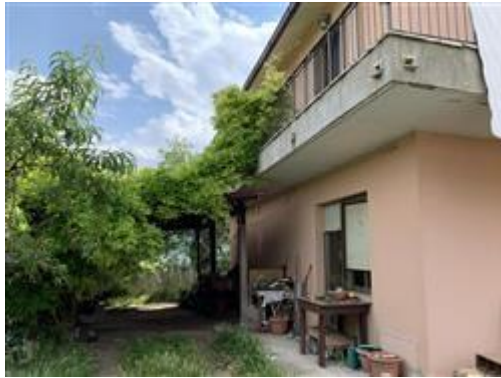
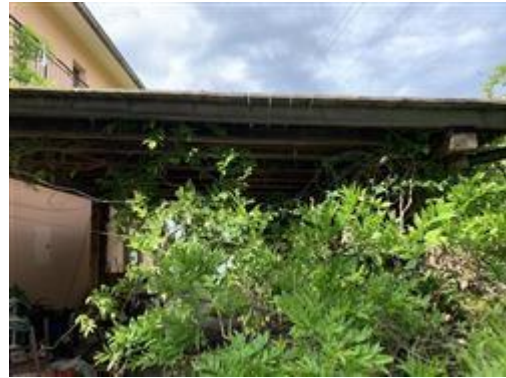
Sono state rilevate le seguenti difformità: Si è rilevata la presenza di una tettoia in legno realizzata sullo scoperto di pertinenza della costruzione (sub. 5) sul lato sinistro. La costruzione ha una dimensione in pianta di 3,80x7,00 m ed un'altezza media di circa 2,50 m. Detto manufatto è stato realizzato senza alcun titolo.

L'immobile risulta **non conforme e non regolarizzabile**.

- Riduzione in pristino mediante demolizione del manufatto e rimozione delle macerie.: €2.500,00

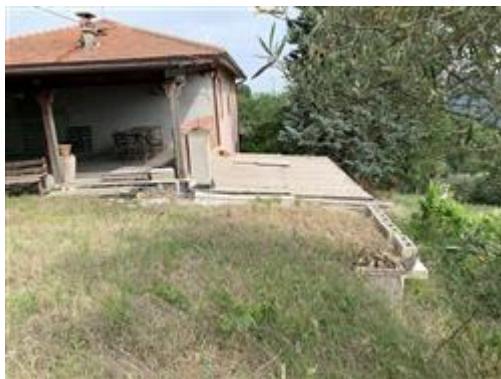
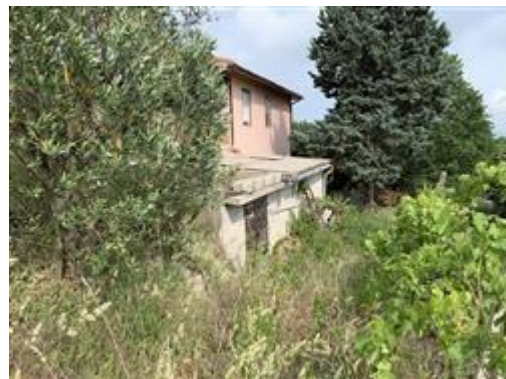
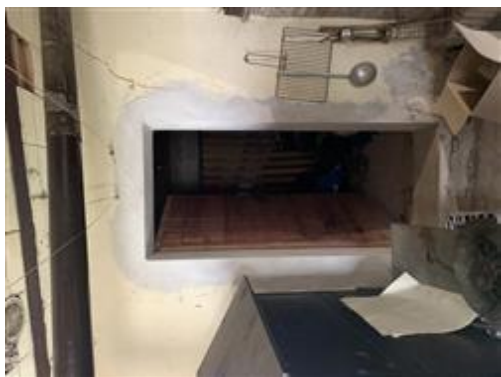
Sono state rilevate le seguenti difformità: Si è rilevata la presenza di un vano ripostiglio realizzato in aderenza al ripostiglio posto sul retro dell'edificio. Detto manufatto ha una dimensione in pianta di circa 3,30x4,30 ed un'altezza di interna di circa 2,00 m. Si ritiene che tale costruzione non sia sanabile stante il mancato rispetto delle norme tecniche sulle costruzioni che definiscono i livelli minimi di sicurezza delle strutture.

L'immobile risulta **non conforme e non regolarizzabile**.

- Si prevede la demolizione del manufatto con lo smaltimento delle macerie e la chiusura, da attuare mediante ripristino strutturale della continuità muraria, della porta di collegamento interno con il ripostiglio presente sul retro dell'edificio.: €4.000,00

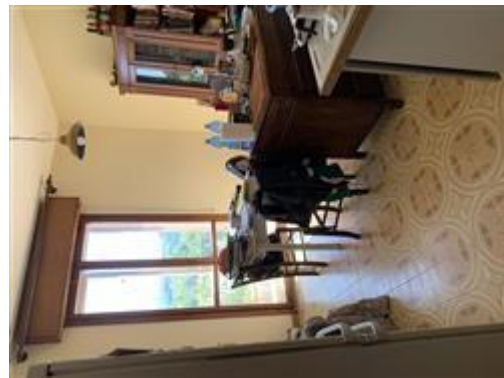
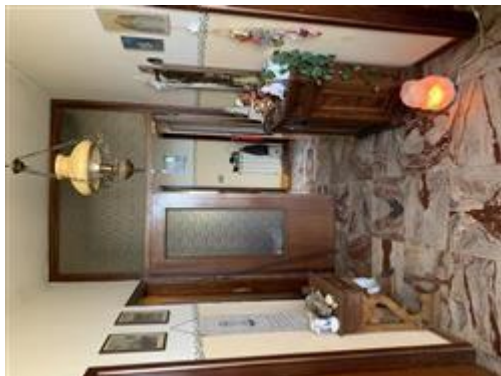
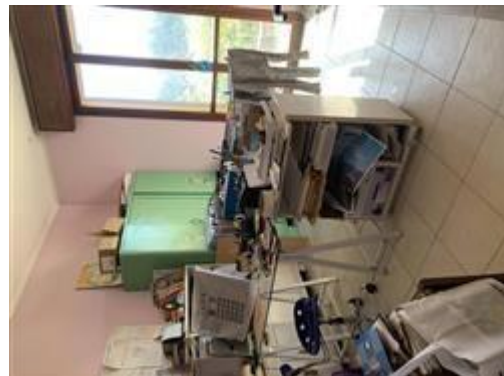
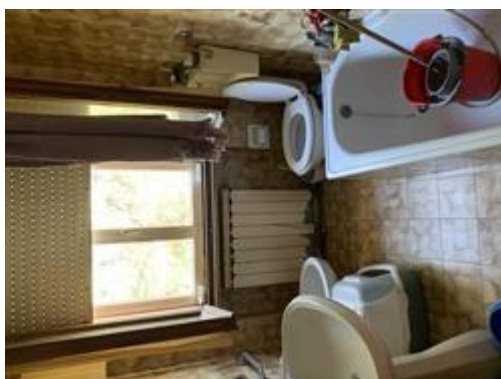
L'unità fa parte di un edificio isolato sviluppato su due piani, dotato di struttura portante in muratura con solai di piano e di copertura in latero cemento, rifinito esternamente ad intonaco civile tinteggiato con copertura a padiglione dotata di manto in tegole marsigliesi di laterizio.

Si segnala che sul soffitto del soggiorno è presente una vistosa macchia di umidità che si estende parzialmente sulla parete; essa verosimilmente, è provocata da un difetto di impermeabilità del tetto in corrispondenza di un comignolo.

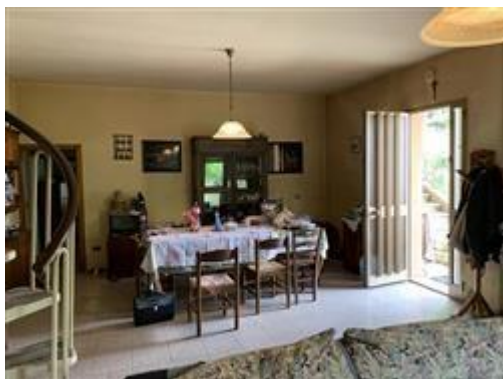
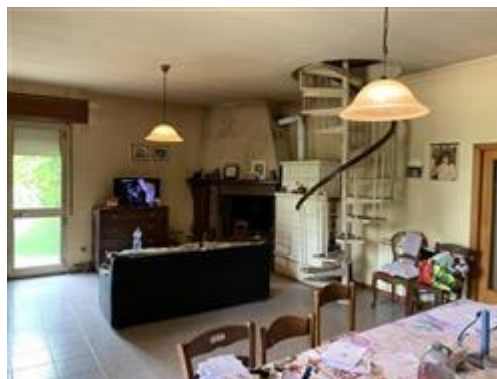
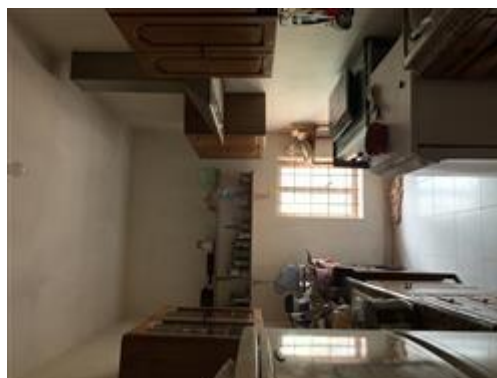
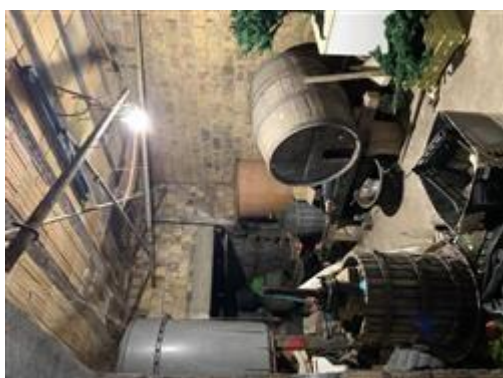
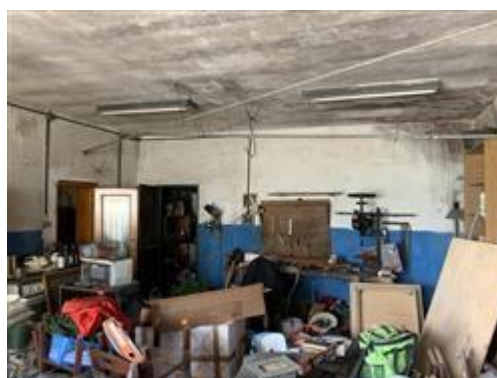
L'unità fa parte di un edificio isolato sviluppato su due piani, dotato di struttura portante in muratura con solai di piano e di copertura in latero cemento, rifinito esternamente ad intonaco civile tinteggiato con copertura a padiglione dotata di manto in tegole marsigliesi di laterizio. Fa eccezione il ripostiglio posto sul retro che è rifinito esternamente solo con un leggero strato di intonaco cementizio a spruzzo e la sua copertura è realizzata da pannelli ondulati in fibra di cemento che con ogni probabilità contengono amianto.

Il ripostiglio presente sul fianco dell'edificio ha le pareti intonacate a civile, ma la superficie è vistosamente ammalorata per la presenza di evidenti condizioni di umidità; la pavimentazione di tale vano è grezza. La cantina ha le pareti prive di intonaco ed il pavimento è in mattoni ristici. Il ripostiglio sul retro ha pareti intonacate e tinteggiate ed il pavimento è rivestito con piastrelle ceramiche.

Una camera da letto presenta, su parte del soffitto e di una parete, segni di infiltrazioni d'acqua dovute a difetti d'impermeabilità della copertura in corrispondenza di un comignolo.
