## **PERIZIA ESTIMATIVA**

Compendio immobiliare

sito in via Strasburgo nn. 10 e 12 - Olbia

Procedura n. 43/2021 R.G.E.

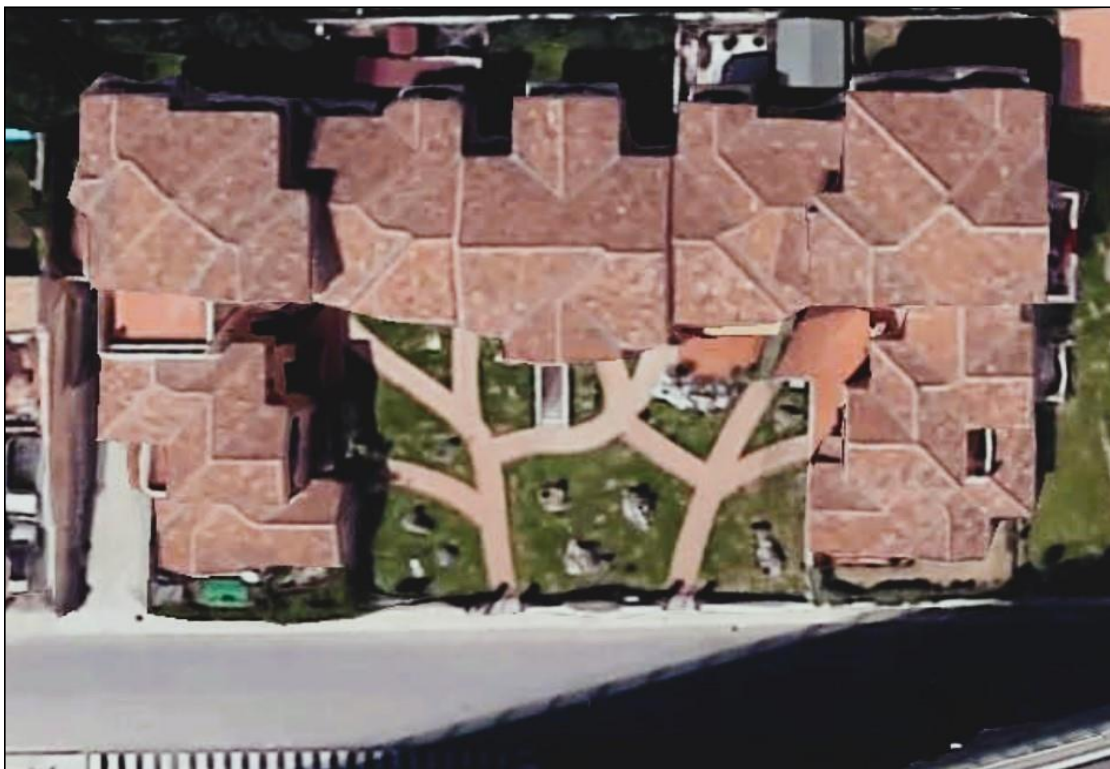
Il complesso si sviluppa principalmente su due livelli fatta eccezione per i blocchi posti ad angolo che si sviluppano su tre livelli.

Elemento caratterizzante le aree esterne dell'edificio è la presenza del viadotto che oltre a sovrastare l'ingresso all'area condominiale presenta i piloni che occupano parte della carreggiata di via Strasburgo.

Foto aerea del complesso edilizio in via Strasburgo
