TRIBUNALE DI CAMPOBASSO
Settore fallimenti
Giudice Delegato
Dott.ssa Claudia Carissimi
Fallimento n°10/2015
S.A.C. Società Appalti e Calcestruzzi s.r.l.

RELAZIONE TECNICA

Con riferimento all'unità immobiliare indicata nella perizia di stima depositata come A06 (Comune di Celenza Val Fortore (FG) - Foglio 24 – particella 774)

ALL. 1 - RILIEVO DELLO STATO DI FATTO

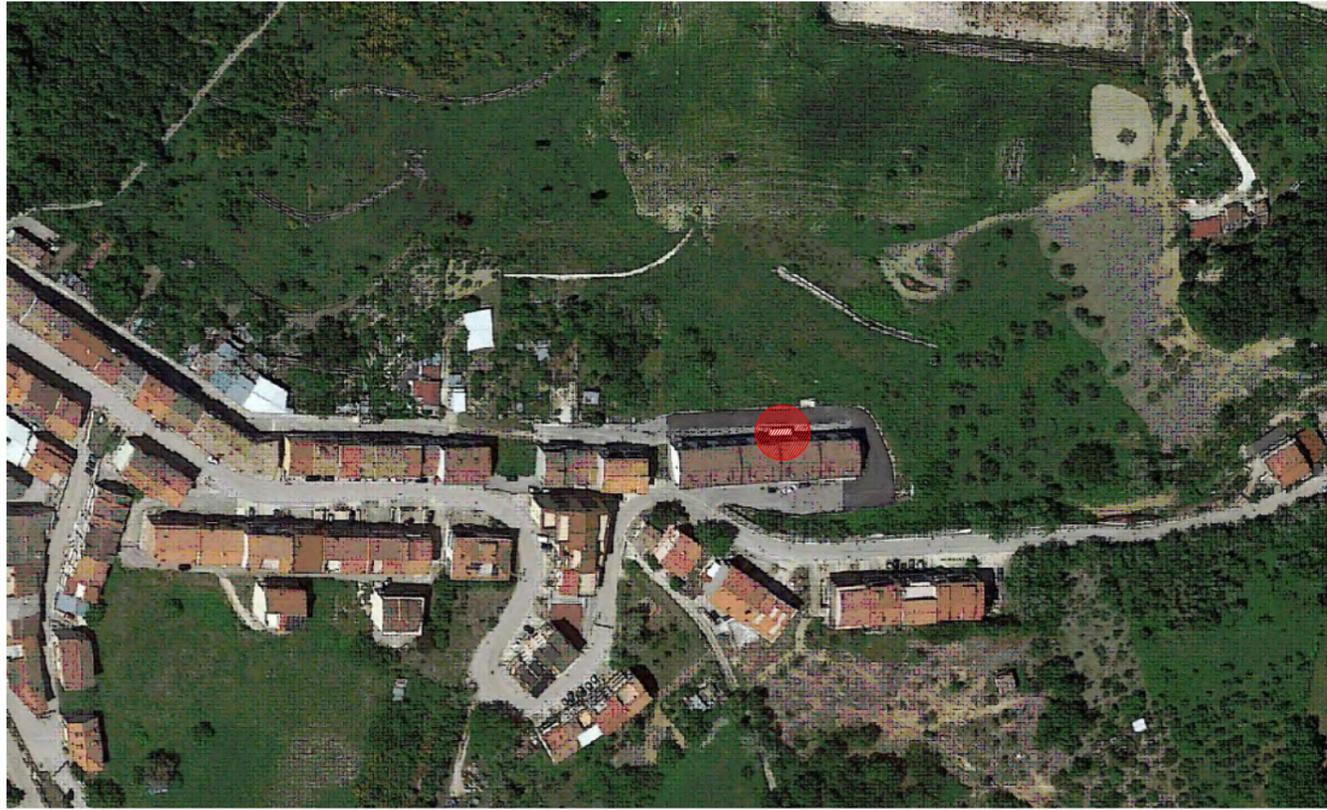
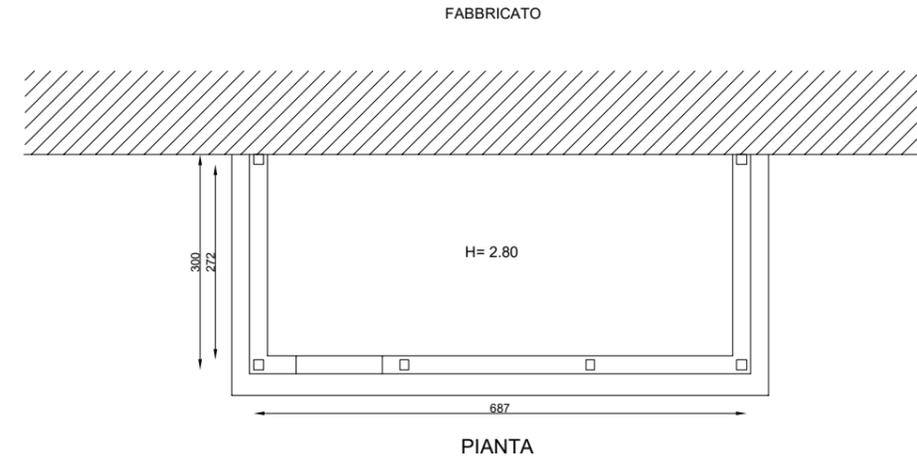
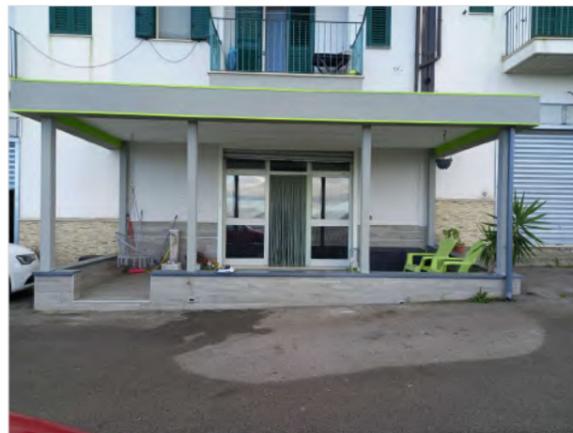
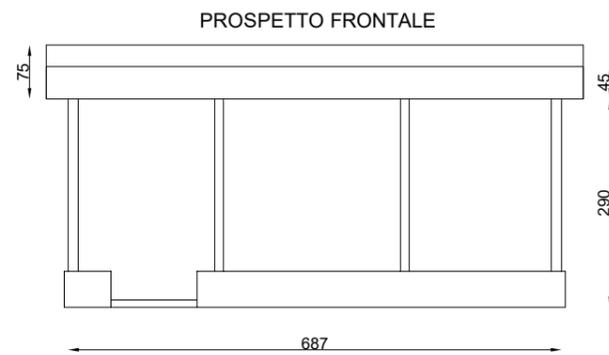
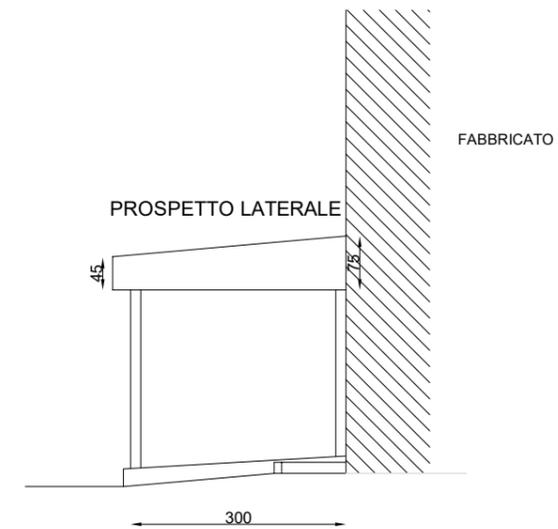
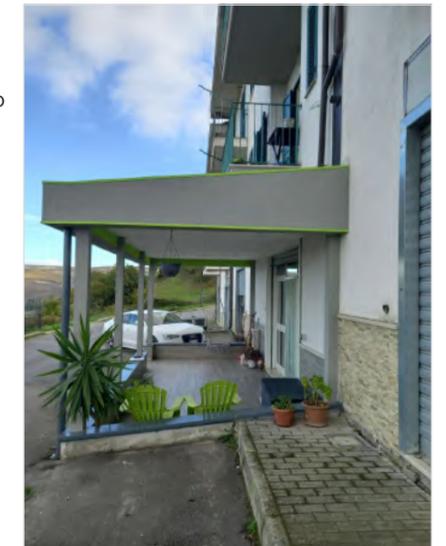
Il manufatto realizzato ha una superficie in pianta di circa m 7,00x3,00. L'altezza interna risulta pari a m 2,80. A tale scopo si rimanda per ulteriori dettagli **all'Al.1** (Rilievo stato di fatto).

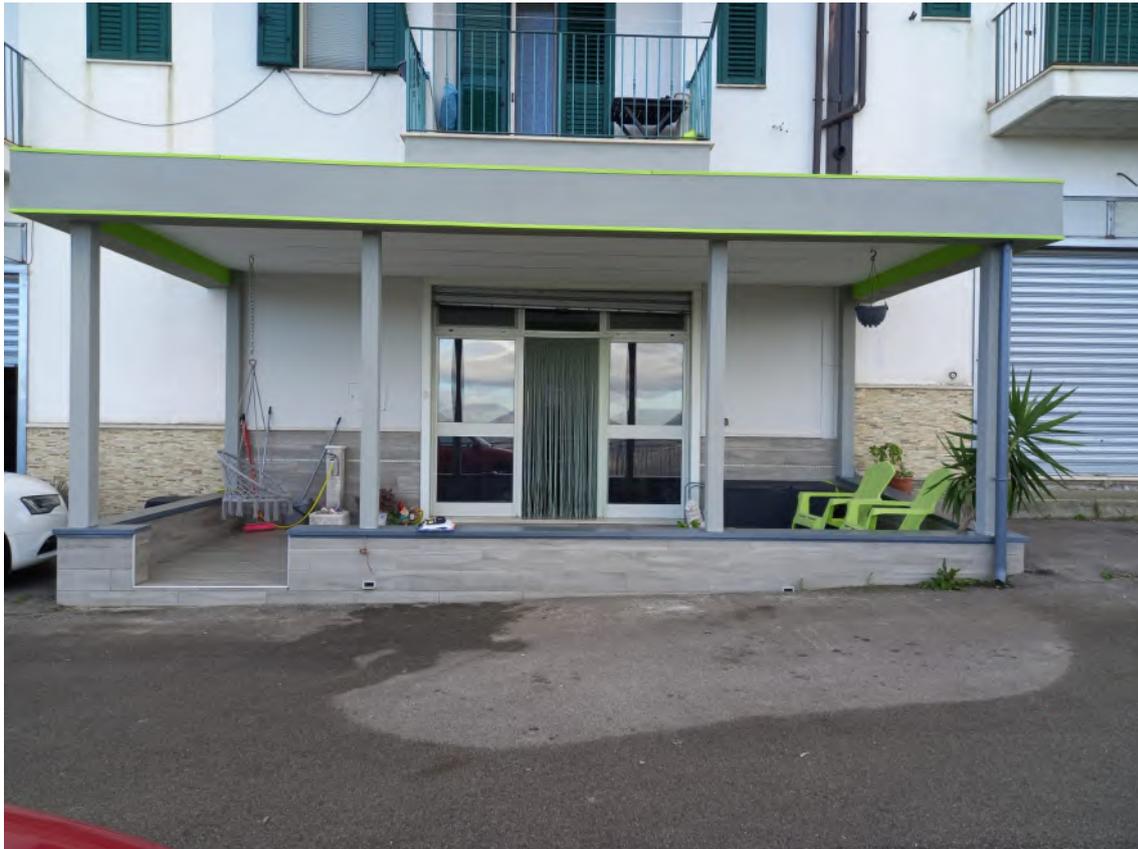
Foto 1 – Prospetto

Sul lato posteriore del fabbricato, a ridosso dell'unità A06, è stata realizzata una tettoia fissa e non temporanea aperta su tre lati.

Tale manufatto seppur funzionale ed esteticamente valido, purtroppo non risulta sanabile e completamente abusivo.

In effetti come si evince dall'allegato fotografico la struttura insiste parte sull'area destinata a marciapiede e parte su strada asfaltata.

Pertanto alla luce di quanto sopra rappresentato, il sottoscritto CTU indica il ripristino dello stato dei luoghi.

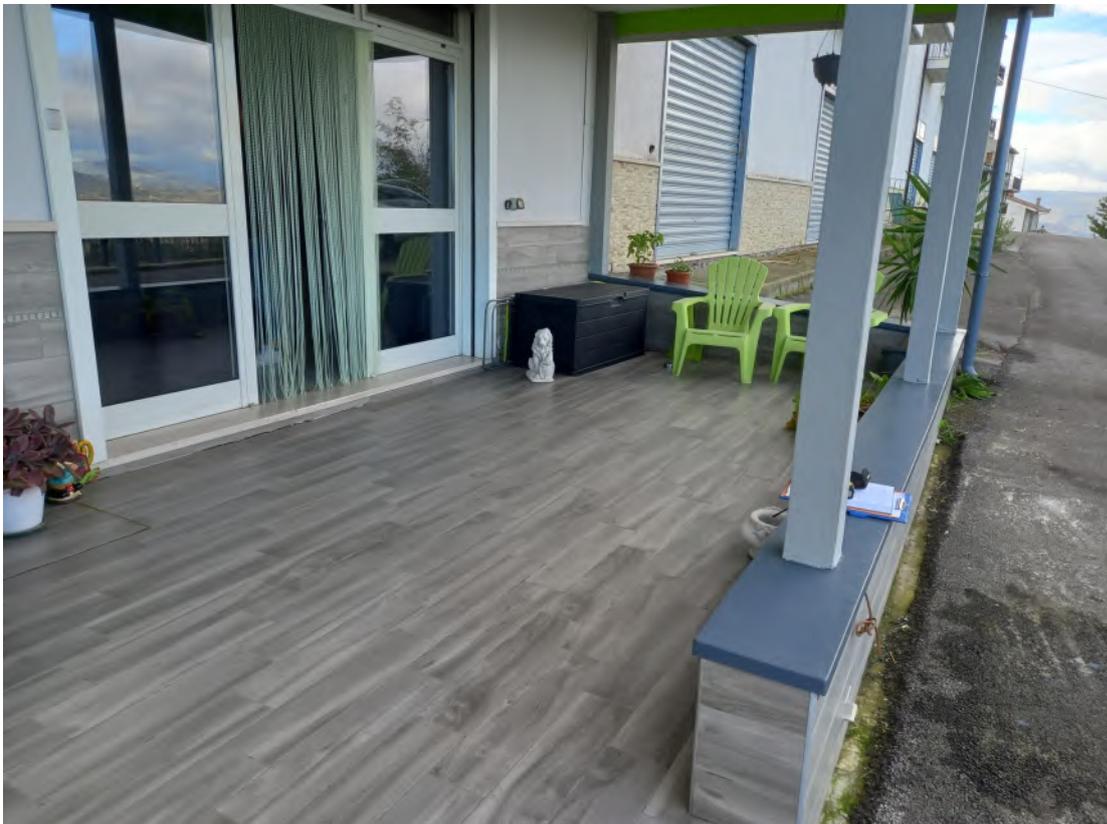
Foto 2 – Finiture interne

- Struttura portante costituita presumibilmente con scatolari in acciaio e rivestiti con pannelli in cartongesso (tipo aquapanel) ancorati alla base in corrispondenza di muretti;
- Muretti rivestiti con piastrelle in gres sormontati da un lamierino preverniciato;
- Pavimentazione interna in lastre di gres;
- Soffitto in cartongesso tinteggiato con pittura bianca;
- Impianto di illuminazione costituito da faretti e strisce led.
- Copertura costituita da pannelli isolati grecati con carter in lamiera.

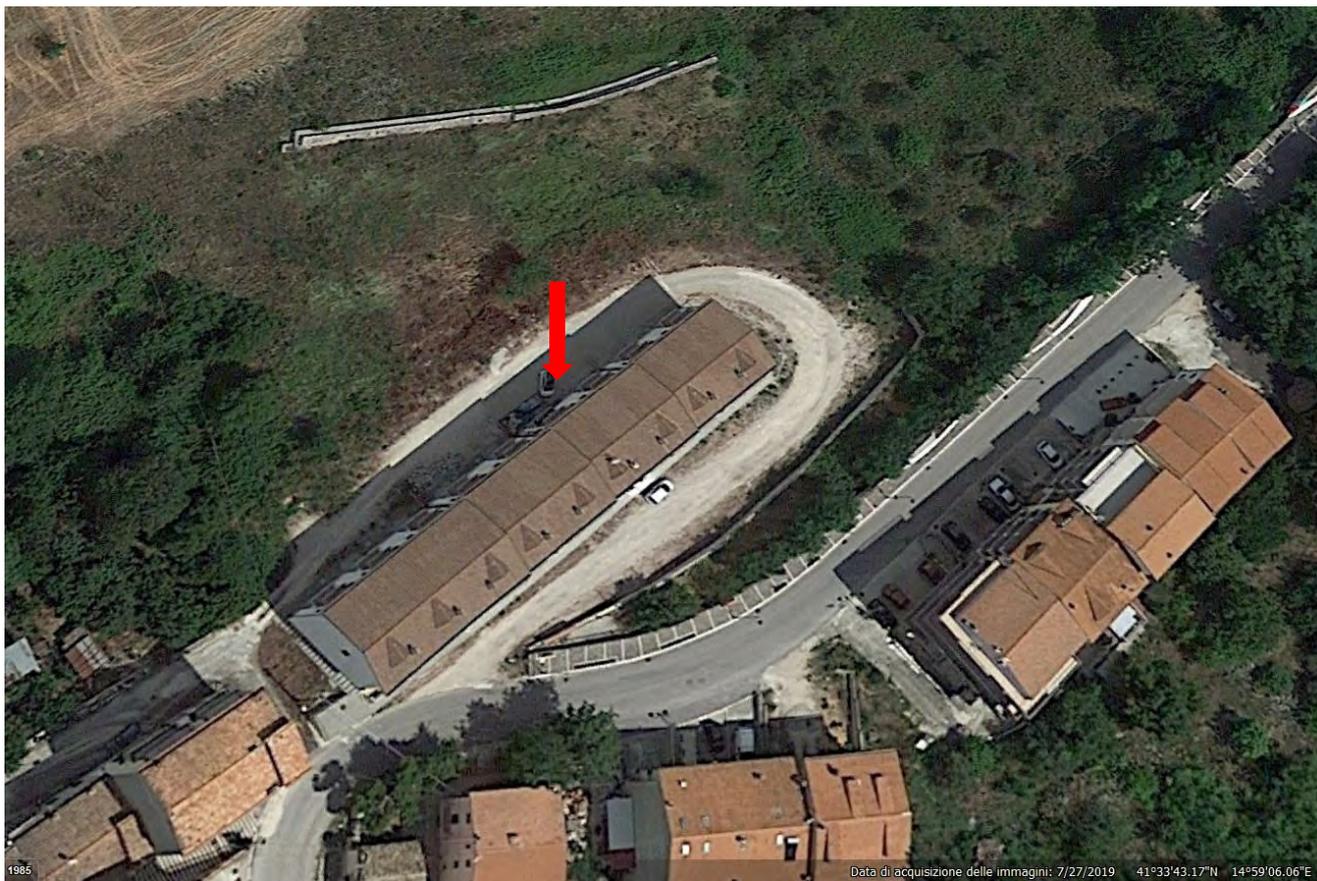
Foto 6 - Stato di Fatto 27.07.2019

Tale manufatto indicativamente, come si può evincere dalle immagini storiche stralciate da Google Earth, è stato realizzato tra luglio 2021 e aprile 2022.

Immagini storiche – Possibile date di realizzazione del manufatto

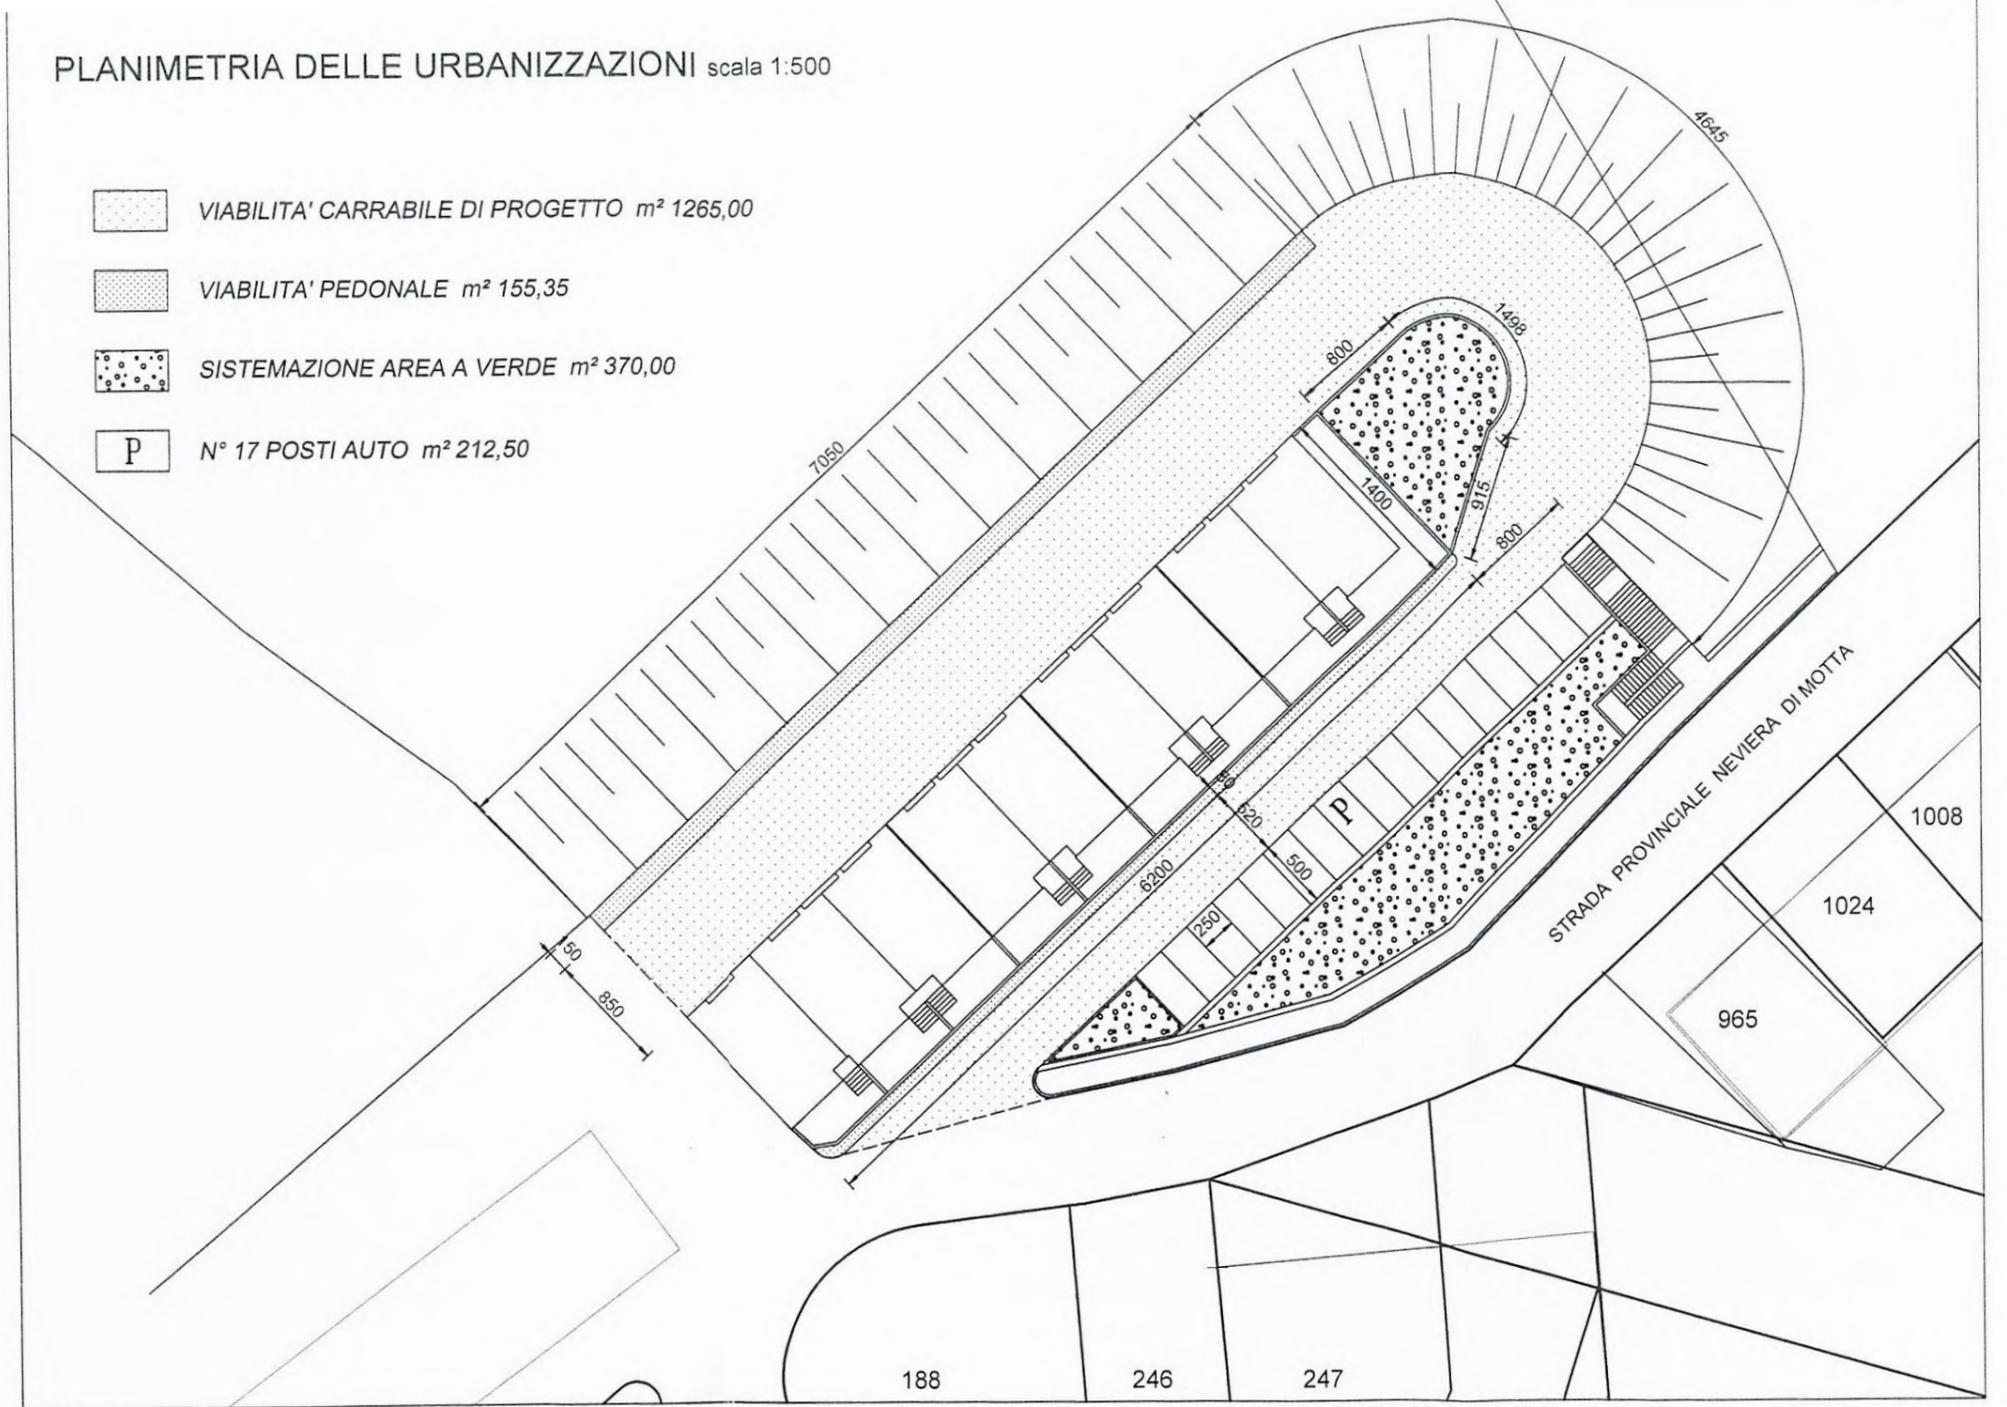
PLANIMETRIA DELLE URBANIZZAZIONI scala 1:500

E' stato realizzato senza alcuna richiesta di titolo edilizio su proprietà ceduta dalla S.A.C. srl al Comune di Celenza come opere di urbanizzazione primaria (Al.3.)
