TRIBUNALE di TREVISO

Fallimento n. 75/2018

OGGETTO: REVISIONE VALORI DI MERCATO

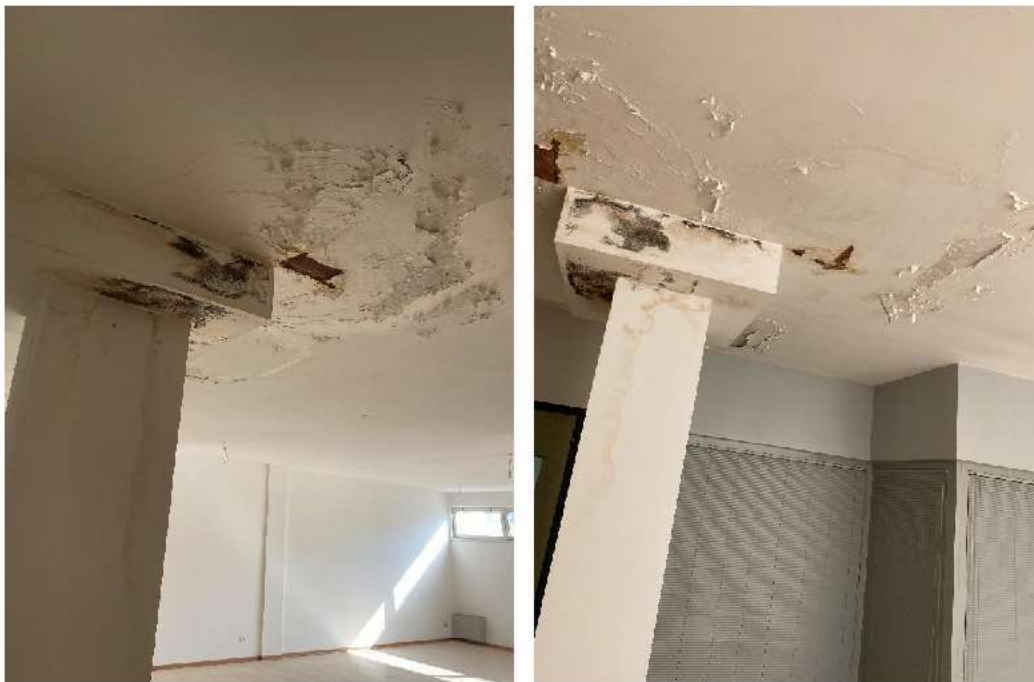
Unità commerciale sub. 134

Fa eccezione l'unità commerciale catastalmente identificata con il sub. 134, che presenta un aggravamento della problematica infiltrativa già segnalata nella perizia del maggio 2018, circostanza che chiaramente condiziona negativamente il valore del bene.

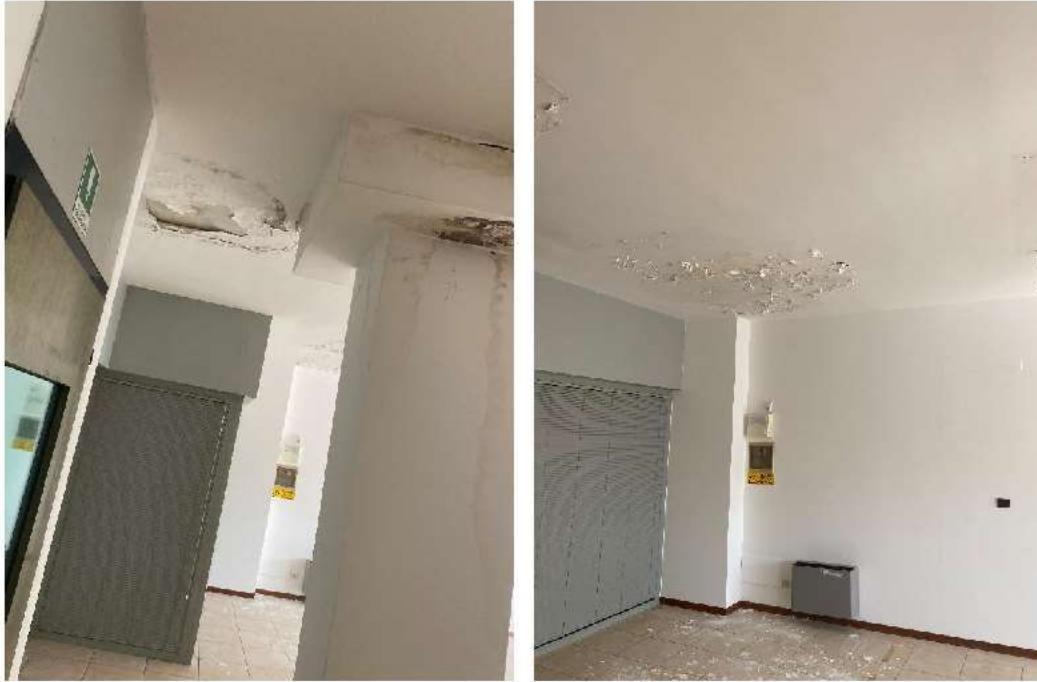
Unità commerciale sub. 134

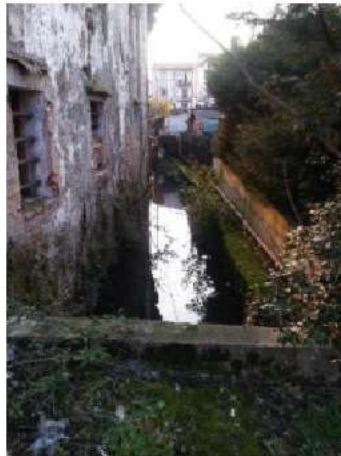
Si precisa che il confine nord del mn. 83 è lambito da un canale.

Particolare canale su fronte nord del mn. 83

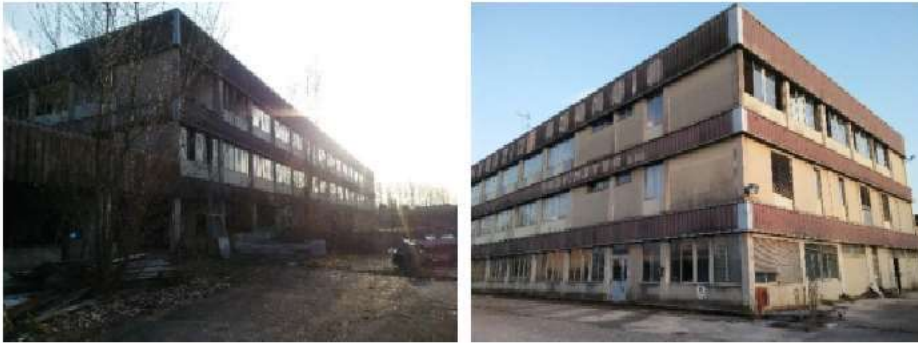
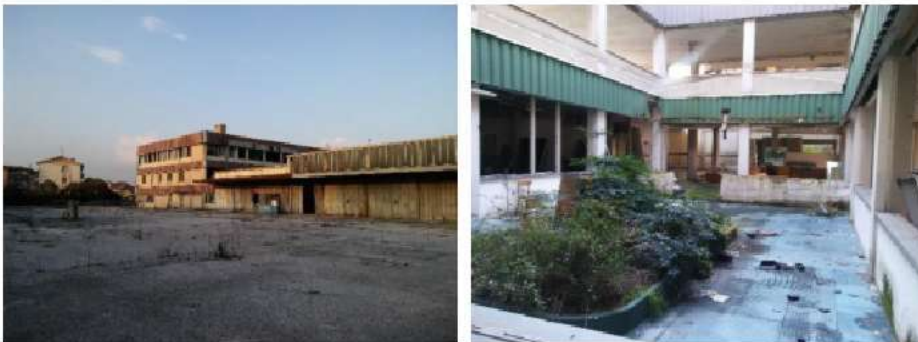
Edificio su 3 piani fuori terra un tempo adibito ad *Area di vendita ed Uffici*, presenta struttura in c.a. con tamponamenti in laterizio intonacato, copre una superficie complessiva di ca. 2.222 mq; presenta accessi plurimi, due corti interne ed un ulteriore cavedio in corrispondenza dell'ingresso centrale attorno ai quali sono sviluppati e distribuiti i numerosi vani. I prospetti sono caratterizzati da finestre a nastro e paramento in fibro-

Prospetto principale (visto da nord/est e nord/ovest)

Il fabbricato si presenta particolarmente degradato, con presenza all'interno di rifiuti vari e materiale edili di varia natura (per buona parte provenienti dalla parziale demolizione dello stesso fabbricato), con impianti rimossi e/o danneggiati, segno di infiltrazioni, fori di varia dimensione nelle strutture e nei tamponamenti.

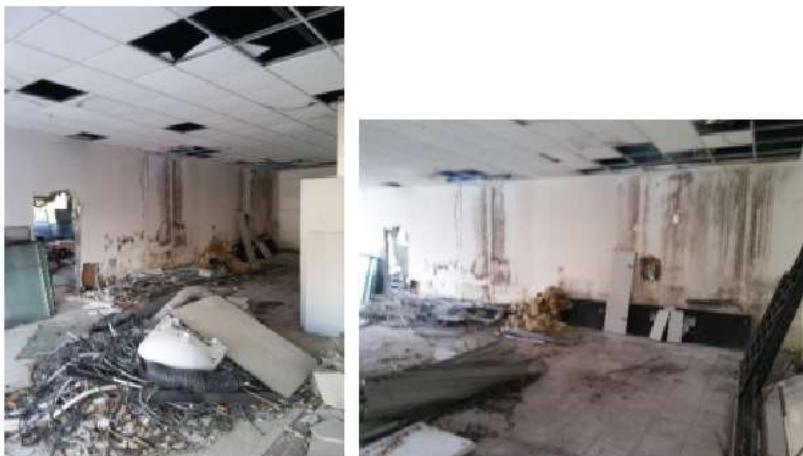
Prospetto ovest e vista interna (su Cavedio e locali vari)

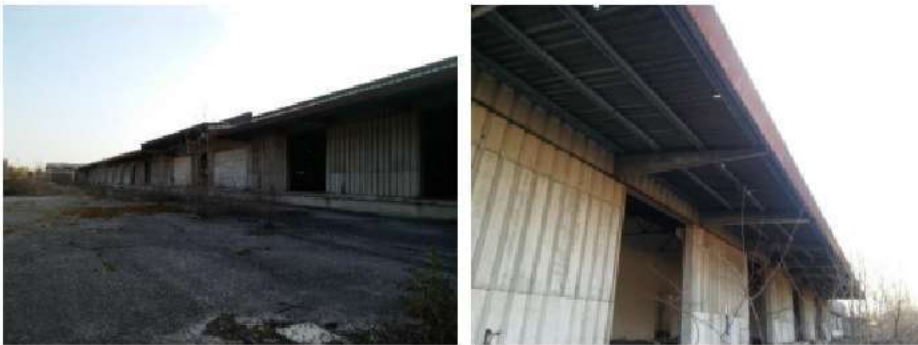
Il capannone risulta particolarmente degradato, in particolare per quanto concerne gli elementi in eternit (copertura e rivestimento esterno) che risultano gravemente danneggiati ed in fase di disgregazione, con conseguente grave pericolo di inquinamento ambientale.

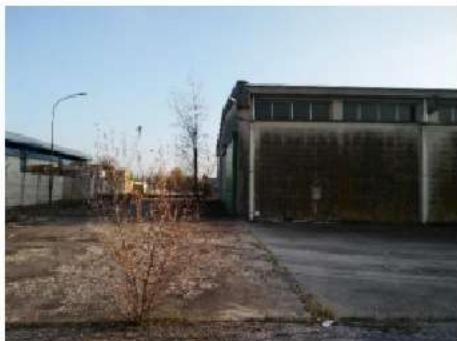
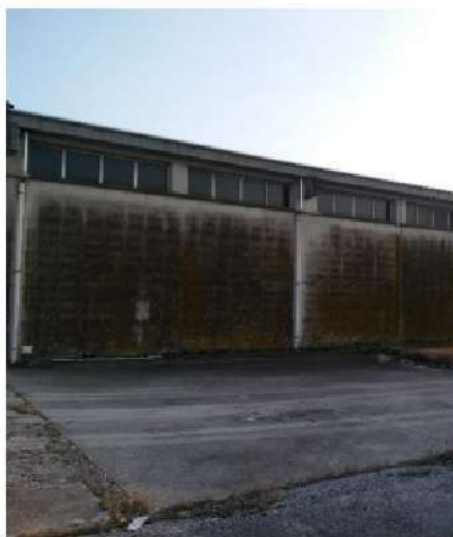
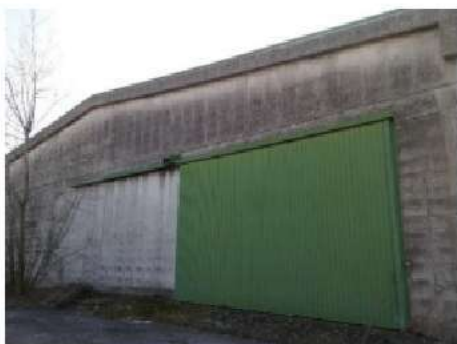
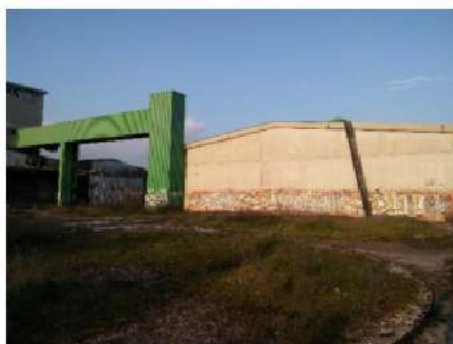
Corpo C

Capannone costituito da telaio in c.a. con tamponamento in pannelli di calcestruzzo, forometria a nastro sulla porzione superiore delle facciate longitudinali, portali con serramenti metallici con apertura a scorrimento sul prospetto est e su quello nord (verso Corpo B). Copre una superficie di ca. 1.540 mq.

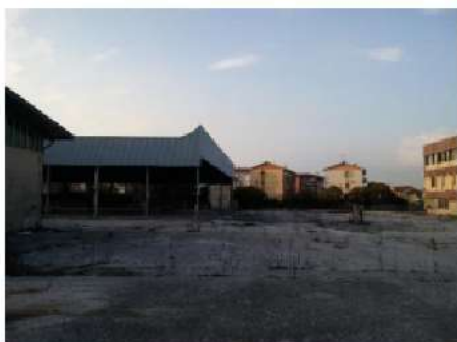
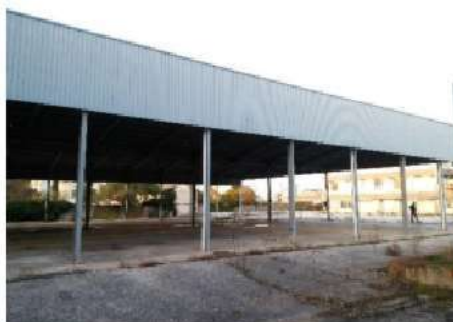
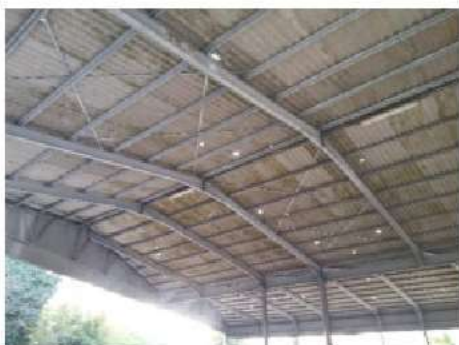
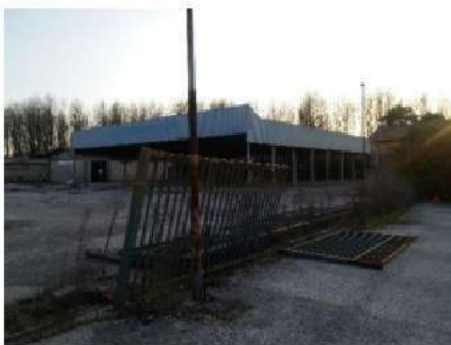
Corpo D

Utilizzato come *Deposito e Parcheggio*, copre una superficie di ca. 1.277 mq ed è costituito da un telaio metallico a 2 campate, con copertura a capanna (2 contigue) tamponata con pannelli in eternit. La struttura è completamente aperta sui 4 fronti.

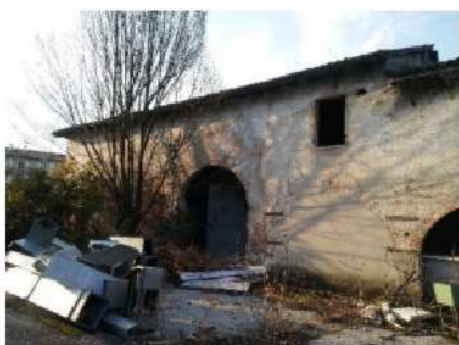
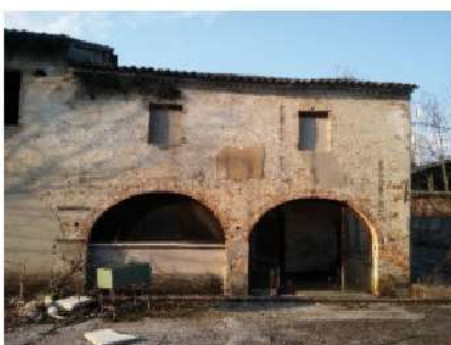
Fabbricato rurale di complessivi 369 mq di superficie coperta, un tempo destinato ad *Uffici*, si ritiene possa essere stato oggetto di un ampliamento sull'impianto originario, come testimoniano la morfologia della copertura e gli aspetti architettonici inseriti.

Prospetto sud

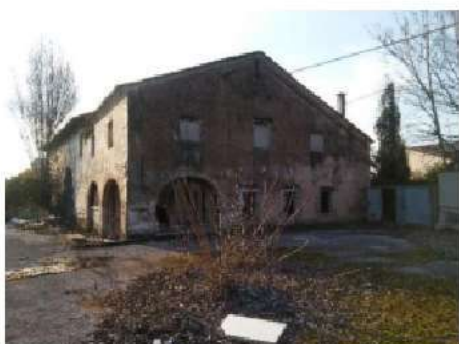
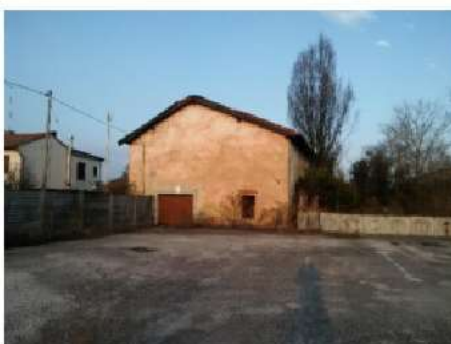
Prospetti ovest ed est

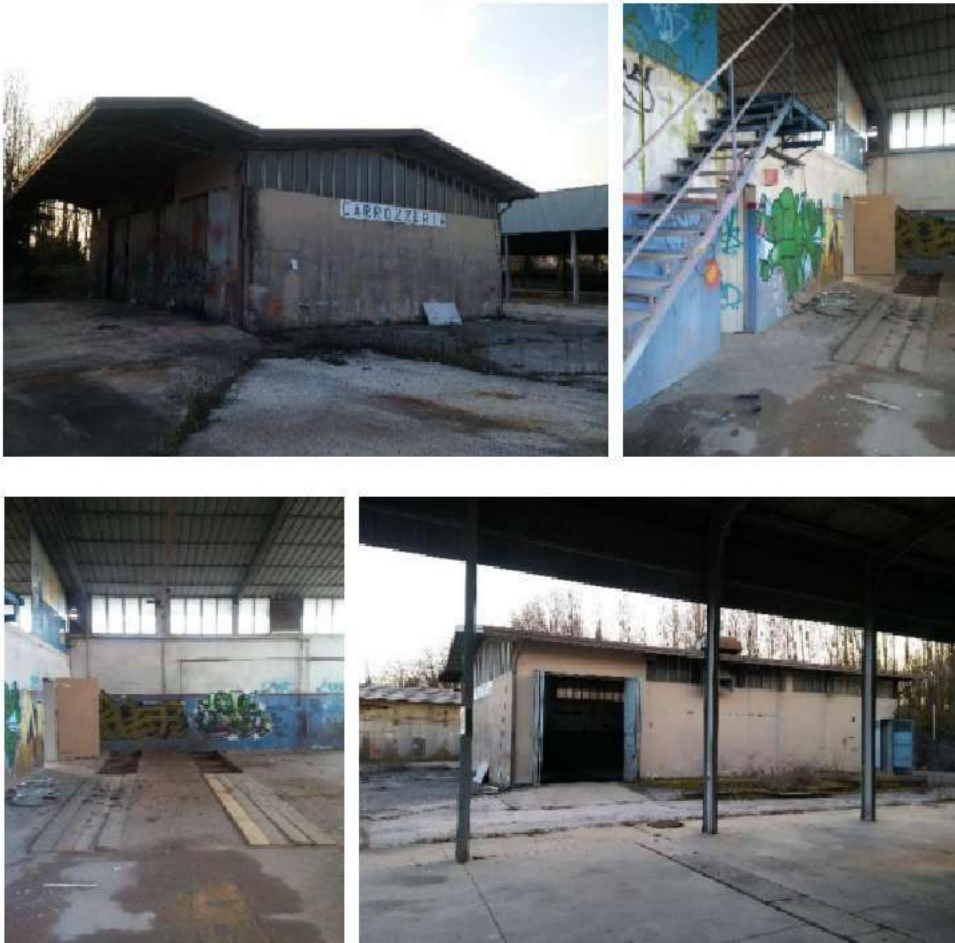
Corpo F

Fabbricato di circa 270 mq coperti è provvisto di una tettoia esterna autoportante (sup. coperta circa 55 mq) posta lungo il prospetto sud; l'edificio, utilizzato come Carrozzeria, è costituita da telaio in c.a. tamponato su tutti i fronti, è provvisto di un ampio vano a tutt'altezza mentre su una piccola porzione è presente un solaio per ricavare un locale uso deposito al piano primo.

Sono presenti vasche interrato all'interno del locale principale; la copertura è a doppia falda.

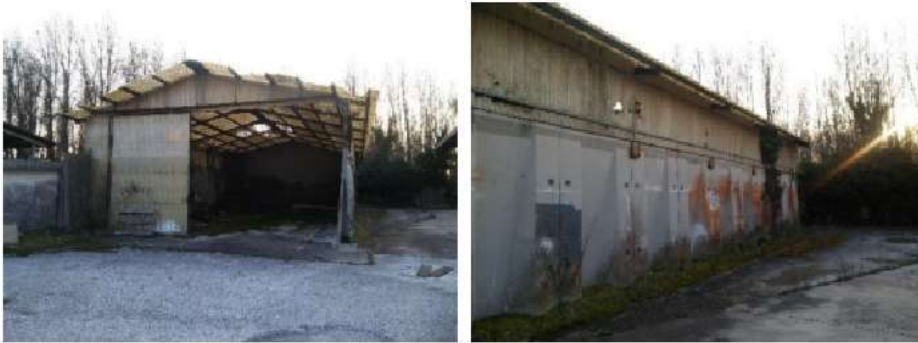
Corpo G

Tunnel sabbiatura di circa 188 mq, è costituito da pannelli prefabbricati in cls su 3 fronti (2 principali ed il minore posteriore) su cui è installata una struttura di copertura costituita da elementi metallici semplici sormontati da pannelli traslucidi ondulati.

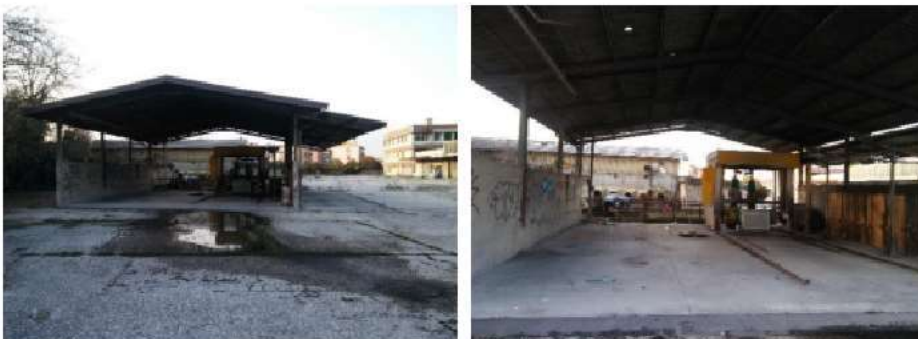
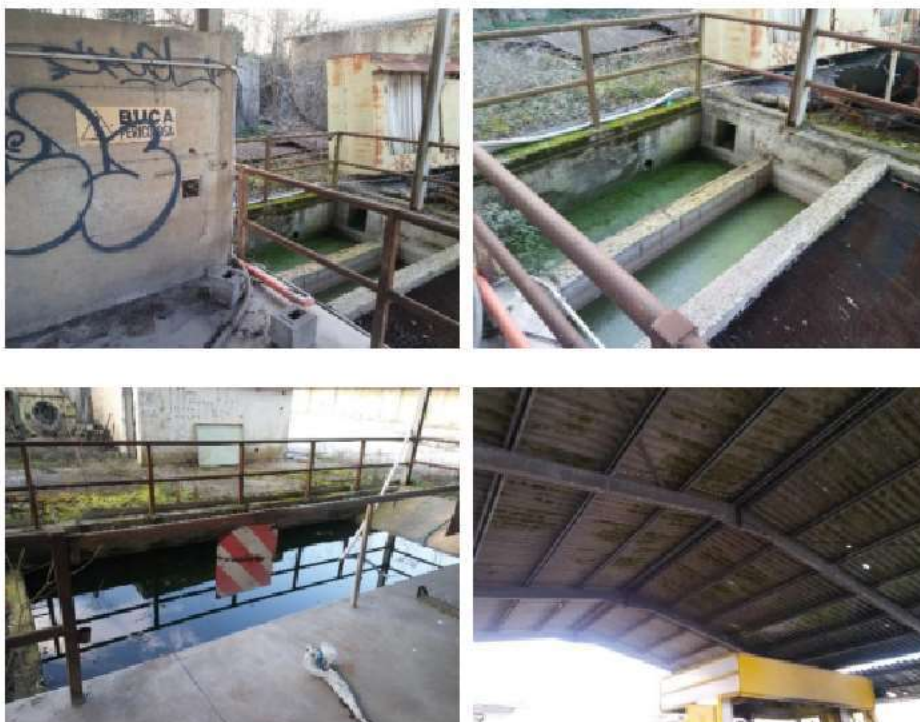
Corpo H

Manufatto adibito ad *Autolavaggio e depurazione*, copre una superficie di ca. 181 mq ed è costituita da basse pareti prefabbricate in cls posizionate lungo i prospetti maggiori, sormontati da struttura di copertura metallica con pannelli in eternit. Sono ancor 'oggi presenti l'impianto dell'autolavaggio e le ampie vasche di raccolta acque.

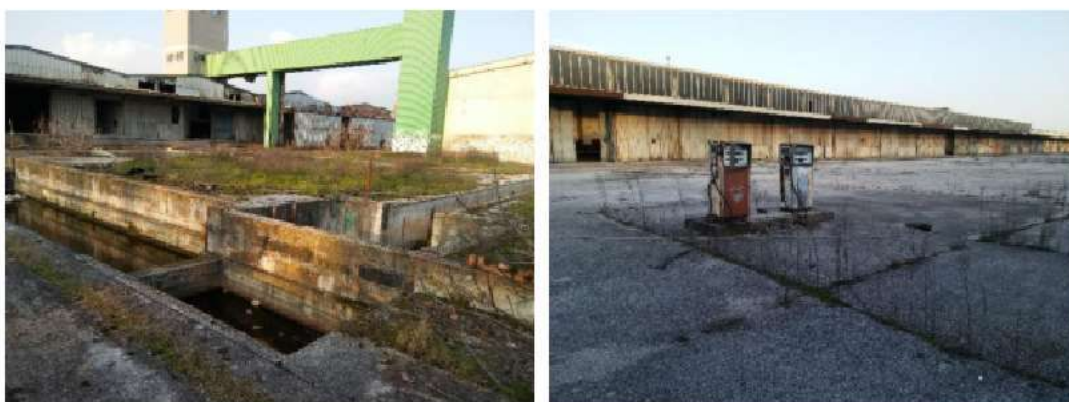
Il compendio presenta una superficie fondiaria complessiva di 52.364 mq solo in minima parte interessata da fabbricati o manufatti; sull'ampio scoperto sono presenti numerose vasche a cielo aperto, attualmente piene d'acqua, e cisterne interrato sulla cui conformazione, stato di tenuta e contenuto lo scrivente ha chiesto riscontro alla proprietà.

Vasche a cielo aperto e zona cisterne interrato combustibile

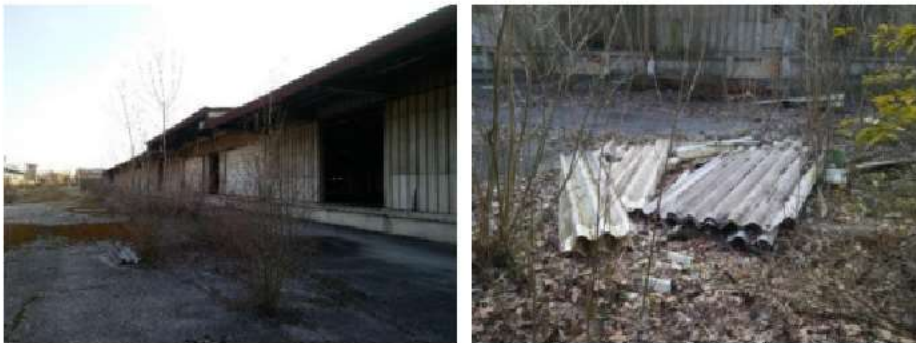
Facciate est del Corpo B e particolare pannelli copertura

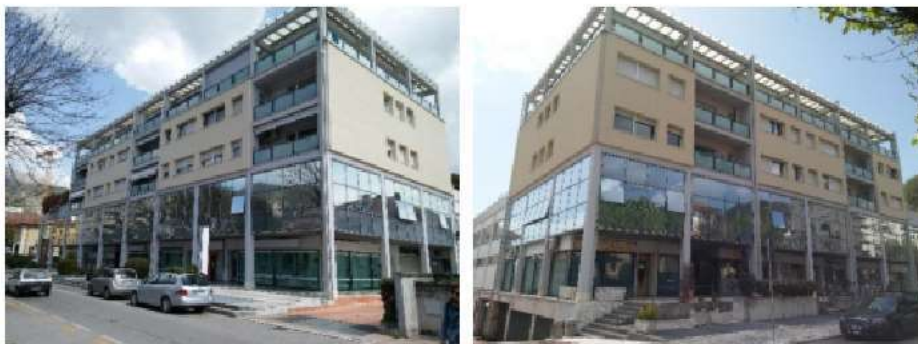
Trattasi di unità immobiliari situate a Vittorio Veneto in *Galleria Nazioni Unite* all'interno del *Condominio Agribella*, fabbricato plurifamiliare su 7 piani, di cui 2 interrati, facente parte di un ampio comparto denominato "*Complesso polifunzionale Consorzio Agribella 2-Vittorio Veneto*". Il Condominio è situato in prossimità di Piazza del Popolo, nell'incrocio tra Via Div. N. Nannetti e Via G. Carducci.

Prospetti su Via div. N Nannetti e su Via G. Carducci

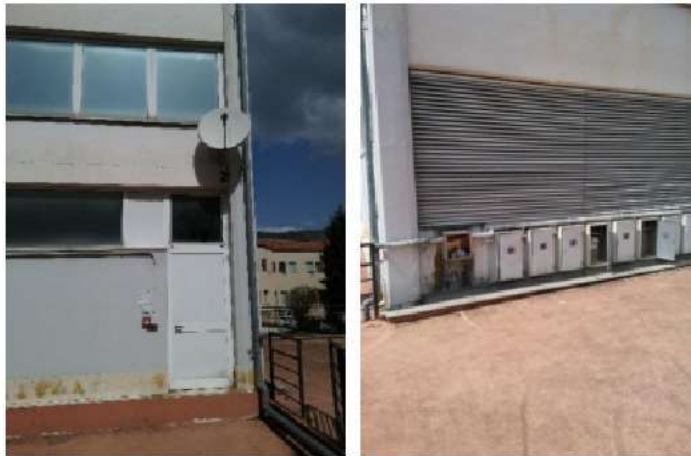
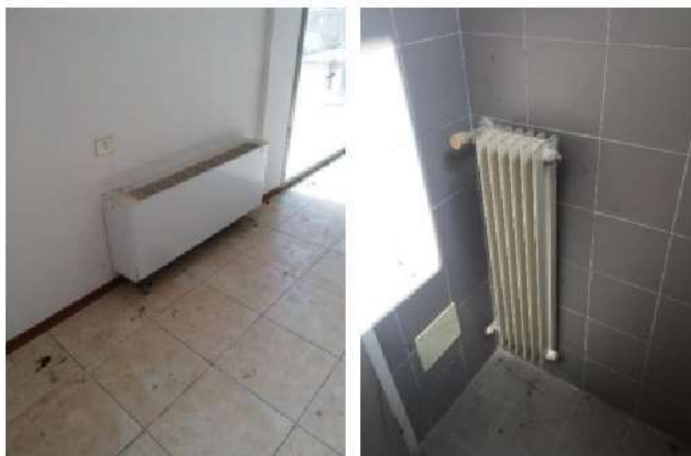
L'unità è provvista di ventilconvettori installati sull'area di vendita e di un calorifero lamellare installato nel Bagno; in quest'ultimo è inoltre presente un bollitore elettrico Merloni TermoSanitari da 15 Litri (mod. Perlina 15SP); l'unità confina ad est con una *Centrale Termica comune*

che non è stata tuttavia visionata in quanto la proprietà non è riuscita a consentire l'accesso.

C.T. e particolare armadietti contatori

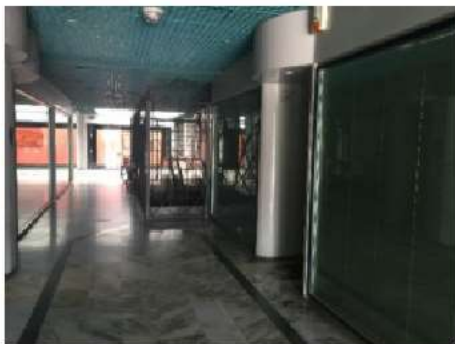
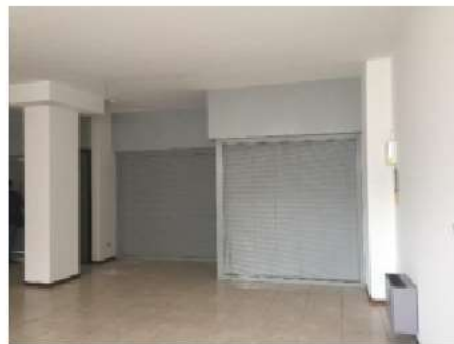
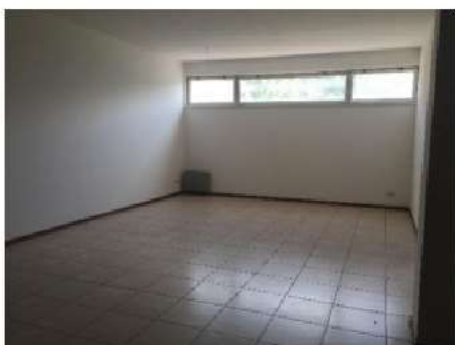
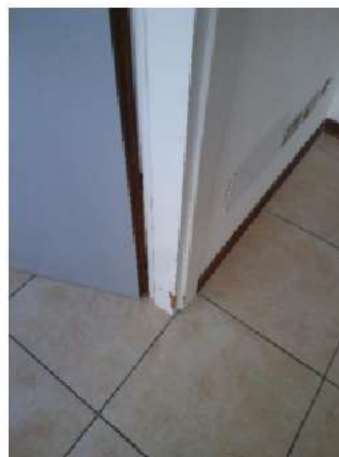
Area di vendita

- **unità commerciale** (sub. 134) in Galleria Nazioni Unite n. 19, costituita da un'Area di vendita di ca. 105,8 mq, un *Magazzino* di ca. 29,3 mq, un *Bagno* con *Anti-bagno* rispettivamente di 1,9 e 1,6 mq. Il fronte principale verso il porticato/galleria è completamente vetrato, con presenza di 1 porte blindata d'accesso, mentre finestre a nastro sono installate sul *Magazzino* e sulla porzione est dell'areai di vendita. Anti-

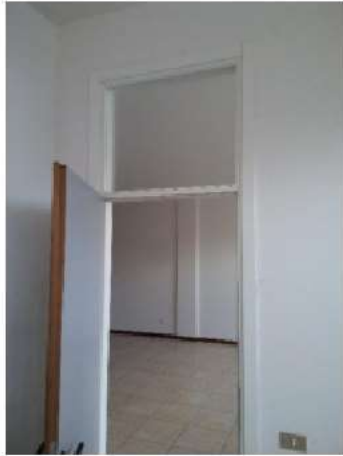
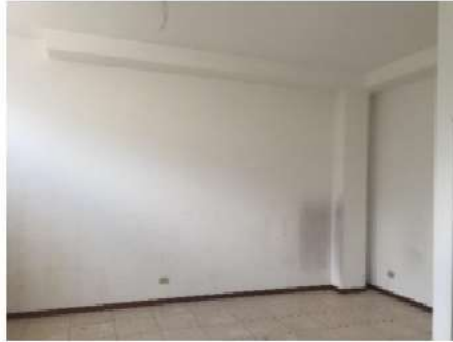
Magazzino

bagno e Bagno, entrambi ciechi, presentano piastrelle a rivestimento sia del pavimento che delle pareti, mentre nel *Negozio* e nel *Magazzino* si rilevano piastrelle a pavimento e pareti tinteggiate. L'unità è provvista di ventilconvettori AerMec installati sull'*Area di vendita* e sul *Magazzino* e di un calorifero lamellare installato nel Bagno; in quest'ultimo, a cui si accede tramite piccolo gradino, è inoltre presente un bollitore elettrico. L'unità, come la precedente, è collegata alla C.T. comune collocata ad est del subalterno n.13; si segnala che non sono stati forniti allo scrivente certificati di conformità degli impianti né il libretto dell'impianto di riscaldamento.

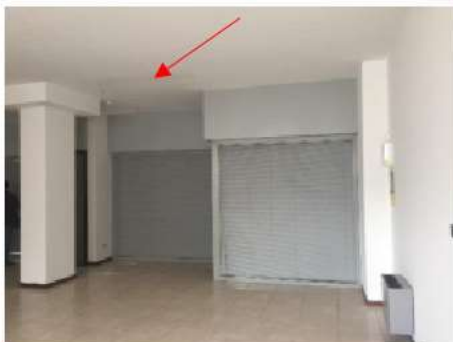
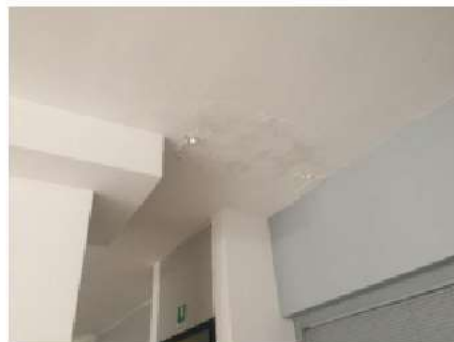
Nel corso del sopralluogo svolto si è inoltre riscontrata la presenza, in prossimità dell'ingresso all'unità, di un'ampia macchia sul soffitto del locale, presumibilmente dovuta ad una infiltrazione d'acqua e che, da un esame visivo, sembra ancora interessato da bagnamento; a terra si rilevano peraltro residui di sfarinamento della tinteggiatura.

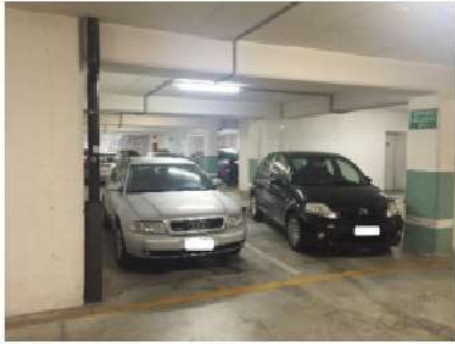
sub. 127 - sub. 126

- **n. 4 posti auto** (sub. 108-109-126-127) di circa 11 mq ciascuno collocati al piano secondo sottostrada sull'autorimessa collettiva; i posti non sono provvisti di dissuasori di sosta e vengono pertanto attualmente utilizzati da terzi (vd. fotografie sottostanti); l'autorimessa, raggiungibile tramite rampa carrabile da Via G. Carducci, è collegata internamente al complesso edilizio tramite 6 corpi scala.
- **n. 1 magazzino** (sub. 135) collocato al piano primo sottostrada; si segnala che lo scrivente non è potuto accedere all'unità e pertanto la valutazione del bene potrà basarsi unicamente sulla consistenza catastale dichiarata.

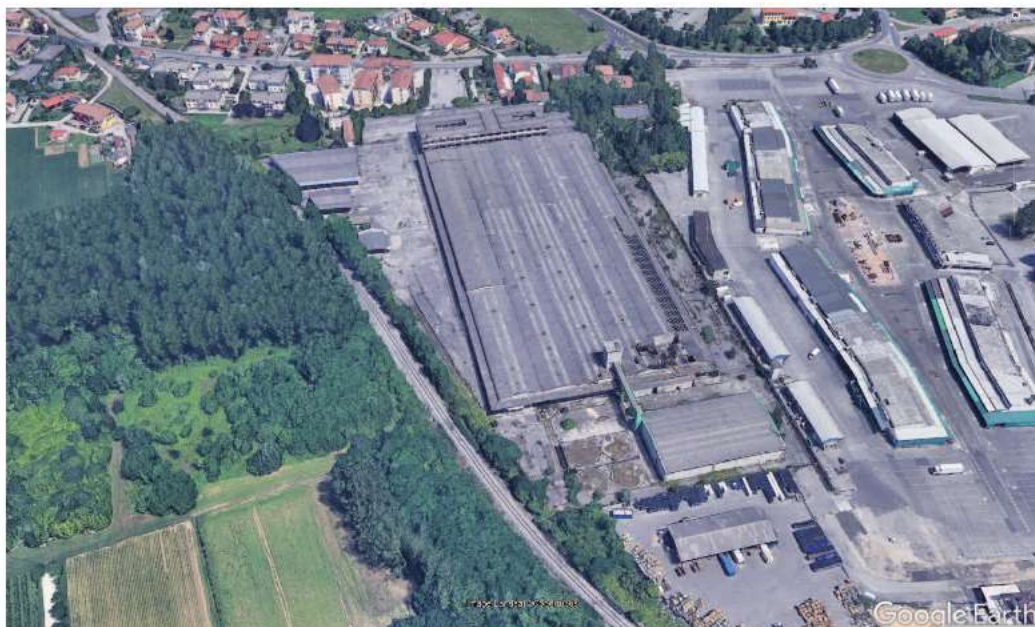
Fig. 2: immagine da satellite dell'area oggetto di indagine tratta da Google Earth 2019©.

Il sito, come visibile anche da Figura 2, risulta interamente pavimentato ed occupato, per la gran parte, da un corpo di fabbrica rettangolare avente superficie di circa 21.000 mq una volta adibito ad uffici fronte strada (corpo A) e per la restante parte a deposito (corpo C), sono presenti inoltre altri fabbricati in muratura o metallici aperti e tettoie di superficie minore sia a Sud che ad Ovest.

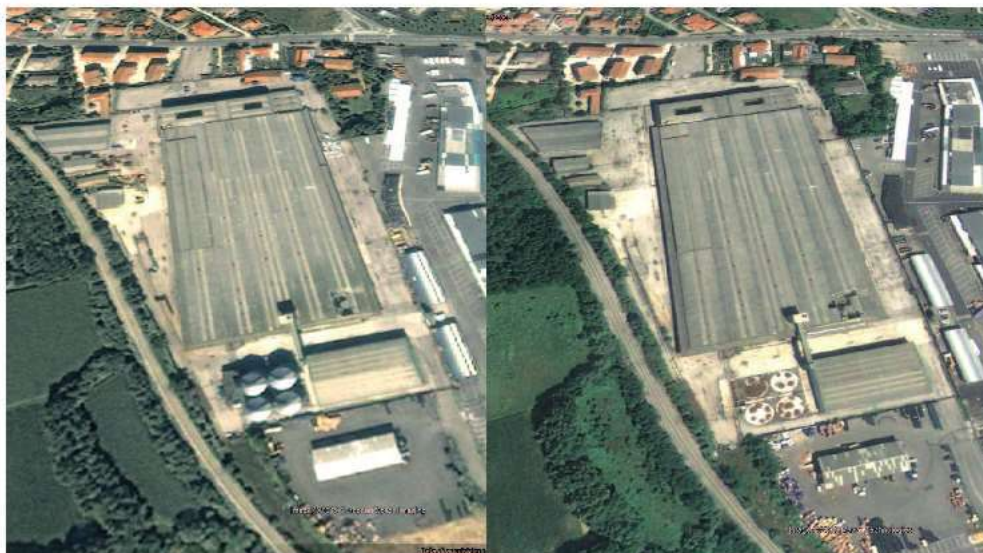
Fig. 4: confronto tra le immagini da satellite dell'area del 2004 a sinistra e del 2009 a destra, tratta da Google Earth ©.

Nella zona sud sono presenti alcune vasche interrato per la raccolta e depurazione delle acque oltre a n° 4 basamenti in calcestruzzo di vecchi silos dismessi prima del 2009 come è visibile dalla ricostruzione storica di Figura 3.

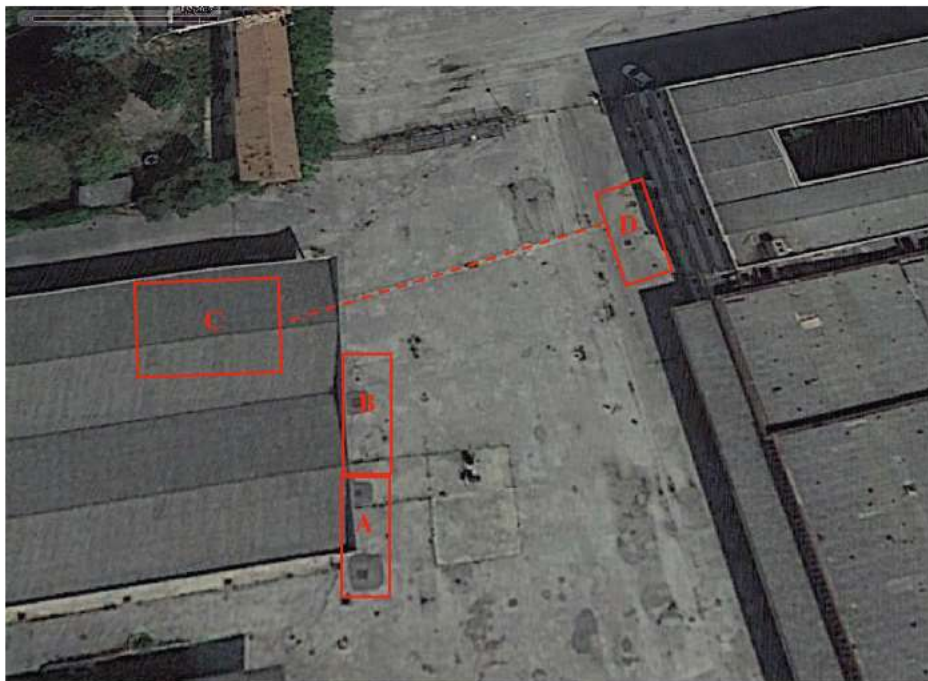
Fig. 6: ortofoto con le tracce dei serbatoi interrati individuati.

Al di sotto del fabbricato metallico aperto D risulta ancora presente una cisterna interrata da 40 mc (da noi denominata C) contenente ancora 18 cm di combustibile pesante da riscaldamento, la traccia della linea di ingresso alla centrale

termica è ancora visibile lungo il piazzale (Figura 6), tale cisterna è nel tempo stata sostituita con una cisterna di gasolio da riscaldamento (cisterna D) da 5 mc realizzata a ridosso della centrale termica anch'essa non bonificata, sono presenti infatti ancora 50 cm di acqua e 38 cm di surnatante.

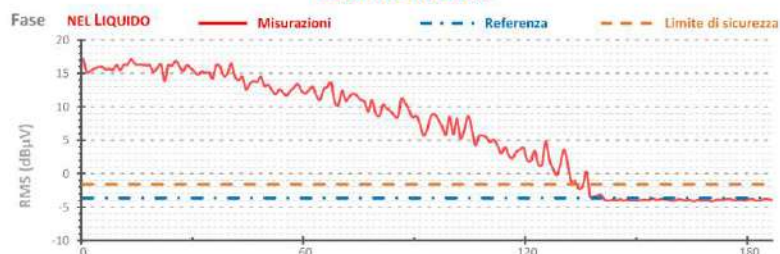
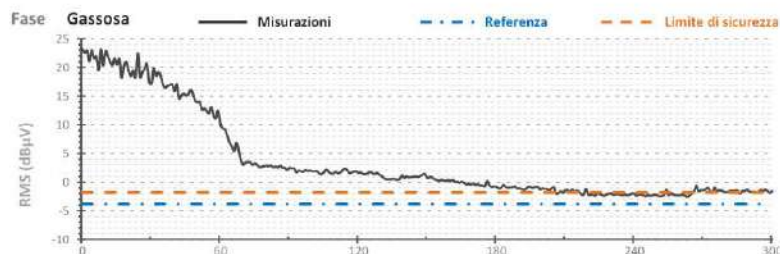
SDT270 273170061 Sensore 114180005 Ref. creata il 2019-09-11 13:34 Misurata il 2019-09-11 13:44

SDT270 273170061 Sensore 14170036 Ref. creata il 2019-09-11 13:34 Misurata il 2019-09-11 13:44

- Tutte le misurazioni > 2dB rispetto ai valori base
- Rilevate indicazioni di segnali di perdite
- Rilevata perdita di vuoto durante il test
- Altezza del liquido invariata

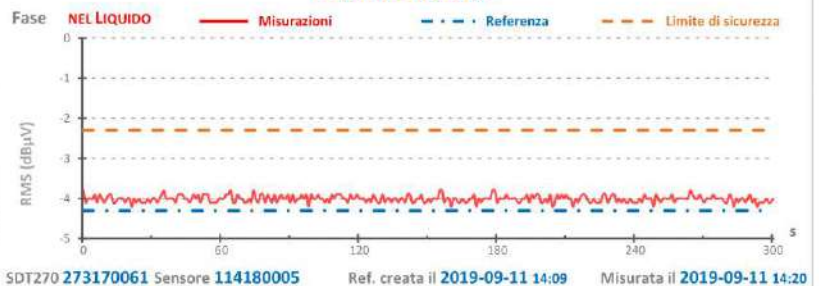
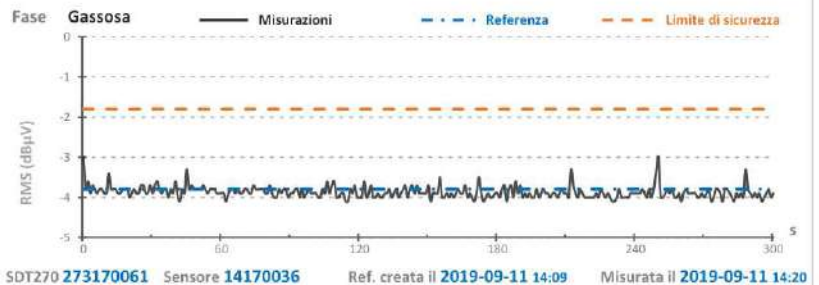
- Tutte le misurazioni < 2dB rispetto ai valori base
- Nessuna indicazione di segnali di perdite
- Nessuna perdita di vuoto durante il test
- Altezza del liquido invariata

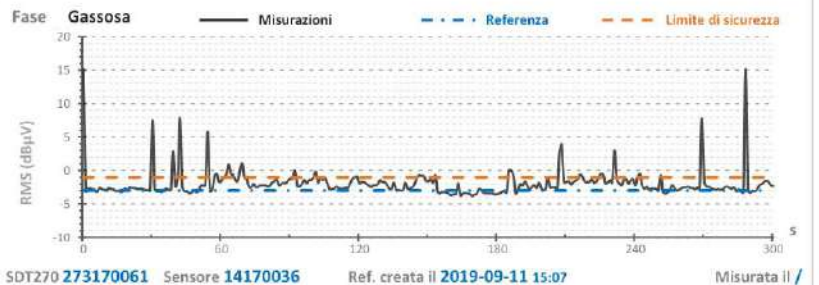
- Tutte le misurazioni < 2dB rispetto ai valori base
- Nessuna indicazione di segnali di perdite
- Nessuna perdita di vuoto durante il test
- Altezza del liquido invariata

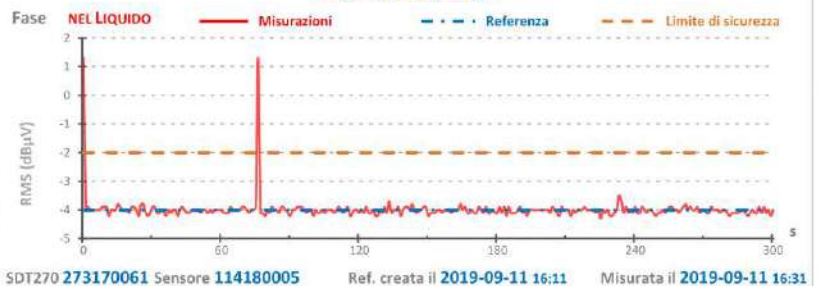
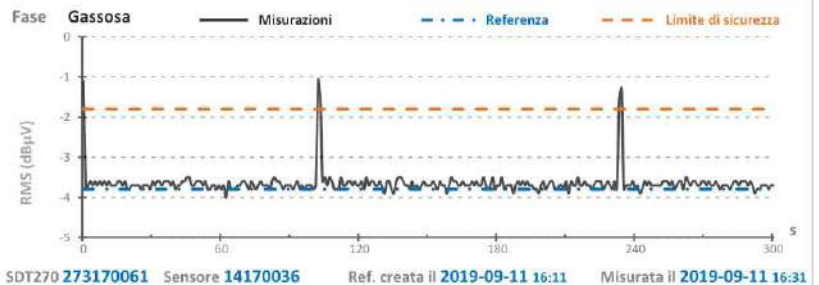
- Tutte le misurazioni < 2dB rispetto ai valori base
- Nessuna indicazione di segnali di perdite
- Nessuna perdita di vuoto durante il test
- Altezza del liquido invariata

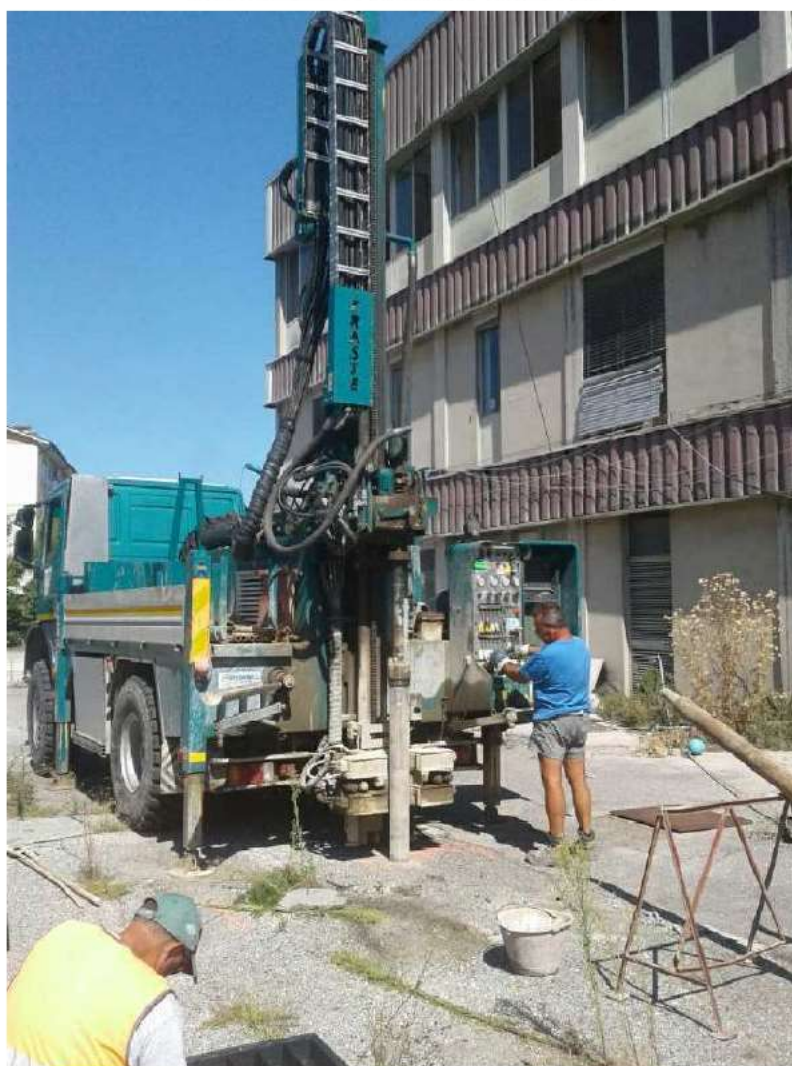
SONDAGGIO N° 4
ATTREZZATURA IN POSIZIONE

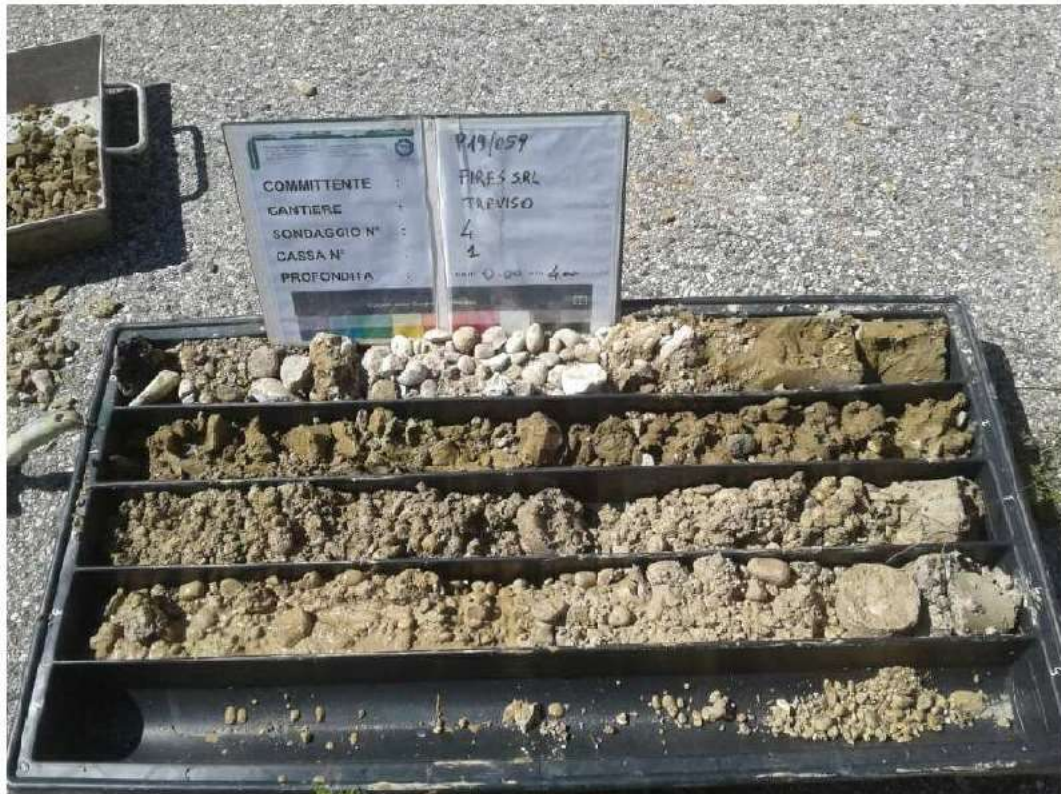
SONDAGGIO N° 4
CASSETTA CATALOGATRICE N° 1 da m 0,00 a m 4,00

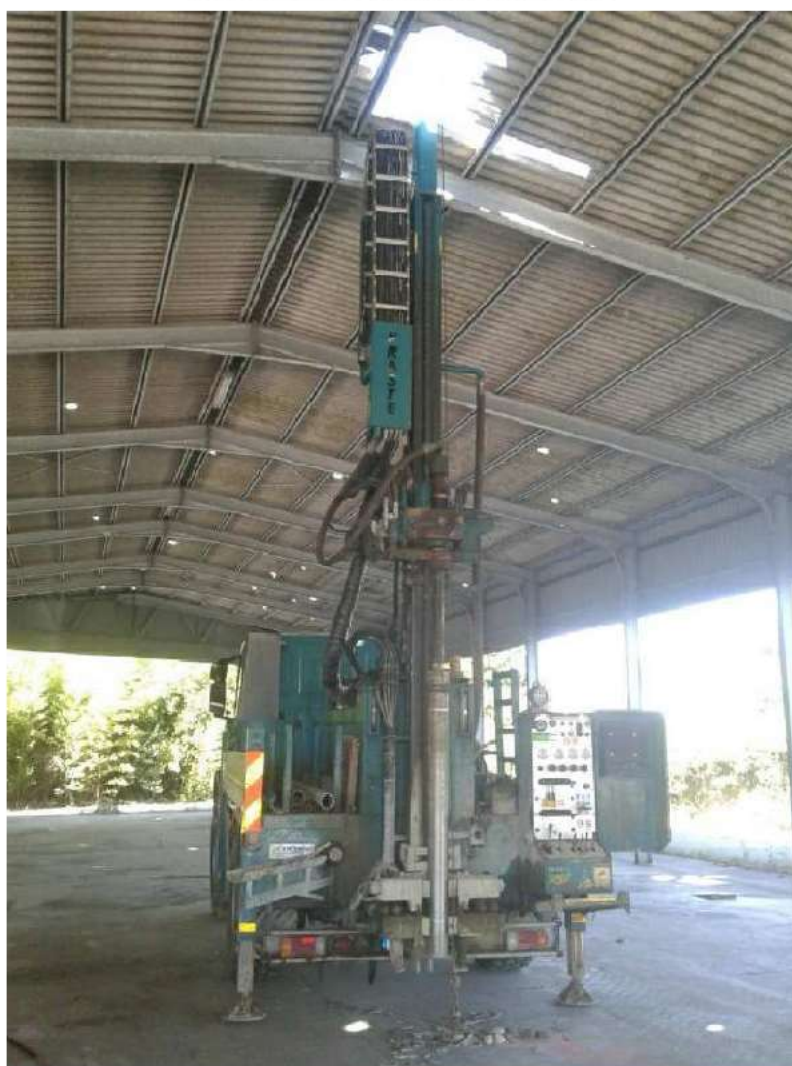
SONDAGGIO N° 8
ATTREZZATURA IN POSIZIONE

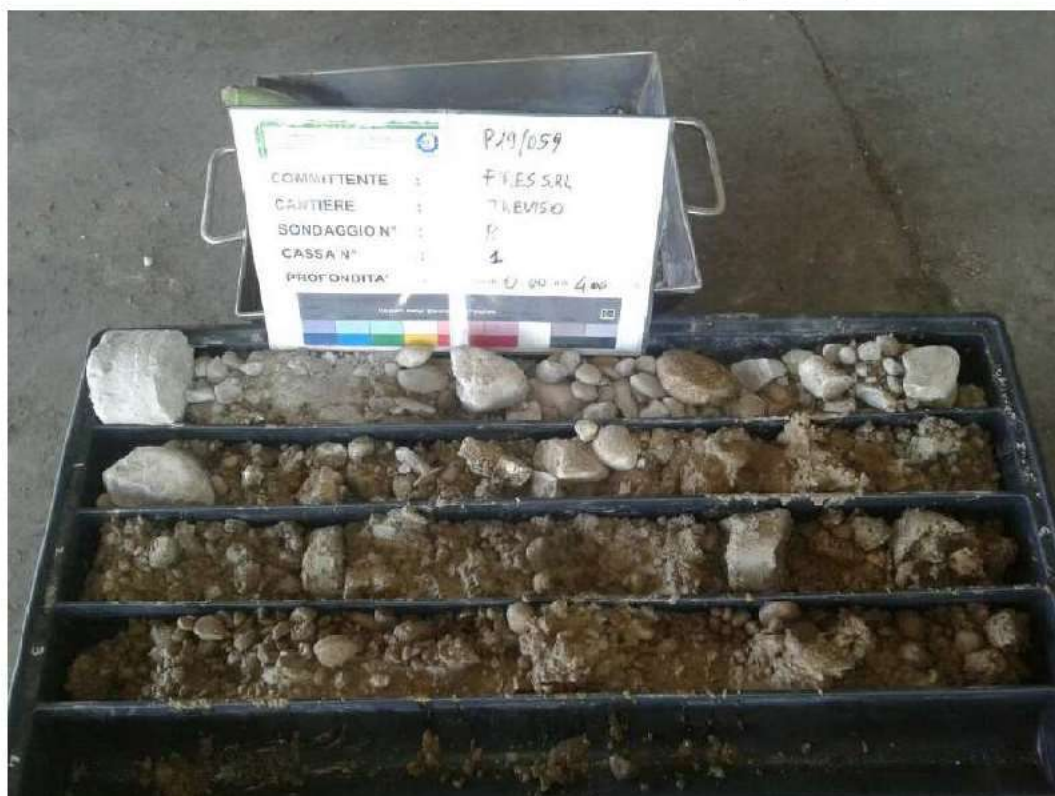
SONDAGGIO N° 8
CASSETTA CATALOGATRICE N° 1 da m 0,00 a m 4,00

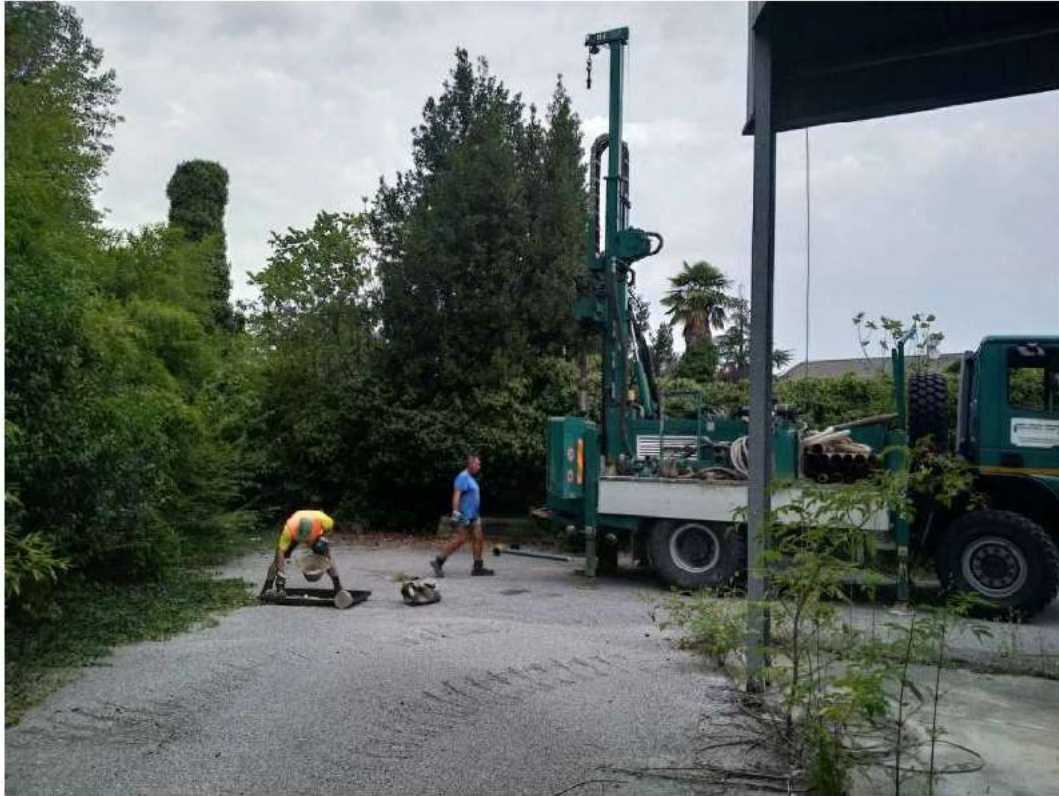
SONDAGGIO N° PZ5
ATTREZZATURA IN POSIZIONE

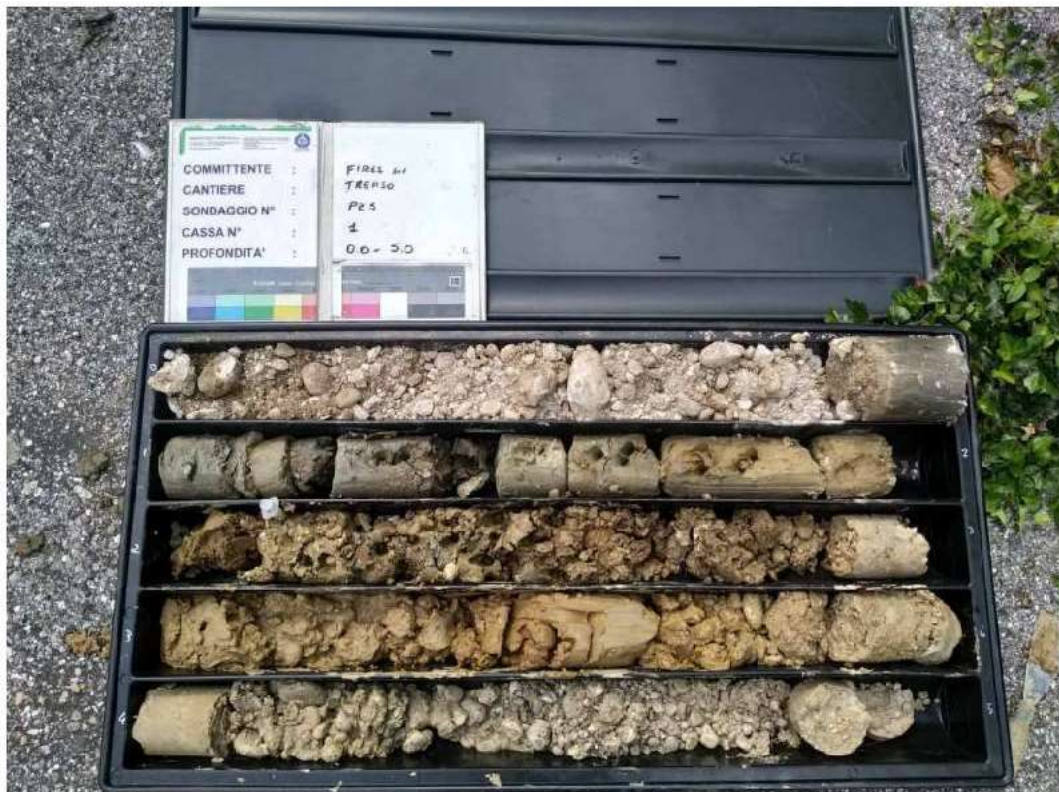
SONDAGGIO N° PZ5
CASSETTA CATALOGATRICE N° 1 da m 0,00 a m 5,00

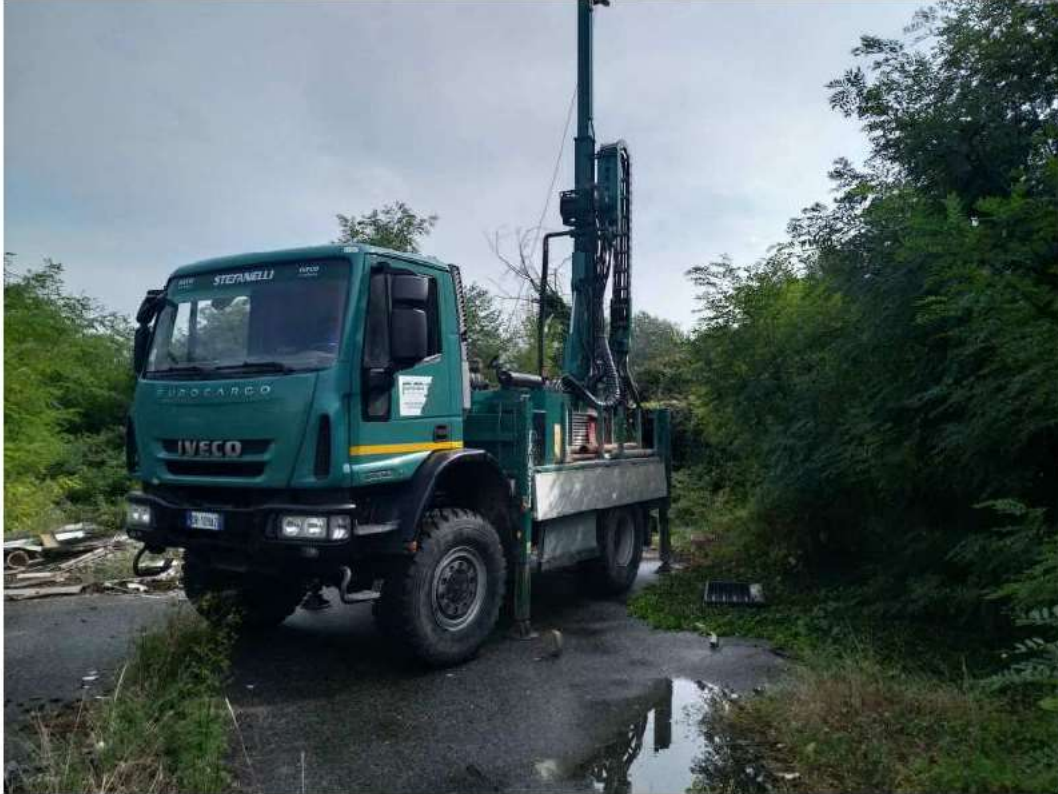
SONDAGGIO N° PZ6
ATTREZZATURA IN POSIZIONE

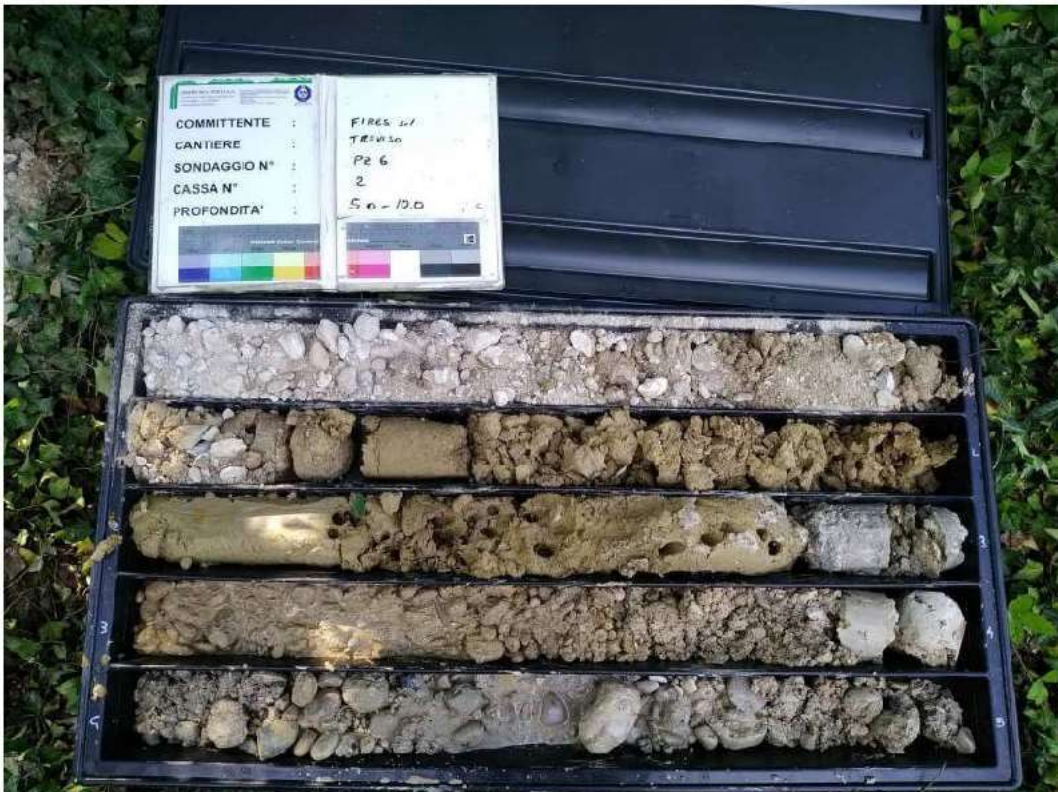
SONDAGGIO N° PZ6
CASSETTA CATALOGATRICE N° 1 da m 0,00 a m 5,00
