TRIBUNALE di TREVISO

Fallimento n. 75/2018

OGGETTO: REVISIONE VALORI DI MERCATO

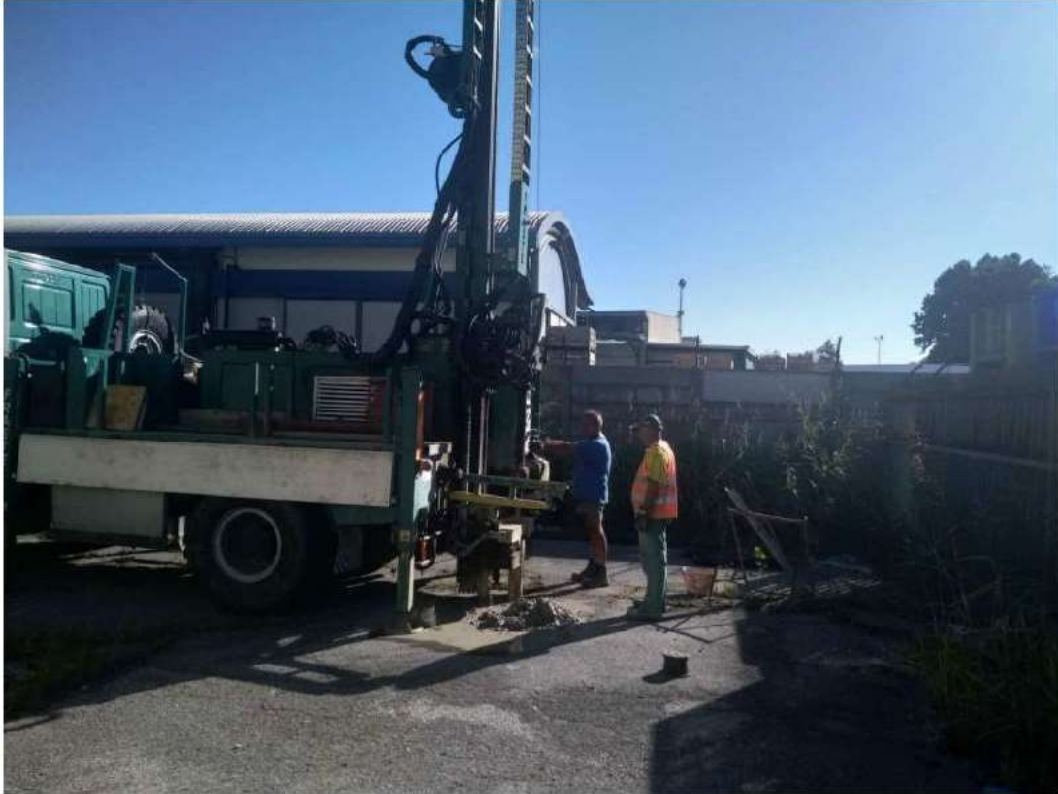
SONDAGGIO N° PZ7
ATTREZZATURA IN POSIZIONE

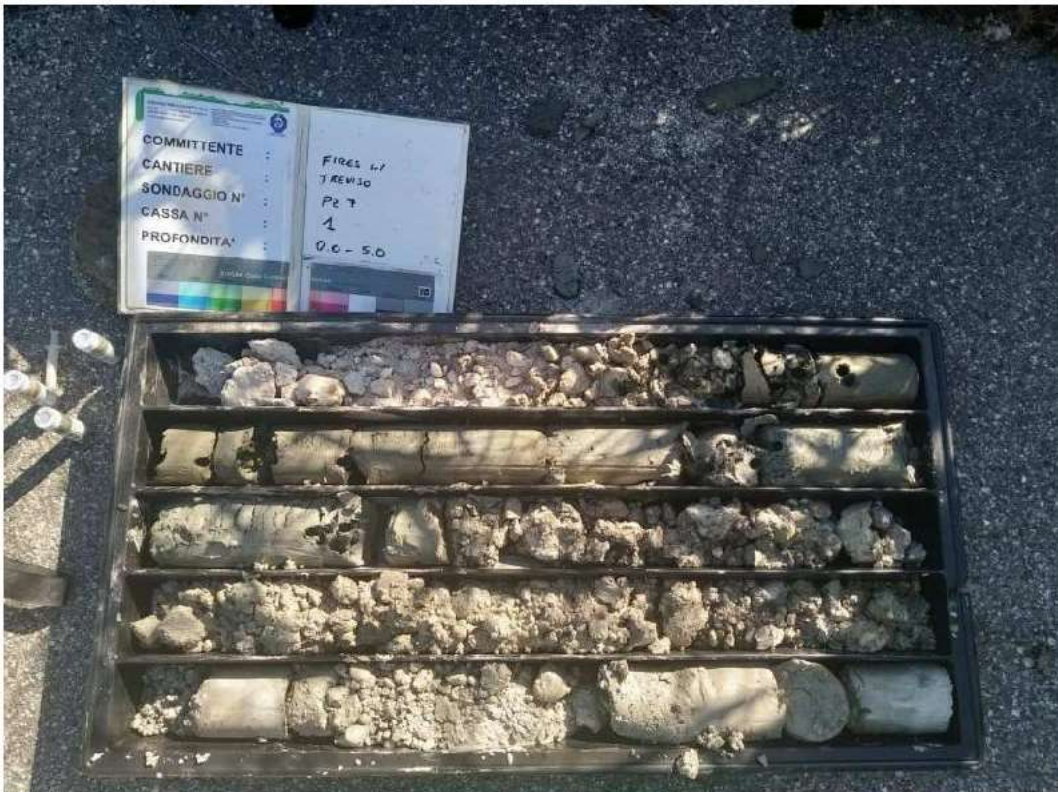
SONDAGGIO N° PZ7
CASSETTA CATALOGATRICE N° 1 da m 0,00 a m 5,00

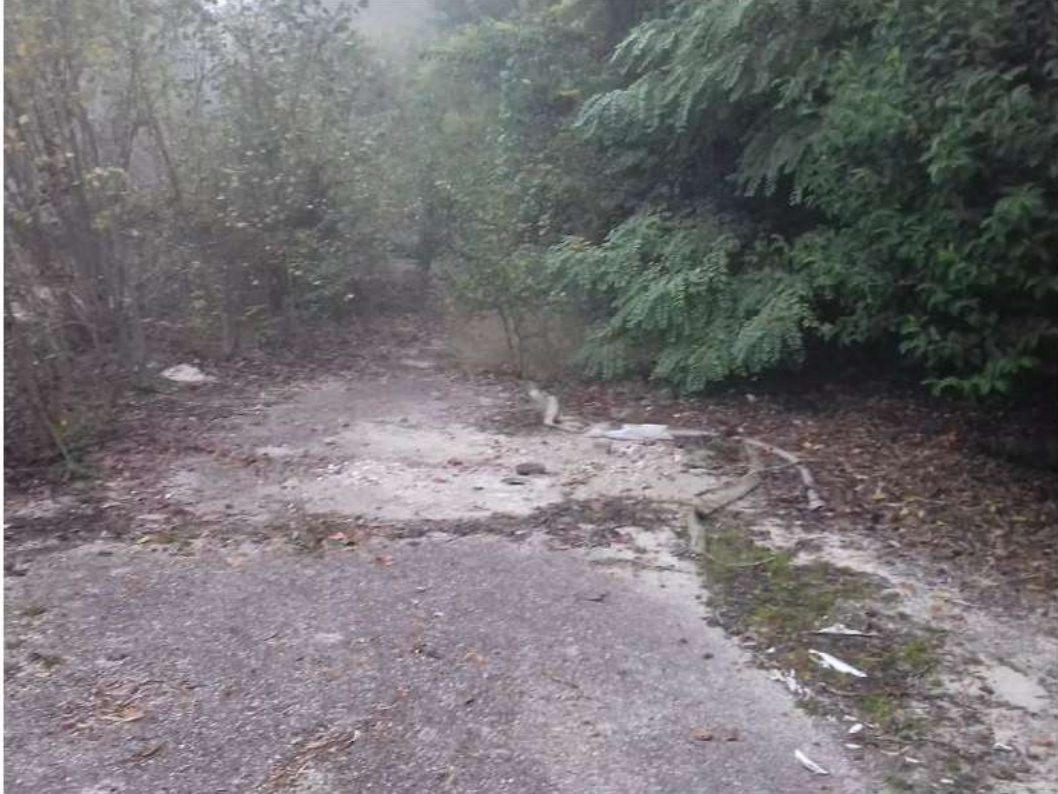
SONDAGGIO N° PZ9
PUNTO DI ESECUZIONE

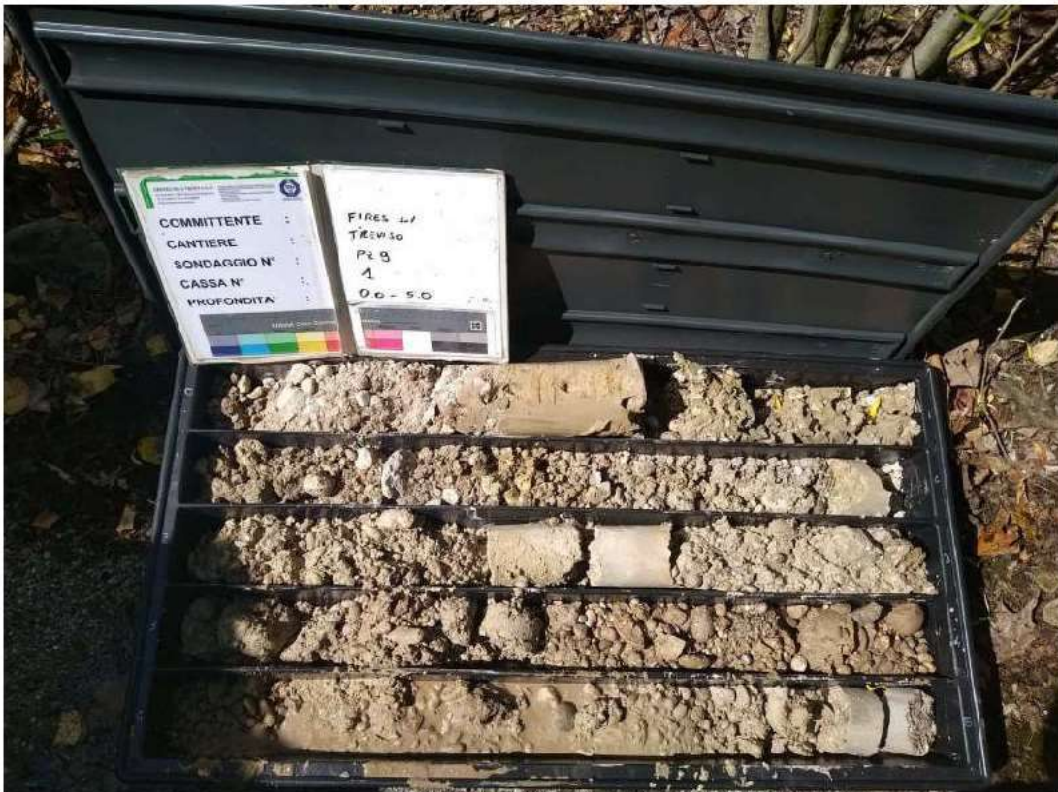
SONDAGGIO N° PZ9
CASSETTA CATALOGATRICE N° 1 da m 0,00 a m 5,00

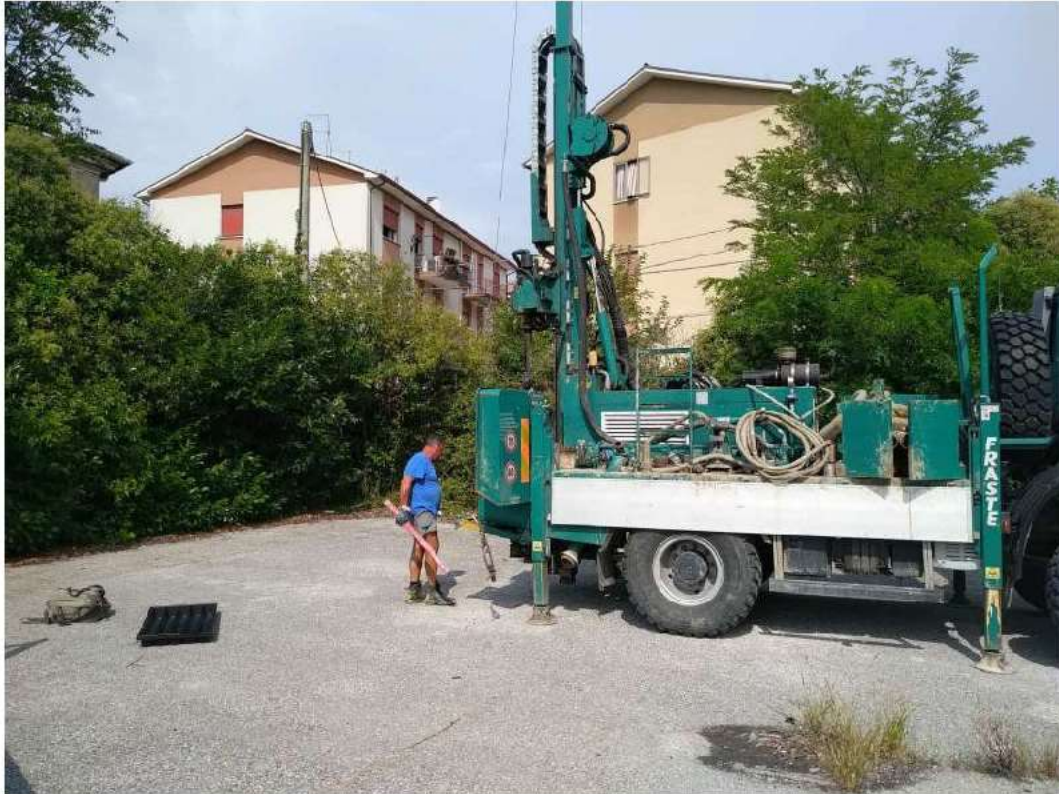
SONDAGGIO N° PZ10
ATTREZZATURA IN POSIZIONE

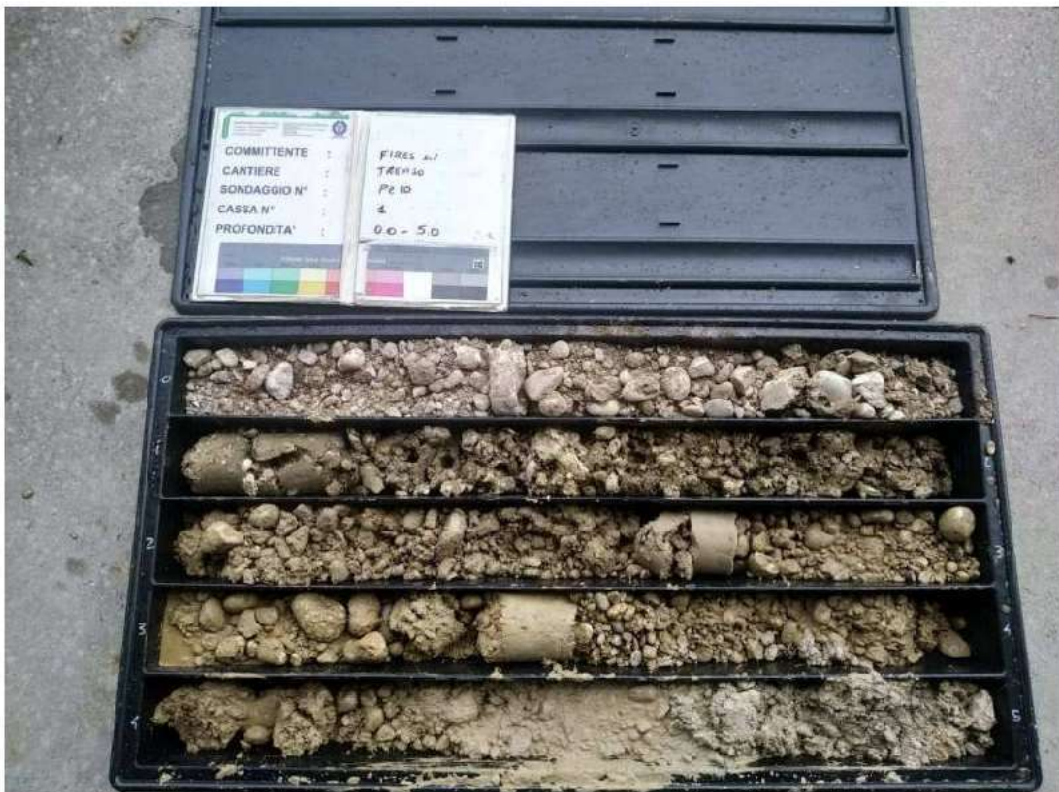
SONDAGGIO N° PZ10
CASSETTA CATALOGATRICE N° 1 da m 0,00 a m 5,00

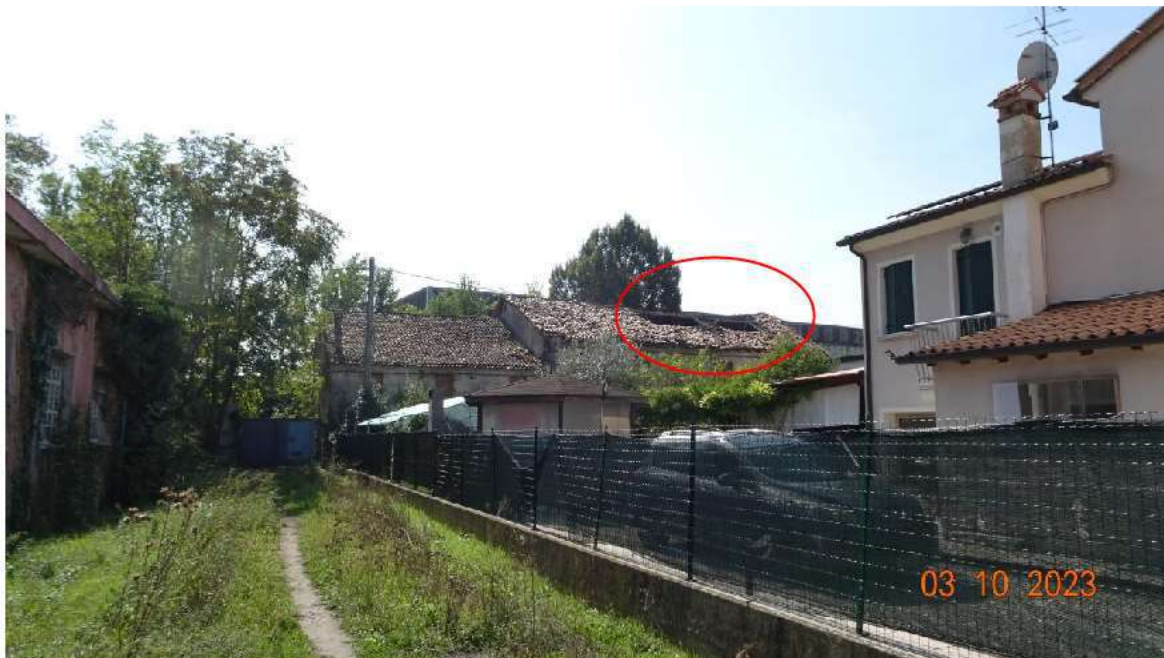
Copertura implosa verso l'interno.

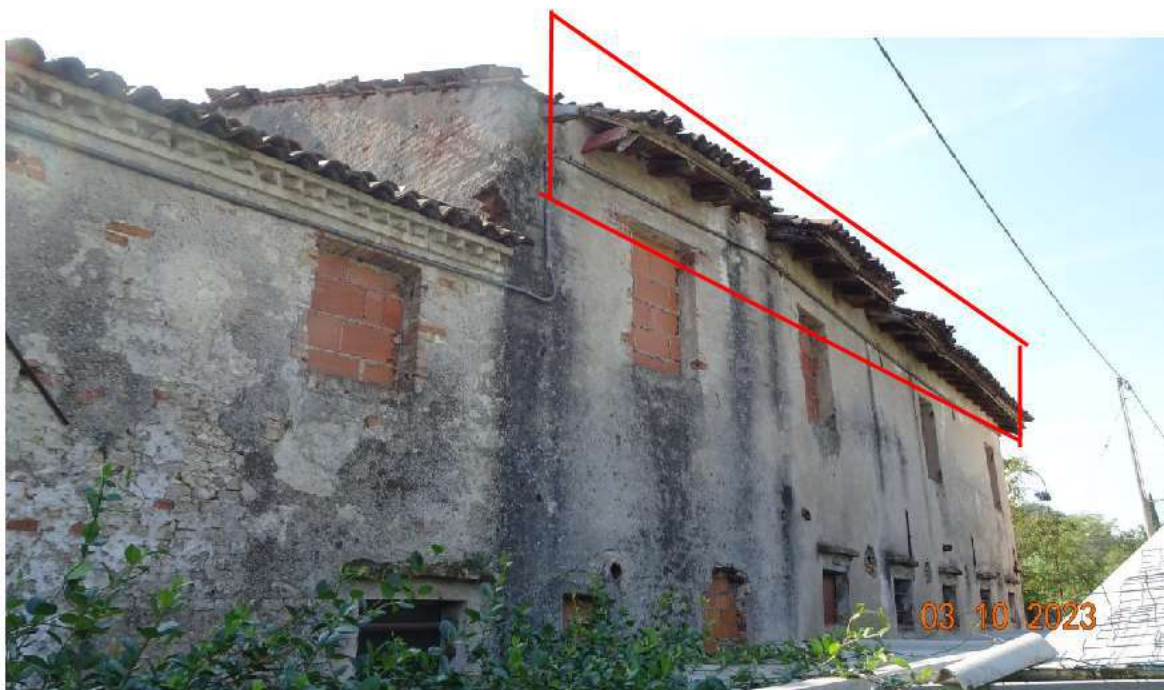
Elementi copertura in coppo pericolanti verso il fossato e verso la confinante proprietà.

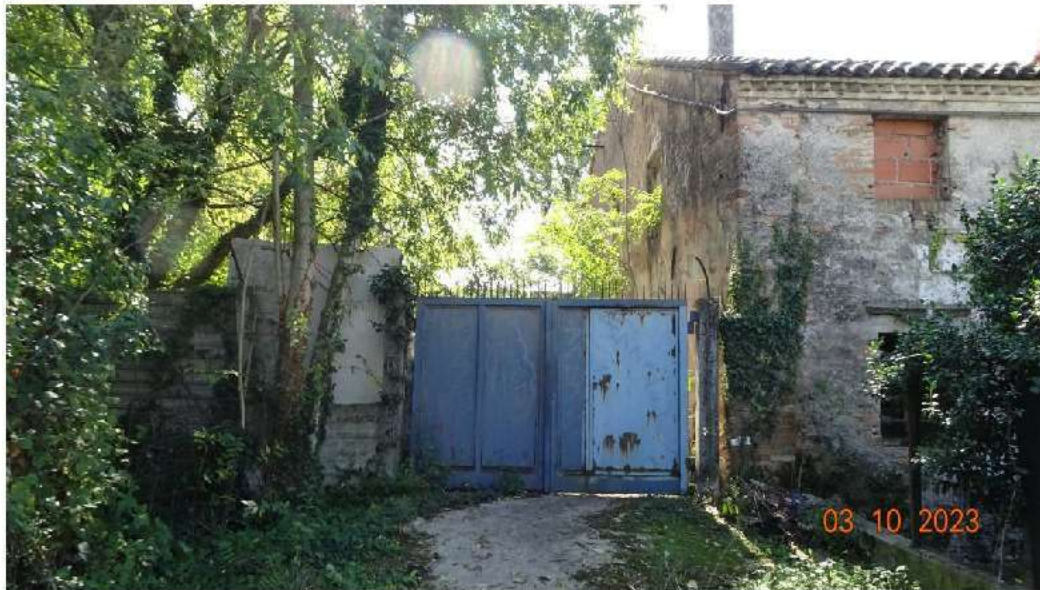
3

Cancello aperto e privo di serrature e/o lucchetti.

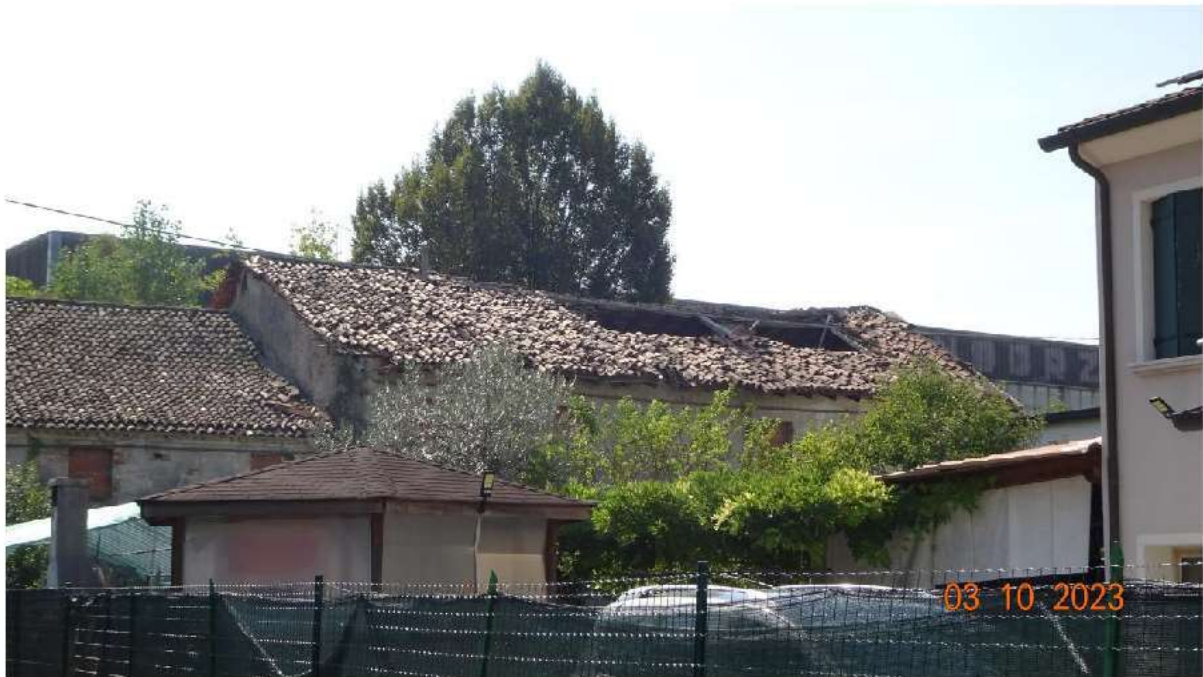
5

Ad una sommaria ispezione dall'esterno, l'immobile appariva in forte stato di degrado, con collassamento della copertura ed instabilità degli elementi in coppo aggettanti il predetto fossato e alla proprietà confinante. Lo stesso proprietario sul luogo dichiarava che, periodicamente in passato, aveva personalmente provveduto alla pulizia del corso d'acqua a garantire il corretto deflusso delle acque. Infatti in occasione di particolari condizioni meteo avverse, si erano verificati allagamenti delle aree scoperte dei civv.9/A e 9/B. Dette operazioni di pulizia dell'alveo del fossato a suo dire, non sarebbero più sicure, infatti, come anche visibile nei rilievi fotografici allegati, diversi elementi della copertura palesavano la loro instabilità con rischio di caduta all'interno dell'alveo.

Implosione della copertura

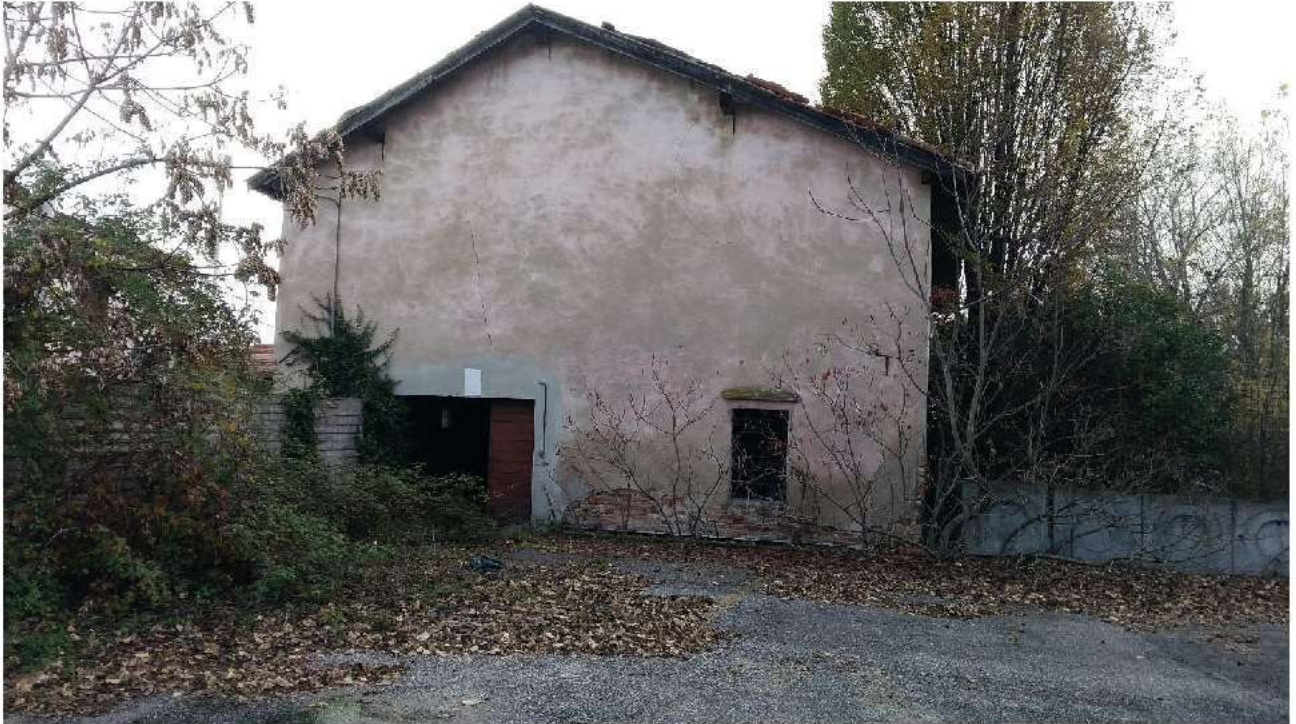
VISTA DEL LATO OVEST DELL'EDIFICIO OGGETTO DI PERIZIA DAL PIAZZALE INTERNO EX CONSORZIO. IL MURO IN PANNELLI PREFABBRICATI VISIBILE A SINISTRA DELIMITA IL FOSSATO.

(Ripresa eseguita prima della chiusura degli ingressi)

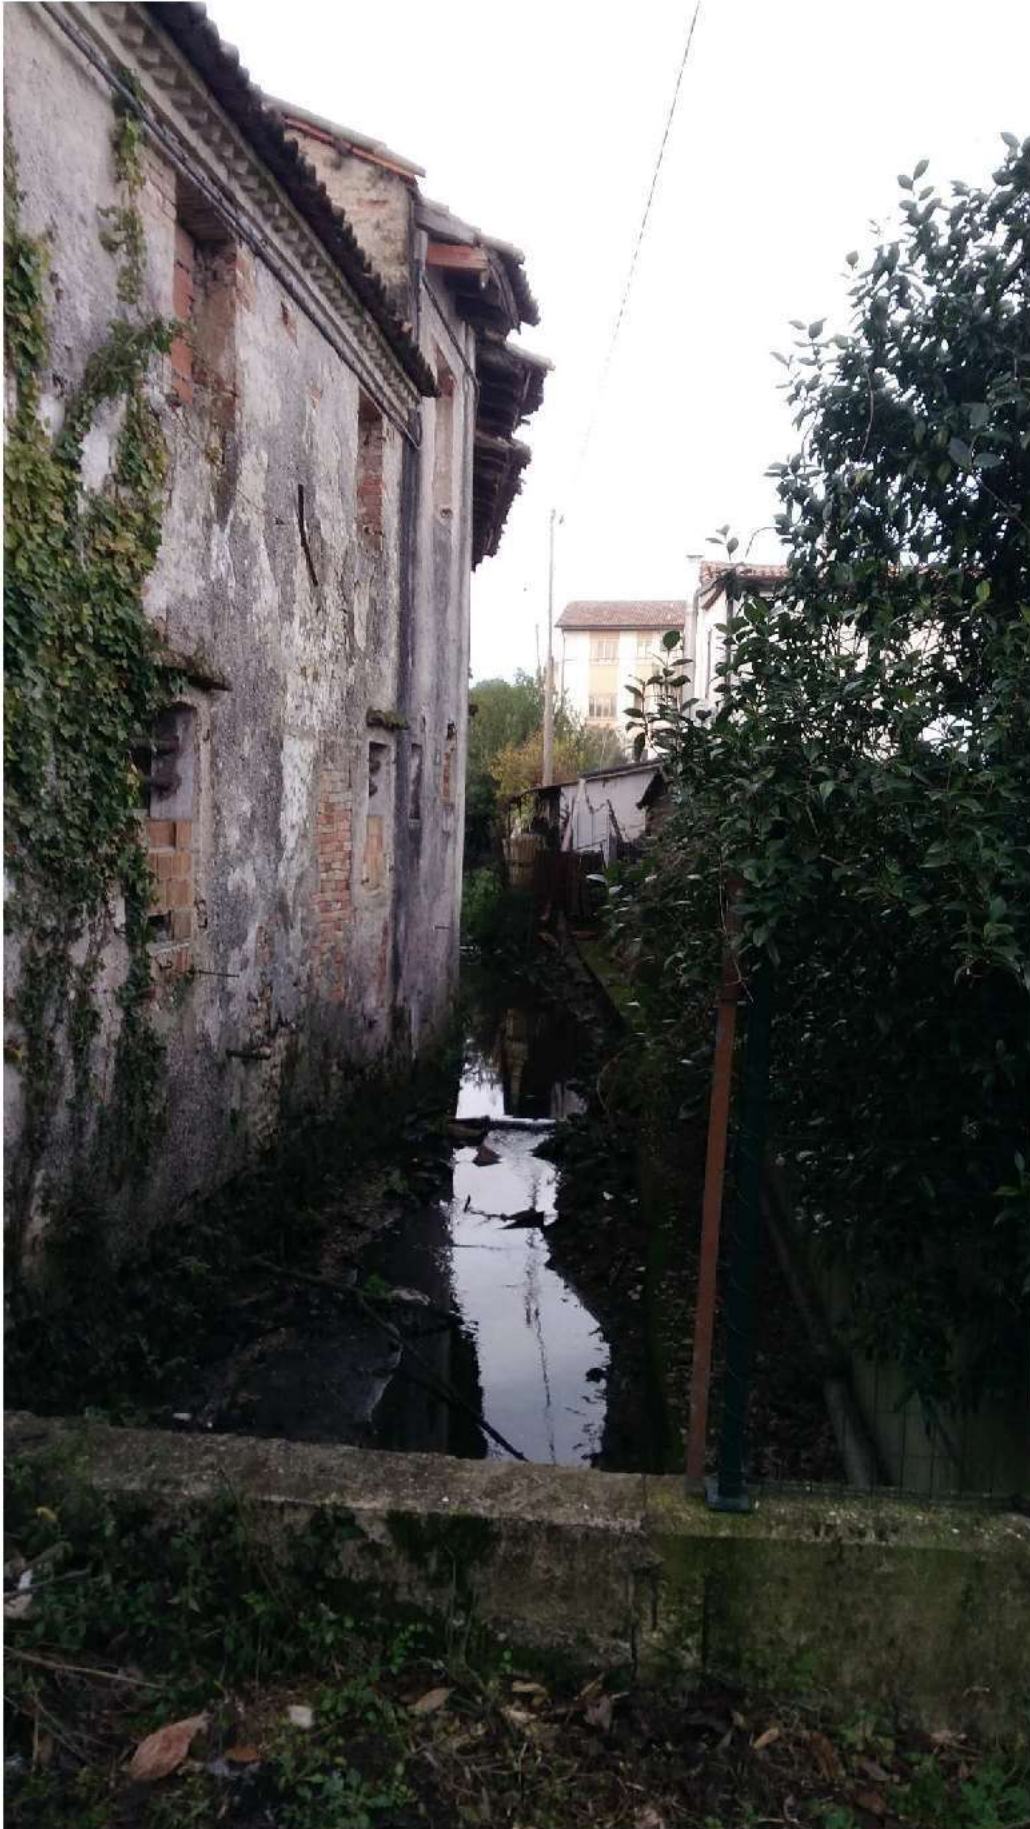
Inoltre, parte del manto di copertura in coppi e della sottostruttura di sostegno, ancora presente lungo la cornice nord dell'edificio, è instabile e potrebbe crollare all'esterno e/o all'interno dell'edificio a causa del progressivo degrado e/o per azioni sismiche o del vento.

VISTA DEL LATO NORD DELL'EDIFICIO OGGETTO DI PERIZIA, PROSPETTANTE SUL FOSSATO

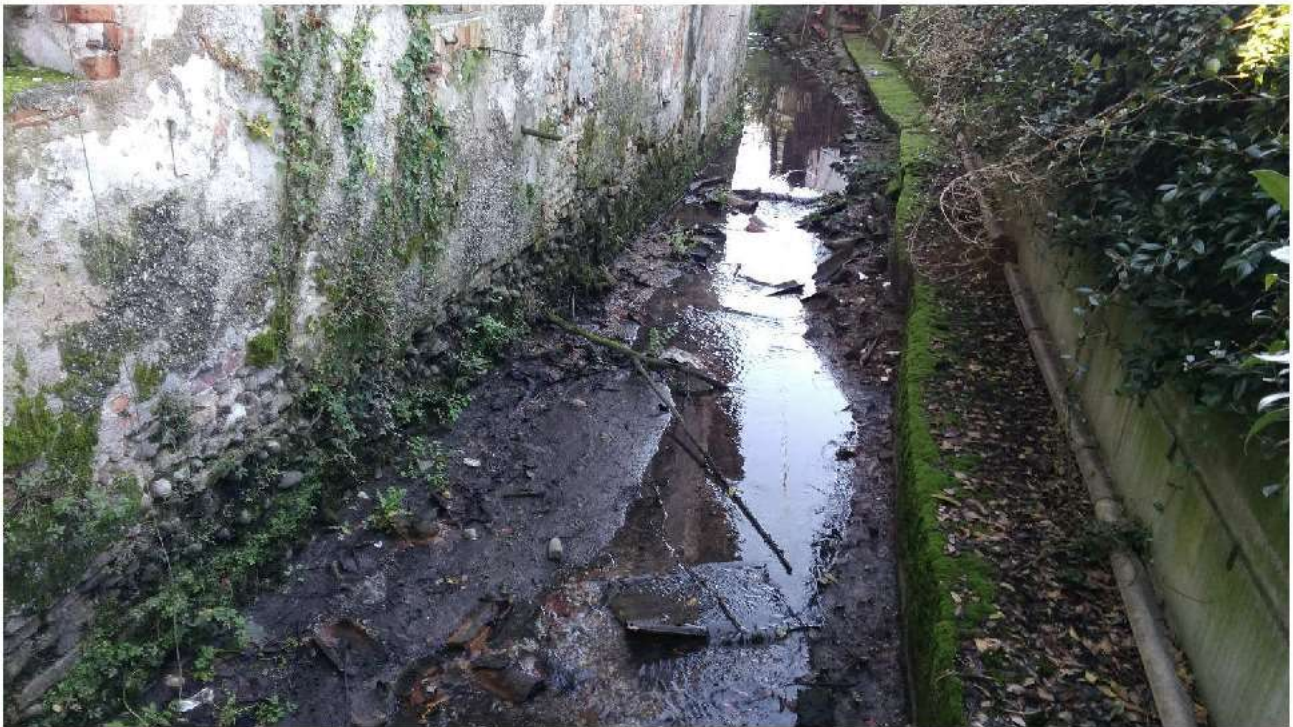
VISTA DEL FOSSATO LATO NORD, DELLA MURATURA DELLA PORZIONE "BASSA", DELLE RECINZIONI DELLE PROPRIETA' CONFINANTI E DEL RELATIVO BASAMENTO DI FONDAZIONE (con cavo elettrico entro canaletta) SUL QUALE SARANNO IMPOSTATE LE PUNTELLAZIONI PREVISTE

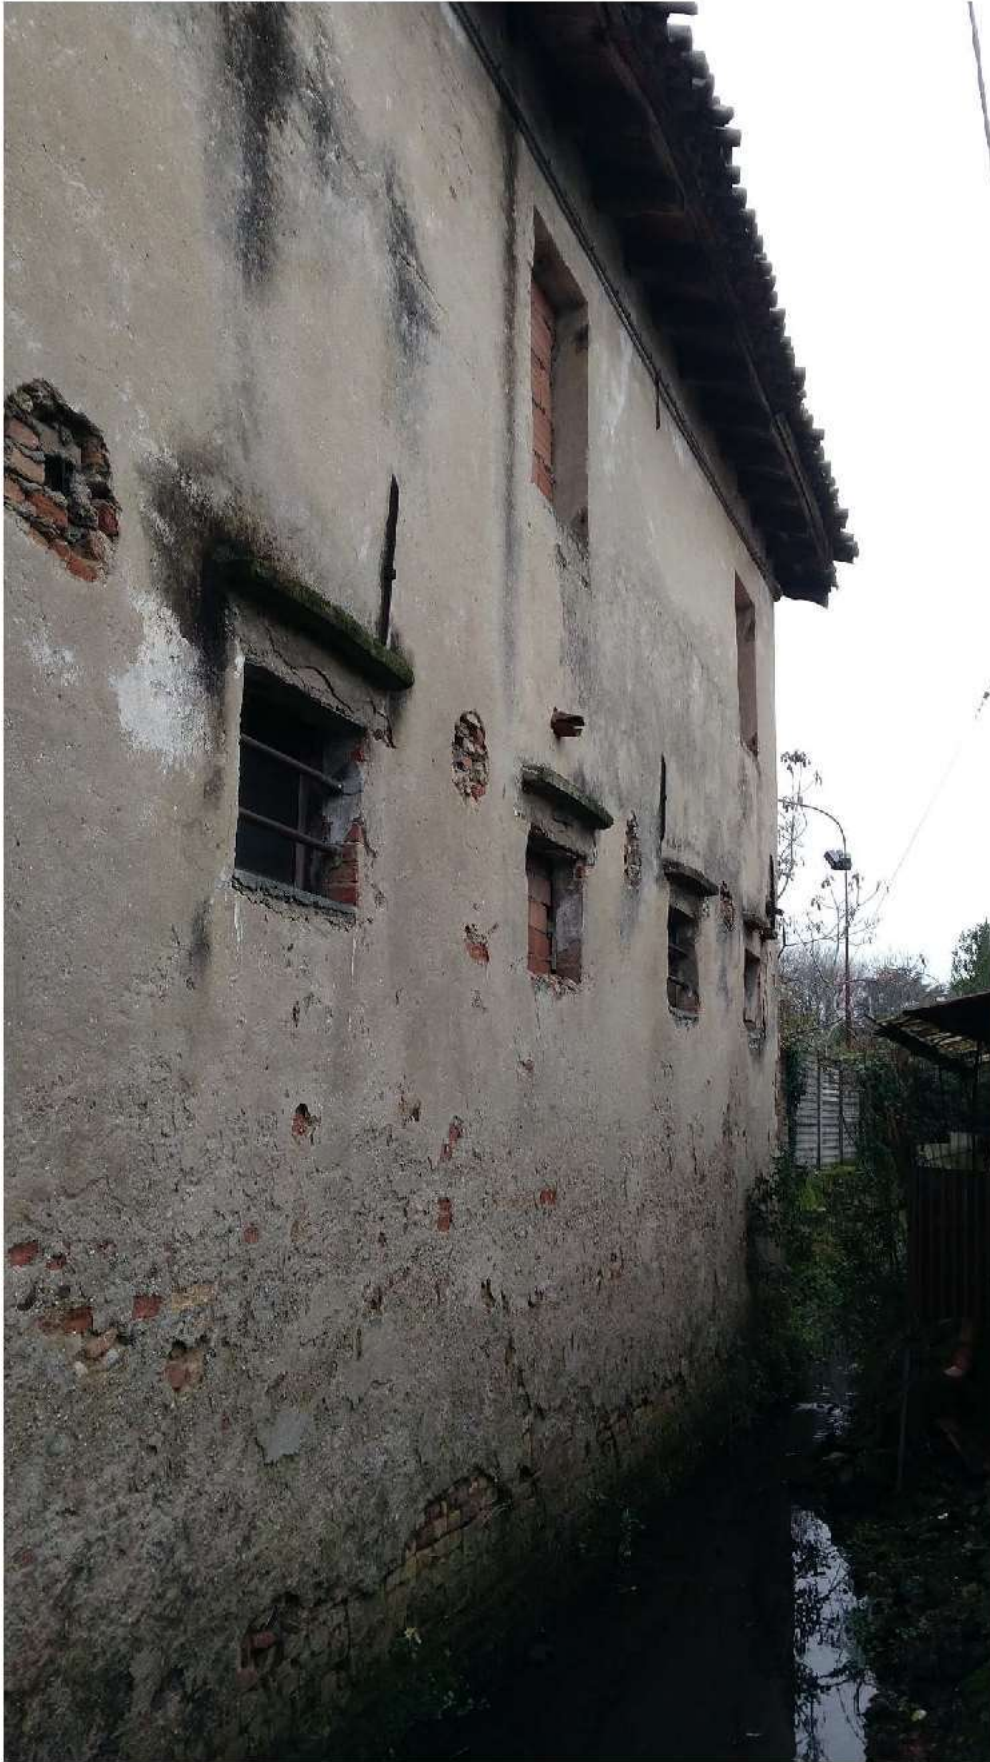
DETTAGLIO DELLA MURATURA LATO NORD DELLA PORZIONE "ALTA", CON LA PARTE PERICOLANTE DELLA CORNICE DI GRONDA. LE PUNTELLAZIONI PREVISTE ARRIVANO FINO ALLA FINESTRA IN CENTRO IN ALTO

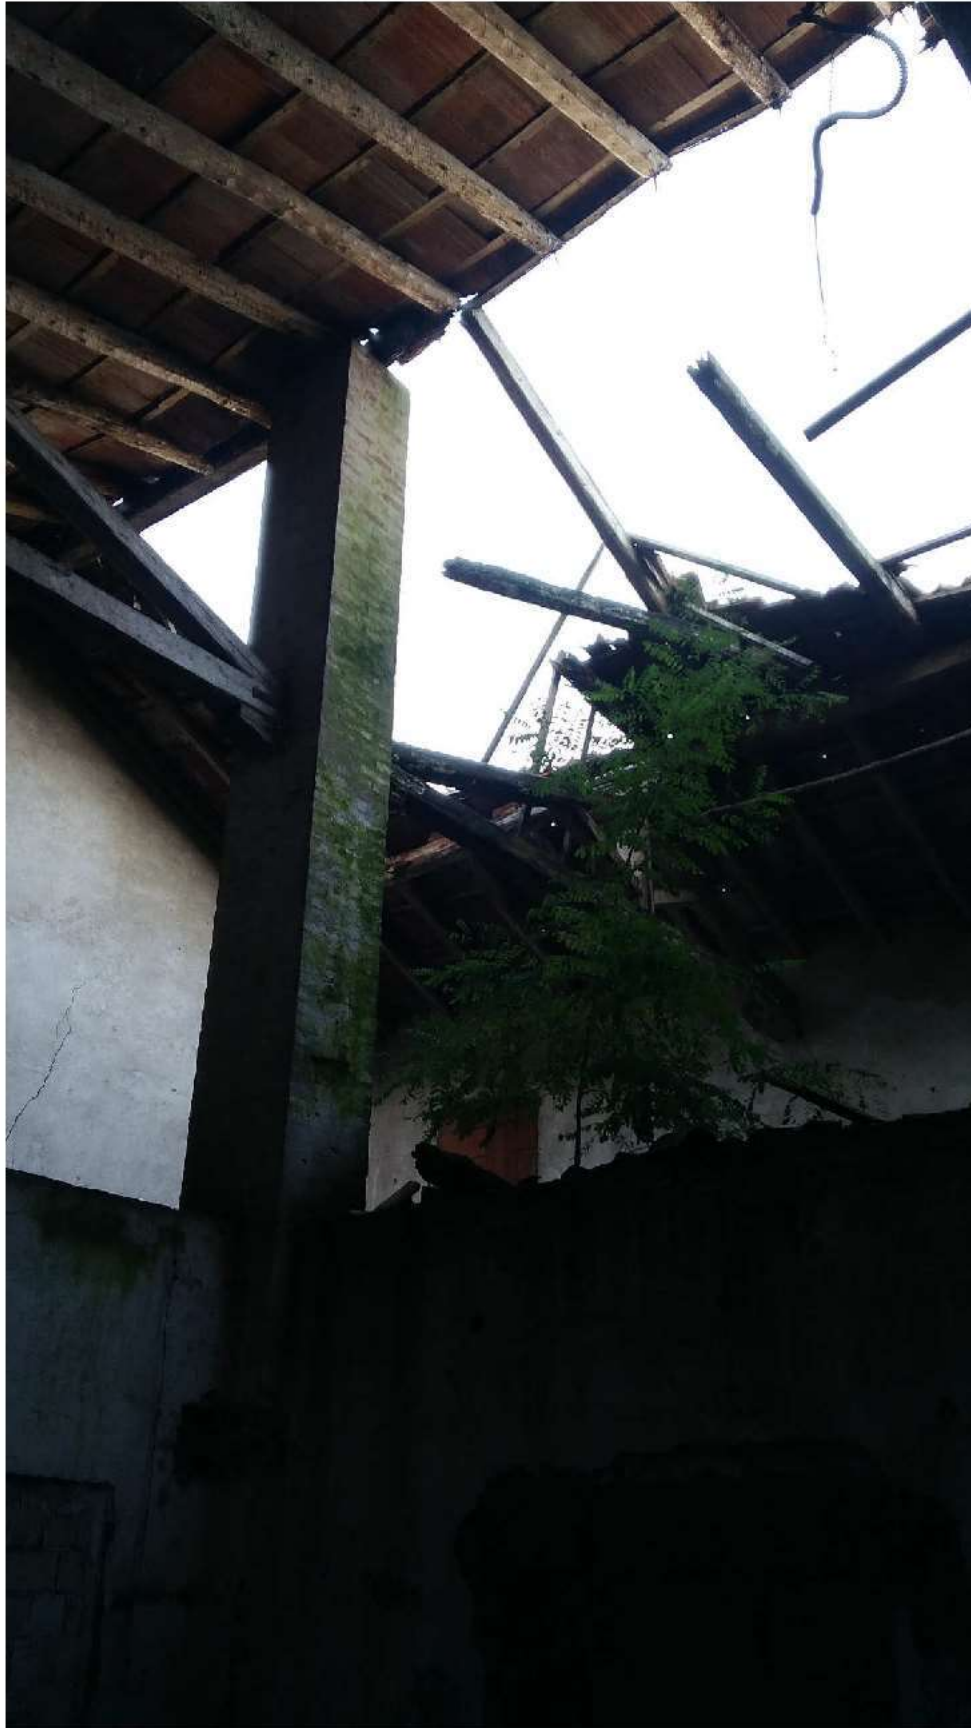
VISTA DALL'INTERNO DEL LOCALE "F" DI PARTE DELLA COPERTURA CROLLATA SUL SOLAIO DEL LOCALE "A"
(zona ovest) VISIBILI DUE CAPRIATE DI SOSTEGNO DELLE TRAVI INTERMEDIE DI ROMPITRATTA

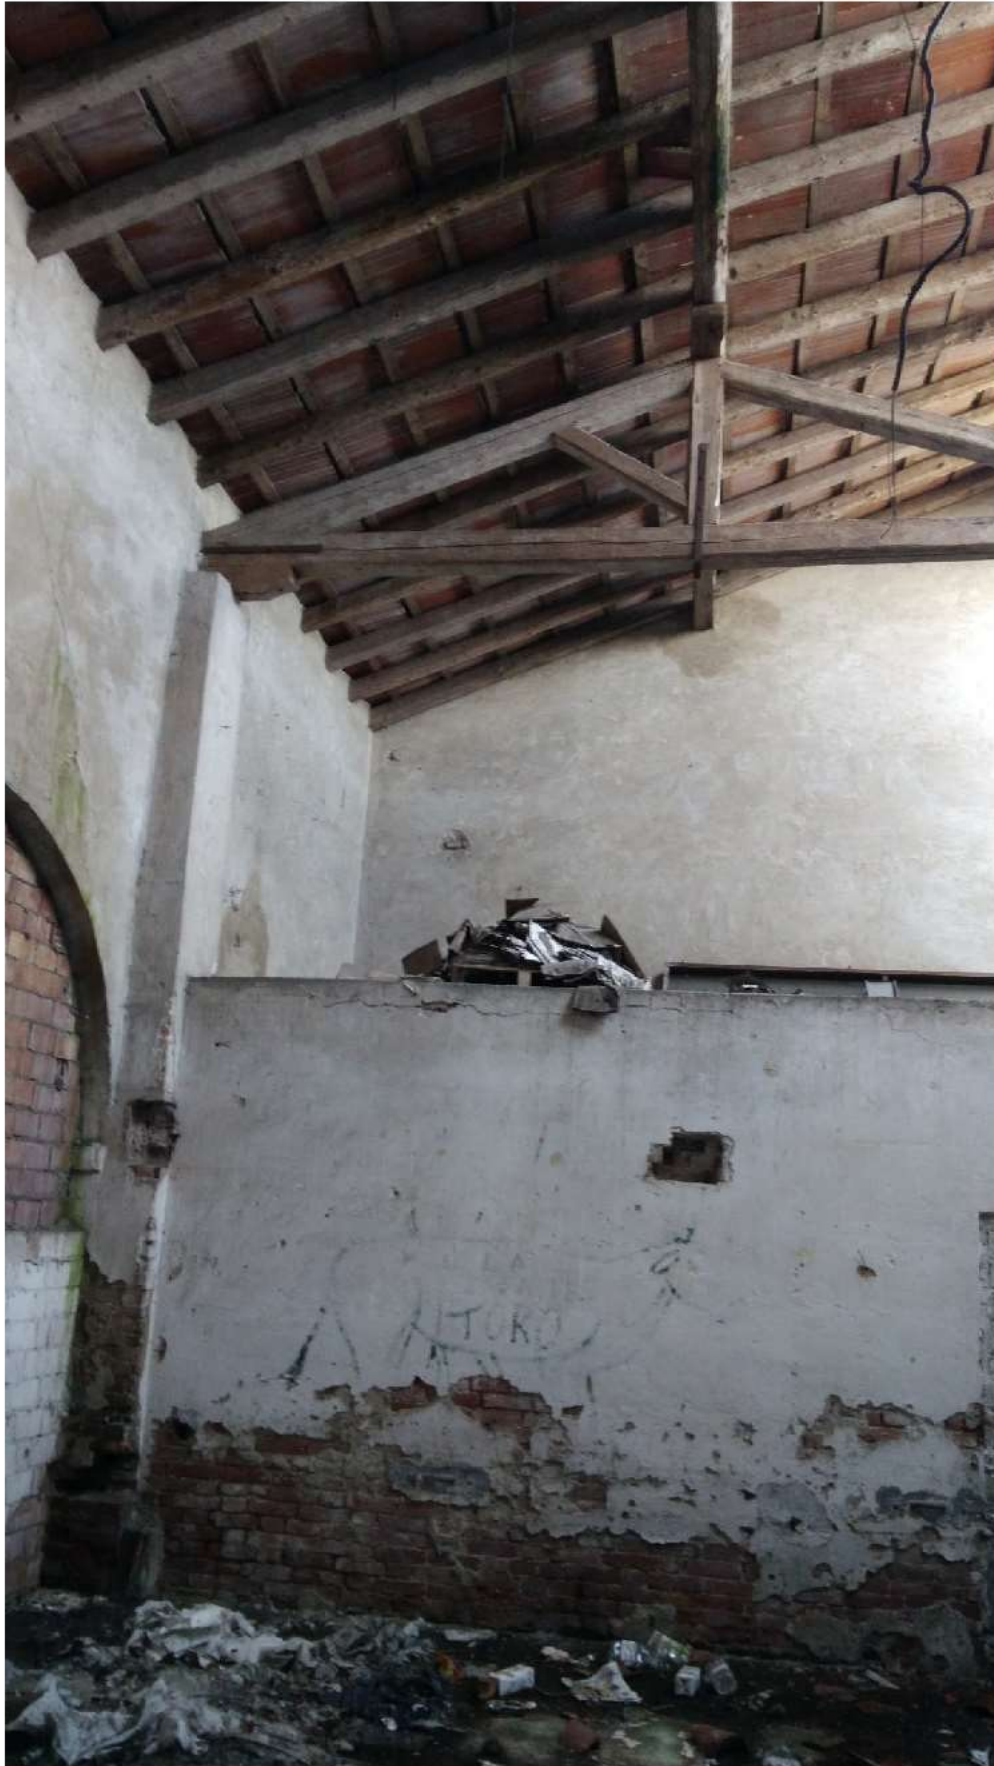
PARETE NORD DEL LOCALE "F", CON IL MURO CHE DELIMITA L'ADIACENTE LOCALE "E" E LA SOPRASTANTE PORZIONE INTEGRA DELLA COPERTURA. VISIBILE L'ARCO TAMPONATO SUL LATO SUD

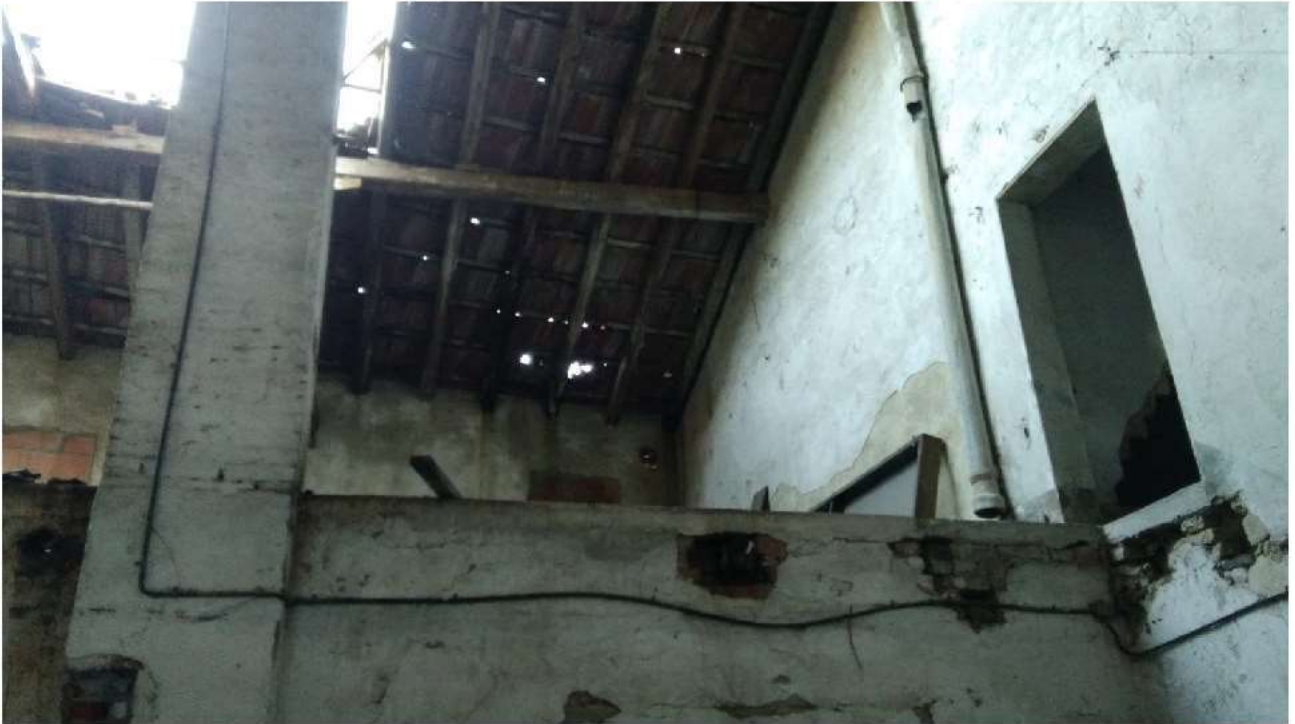
L'edificio si presenta in cattivo stato di conservazione in quanto la vetustà dell'edificio e delle sue strutture, nonché il prolungato inutilizzo, hanno causato il crollo di una ampia porzione della copertura della parte ovest e l'ammaloramento di una piccola porzione della copertura della parte est. A loro volta tali situazioni hanno aggravato il dissesto dei solai intermedi sottostanti, già in corso per vetustà. Le murature presentano alcune fessurazioni, una in particolare sul prospetto ovest, anche se non appare direttamente collegata ai dissesti citati ma alla mancanza di cordoli sulle murature e ad assestamenti del terreno lungo il fossato nord.

VISTA DALL'INTERNO DEL LOCALE "F" DI PARTE DELLA COPERTURA CROLLATA SUL SOLAIO INTERMEDIO DEL SOTTOSTANTE LOCALE "A" (zona est della falda nord)

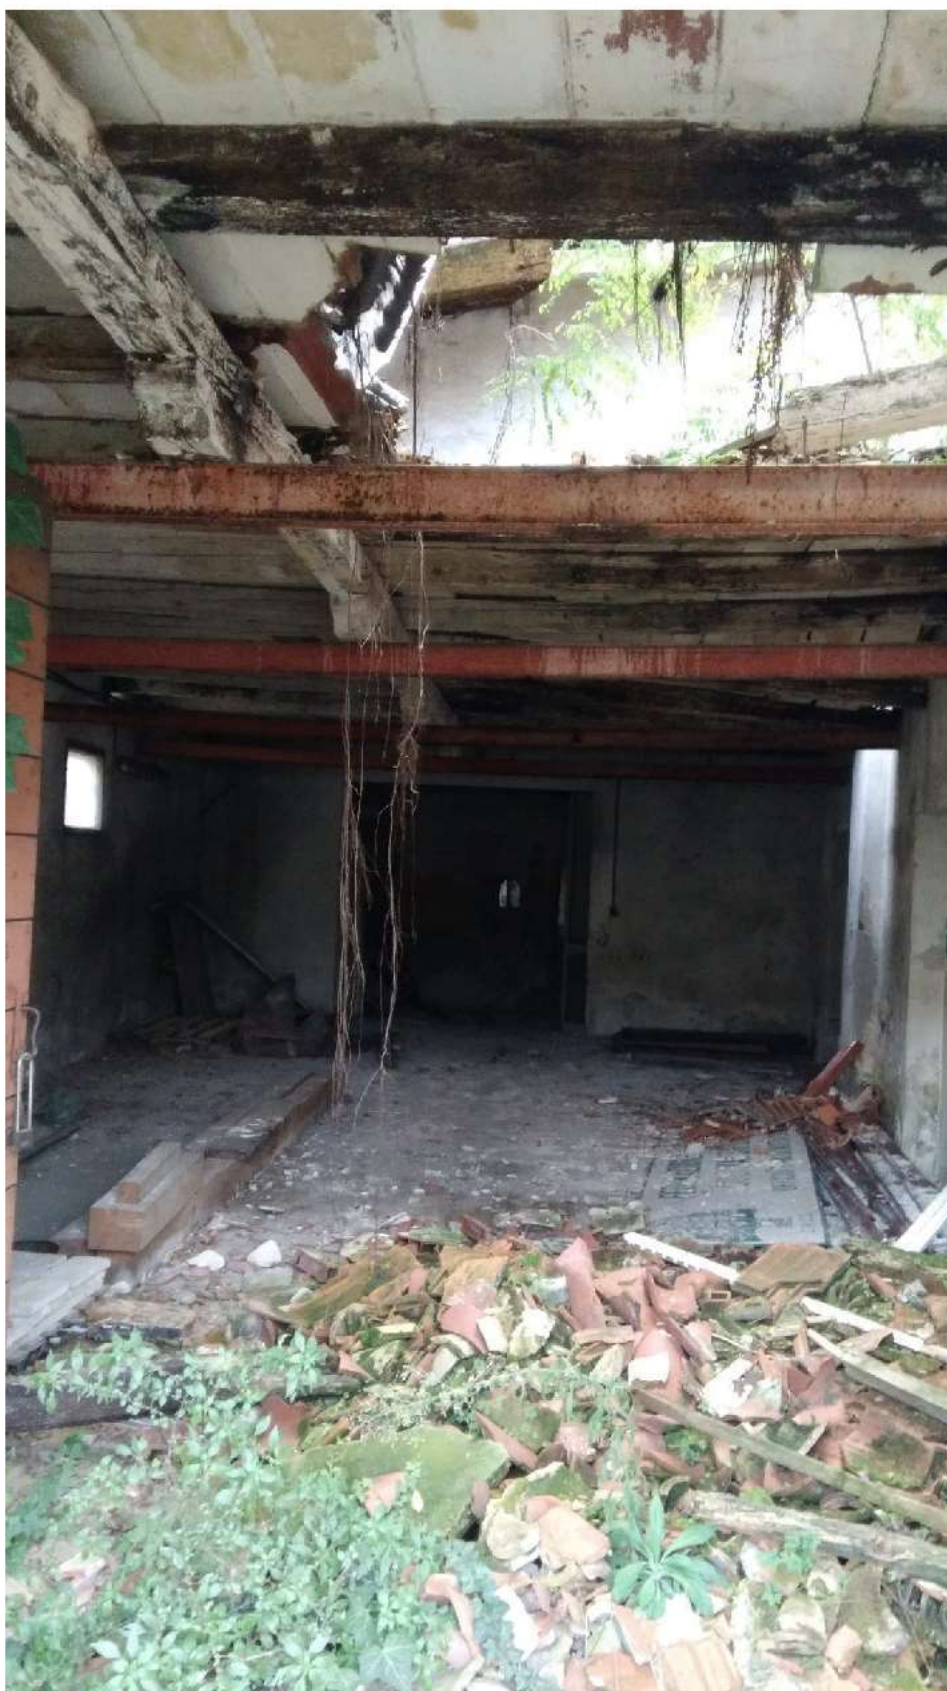
LOCALE "A" – PIANO TERRA, CON DETTAGLIO DELLA PORZIONE CROLLATA DEL SOLAIO INTERMEDIO IN PROSSIMITA' DELL'INGRESSO SUL LATO OVEST E LE RELATIVE MACERIE. LE PUTRELLE IN ACCIAIO

PROBABILMENTE SOSTITUISCONO DEI PRECEDENTI PILASTRI DI SOSTEGNO DELLA TRAVE MEDIANA DI ROMPITRATTA. SI NOTA IL SOLAIO DEFORMATO E SULLO SFONDO L'INGRESSO AL LOCALE "B"

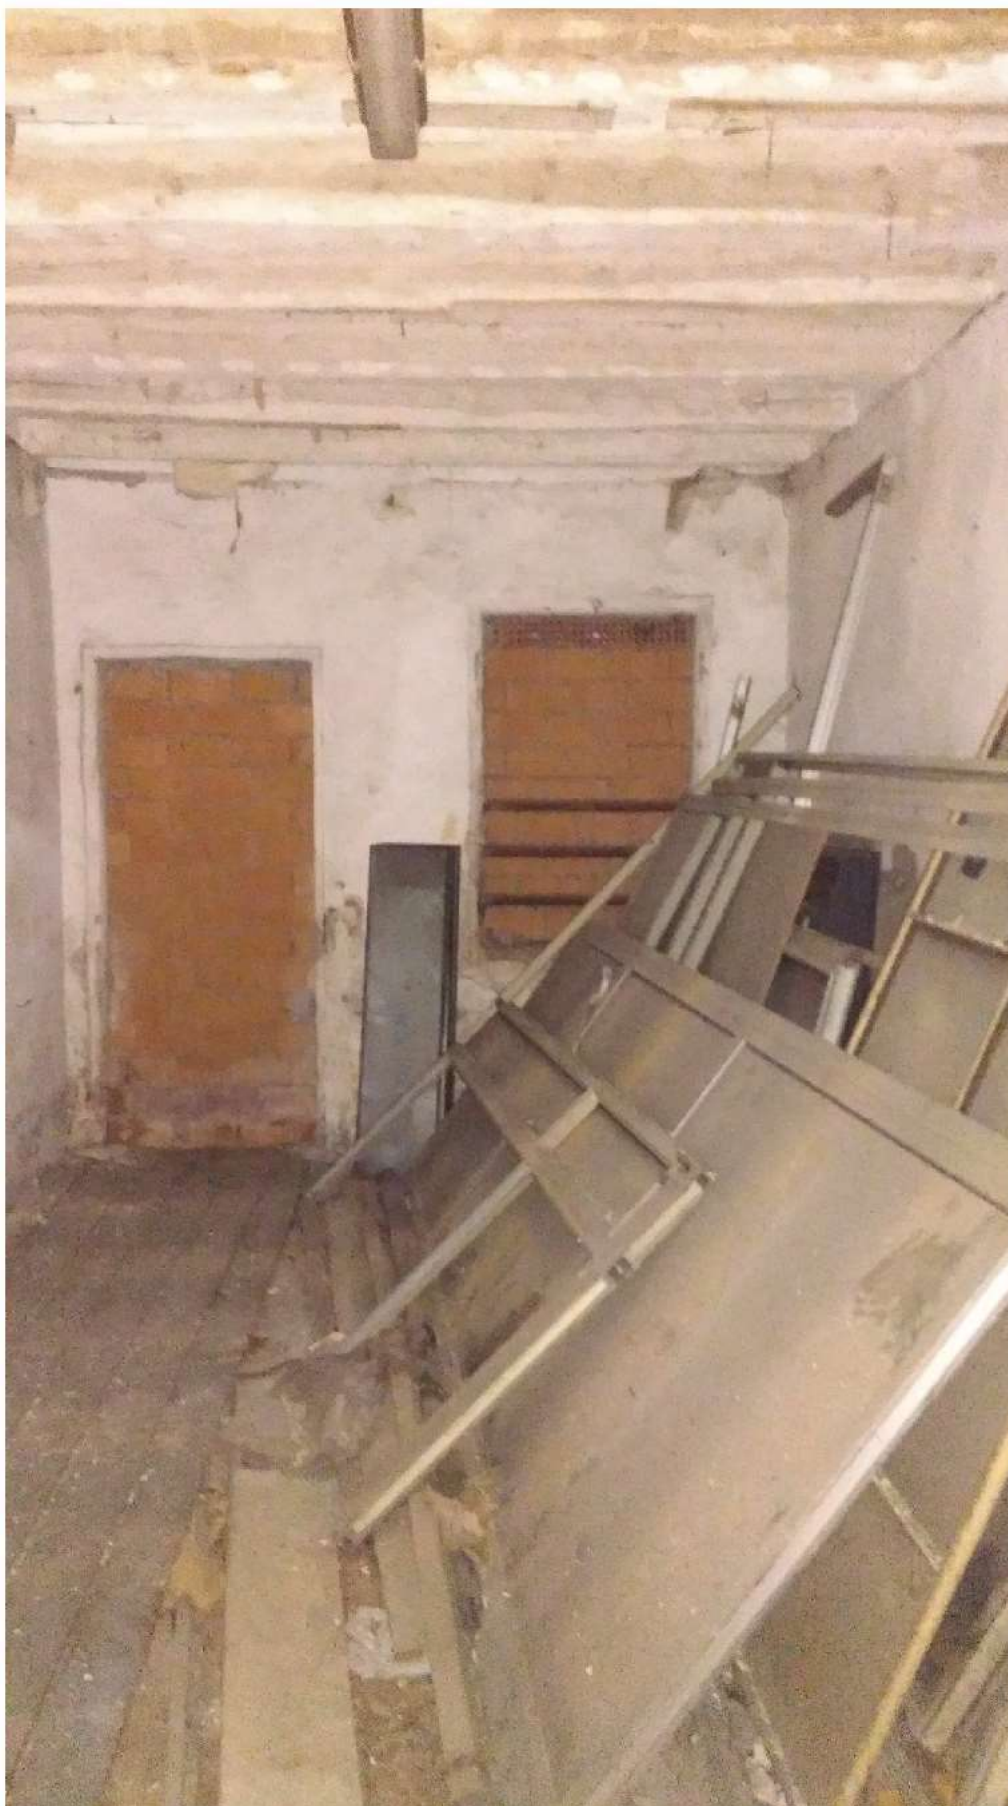
VISTA DEL LOCALE "B" AL PIANO TERRA (parete interna sud)
