TRIBUNALE di TREVISO

Fallimento n. 75/2018

OGGETTO: REVISIONE VALORI DI MERCATO

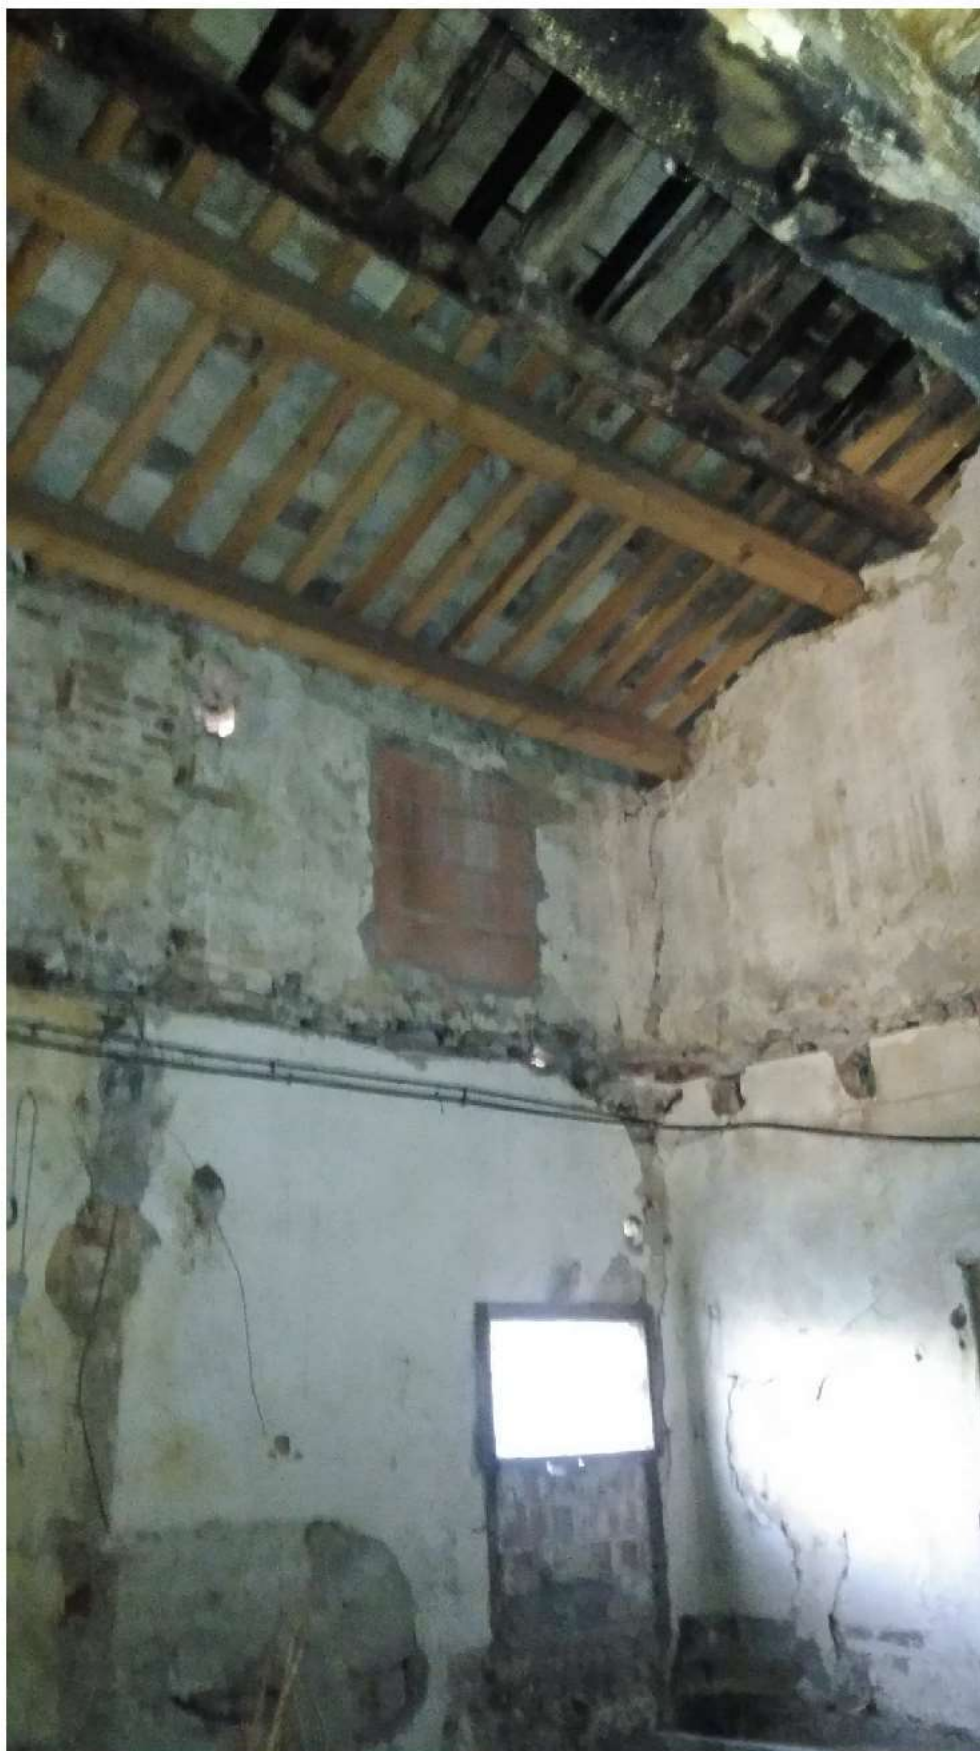
INTERNO DEL LOCALE "C" (angolo nord/est) VISIBILE PARTE DELLA COPERTURA RIFATTA E PARTE DELLA COPERTURA ORIGINARIA PIU' SCURA, AMMALORATA DA MUFFE E DA UN PROBABILE INCENDIO

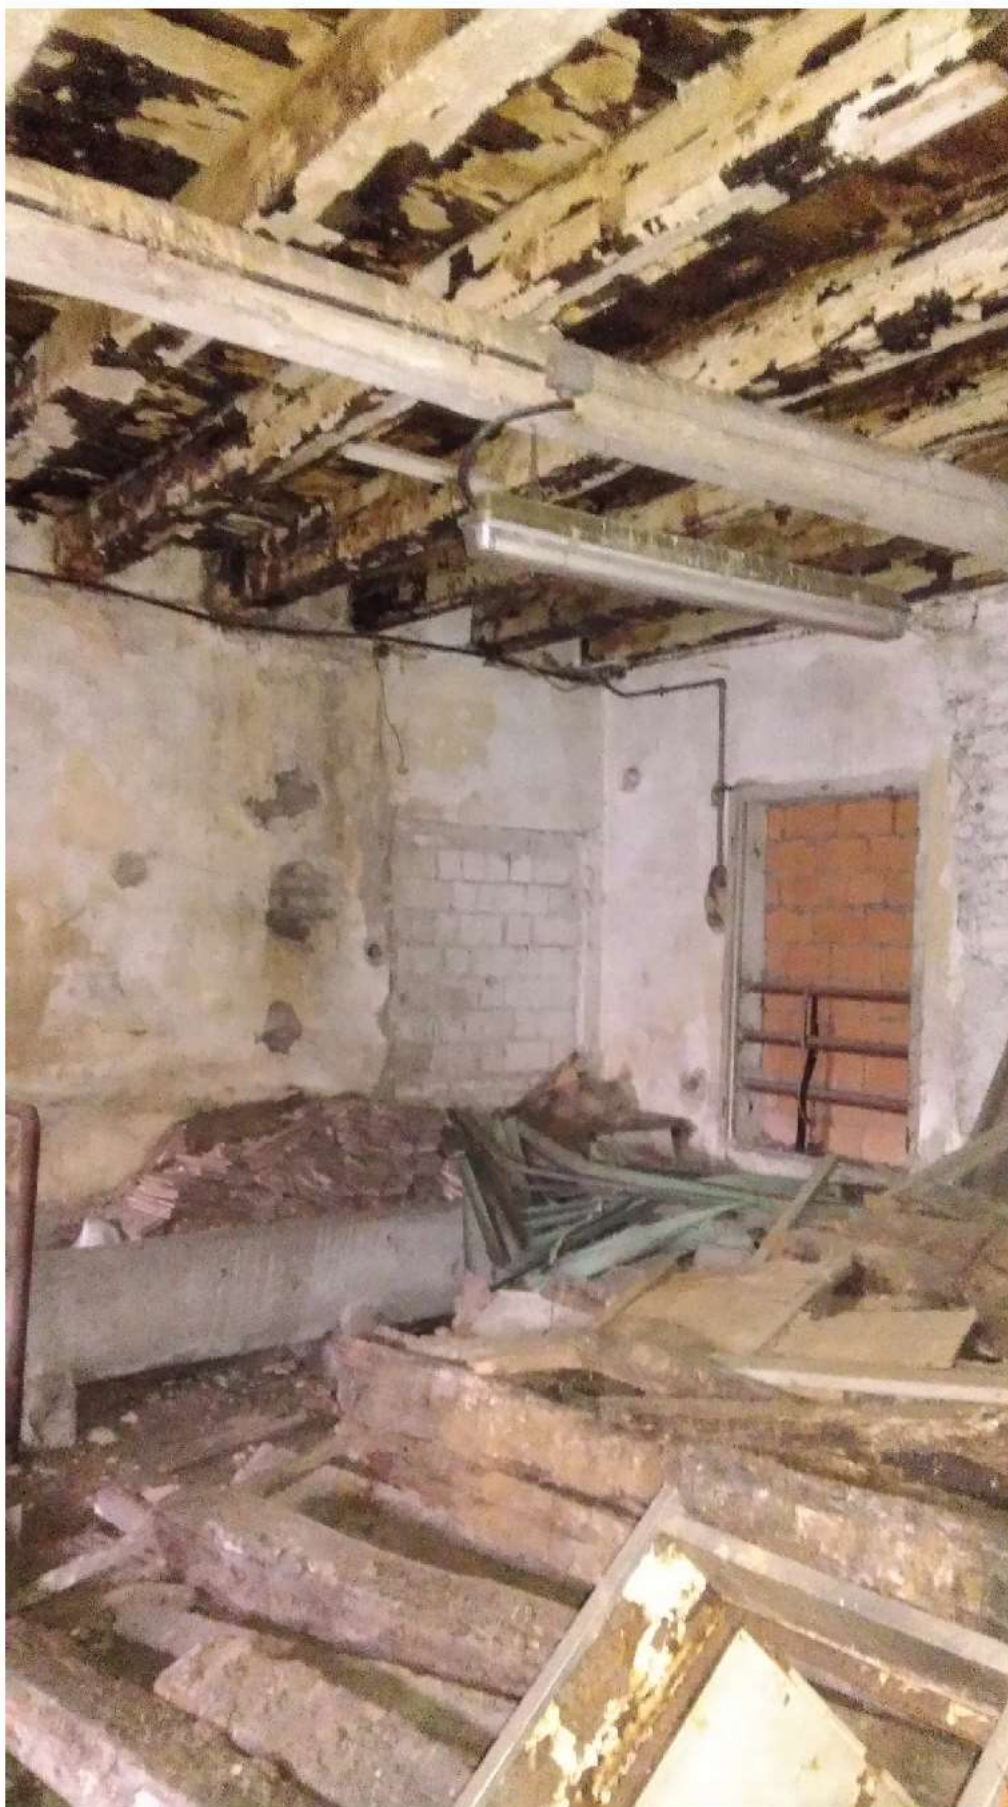
INTERNO DEL LOCALE "C", ANGOLO SUD EST, ZONA CON IL SOLAIO INTERMEDIO (molto ammalorato) E RELATIVA TRAVE DI ROMPITRATTA

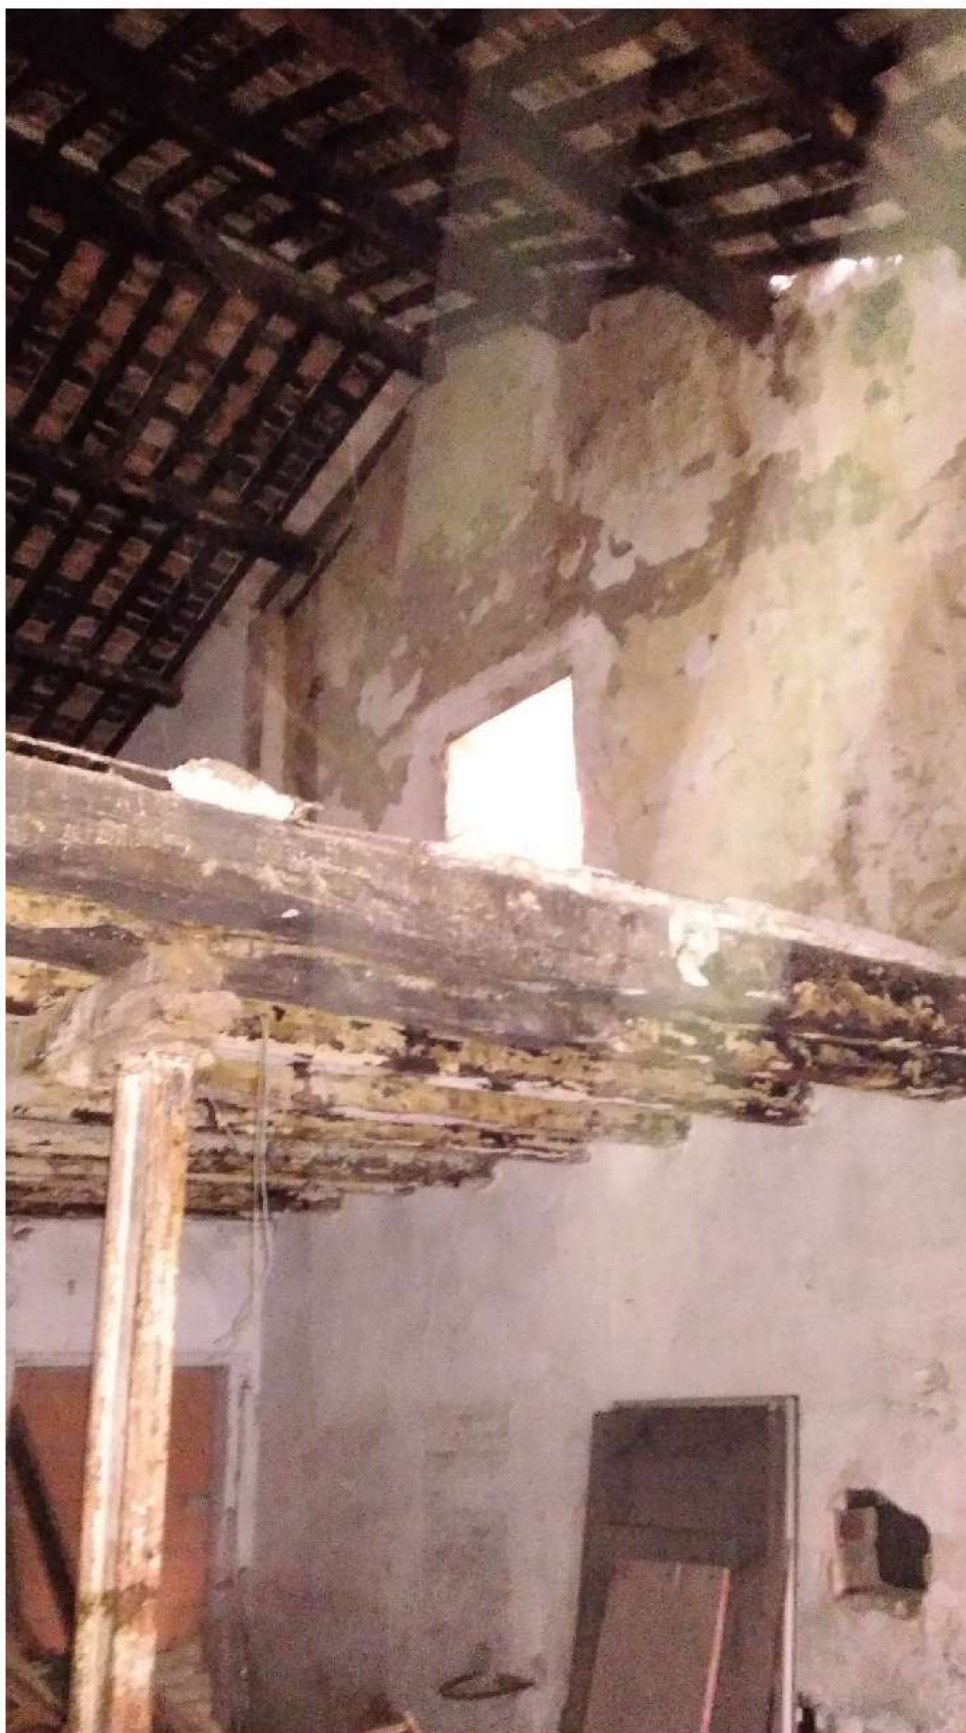
INTERNO DEL LOCALE "C", CON VISTA DELLA TESTA DEL SOLAIO INTERMEDIO, DELLA COLONNA METALLICA DI SOSTEGNO DELLA TRAVE DI ROMPITRATTA E DELLA COPERTURA ORIGINARIA AVENTE ORDITURA DELLE TRAVI "ALLA VICENTINA" CON MORALI E TAVELLE PIENE IN LATERIZIO (con piccola porzione della falda nord in stato precario, a ridosso della muratura, si vede la luce esterna)

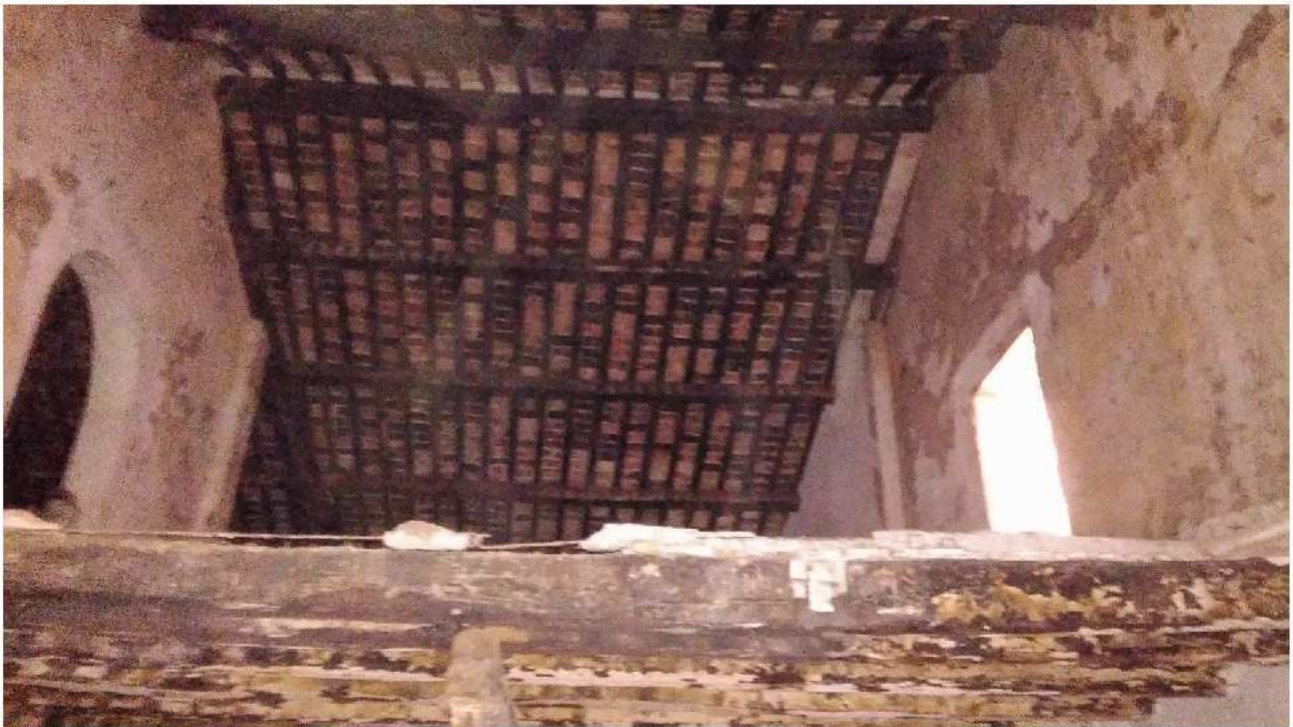
FOTO DAL LOCALE "C" CON VISTA DELLA FALDA SUD DELLA COPERTURA E IN PRIMO PIANO LA TESTA DEL SOLAIO INTERMEDIO

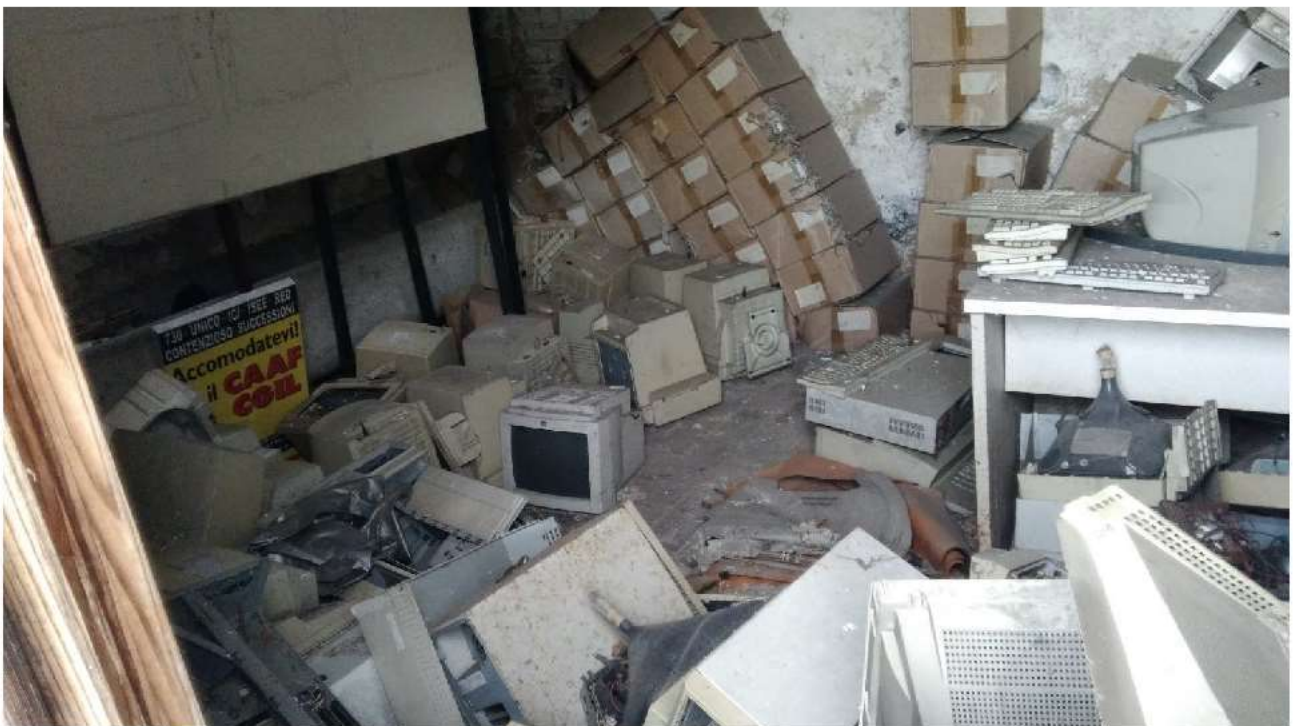
zona di infiltrazione dalla copertura. Il locale contiene parecchie attrezzature informatiche in disuso e vari box di cartone da archivio su scaffalature, il tutto visibile dalla finestra esistente.

INTERNO DEL LOCALE "E", PIENO DI VECCHIE APPARECCHIATURE INFORMATICHE E SCATOLONI

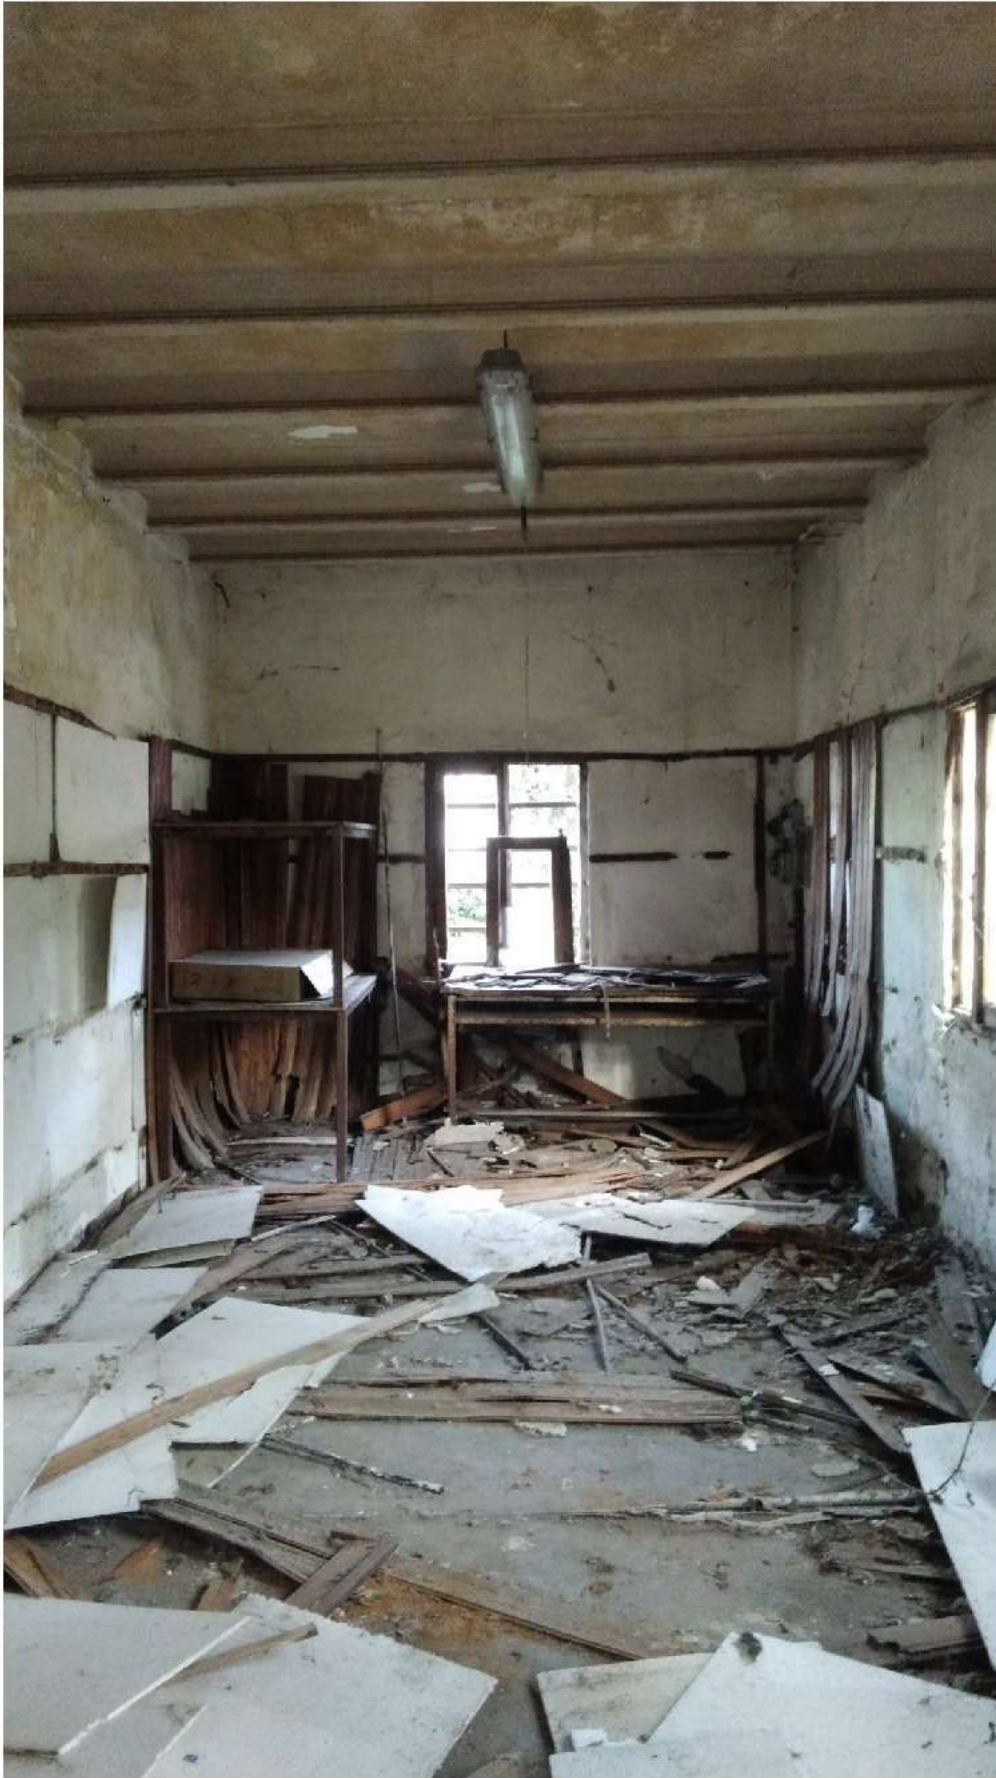
INTERNO DEL LOCALE "D", SOLAIO CON TRAVI "VARESE" E TAVELLONI

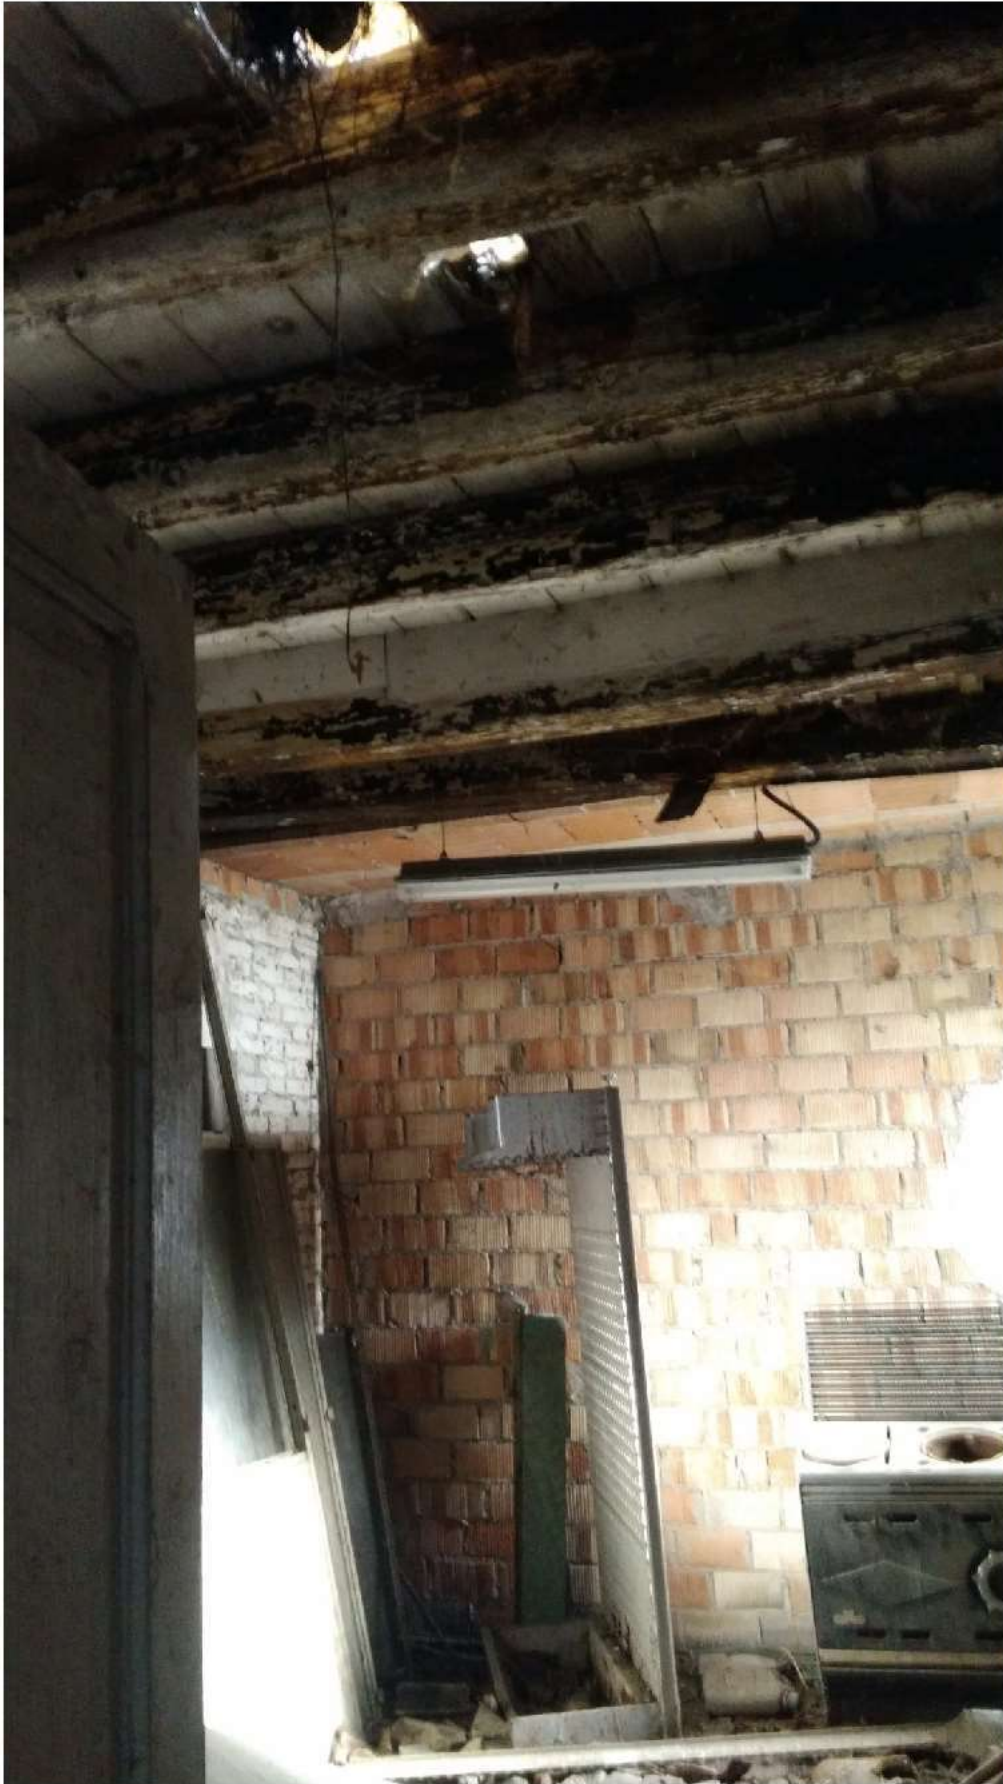
INTERNO DEL LOCALE "G", CON SOLAIO IN LEGNO E IN PARTE IN LATEROCEMENTO. LA PARETE IN BLOCCHI DI LATERIZIO DELIMITA GLI ADIACENTI LOCALI "H" E "W" (servizi igienici)

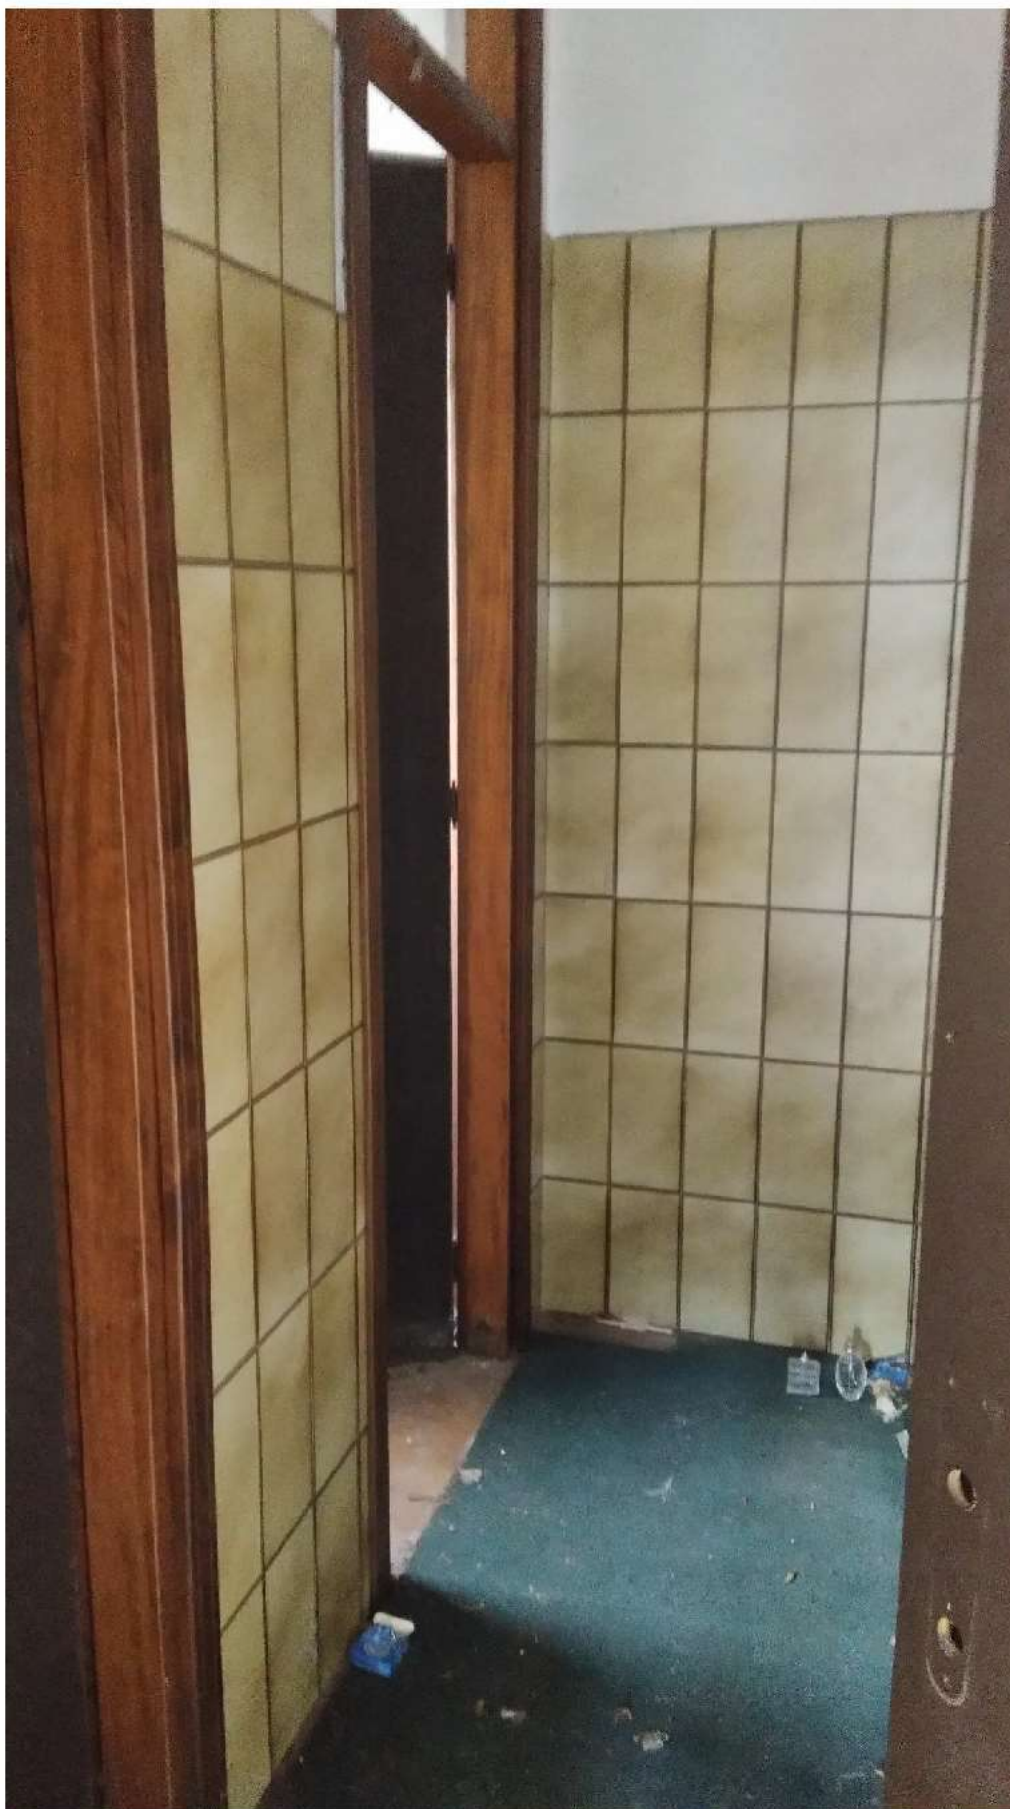
INTERNO DEL LOCALE "H" (anti bagni)
