# TRIBUNALE DI NOLA

Perizia dell'Esperto ex art. 568 c.p.c. Arch. Criscuolo Rosalba, nell'Esecuzione Immobiliare 158/2022 del R.G.E.

- **Bene N° 1** – Appartamento ubicato in Acerra (NA) – Via Pasquale Grazioso n. 17 (non n. 23 come indicato in visura) piano: 2.  
(Coord. Geografiche: 40.946448355, 14.37371379)

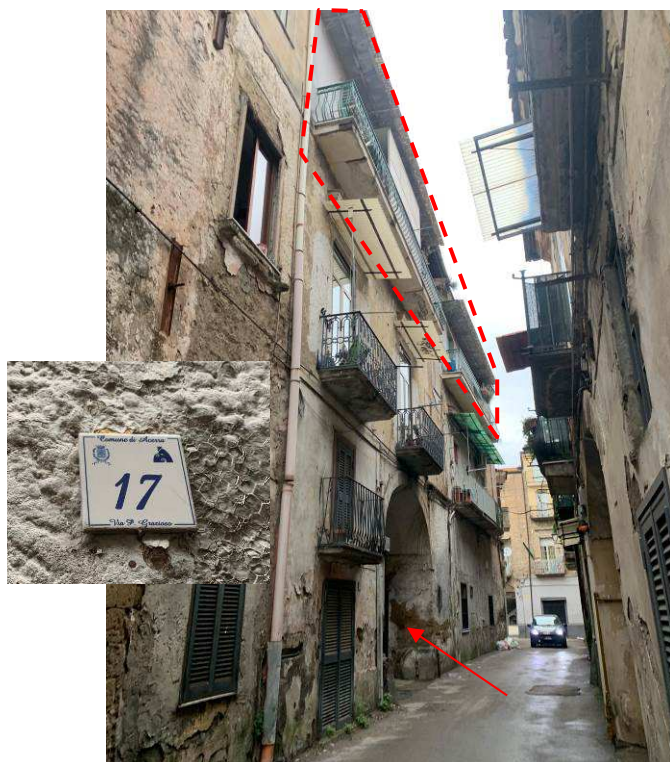
*Prospetto principale dalla Via Pasquale Grazioso*

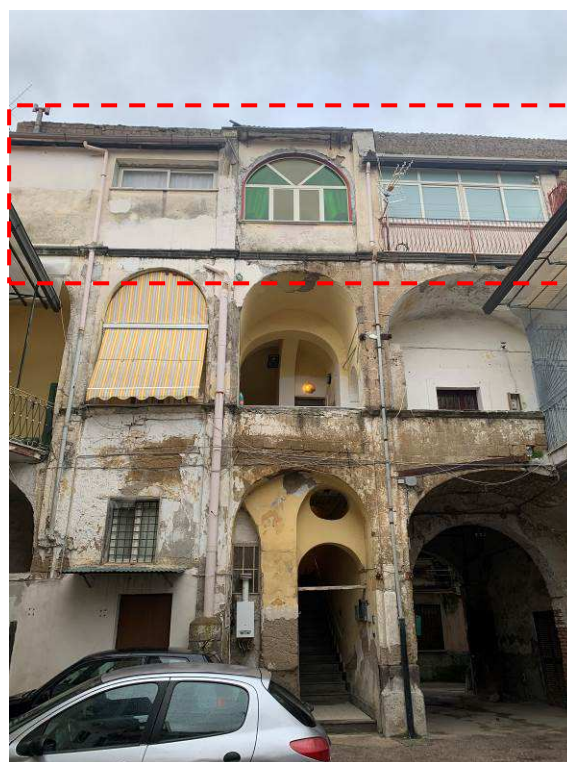
*Prospetto secondario dal cortile interno*

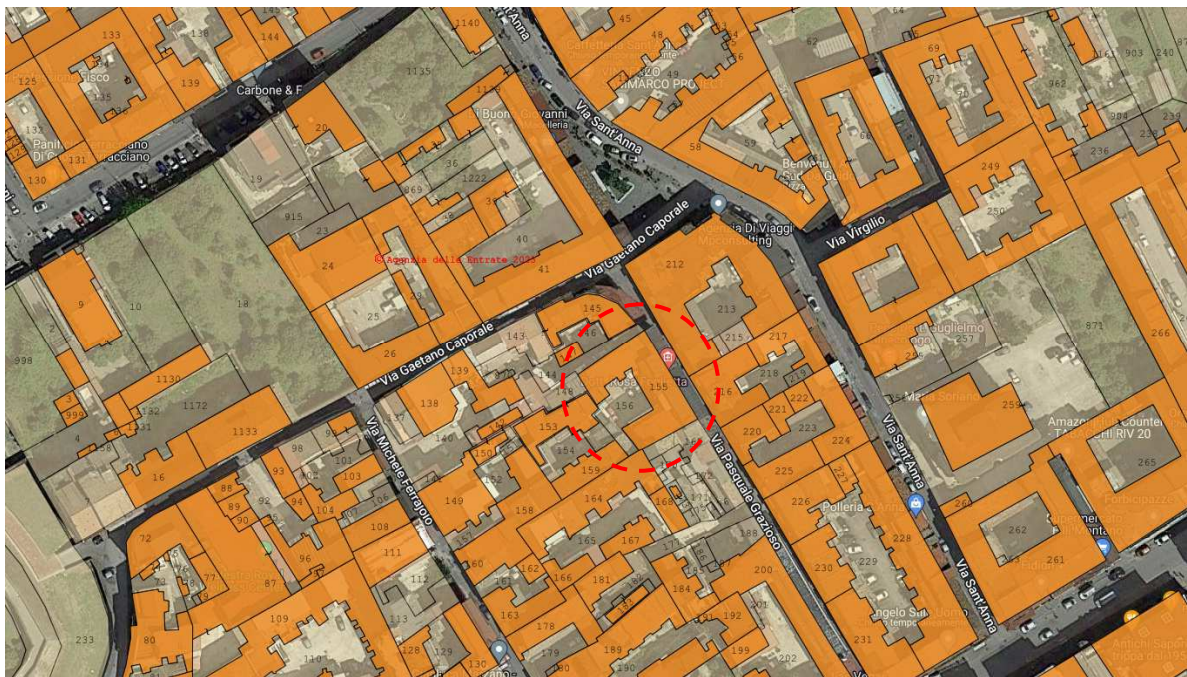
*Sovrapposizione vista satellitare con estratto di mappa*

Dalla suddetta sovrapposizione si rileva l'individuazione univoca dell'immobile oggetto di pignoramento.

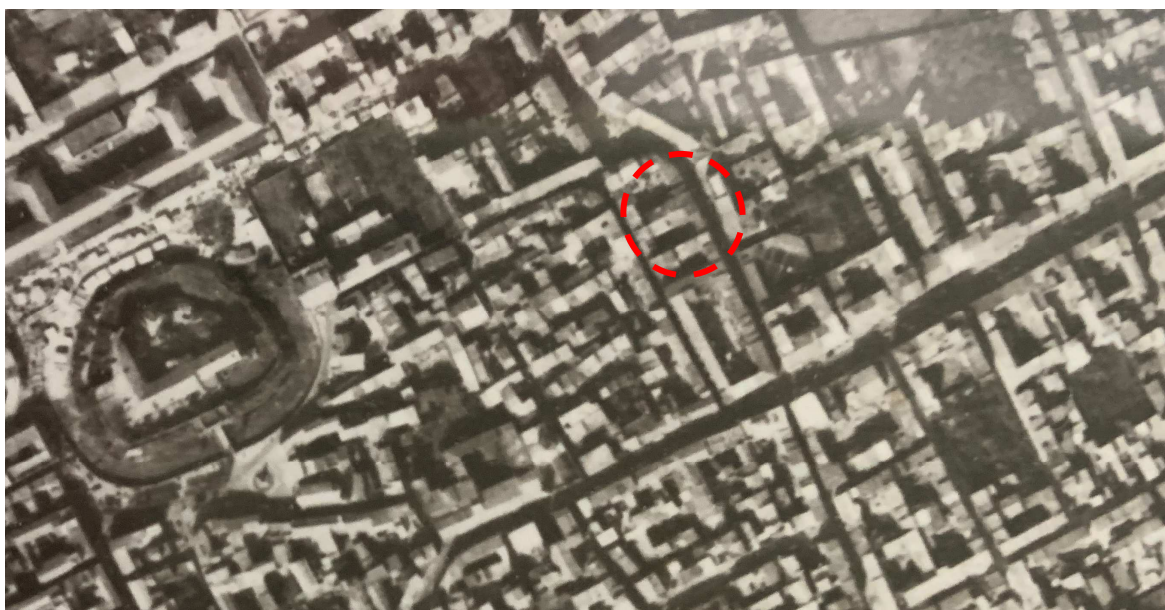
Inoltre dalla Cartografia reperita presso l'U.T.C. del comune di Acerra aerofotogrammetria Alisud di Portici anno 1976 (antecedente all'approvazione del PRG del 28/10/1980) si rileva il corpo di fabbrica con relativa copertura del sottotetto.

*Aerofotogrammetria Alisud di Portici anno 1976*
