TRIBUNALE DI TEMPIO PAUSANIA

ESECUZIONE IMMOBILIARE n. 174/2021 R.G.E.

Perizia C. T. U.

Relazione di Consulenza Tecnica di Ufficio – Stima dei beni pignorati

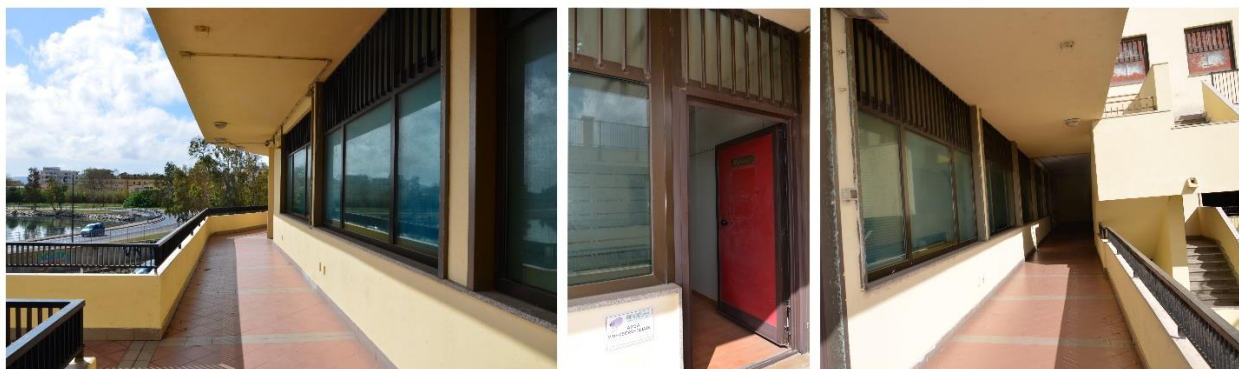
Particolari dell'ingresso

Al locale di che trattasi si accede, per mezzo di un portoncino blindato che apre ad una cabina di ingresso in elementi di alluminio nero e vetro di 2,90 mq. Da tale cabina si passa ad una piccola sala d'attesa di 15 mq.

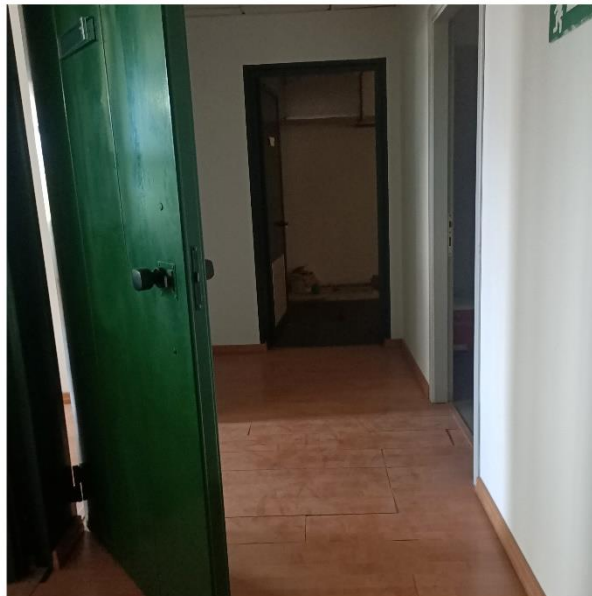
Particolari del corridoio di disimpegno. A destra l'ingresso al vano tecnico e a sinistra l'ingresso all'ufficio 9.

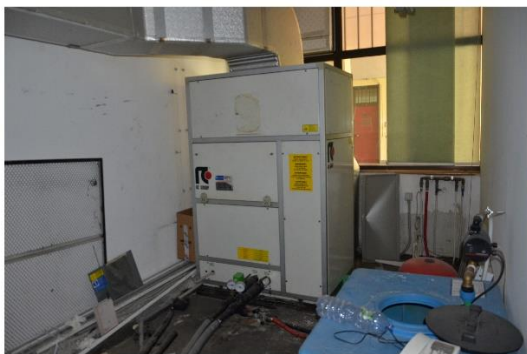
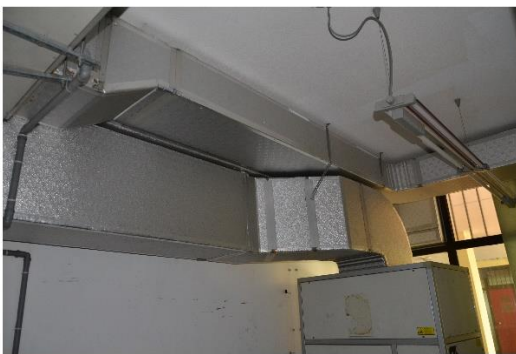
Il corridoio culmina a destra con un vano tecnico con caldaia ancora presente. Oltre al vano tecnico si trova un locale deposito, un locale contenente cablaggi per stazione informatica ed i servizi igienici.

Vano tecnico

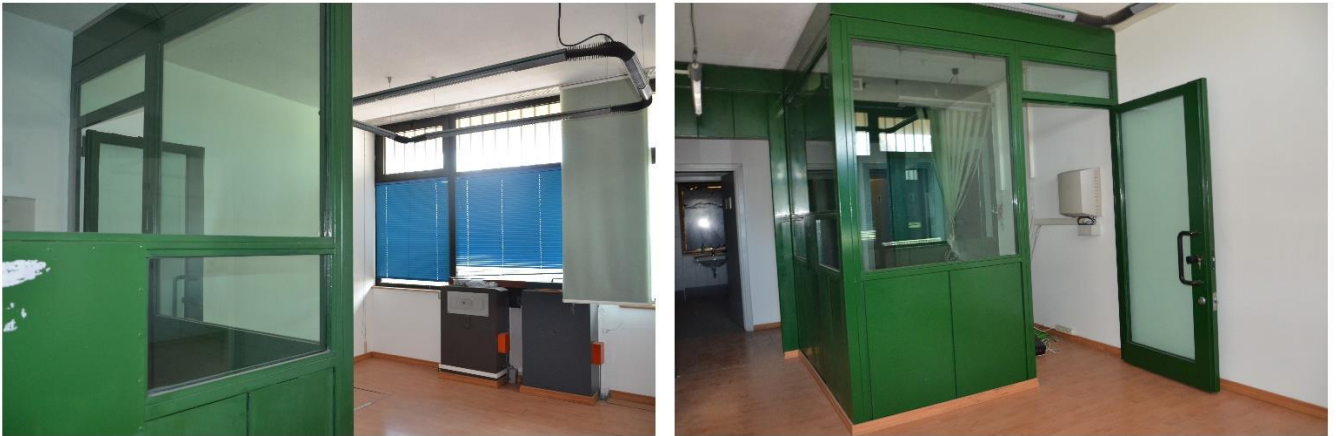
Vano con cablaggi e postazione informatica database

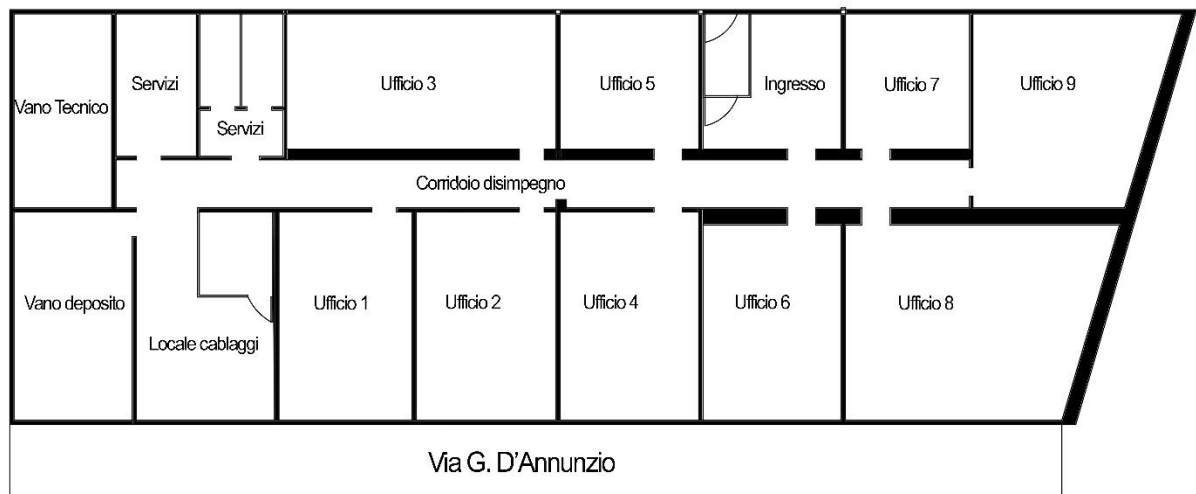
Schema distributivo composto dalle opere realizzate (stato di fatto)

La planimetria catastale risulta non aggiornata, in quanto nello stato di fatto dell'immobile vi sono realizzate opere interne che non compaiono nelle planimetrie a corredo delle relative concessioni edilizie.

Onde procedere alle necessarie variazioni per le difformità prima evidenziate, sarà necessario sanare le opere interne realizzate.

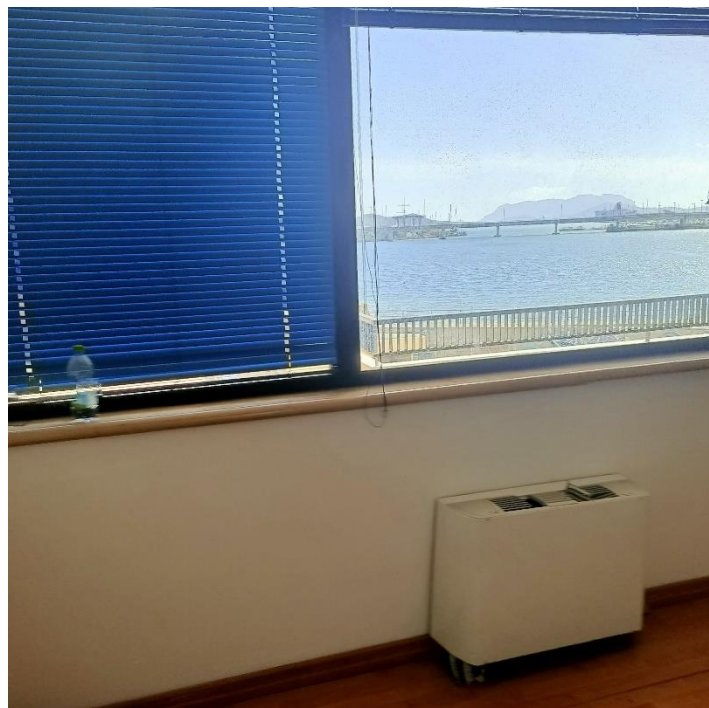
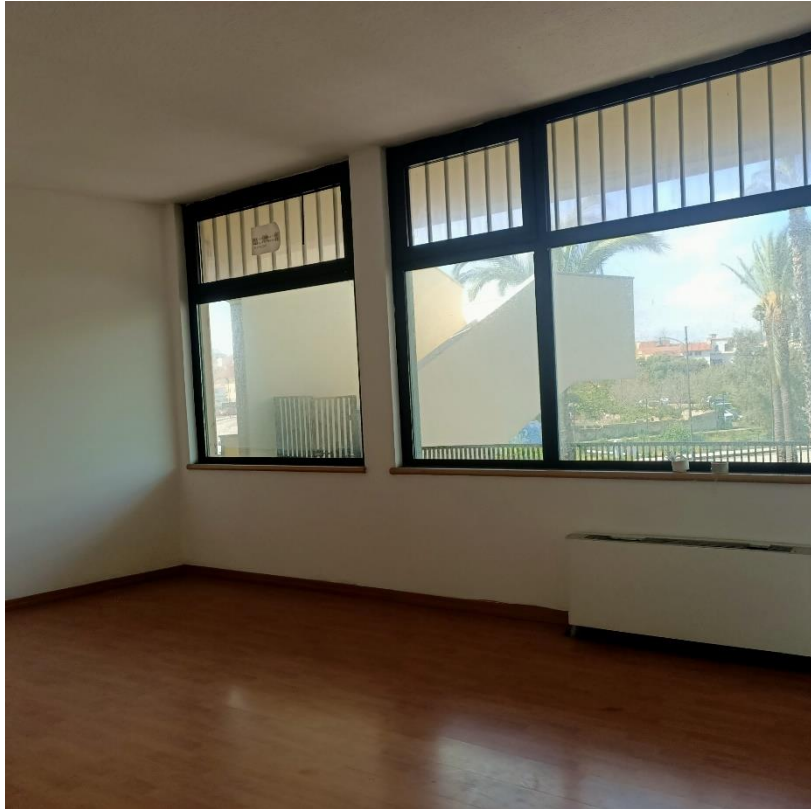
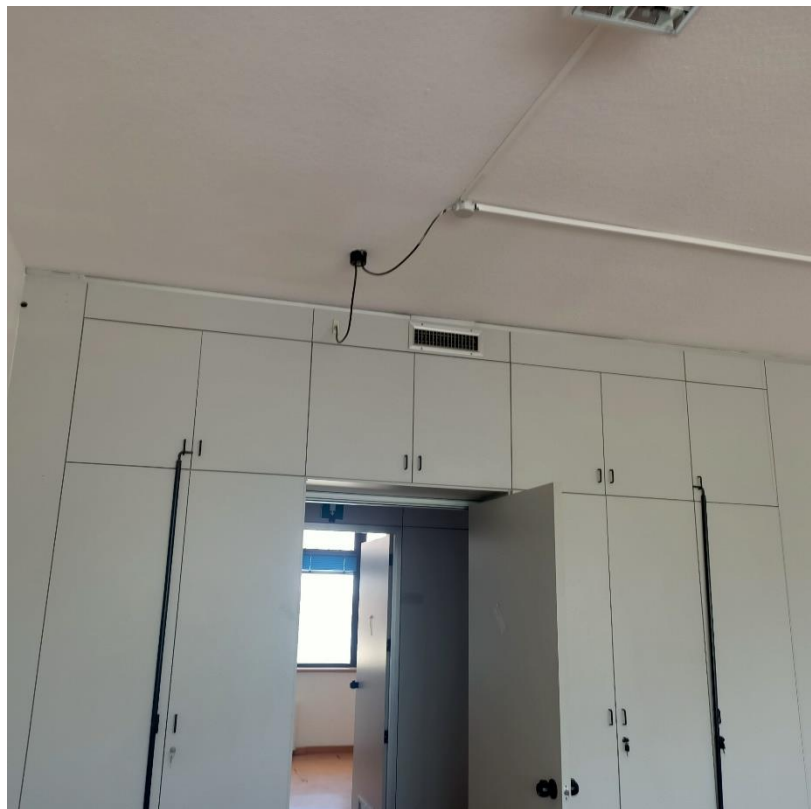
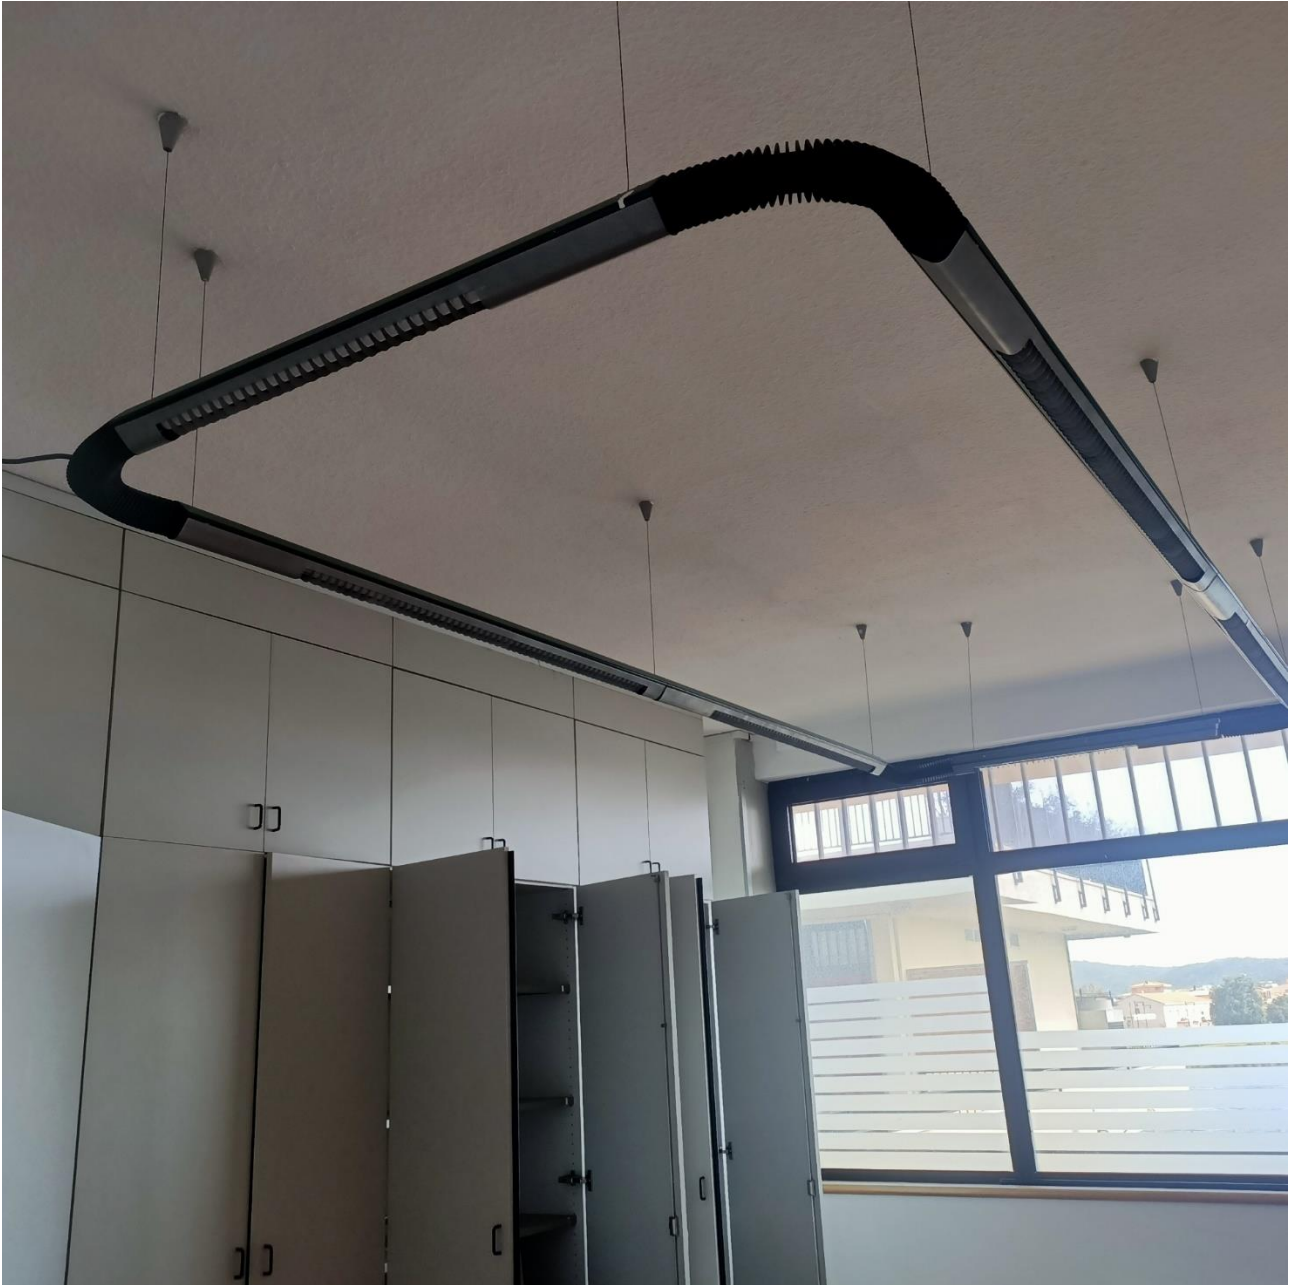
Ciascuna camera possiede, nella parte esterna all'edificio un'ampia finestratura già descritta.

Non sono presenti elementi oscuranti (tapparelle) a corredo degli infissi esterni.

Ogni stanza è divisa dall'altra, per mezzo di scaffalature tipo armadio da ufficio, mentre alcune stanze hanno le tramezzature in cartongesso.

Nel corridoio è presente una controsoffittatura in elementi quadrangolari in plastica. L'illuminazione è fornita da plafoniere in neon in alcuni casi appese (camere o uffici) e in altri casi (corridoio) incassate.

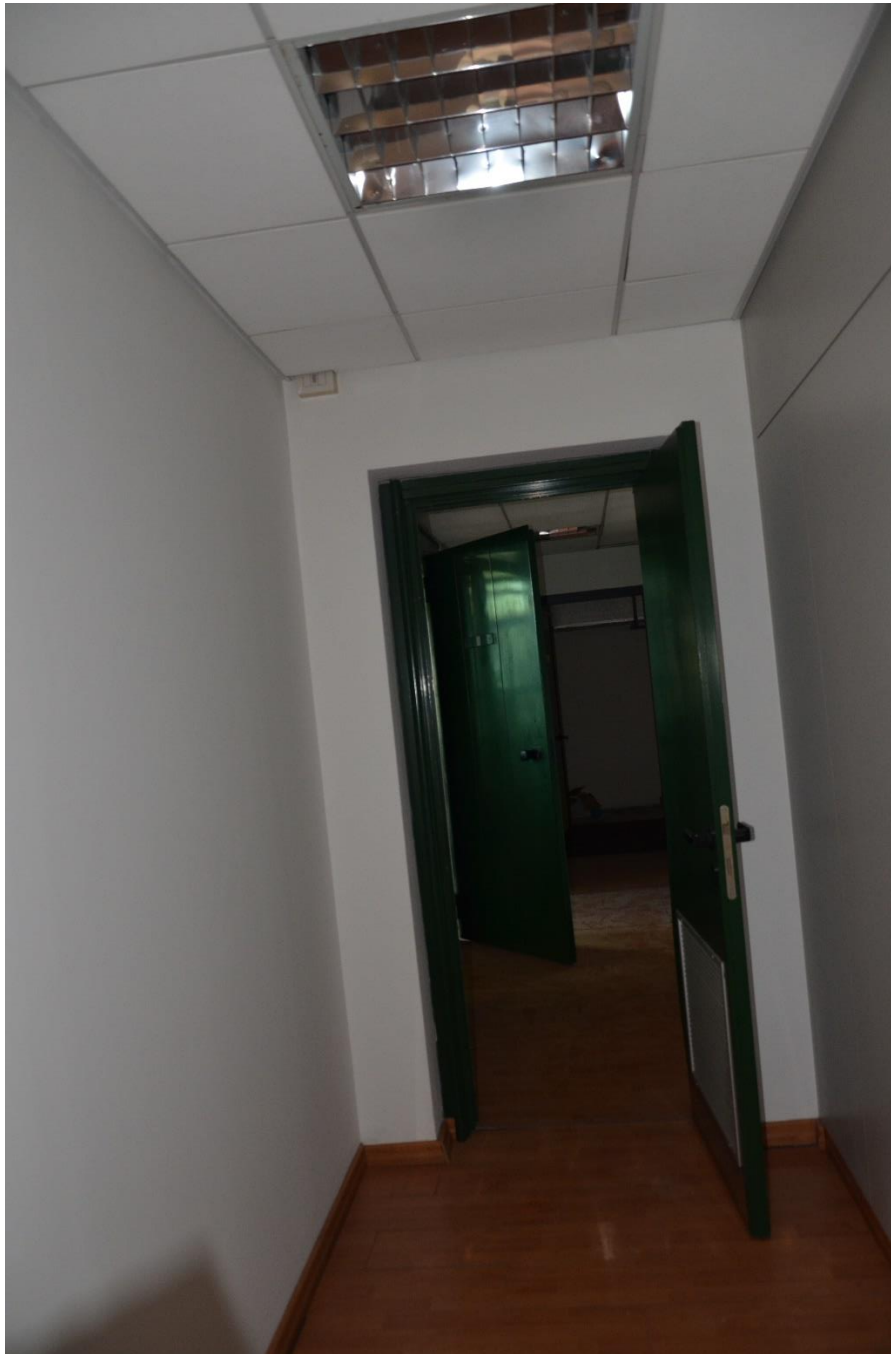
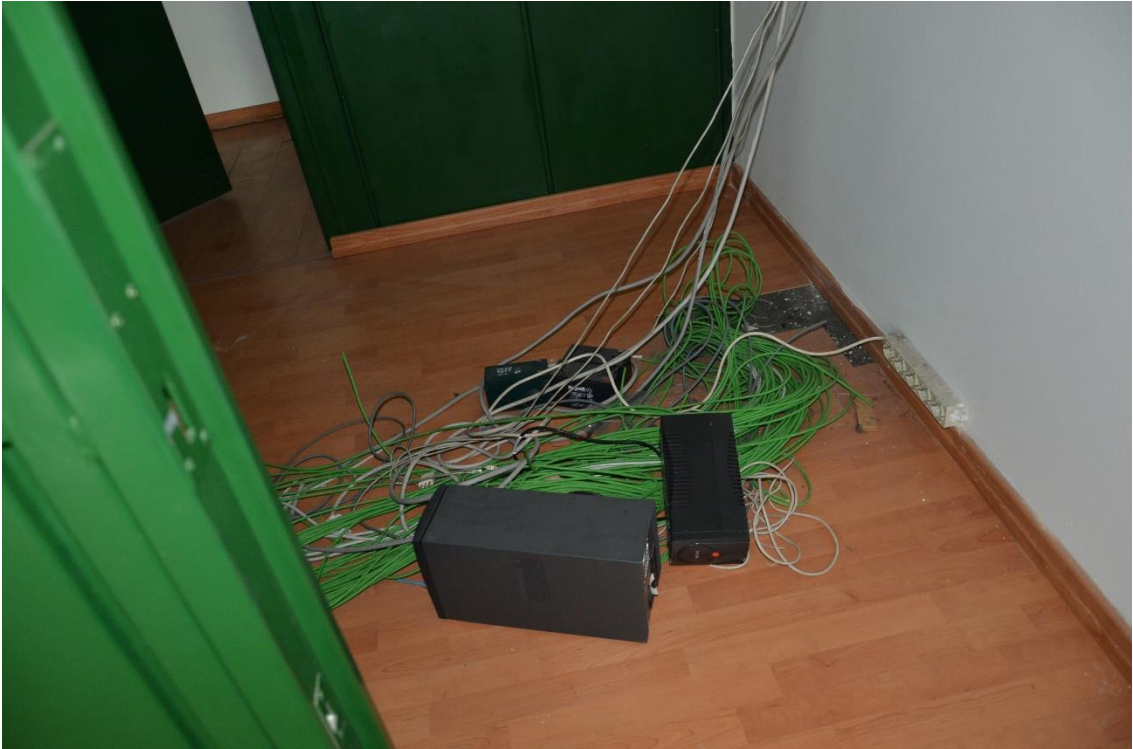
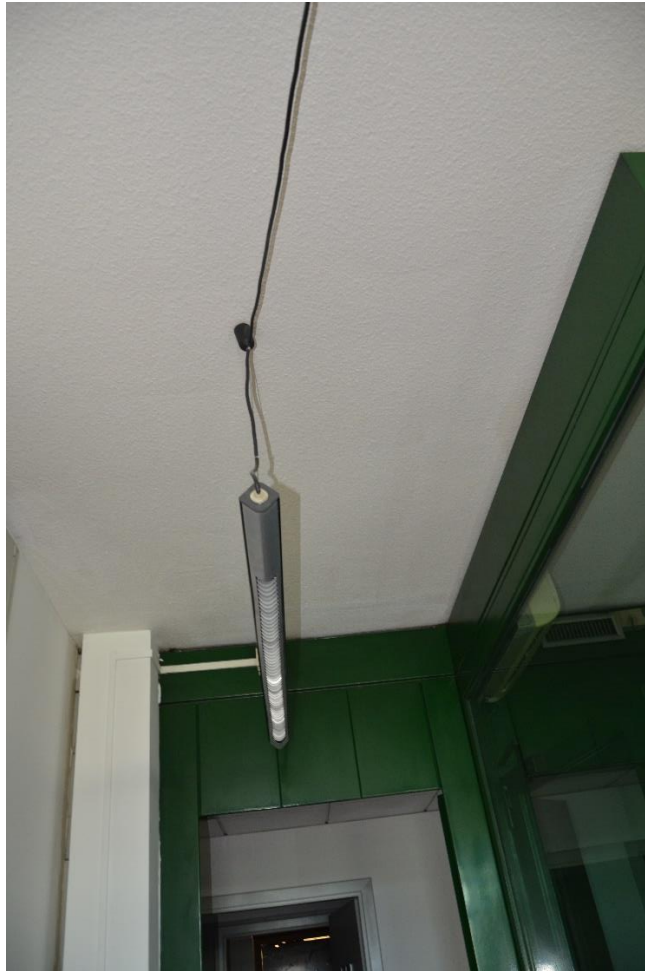
Le condizioni generale dello stabile sono discrete. Il pavimento flottante presenta dei cedimenti in alcune zone. Problematicità si riscontrano anche nell'impianto elettrico che presenta prese mancanti e fili scollegati.

A tutto ciò vanno aggiunte quelle altre spese che necessariamente dovranno essere considerate alla manutenzione e per l'adeguamento degli impianti tecnici di cui l'immobile necessita e per le pratiche di sanatoria.
