Oggetto: Immobili in Credera Rubbiano (CR), verifica rispondenza edilizia e catastale.

Il sottoscritto geom. Bruno Zambellini è stato incaricato dal dott. Stella Monfredini Paolo per verificare la rispondenza urbanistica e catastale dei beni del Fallimento "*Danzi Arredamenti di Luciano Danzi e F.II Snc*" siti nel Comune di Credera Rubbiano (CR) come sotto identificati.

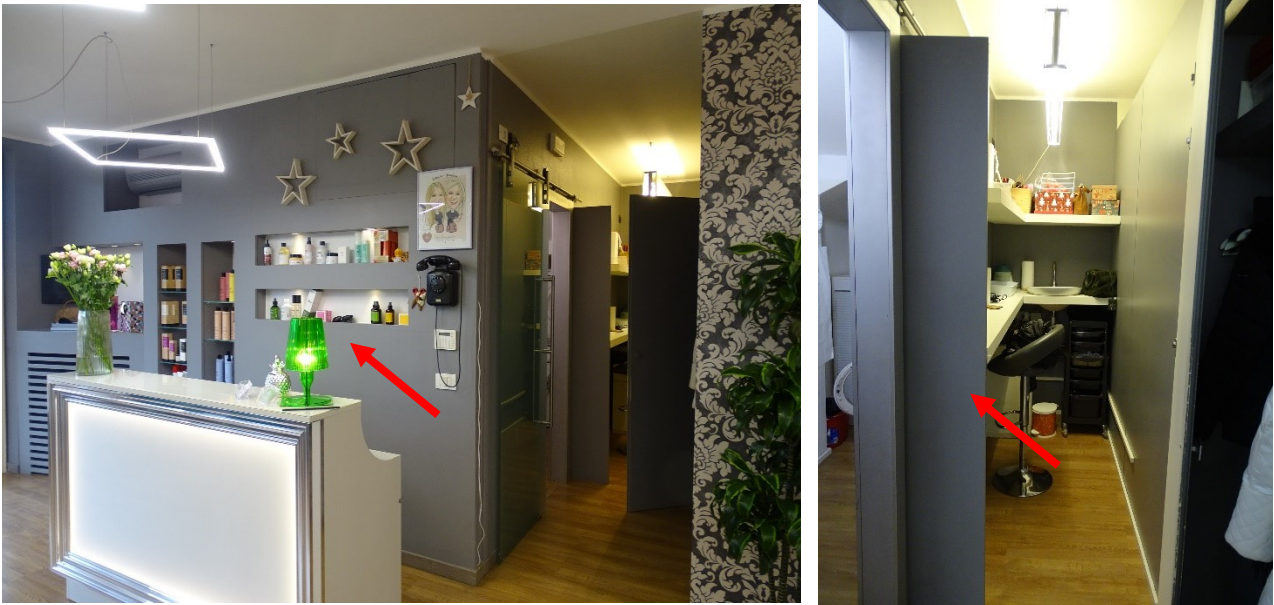
2) – 3) pareti cartongesso interne negozio

Il negozio è correttamente rappresentato sulla tavola grafica allegata alla D.I.A. prot. 00865 del 04/03/2004 ad eccezione delle pareti interne divisorie in cartongesso che non sono rappresentate.

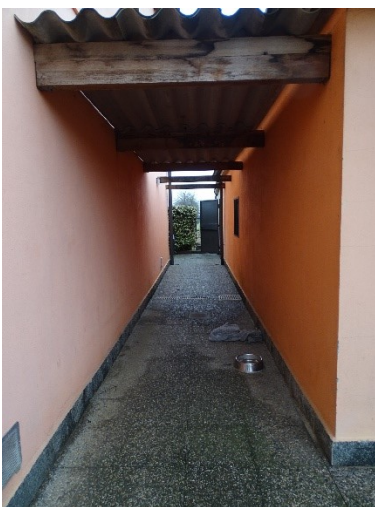
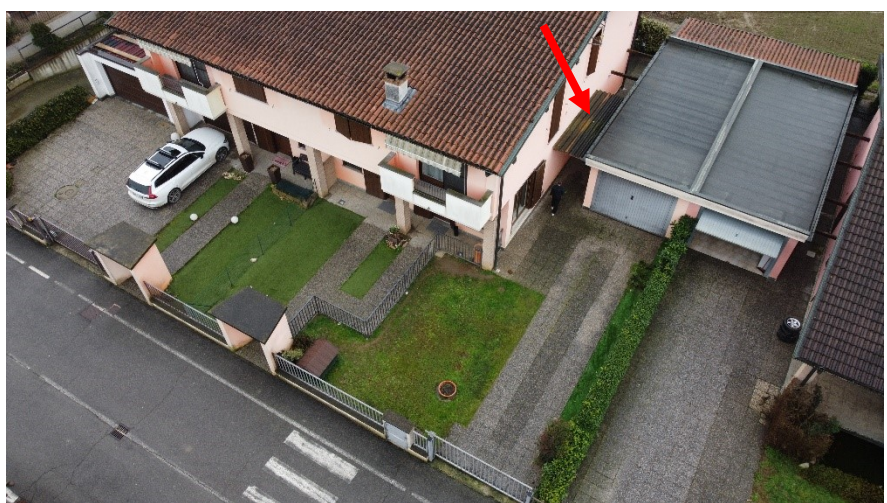
- posa di lastra in fibrocemento su parte del pergolato che collega l'edificio principale al box;

4) - 5) lastra sopra parte del pergolato

Si segnala inoltre che il pergolato in realtà è costituito da n. 5 travi in legno mentre nella planimetria ne sono rappresentate 11 (ininfluente) e, come sopra già specificato, vi è stata posata sulla parte est una lastra di copertura (da rimuovere).

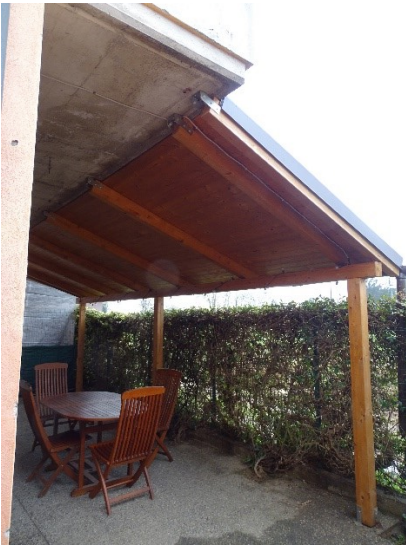
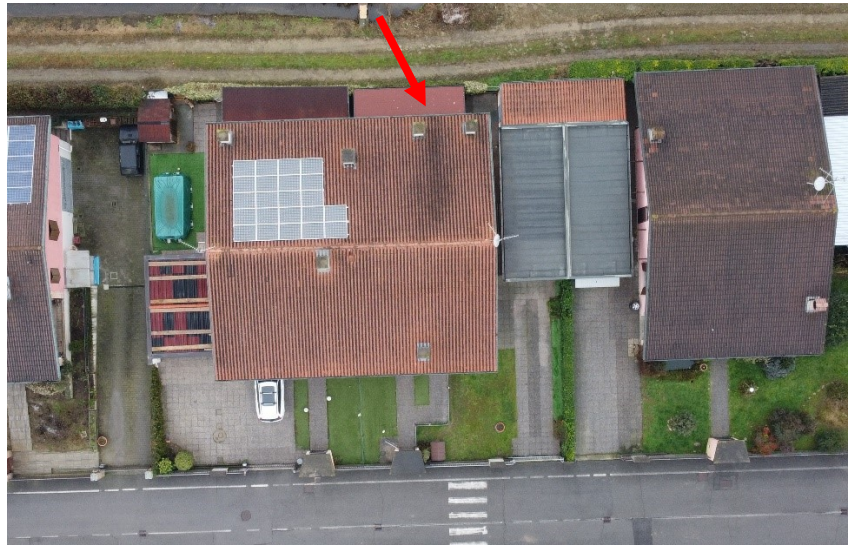
- portico sul retro dell'edificio agganciato alla soletta del balcone ed ancorato a terra con 3 pilastri in legno.

6) – 7) portico.

Nella planimetria non è indicato il portico che si intende abusivo da rimuovere.

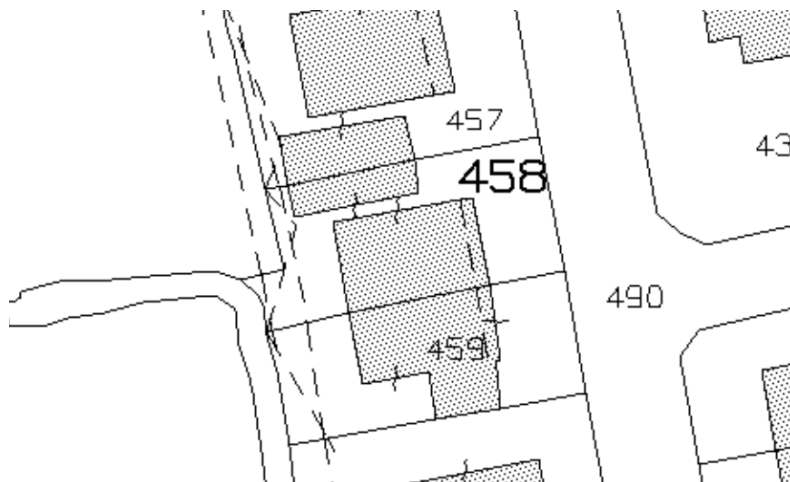
stralcio estratto mappa catastale

Si fa presente che nel lotto di proprietà sono stati inoltre riscontrate due difformità rispetto all'estratto mappa catastale:

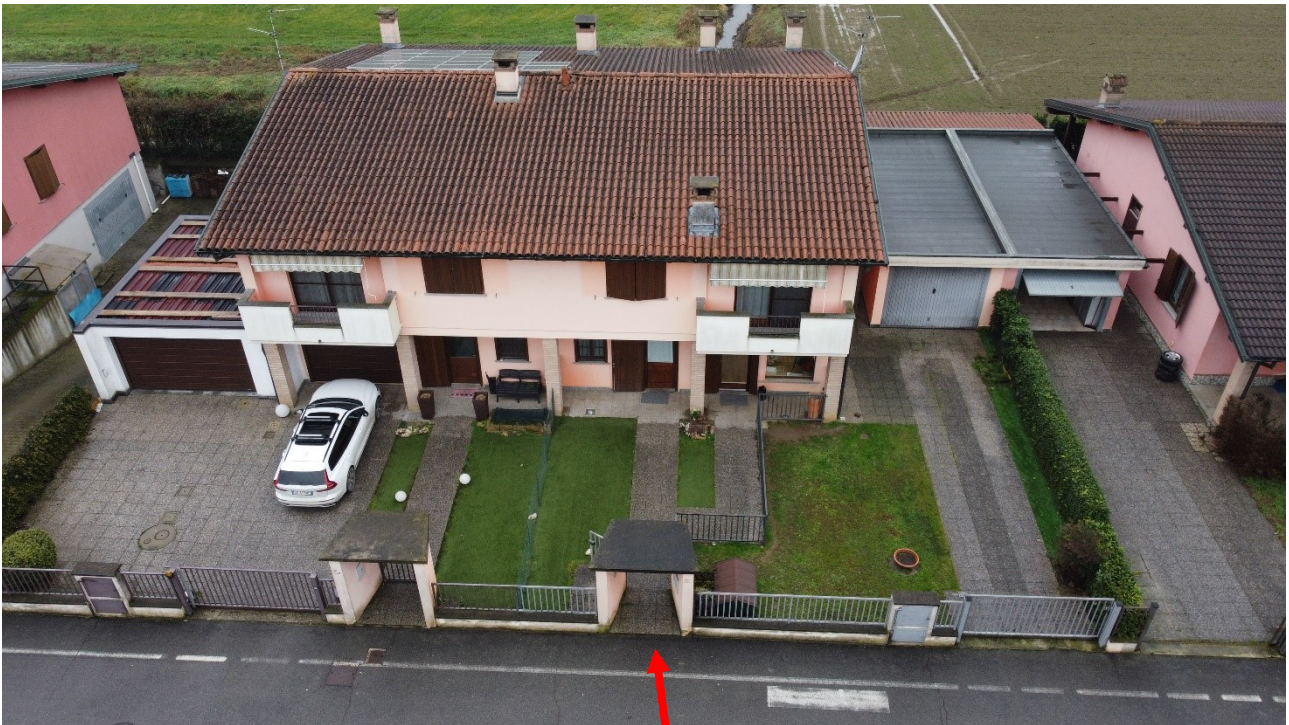
Nella planimetria sono indicati due accessi pedonali, uno per l'abitazione ed uno per il negozio, di fatto vi è un solo accesso.

unico ingresso pedonale
