**TRIBUNALE DI REGGIO CALABRIA**  
**PRIMA SEZIONE CIVILE - UFFICIO ESECUZIONI IMMOBILIARI**

**CONSULENZA TECNICA D'UFFICIO**

**PROCEDURA ESECUTIVA N° 84/2023 R.G.Es.**

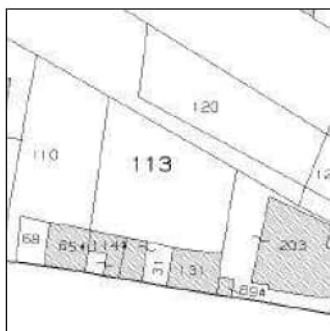
È costituito da un terreno scosceso di forma trapezoidale con una superficie di circa **740 mq**. L'area, attualmente incolta ed invasa da vegetazione spontanea, è raggiungibile dalla Via Vincenzo Monti percorrendo un varco adiacente al fabbricato sopra individuato come cespite n° 1.
