TRIBUNALE ORDINARIO - URBINO

85/2023

CONSULENZA ESTIMATIVA GIUDIZIARIA

A appartamento a TAVOLETO Via Cannelle 12, della superficie commerciale di **176,11** mq per la quota di:

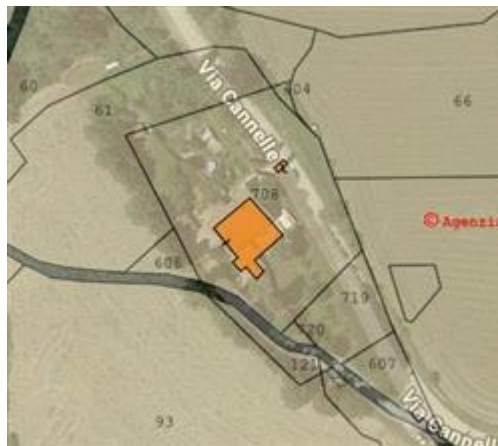
Sono state rilevate le seguenti difformità: La pubblica nelle mappe catastali passava da sud est a nord ovest sul retro del fabbricato , mentre nella realtà passa sul davanti, di fatto tagliando lo scoperto esclusivo sia del sub 2 sia del sub 6 (di altra ditta)

Le difformità sono regolarizzabili mediante: previo frazionamento del terreno e variazione catastale si dovrà stipulare un atto di vendita tra i proprietari dei fondi ed il comune di Tavoleto. Notoriamente le spese tecniche sono sempre a carico dei privati

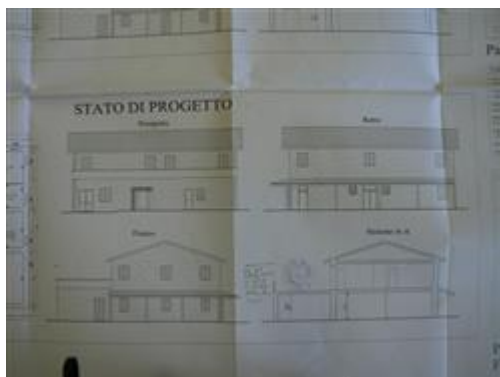
Sono state rilevate le seguenti difformità: Nei progetti il tinello doveva avere un'altezza di cm 230 e la parte restante della casa 270, nella realtà è cm 253 uniforme

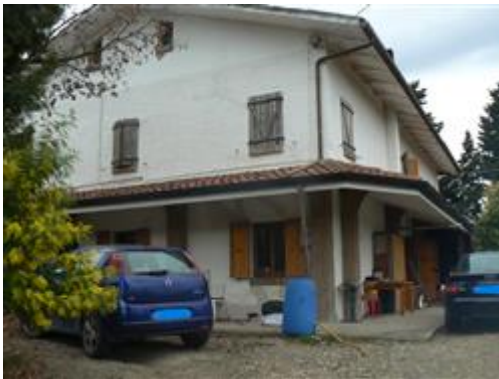
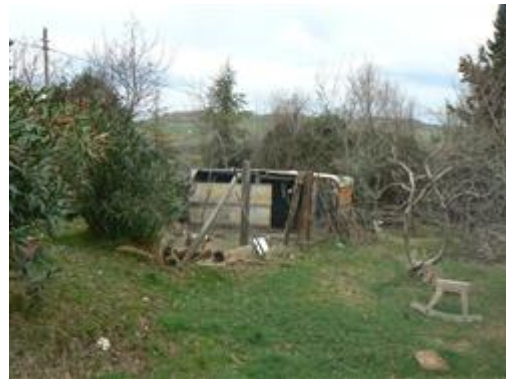
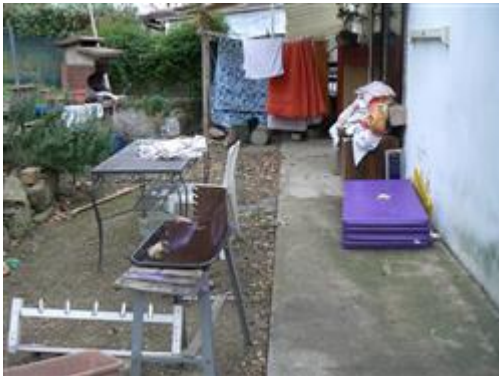
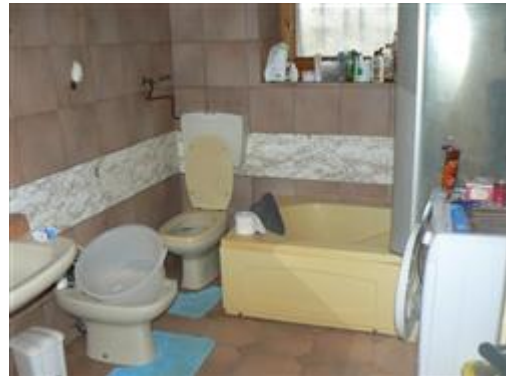
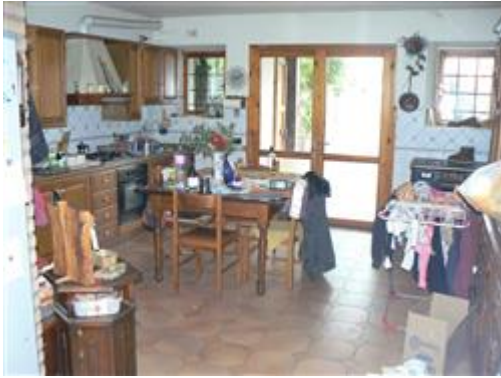
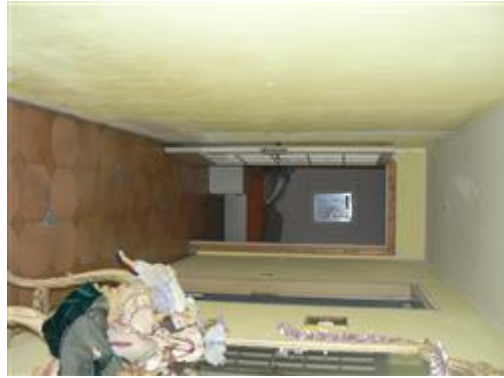
L'immobile presenta dei seri problemi di unidità dovuti a perdite delle fognature, gli stessi causano o possono aver accentuato anche cedimenti alla struttura, sono presenti piccole crepe alle finestre, sfalsamento dei rivestimenti del bagno e segni simili che delineano il problema. Sono state eseguite delle iniezioni con resine nel sottosuolo per stabilizzare lo stesso, solo sui muri perimetrali,

escludendo i muri portanti all'interno del fabbricato; tale soluzione può aver migliorato ma non fermato i movimenti del fabbricato.

In adiacenza sul lato verso la strada, esiste una copertura in pessime condizioni, provvisoria
