**TRIBUNALE DI BENEVENTO**  
**SEZIONE ESECUZIONI IMMOBILIARI**

**RELAZIONE DI STIMA**

procedura esecutiva n.° 52/2013 R.G.Es.

procedura esecutiva n.° 80/2013 R.G.Es.

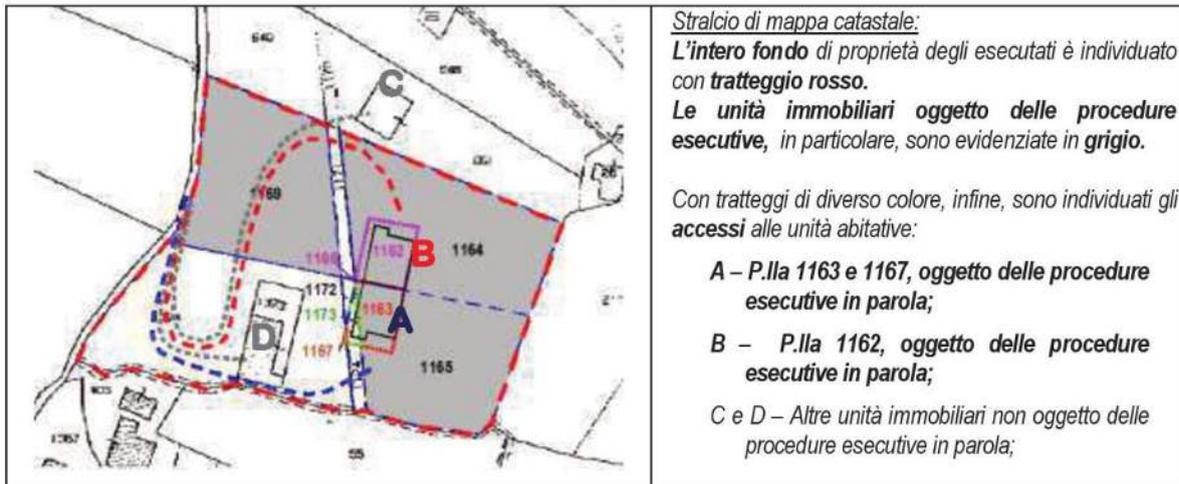
Fig. 1 – Individuazione su stralcio di mappa catastale dei beni oggetto delle procedure e degli accessi agli stessi beni

**primo terrazzamento (1):** come illustrato nella Fig.1 (pag.10), attraverso il primo terrazzamento è l'accesso al lotto ed in particolare alle unità immobiliari oggetto delle procedure esecutive in parola. Esso è costituito in parte dalle p.lla 1374 e 1373 (di proprietà degli esecutati ma non oggetto delle procedure in parola) e in parte dalla p.lla 1169 (oggetto della procedura esecutiva n.52/2013). Esso è posto ad una quota di circa -8,00 mt rispetto al terrazzamento su cui è stato realizzato il fabbricato (3).

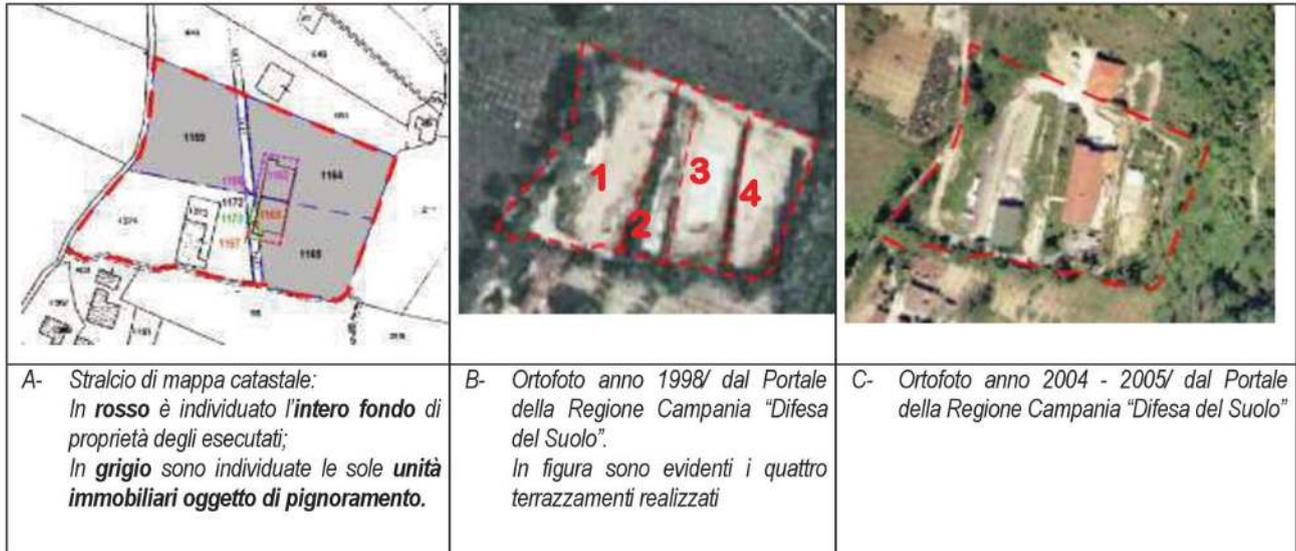
Fig. 3 – Confronto tra stralcio di mappa catastale e le ortofoto scaricate dal Portale WEB della Regione Campania "Difesa del suolo"

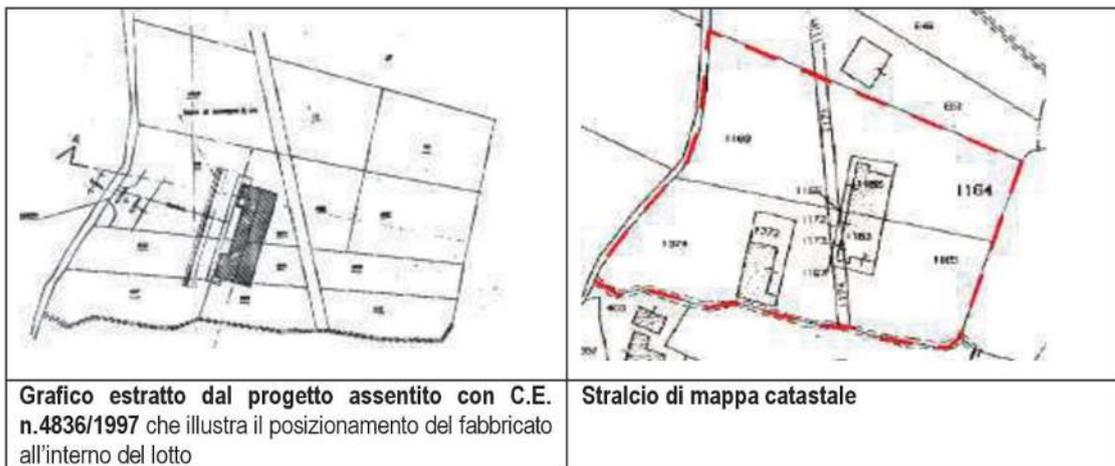
- **significativo spostamento del fabbricato all'interno del lotto:**

Fig. 4 – Confronto tra stralcio di mappa catastale allegato al progetto assentito con C.E. n.4836/97 e l'attuale stralcio di mappa catastale

dal confronto degli stralci planimetrici sopra riportati è evidente la **diversa localizzazione all'interno del lotto del fabbricato così come realizzato** (stralcio di mappa catastale) rispetto a quanto previsto (progetto assentito). Inoltre, in sede di sopralluogo, sono state riscontrate **incongruenze anche circa i terrazzamenti realizzati** per la costruzione del fabbricato. Infatti, mentre il progetto assentito prevedeva due terrazzamenti nella parte bassa del lotto per la realizzazione del fabbricato, in sede di sopralluogo è stato possibile riscontrare che l'intero lotto è stato oggetto di diversi sbancamenti che hanno portato alla realizzazione di quattro terrazzamenti come precedentemente illustrato.

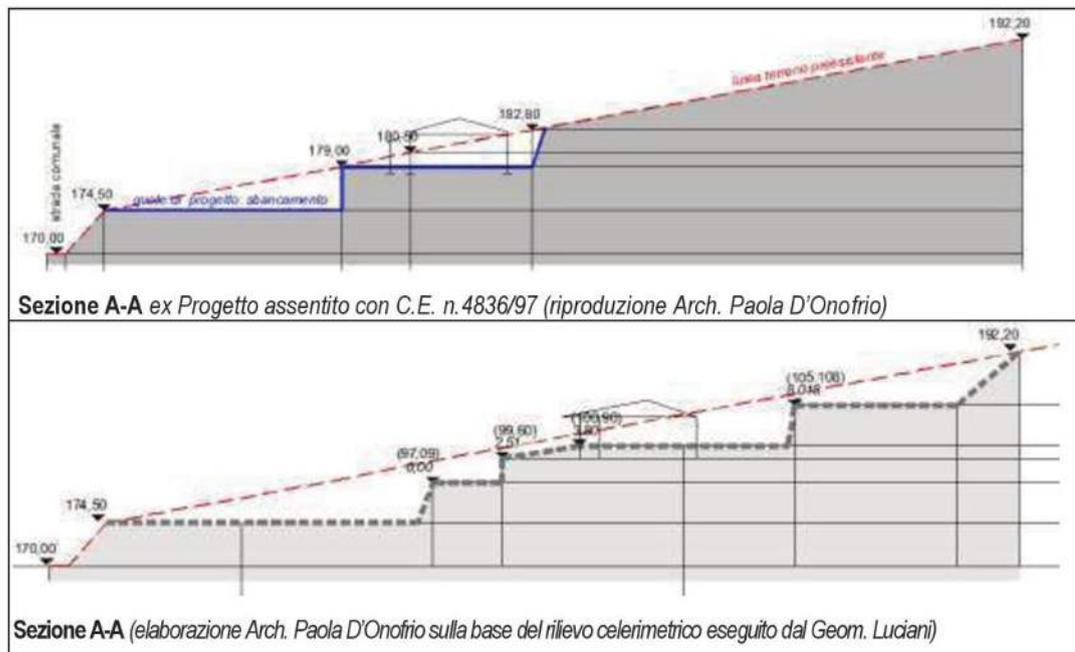
Fig. 5 – Andamento del terreno: confronto tra la sezione A-A (ex progetto assentito) e una sezione schematica dello stato di fatto

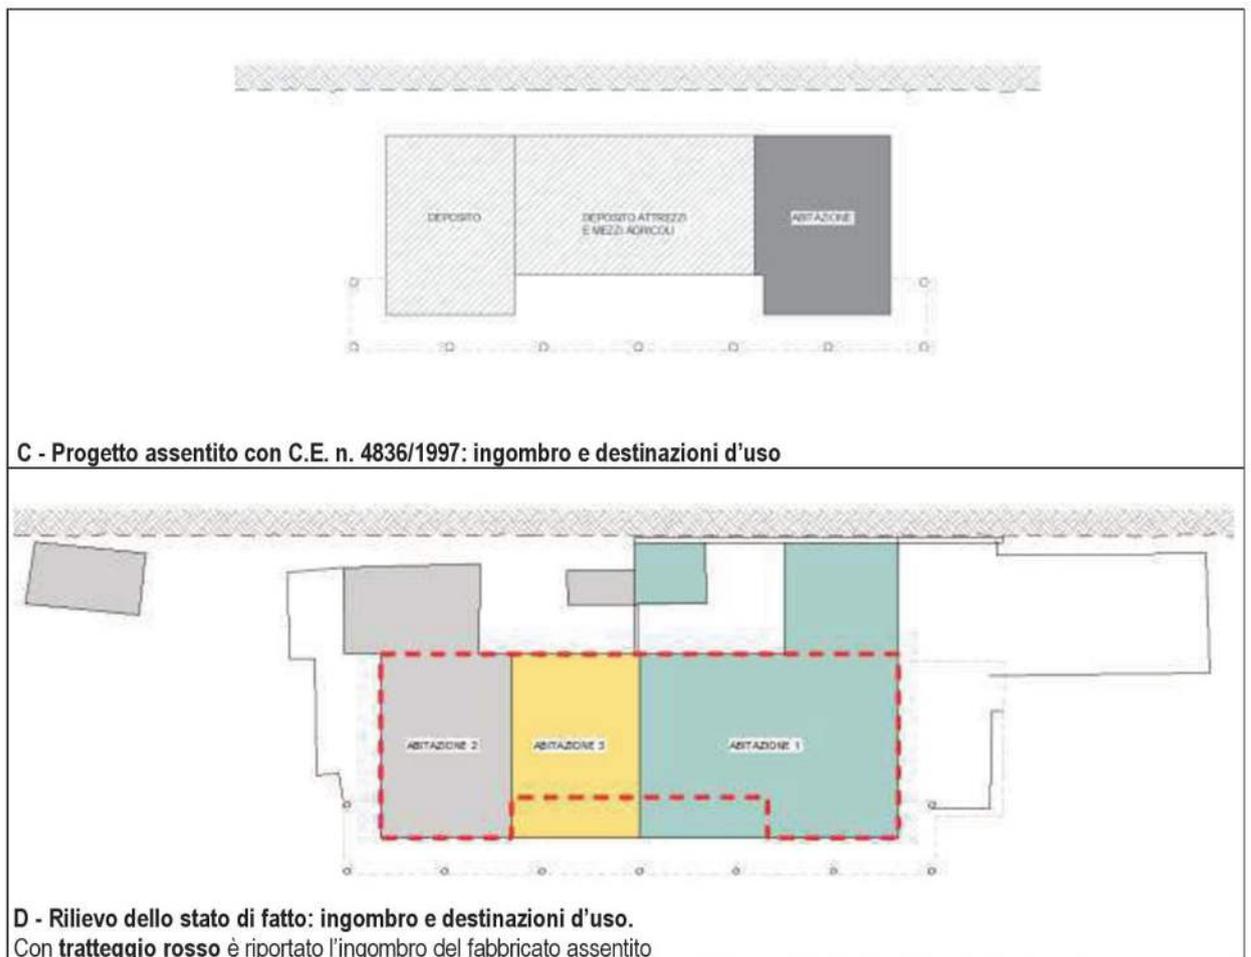
- **incremento della volumetria assentita** (come è possibile evincere dal confronto tra il riquadro C e il riquadro D che di seguito si riportano): rispetto al progetto assentito è stata realizzata

nuova volumetria mediante la chiusura di alcuni degli spazi al di sotto del porticato, nonché mediante la realizzazione di nuovi volumi sul retro del fabbricato, verso il retrostante terrapieno, e nel piazzale di pertinenza dell'unità abitativa di cui alla p.lla 1162;

- **cambio di destinazione d'uso della maggior parte della volumetria assentita e incremento del numero delle unità abitative:** il progetto originario prevedeva la realizzazione di un fabbricato ad un solo piano, che per circa il 29% della sua superficie era destinato a civile abitazione e per circa il 71% a pertinenze agricole (C).

Fig. 6 – Confronto tra l'ingombro del fabbricato di cui al progetto assentito con C.E. n.4836/97 e il fabbricato così come rilevato in sede di sopralluogo.

**Al momento del sopralluogo il fabbricato era interamente destinato a civile abitazione: al suo interno erano state ricavate tre unità abitative (D);**

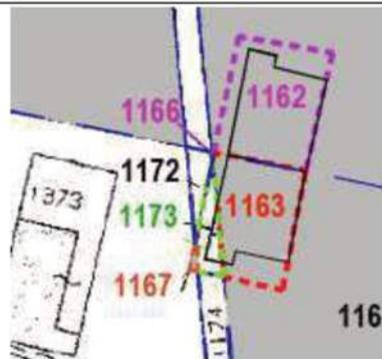
Dal confronto tra lo stralcio di mappa catastale, la planimetria catastale e la visura storica per immobile con lo stato di fatto, si ritiene emergano alcune **incongruenze circa l'identificazione catastale dell'u.i. individuata nel N.C.E.U. al fg. 58 p.lla 1163 e 1167.**

Dallo stralcio di mappa catastale e dalla planimetria catastale, infatti, è evidente che l'unità immobiliare individuata in catasto al fg. 58 p.lla 1163 e 1167 è **più precisamente individuata dalle p.lle 1163, 1167 e 1173** poiché parte del porticato dell'unità immobiliare individuata nel N.C.E.U. al fg. 58 p.lle 1163 e 1167 ricade sulla p.la 1173 non oggetto di pignoramento.

Fig. 7 – Stralcio di Mappa Catastale. Particolare. Con il colore sono evidenziate le unità immobiliari oggetto di pignoramento

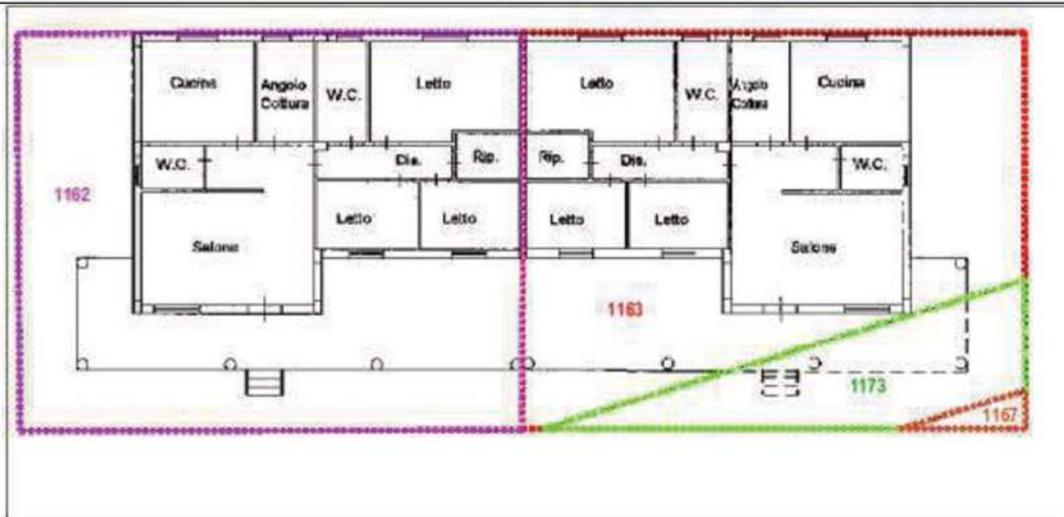
Fig. 8 – Planimetria catastale delle parti di fabbricato. Con il colore sono evidenziate le diverse unità immobiliari

In sede di sopralluogo, inoltre, per ciascuna delle unità immobiliari sono emerse **difformità rispetto alle planimetrie catastali poste agli atti**, quali:

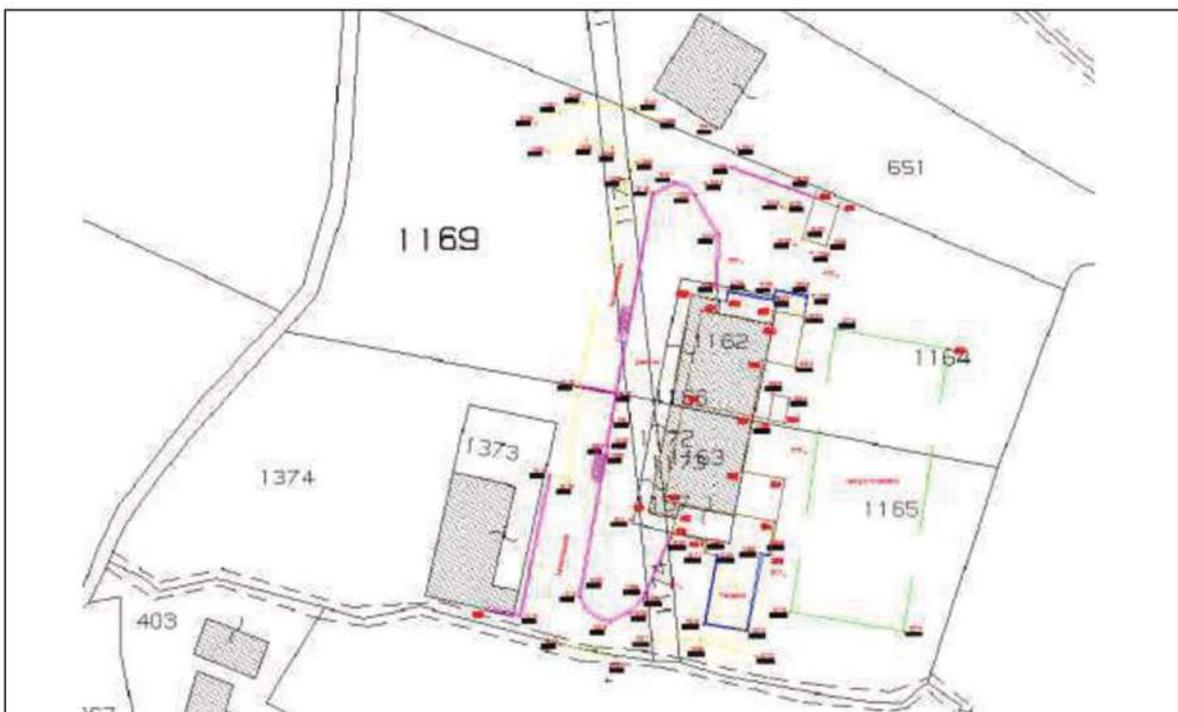
Infine, si illustra che dal rilievo celerimetrico sono emerse alcune piccole incongruenze lungo i confini nord del lotto relativamente alla p.lla 1164, dove il muretto di confine tra le due proprietà è risultato essere lievemente spostato all'interno della stessa particella di proprietà degli esecutati.

Fig. 9 - Stralcio di mappa catastale su cui sono stati sovrapposti l'ingombro del fabbricato, del giardino e del campo di calcio (Rilievo Celerimetrico – Geom. Vincenzo Luciani)

**Conclusioni.** Ai fini della vendita dei beni oggetto di procedura, pertanto, **si evidenzia la mancata conformità tra lo stato di fatto e le planimetrie catastali.**

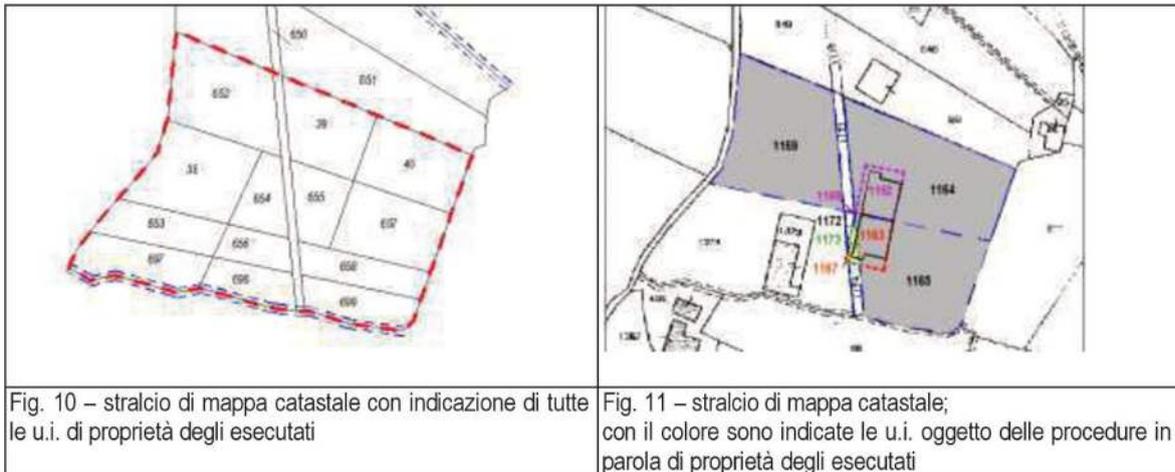
- **terreno** individuato nel N.C.T. al Fg. 58, p.lla 657, oggi soppressa;

come è possibile evincere dal grafico di seguito riportato:

Tanto innanzi illustrato, si evidenzia che le attuali p.lle catastali come elencate nella **nota di trascrizione** presentata alla Conservatoria dei RR.II. di Benevento il 04.04.2013, R.G. n. 4099 e R.P. n. 2926, individuano una **parte del fondo** originariamente individuato dalle p.lle 653, 656, 658, 697, 698, 699, 39, 40, 652, 38, 654, 655 e 657.
