**TRIBUNALE DI BENEVENTO
PROCEDURA DI ESECUZIONE IMMOBILIARE
n. 52/2013 R.G.Es.**

**CHIARIMENTI
ALLA RELAZIONE DI STIMA**
provvedimento del G.E. del 11/01/2017

Esperto alla stima: **Arch. Paola D'Onofrio**
Codice fiscale: DNFPLA73D54A783V
Partita IVA: 01394440620
Studio in: Via Torre della Catena - 82100 Benevento
Telefono: 340 8465578
email: arch.paolad.onofrio@gmail.com
pec: paola.donofrio@archiworldpec.it

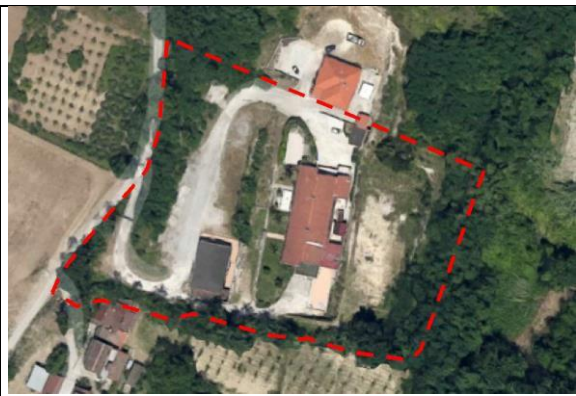
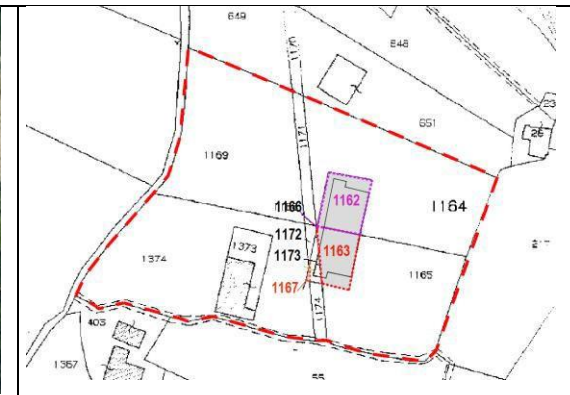
Riquadro 2

<p>Ortofoto – Veduta aerea del fabbricato e della sua area di pertinenza Con tratteggio rosso sono individuate le u.i. di proprietà del Sig. omissis in comunione legale di beni con la Sig. omissis.</p>	<p>Stralcio di Mappa Catastale Con tratteggio rosso sono individuate le u.i. di proprietà del Sig. omissis in comunione di beni con la moglie Sig.a omissis. Con retino grigio e contorno colorato sono evidenziate le u.i. oggetto della procedura esecutiva R.G.ES. n. 80/2013</p>

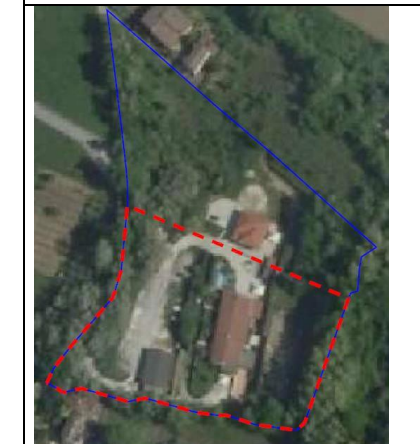
Fig. 16 - Stralci di mappa catastale

Fig. 17- Ortofoto dell'area.

Fig. 16 e Fig. 17 con **tratteggio blu**: originari beni di omissis (fig. 12); con **tratteggio rosso**: i fondi di terreno di proprietà degli esegutari;
