In particolare, in data 10/5/2023 il C.T.U. ha eseguito il sopralluogo presso l'unico immobile oggetto di procedura esecutiva sito nel Comune di Palermo, Via Sirio n. 9, scala A, piano 7° (al C.F. del Comune di Palermo al foglio 72, p.lla 878, sub 32) alla

**4.1 QUESITO N. 1: IDENTIFICAZIONE DEI DIRITTI REALI E DEL BENE OGGETTO DEL PIGNORAMENTO**

### **4.2 QUESITO N. 2: INDIVIDUAZIONE E DESCRIZIONE MATERIALE DEL LOTTO 1 (LOTTO UNICO)**

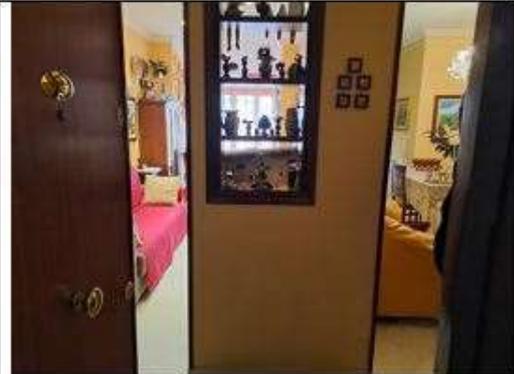
Foto n. 5 – Immobile sito Palermo, Via Sirio n. 9, scala A, piano 7°. Vista dal pianerottolo della zona di ingresso all'appartamento

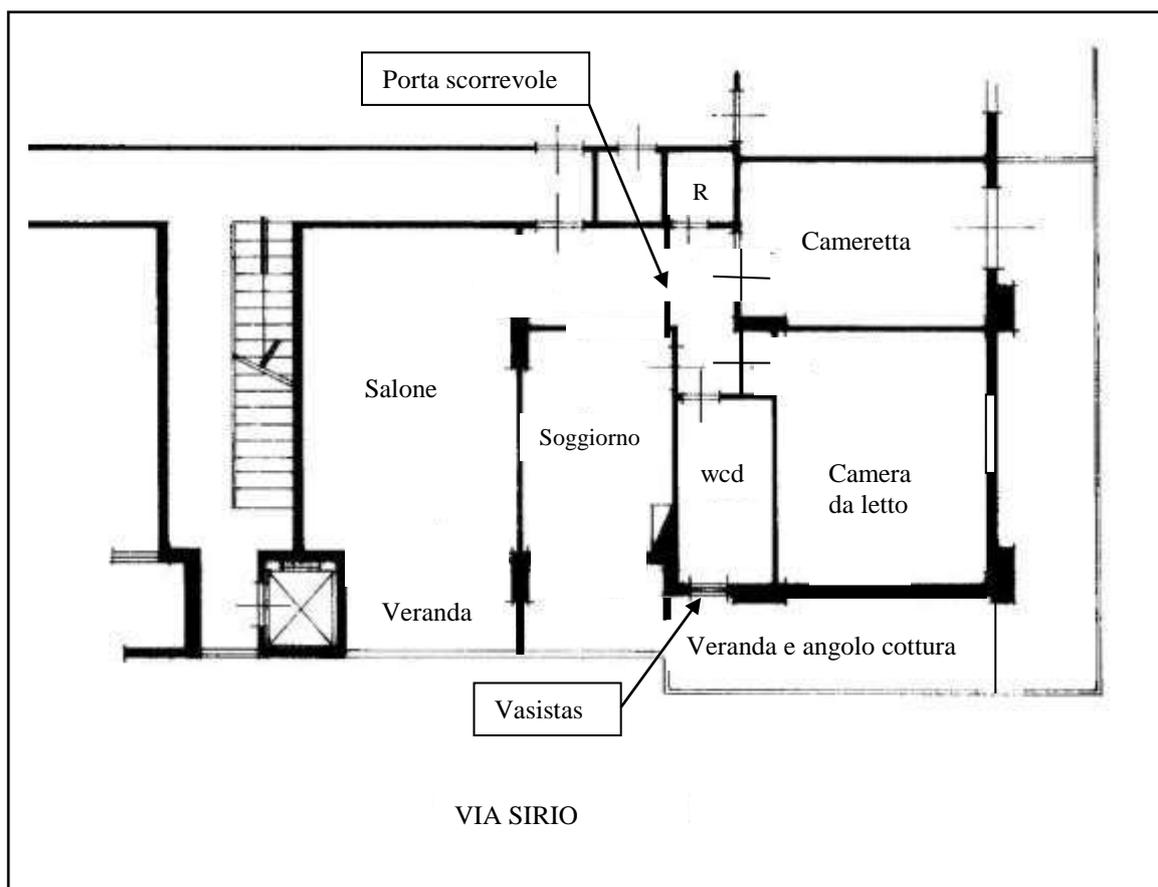
**Fig. 5:** Planimetria schematica rappresentativa dello stato di fatto dell'appartamento

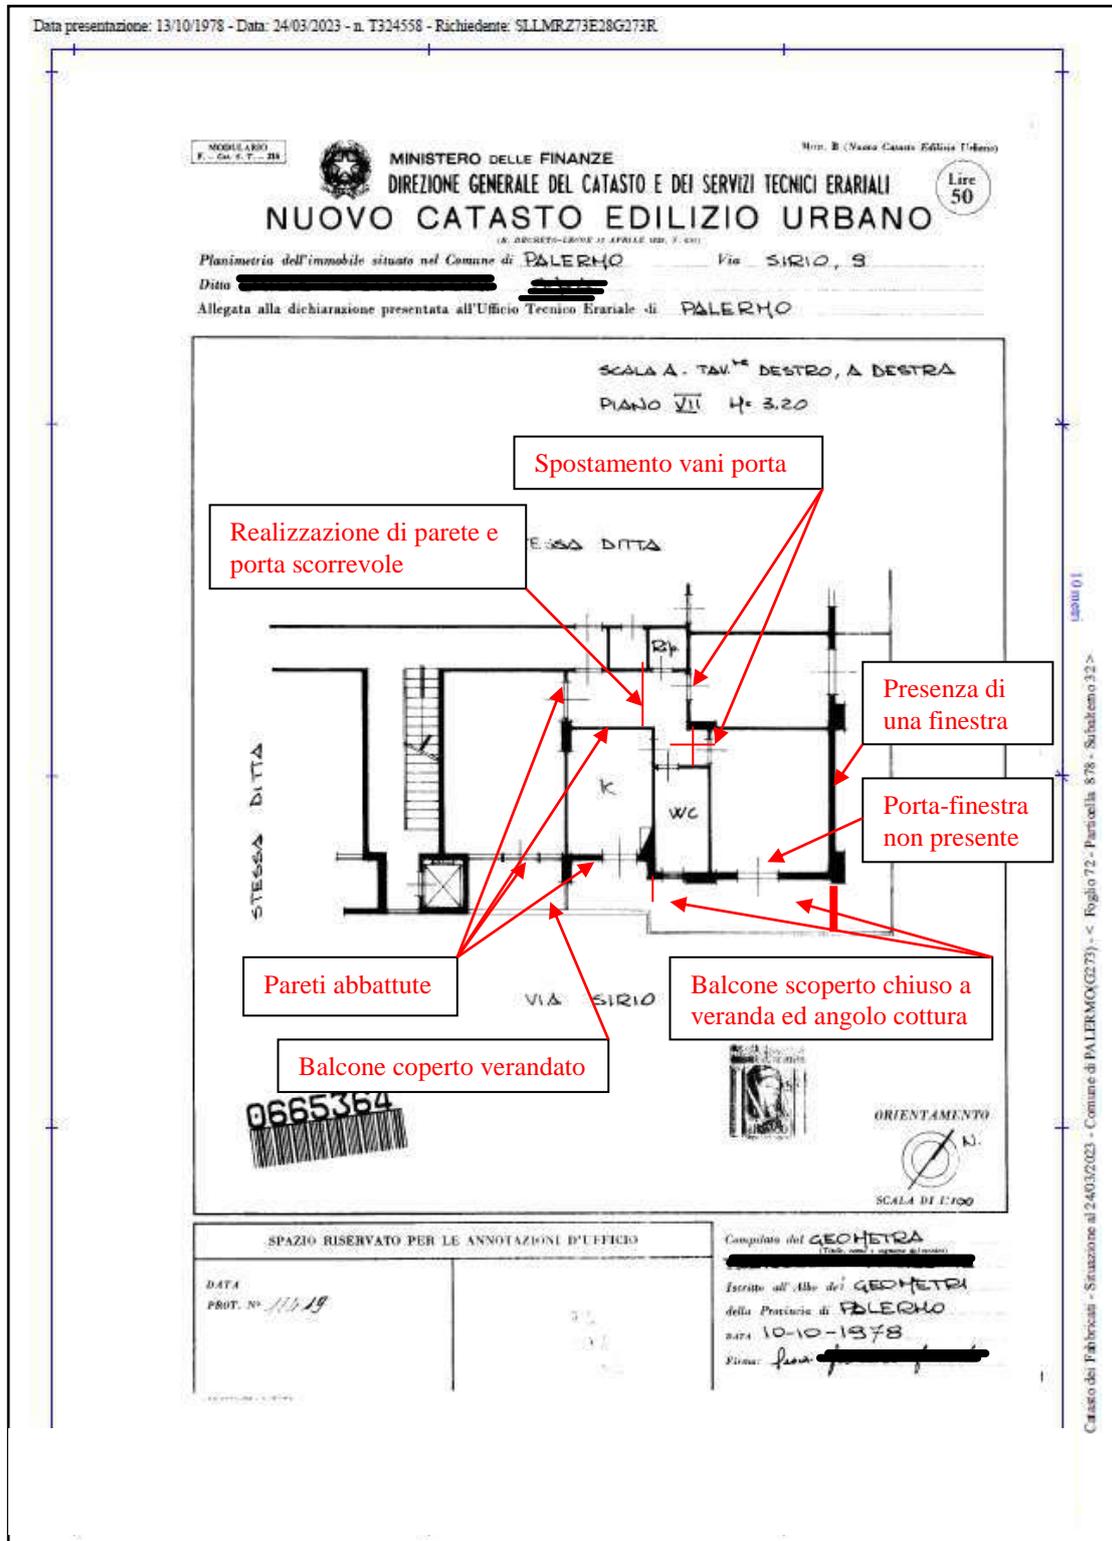
In risposta al **Quesito n. 3** si segnala che lo stato attuale dei luoghi è difforme rispetto all'ultima planimetria agli atti del catasto (Cfr. Figg. 5 e 6 nonché Allegati 2.2 e 3.4) in quanto:

- 1) è presente una diversa distribuzione degli spazi interni che ha comportato l'abbattimento di alcune pareti, la realizzazione della parete di separazione tra l'ingresso ed il disimpegno che immette alle camere da letto, lo spostamento di alcuni vani porta;

- 2) l'intero balcone su Via Sirio è stato chiuso a veranda (elementi laterali e frontali in alluminio, stratificato e vetri e realizzazione di serrande) e coperto con pannelli coibentati limitatamente alla porzione scoperta di detto balcone di ultimo piano che si sviluppa tra l'attuale soggiorno e la camera da letto principale;

- 3) sono state abbattute le pareti / partizioni di prospetto su Via Sirio in corrispondenza degli attuali ambienti salone e soggiorno con il conseguente ampliamento della superficie utile di detti vani che hanno inglobato di fatto porzioni del contiguo balcone verandato;

- 4) è stato trasformato l'originario infisso del w.c.d. che oggi è del tipo a vasistas;
- 5) non si rinviene la porta-finestra della camera da letto principale lato Via Sirio e, sempre in detto ambiente, lato lato slargo compreso tra Via Sirio e Via Saggittario è presente una finestra non riportata nella planimetria catastale del 13/10/1978. Trattasi di variazioni di prospetto che si rinvengono in altri appartamenti facenti parte dell'edificio e ricadenti sulla verticale dell'appartamento in argomento (v. Allegato 2.1, Foto n. 2) che, ragionevolmente, protrebbero essere state realizzate all'epoca della costruzione e non oggetto della presentazione di una variante.

Fig. 6: Planimetria catastale dell'immobile con evidenziate in rosso le differenze riscontrate rispetto allo stato di fatto

Per le ragioni meglio precisate al **Par. 4.6**, cui espressamente si rinvia per approfondimenti, l'aggiornamento della planimetria catastale (presentazione del DOCFA) potrà riguardare le sole opere suscettibili di regolarizzazione dal punto di vista edilizio e, quindi, la variazione della distribuzione interna (dovranno pertanto essere realizzate le originarie pareti / partizioni di separazione del vano salone e del vano soggiorno dal balcone che sono state abbattute e ricollocati gli infissi esterni, dovrà prudenzialmente essere dismessa la veranda realizzata nel balcone scoperto di ultimo piano e la relativa copertura in pannelli coibentati e dovranno essere eliminati gli impianti ivi allocati, etc.) e la chiusura a veranda con struttura precaria della porzione del balcone coperto lato Via Sirio antistante al salone.

Il costo per l'aggiornamento della planimetria catastale (comprensivo di spese tecniche, accessori e diritti di istruttoria) necessario ai fini della conformità catastale si indica presuntivamente in complessivi € **800,00**, salvo conguagli che resteranno a carico dell'aggiudicatario.

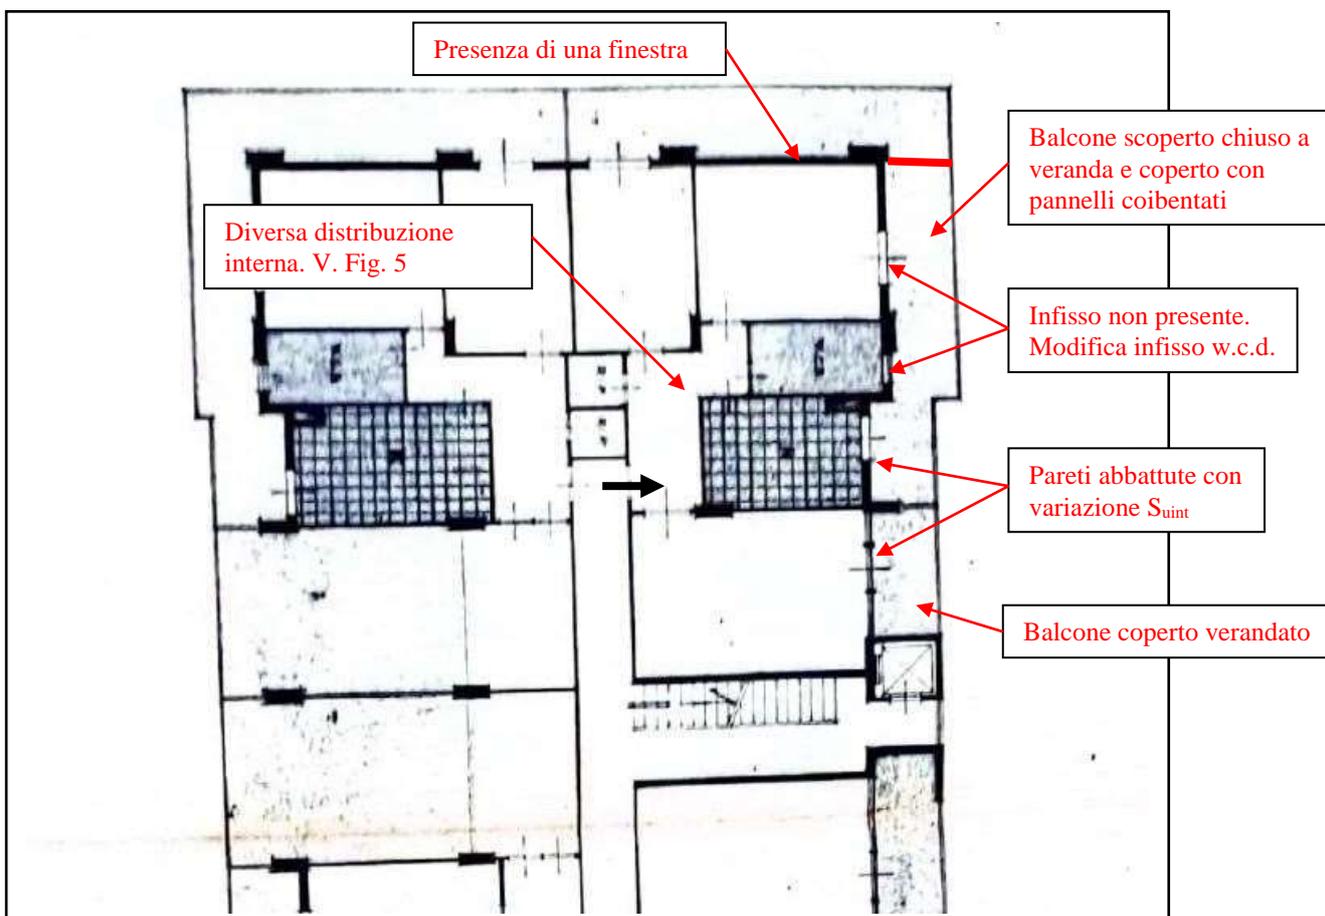
Dal confronto tra lo stato di fatto e gli elaborati di progetto relativi all'unità immobiliare in argomento (cfr. figure 5 e 6), emerge la sussistenza delle

1. è presente una diversa distribuzione degli spazi interni che ha comportato l'abbattimento di alcuni tramezzi, la realizzazione della parete di separazione tra l'ingresso ed il disimpegno che immette alle camere da letto, lo spostamento di alcuni vani porta;

4. è stato trasformato l'originario infisso del w.c.d. che oggi è del tipo a vasistas;
5. non si rinviene la porta-finestra della camera da letto principale lato Via Sirio e, sempre in detto ambiente, lato lato slargo compreso tra Via Sirio e Via Saggittario è presente una finestra non riportata nella planimetria catastale. Trattasi di variazioni di prospetto che si rinvencono in altri sottostanti appartamenti facenti parte dell'edificio e che, ragionevolmente, protrebbero essere state realizzate all'epoca della costruzione e non oggetto della presentazione di una variante.

**Fig. 7:** Stralcio Variante al progetto approvato dalla C.E. il 25/09/1972 relativa al piano 7° sul quale la C.E. ha espresso parere favorevole nella seduta del 3/2/1975 con evidenziate in rosso le differenze rispetto allo stato di fatto
