RELAZIONE PERITALE

Esecuzione immobiliare

TRIBUNALE DI SANTA MARIA CAPUA VETERE

Proc. N.R.G.E. 208/2020.

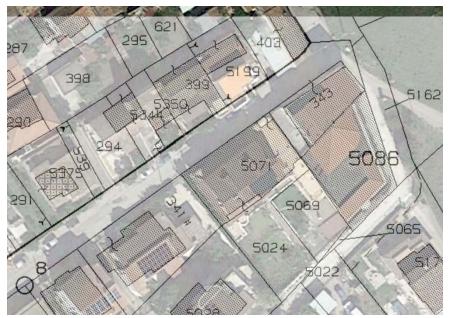
Conformemente a quanto richiesto dai quesiti del mandato, allega si una sovrapposizione di una foto satellitare, reperita sul web, con stralcio uno della mappa catastale dalla elaborata SOGEI [cfr. all. n.

04]. Per una migliore individuazione del fabbricato, inoltre, si riporta uno stralcio della cartografia in scala di dettaglio nel quale è evidenziato l'edificio che contiene al primo piano l'immobile a destinazione abitativa ed al piano terra e interrato quello a destinazione commerciale, entrambi

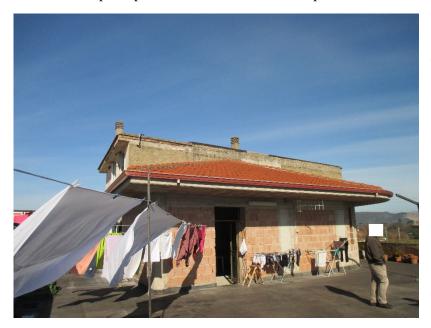
esterni con ampie superfici vetrate. Al contrario la porzione di fabbricato al primo piano presenta

a vista l'intelaiatura in c.a. portante e mattoni laterizio forato per le murature di tompagno; la copertura degli immobili è piana sia (in corrispondenza della superficie terrazzata dell'appartamento al primo piano), sia a falde inclinate con tegole a

coppo in laterizio (quale chiusura dell'appartamento al primo piano).

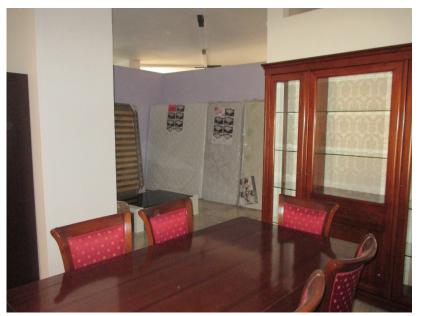
La porzione di fabbricato in esame corrisponde all'immobile situato al piano interrato e terra

dell'edificio ubicato alla Xxxxxxx. via In occasione del sopralluogo, dettagliatamente come illustrato nel seguito, appariva l'immobile pienamente utilizzato, completamente rifinito, dotato di infissi perimetrali ed allacciato alle utenze. Trattasi di una

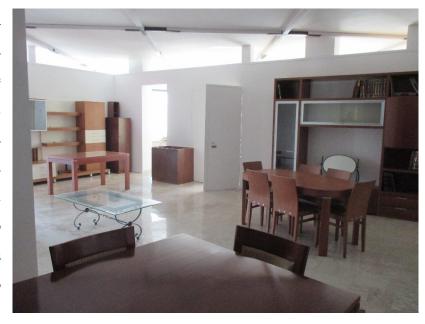
L'unità è a tutti gli effetti ultimata ed in buone condizioni di conservazione, all'apparenza non necessita significativi interventi di manutenzione ordinaria, fatti salvi occasionali e poco significativi locali danneggiamenti della pittura di finitura dovuti a contenute infiltrazioni, sia all'interno che all'esterno. Tutti gli infissi, in evidente buono stato di manutenzione, sono in ferro con vetri antieffrazione e garantiscono sia la visione dall'esterno, sia una adeguata illuminazione naturale delle zone di esposizione al piano terra; l'illuminazione naturale del salone espositivo al piano interrato è affidata a due ampi lucernari in plexiglass che, oltre ad illuminare parte del piano interrato, consentono anche un sufficiente ricambio d'aria.

Le finiture alle pareti sono del tipo ad intonaco civile e pittura di colore chiaro, il pavimento, in pietra naturale ed omogeneo per entrambi i piani, è in ottime condizioni; solo per fini espositivi, esistono occasionali e rimovibili partizioni in legno degli spazi espositivi, che inglobano i pilastri interni della struttura portante. L'immobile non dispone all'esterno di serrande avvolgibili in ferro.

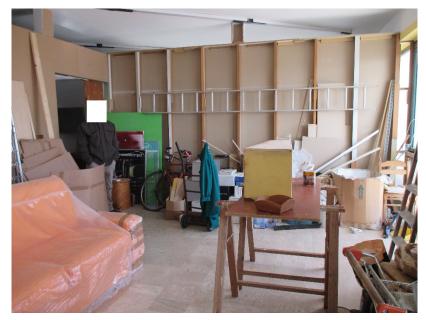
piano interrato si raggiunge esclusivamente tramite una scala a doppia rampa che, tuttavia, insiste nell'immobile adiacente a quello pignorato che, come detto, è estraneo alla presente procedura esecutiva. La particolare distribuzione degli ambienti espositivi e l'attuale disposizione degli accessi, pertanto, comportano che, nel calcolo della stima del bene occorre tener conto del fatto che il cespite di fatto è ultimato, ma urge l'esecuzione degli originari varchi previsti nel progetto. Come meglio articolato nel par. 2.6.per questo bene l'attuale registrazione catastale di immobile in corso di costruzione non è rispondente al vero: questo bene utilizzato dall'esecutato e funzionale, può essere regolarmente accatastato, salvo ultimare l'aspetto edilizio con le previste opere in progetto ed i previsti collaudi tecnico/statici.

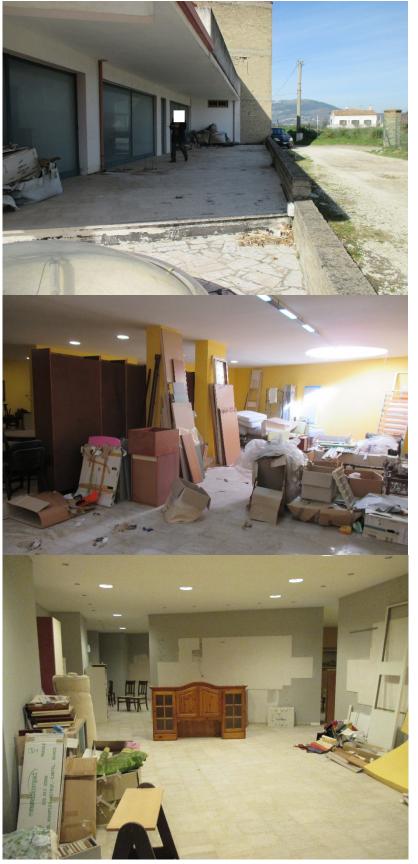
Come anticipato, si rappresenta che, non esistendo presso l'Agenzia delle **Entrate-Catasto** planimetria nessuna catastale dei beni oggetto di pignoramento, non è possibile operare nessun confronto con lo stato di fatto, rilevato in sede di accesso del 5/02/2021; l'unico confronto possibile riguarda l'accertamento di eventuali difformità rispetto alla variante al progetto n.104/95 di cui si tratterà nel par. 2.6.

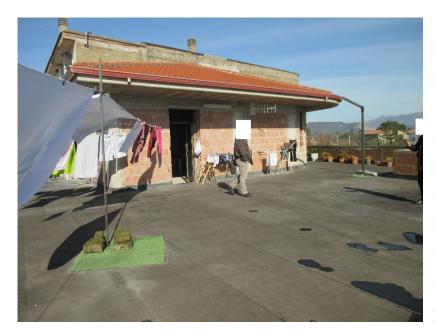
La porzione di fabbricato in esame corrisponde all'immobile situato al primo piano dell'edificio ubicato in via Xxxxxxx. In occasione del sopralluogo l'immobile appariva utilizzato, sebbene non ultimato, privo di infissi perimetrali (ad eccezione

di una porta finestra ad uso temporaneo), non allacciato alle utenze, ma parzialmente dotato di energia elettrica e acqua grazie a collegamenti volanti non stabili di tubazioni e di cavi elettrici.

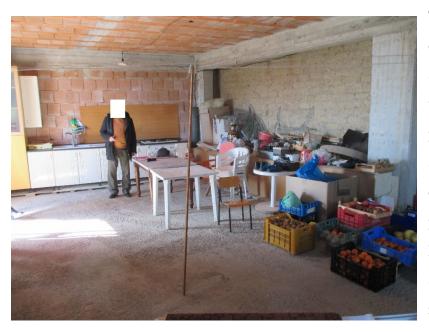
Trattasi di un immobile in costruzione a destinazione abitativa sviluppato su unico livello di forma pressoché trapezia, con ampio terrazzo al livello che affaccia principalmente a Sud e ad Est. Esso confina a Nord e ad Ovest con edifici rispettivamente insistenti sulla p.lla 343 e sulla p.lla

L'altezza interna utile rilevata è pari a 2,93m; la superficie coperta netta calpestabile complessiva è pari a 67,85mq, oltre alla superficie del terrazzo al livello che complessivamente è pari a 163,63mq.

L'immobile non è ultimato e non abitabile in quanto privo di impianti (elettrico, idrico, ecc.), di finiture ai pavimenti ed alle pareti (non intonacate e non pittate), all'apparenza non necessita significativi interventi di manutenzione ordinaria, fatta salva l'evidente ultimazione delle opere edili, sia all'interno che all'esterno. I vani predisposti per le finestre garantiscono un'adeguata illuminazione naturale dell'immobile; questi, oltre ad illuminare gli spazi interni, consentono anche un sufficiente ricambio d'aria.

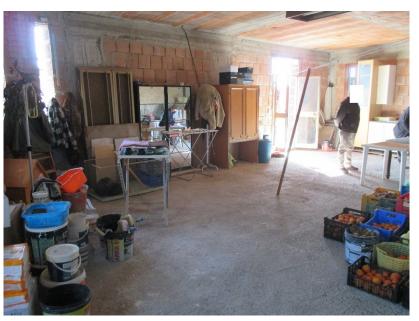
Le pareti perimetrali e l'intradosso della copertura sono da ultimare con intonaco civile e

pittura, il solaio di calpestio è da rifinire con massetto e piastrelle da pavimentazione.

L'immobile necessita anche di completamento degli infissi con chiusure del tipo avvolgibili o persiane.

costruzione è realizzata con un tetto a falde inclinate su struttura intelaiata portante in c.a.; le falde sono rivestite da coppi in argilla. Il terrazzo a livello, di copertura per i sottostanti saloni espositivi del piano terra, non è pavimentato e presenta a vista un'impermeabilizzazione con guaina bituminosa.

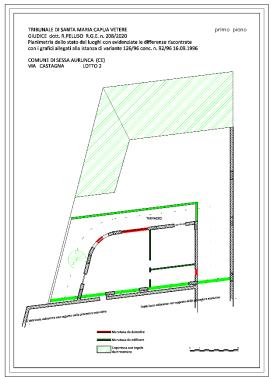
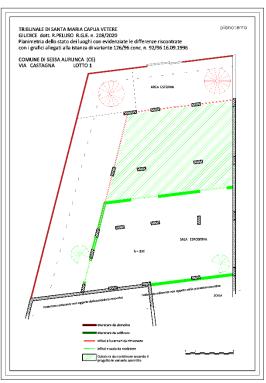
Operando un confronto tra lo stato di fatto e lo

stato di progetto (assentito con concessione edilizia) di cui alla C.E. n.92/96, oltre a verificare l'effettiva incompletezza di alcune opere previste, si evince anche la presenza di alcune difformità realizzate in corso d'opera; l'obliterazione di queste ultime ed il completamento delle opere previste devono essere l'oggetto di un nuovo titolo autorizzativo rilasciato dall'Amministrazione comunale, posto che l'ultima concessione rilasciata risulta datata di oltre 25 anni. Le lavorazioni per l'obliterazione delle difformità avranno quale scopo quello di
