TRIBUNALE CIVILE E PENALE DI PAVIA

ESECUZIONE IMMOBILIARE R.G. n° 874/2014

DESCRIZIONE AGLI ATTI DEI BENI OGGETTO DELL'ESECUZIONE IMMOBILIARE

INDIVIDUAZIONE DEI BENI IMMOBILI OGGETTO DELLA VENDITA IN COMUNE DI LARDIRAGO

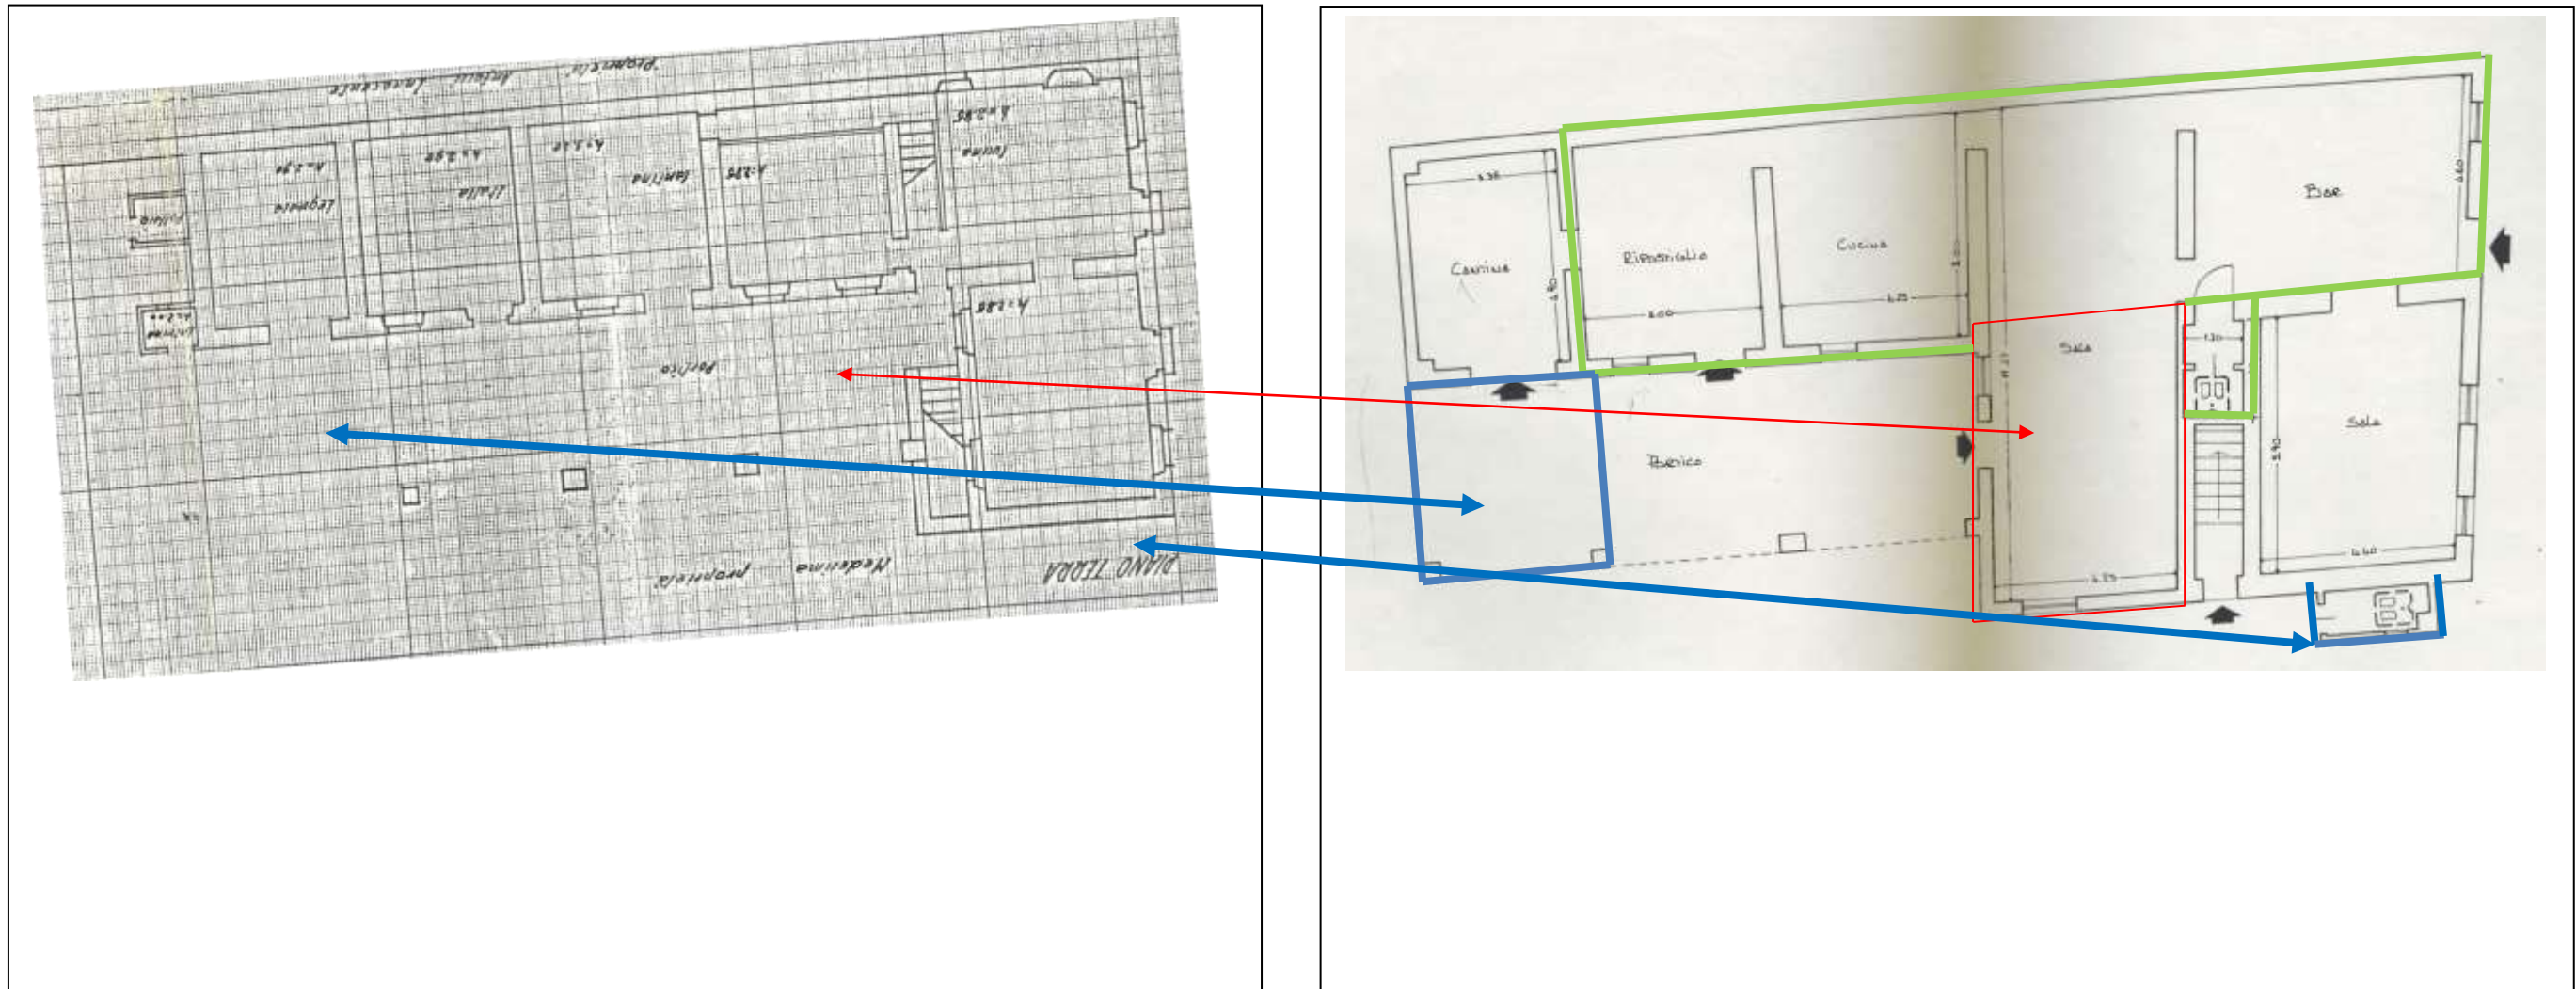
ELABORATO GRAFICO PARTE INTEGRANTE DELLA CONCESSIONE EDILIZIA IN SANATORIA DEL 1990

Viene evidenziata in rosso la superficie oggetto di condono/concessione ed evidenziata in verde la diversa distribuzione interna il tutto oggetto della predetta concessione edilizia in sanatoria, mentre viene evidenziata in blu la difformità allora non verificata ovvero un incremento di superficie coperta come peraltro la latrina esterna.

Infine, si riscontra che all'anno 1990 non erano più due manufatti di limitata rilevanza ovvero pollaio ed una latrina.

Da quanto sopra illustrato sorge spontanea una riflessione ovvero: la porzione di portico evidenziata in blu non è stata oggetto di concessione edilizia in sanatoria visto che quest'ultima è stata rilasciata per i locali "sala pranzo – cantina – ripostiglio-cucina", quindi è privo di legittimità. Si vuole ricordare che detta u.i. è ubicata pressochè nel centro abitato del Comune di Lardirago perciò era d'obbligo ottenere la licenza edilizia per detta realizzazione considerato che la licenza edilizia è divenuta d'obbligo in Italia ai sensi dell'art. 31 della legge 17 agosto 1942, n. 1150 e non poteva essere invocata la legge 765/67.

In virtù di tutto quanto sopra illustrato il possibile acquirente dovrà ripristinare lo stato dei luoghi ed eliminare tutte le difformità accertate mediante demolizioni (muri perimetrali del portico chiuso, la porzione del manto di copertura e relativo pilastro) le quali obbligano comunque al

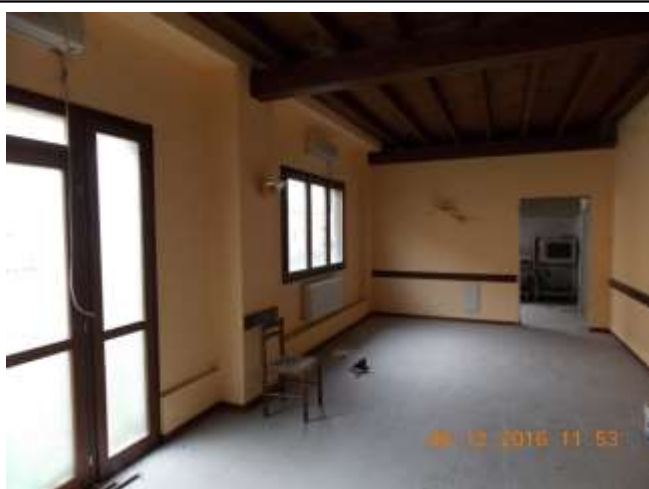
RIPRESA FOTOGRAFICA 10
PORZIONE OGGETTO DI DEMOLIZIONE

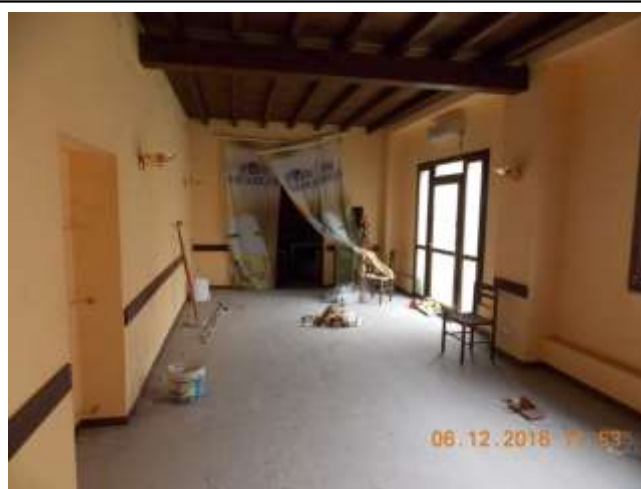
RIPRESA FOTOGRAFICA 11
PORZIONE OGGETTO DI DEMOLIZIONE

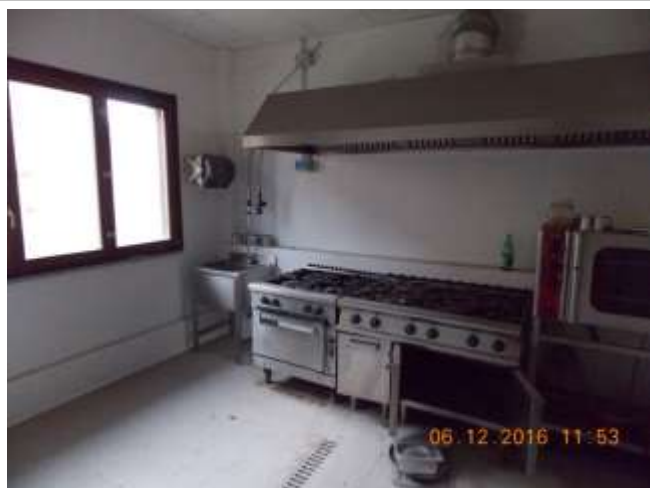
RIPRESA FOTOGRAFICA 12
PORZIONE OGGETTO DI DEMOLIZIONE
