TRIBUNALE DI PESARO

UFFICIO ESECUZIONI IMMOBILIARI
PROC. ESEC. N. 78/2020
(RIUNITA ALLA N. 11/2020)

**RELAZIONE DI STIMA DI QUATTRO UNITA' IMMOBILIARI (ZONA
VENDITA/UFFICIO/ LABORATORIO (D/7), PALESTRA (D/6), CALL CENTER
(A/10), MAGAZZENO (C/2) IN COMUNE DI MONTELABBATE (PU), LARGO
PASCOLI N.24.**

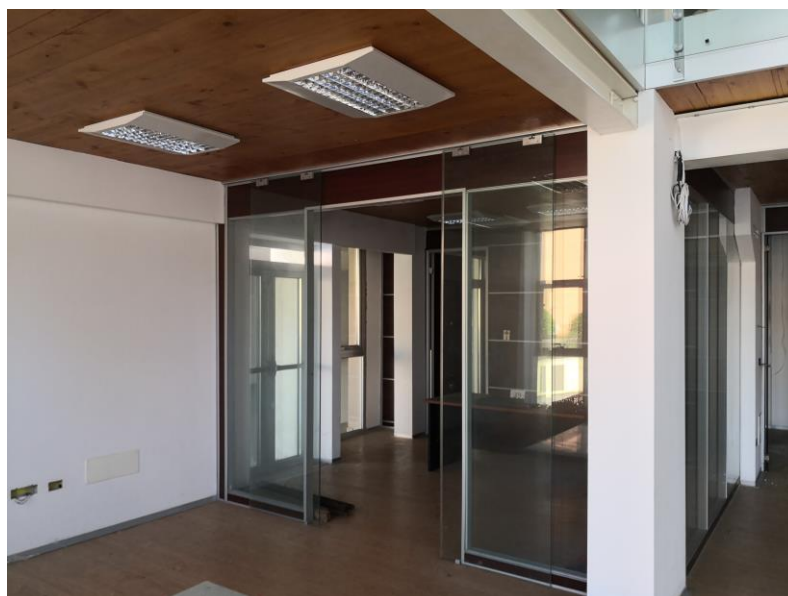
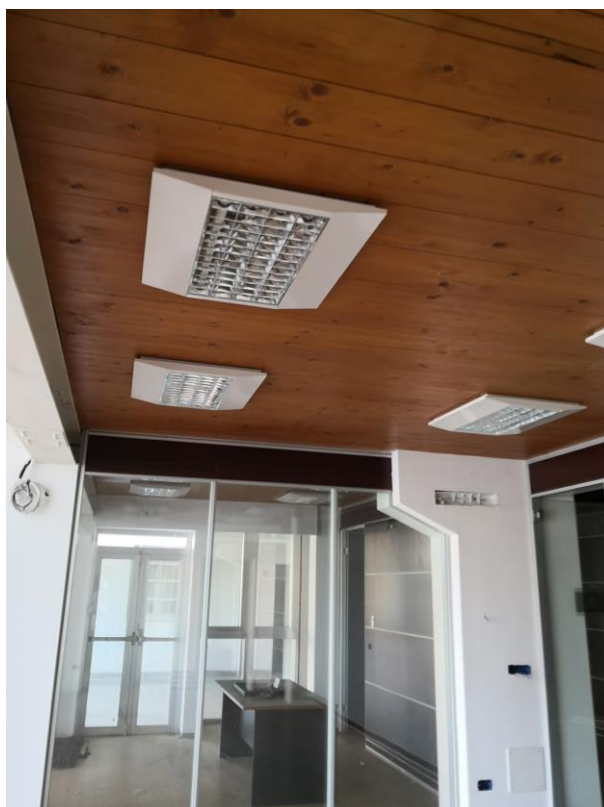
FOTO 5 – sub.49

Risultano danneggiate la vetrata d'ingresso, un vasistas sul lato galleria, parti del controsoffitto inoltre, le porte di accesso ai locali hanno necessità di manutenzione nei sistemi di apertura e chiusura.

Nei locali risultano ancora in giacenza scatoloni, mobilie, rifiuti, scarti di lavorazioni e materiali vari.

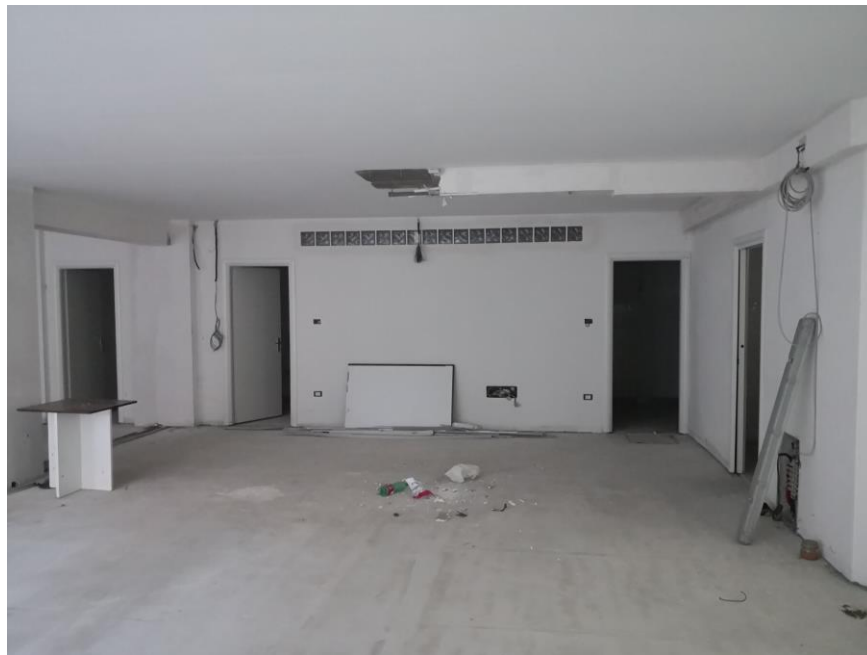
FOTO 8 – palestra sub. 50

All'interno dell'U.I. risulta non realizzato il tramezzo di divisione tra disimpegno e palestra e quello di divisione tra palestra e ripostiglio lato scala, opere previste dal progetto.

I vani interni hanno l' altezza pari a ml.2,70 ed hanno una soffittatura in quadrotti di lamiera forata con plafoniere ad incasso, con alcune velette rotte.

Le pareti contro terra risultano intaccate da umidità e muffe a causa di infiltrazioni di acqua.

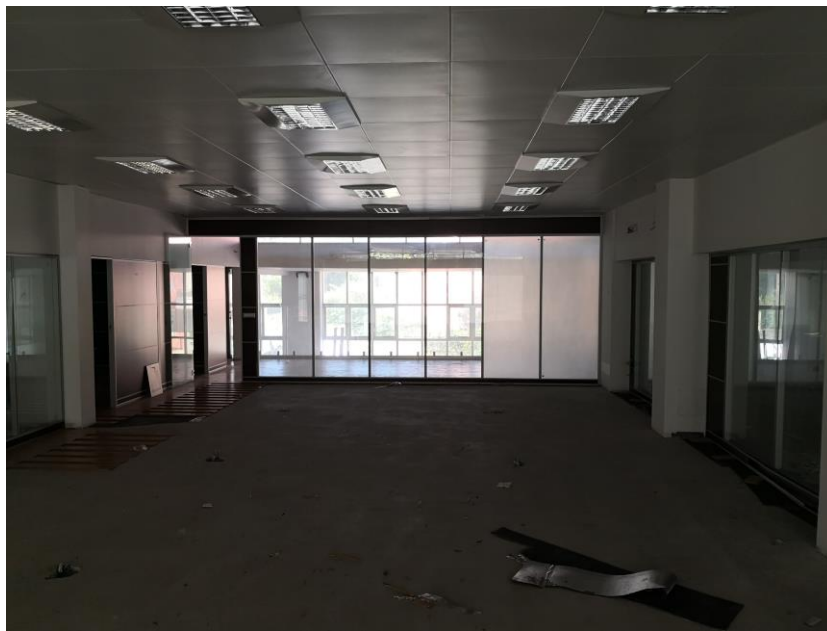
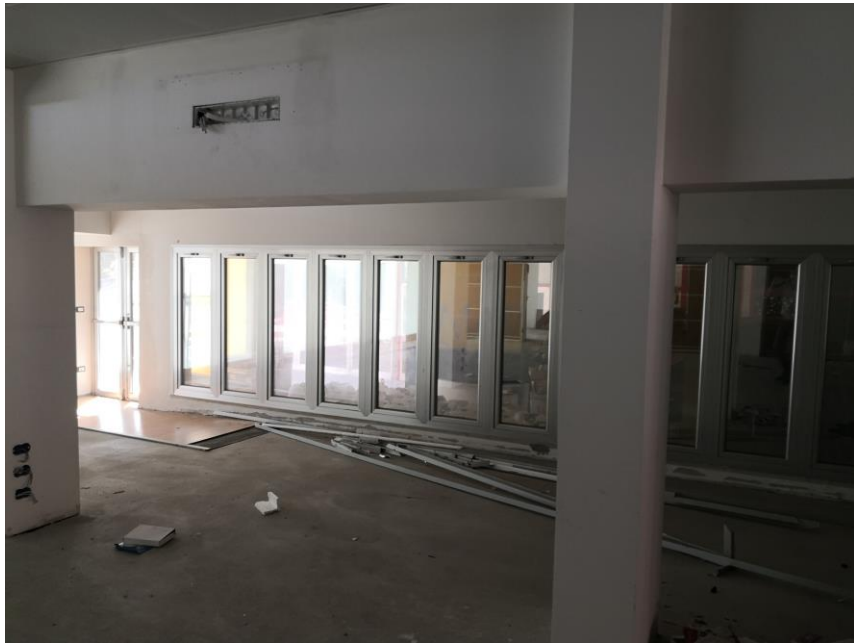
FOTO 10 – call center (ufficio) sub. 53

All'interno dell'U.I. è stato realizzato solo il sottofondo, il pavimento in piastrelle di gress è presente nei sevizi igienici e ripostiglio.

I vani interni hanno l' altezza pari a ml.2,83 ed una soffittatura in quadrotti di lamiera forata con plafoniere ad incasso. Alcune velette risultano rotte.

Le pareti interne sono in forati di laterizio intonacati e tinteggiati. Risulta non eseguito il tramezzo di divisione dei due uffici, che sono provvisti di pavimenti in legno.

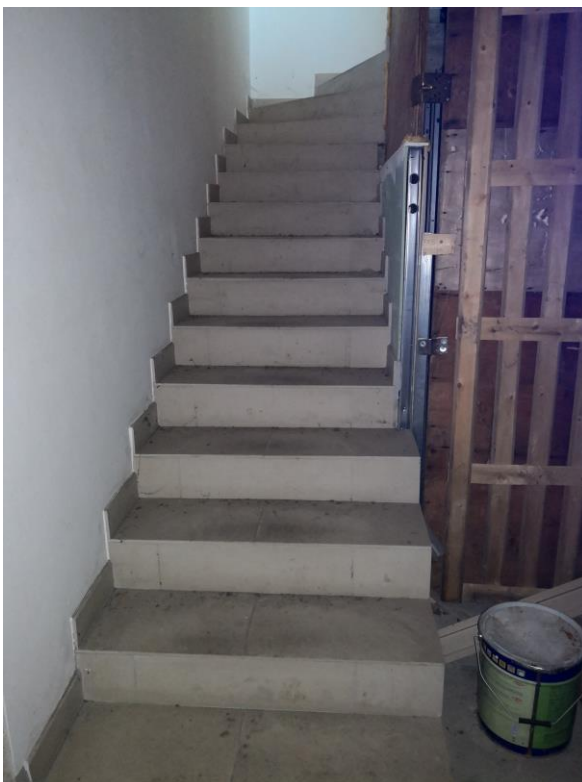
FOTO 13 – scala con adiacente montacarichi comuni ai sub.49-54

L'unità immobiliare ha un collegamento con il piano terra a mezzo scala (comune) in c.a. con pedate in gres oltre montacarichi (comune) al momento non funzionante.

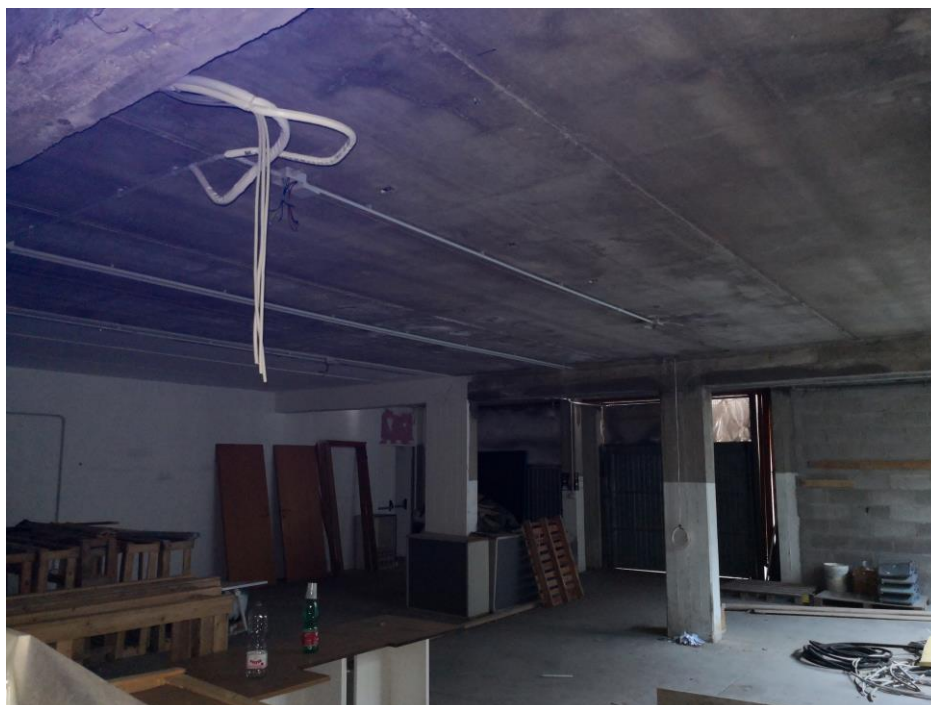
FOTO 14 – magazzino sub. 54

Nell'ampio locale è stata solo eseguita la pavimentazione tipo industriale in cemento lisciato e la vetrata, in alluminio e vetri camera, di divisione con l'ampio scannafosso accessibile a mezzo quattro porte a vetri per la pulizia e manutenzione.

Di fatto l'ambiente, risulta allo stato grezzo, dato che non sono stati eseguiti gli intonaci, le tinteggiature nelle pareti e soffitti.

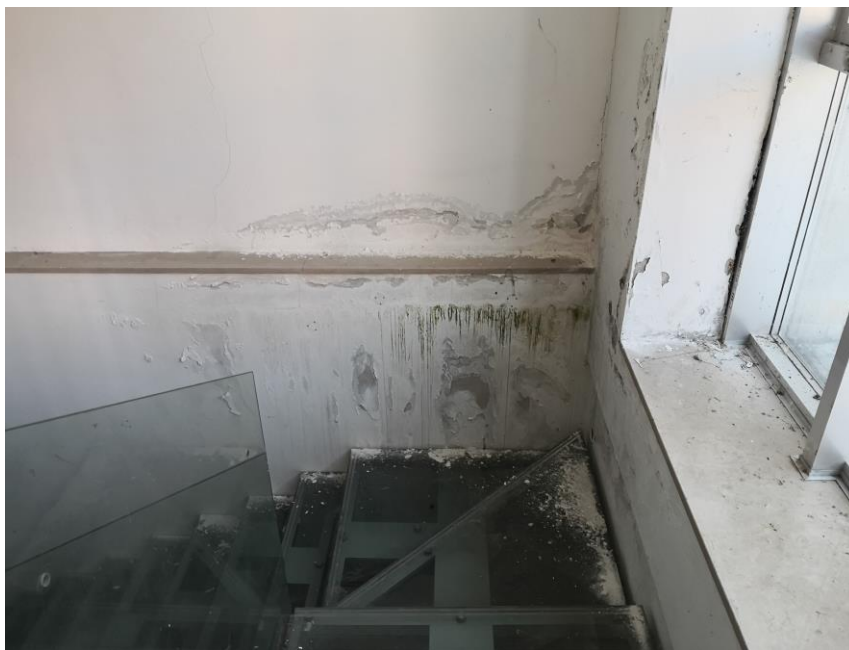
FOTO 15 – deterioramento murature e pilastri zona ingresso sub. 52 e scala sub. 50

Nelle pareti e pilastro in corrispondenza della vetrata d'ingresso e della scala sono state notate infiltrazioni di acqua, lesioni ed un vetro rotto.

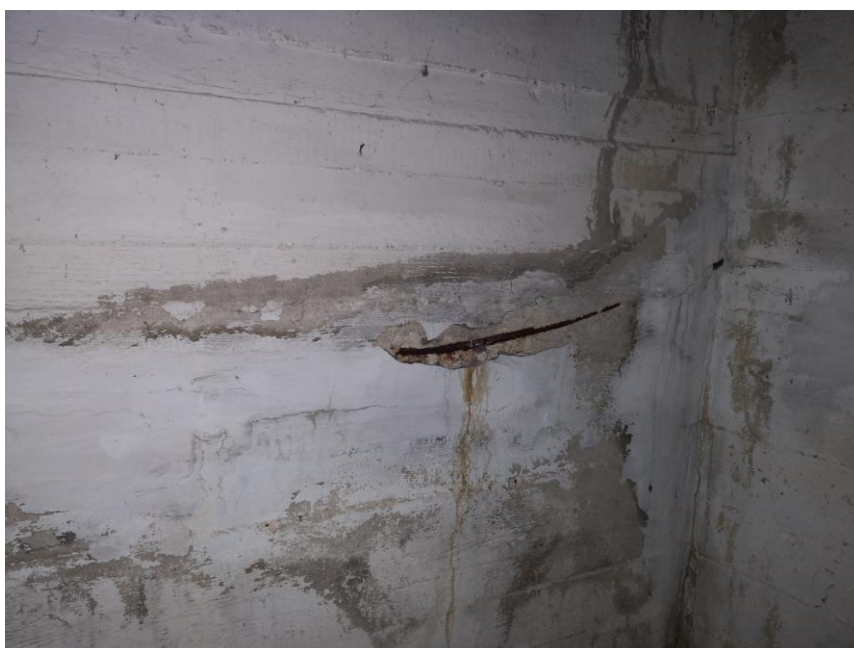
FOTO 16 – parti di zone deteriorate magazzino sub. 54

Le murature perimetrali in c.a. presentano ampie tracce di umidità e muffe, causate da infiltrazioni di acqua, parti superficiali ammalorate e ferro di armatura a vista arrugginito.
