TRIBUNALE DI FOGGIA

CONSULENZA TECNICA D'UFFICIO

LOTTO N°1

- A) Complesso turistico alberghiero per residenza estiva.
Identificato al catasto Fabbricati al foglio n° 1 particelle n° 1924 e
n° 1923
- B) Fondo rustico identificato al catasto terreni al foglio n°1 particelle
n°1453 e n°1863 nel Comune di Rodi Garganico

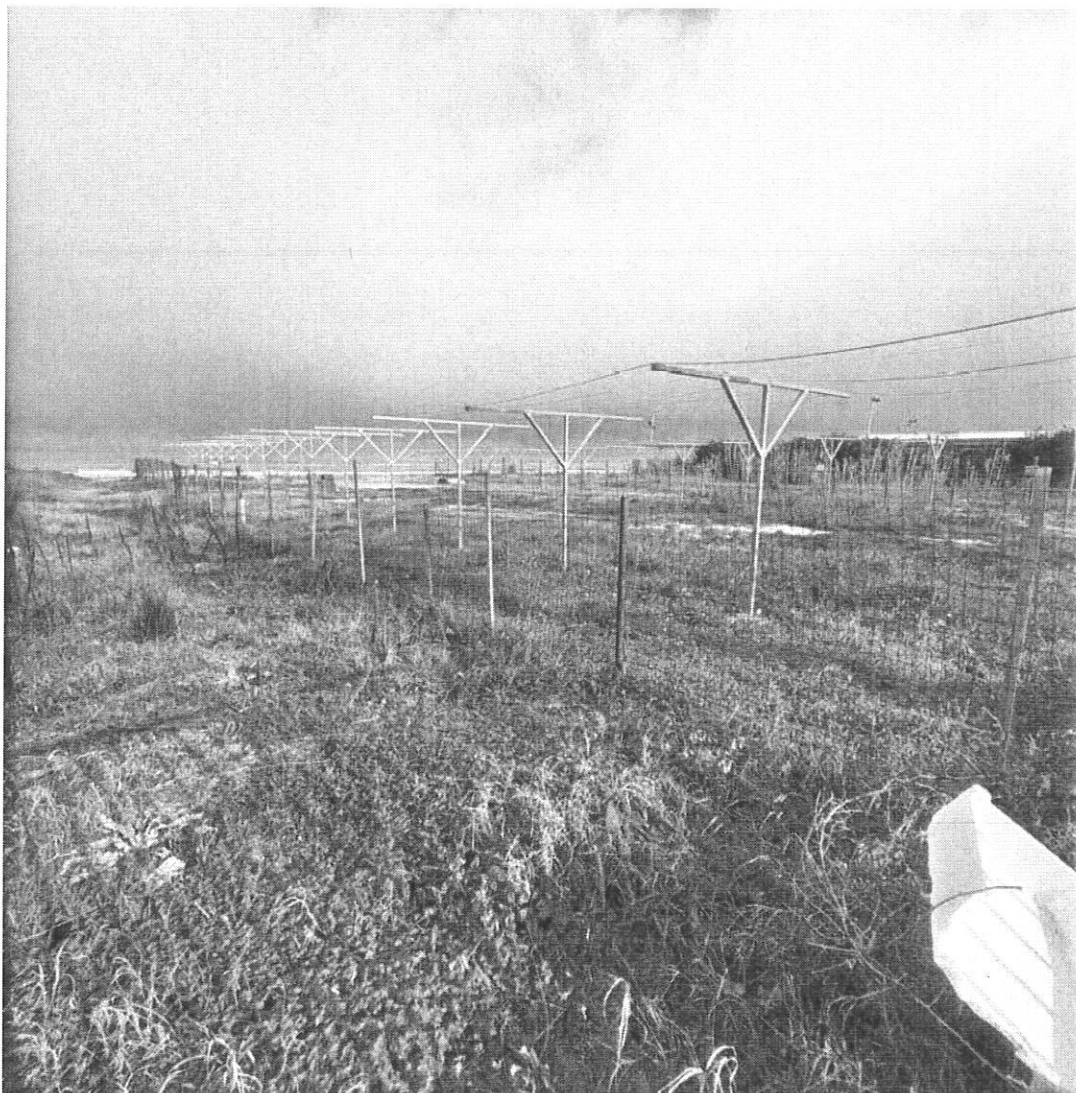
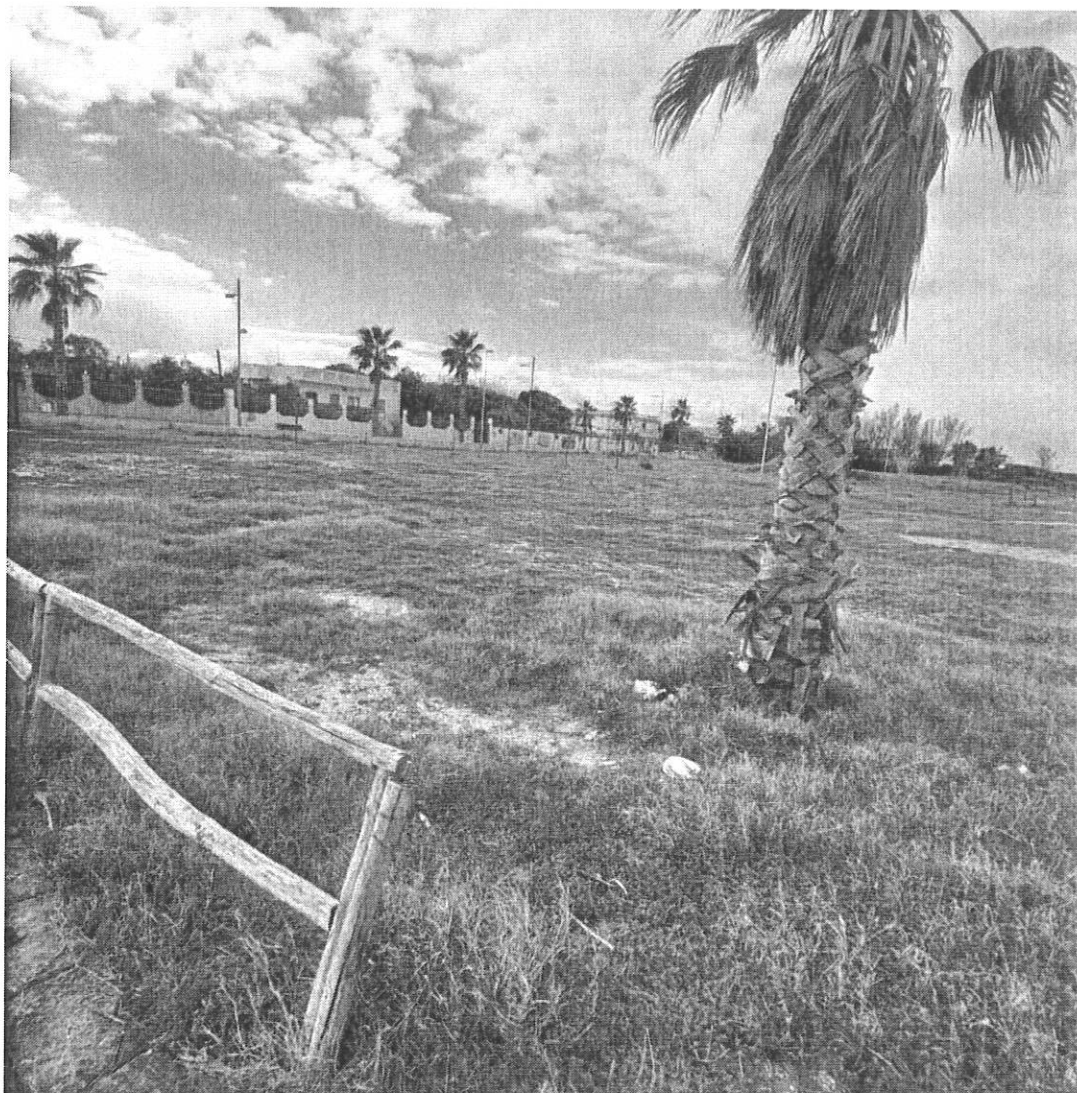
B) Fondo rustico identificato al Catasto terreni al fg. 1 delle particelle n° 1453 e n° 1863 (vedi estratto di mappa ed ortofoto a pag. 163-164-165 dell'Allegato “A”).

La sua attuale coltivazione è seminativo incolto.

Vedi foto 78-79-80 – Allegato “B” sezione B/C.
