TRIBUNALE DI MACERATA

RELAZIONE

Fall. 3927 della società [REDACTED]

[REDACTED] immobile sito al piano quarto.

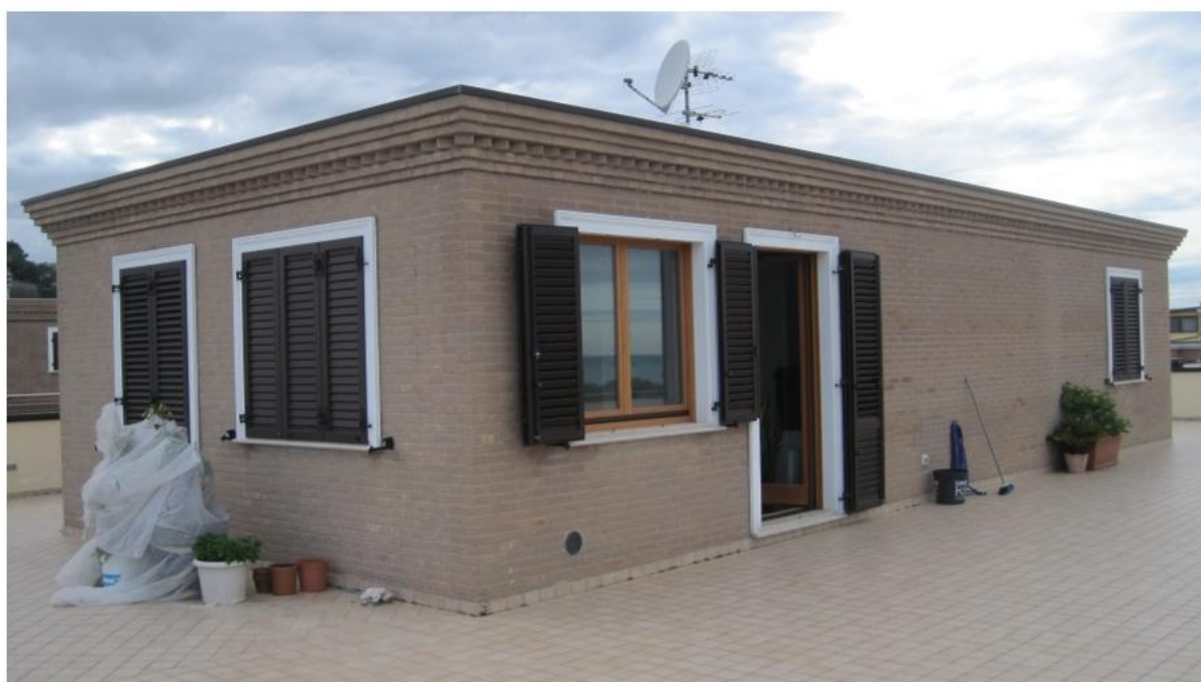
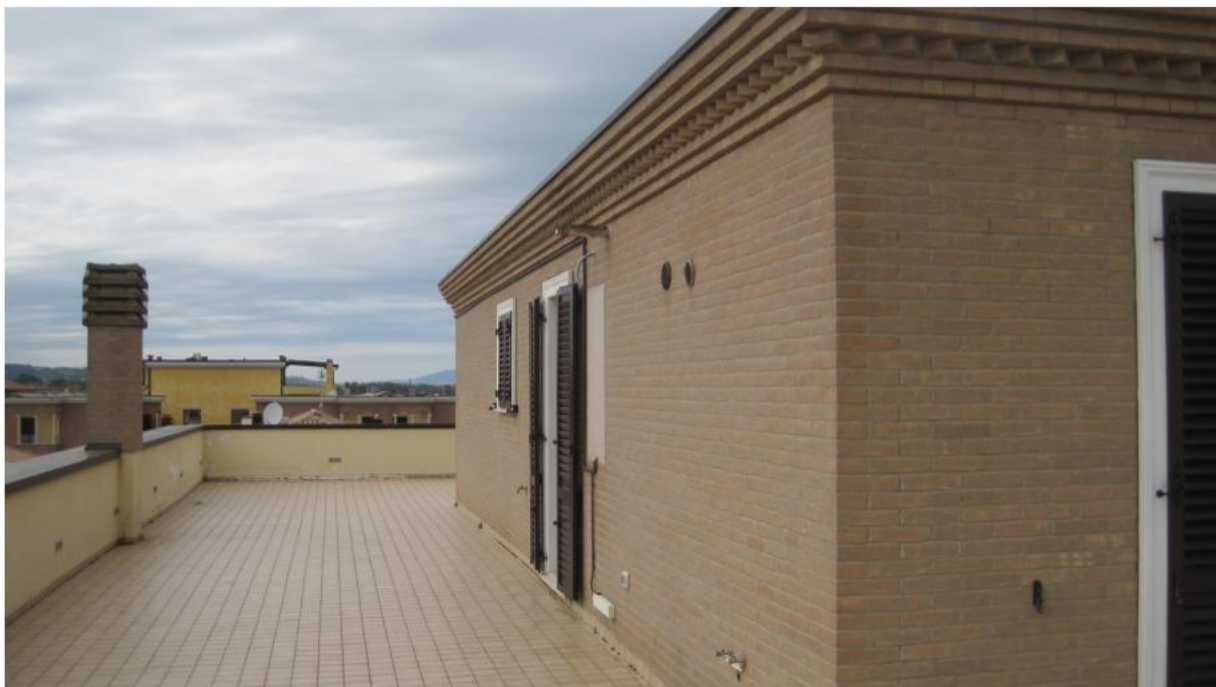
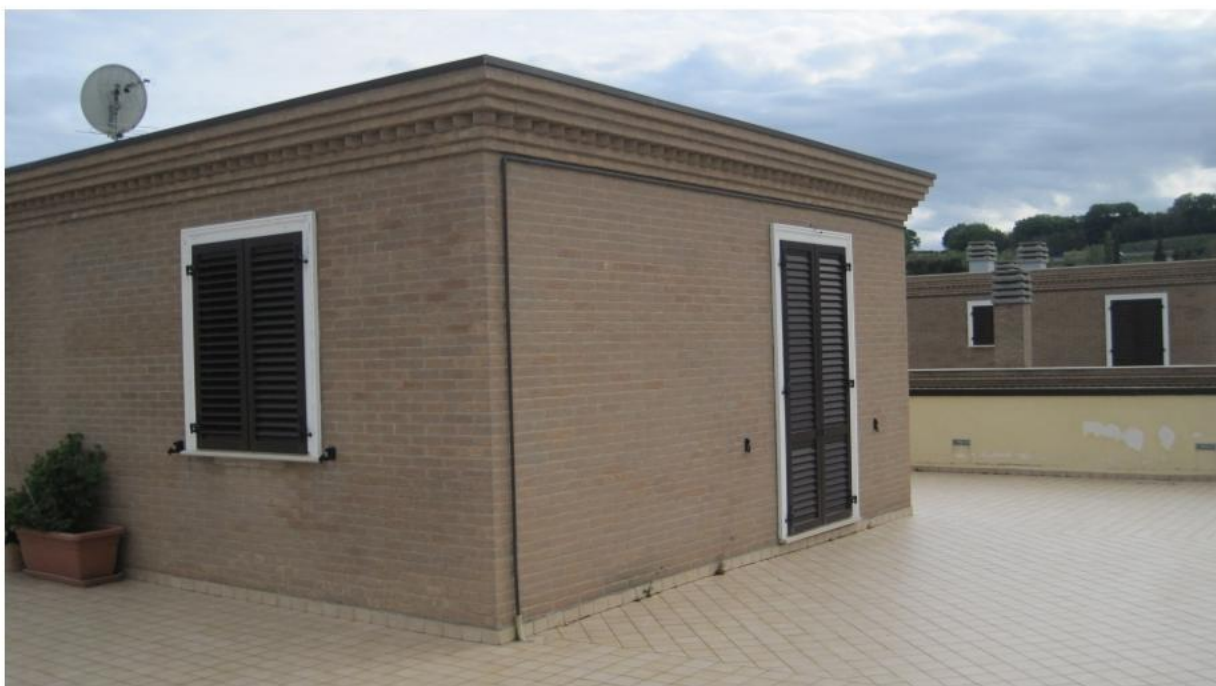
I locali dell'unità immobiliare sono dotati di otto superfici finestrate di cui quattro porte finestre e quattro finestre, le porte finestre hanno accesso nel terrazzo - lastrico solare che circonda l'intera unità immobiliare, vedi foto 101, 102 e 103.
