Tribunale di Palermo  
Sezione VI Esecuzioni Immobiliari  
R.G.Es. 266/2020  
LOTTO 1  
Esperto stimatore: Ing. Antonio Coco

**PERIZIA DI STIMA IMMOBILIARE**

**LOTTO 1**

*Immobile sito in San Cipirello (PA), Via Europa n.12, piano terra e primo, in catasto **foglio 5, particella 681, subalterno 2, categoria A/2, 7 vani.***

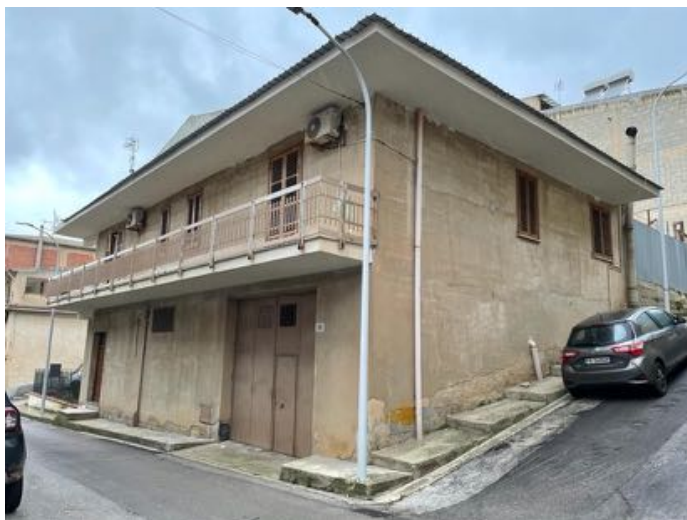
**Condizioni di manutenzione dell'immobile e degli impianti:** l'immobile si presenta al suo interno in ottime condizioni; i prospetti mancano degli strati di finitura esterna; impianti in buono stato di manutenzione, conformi alle normative vigenti;

Foto n. 1 – Il fabbricato occupa l'angolo tra via Europa e via Olanda

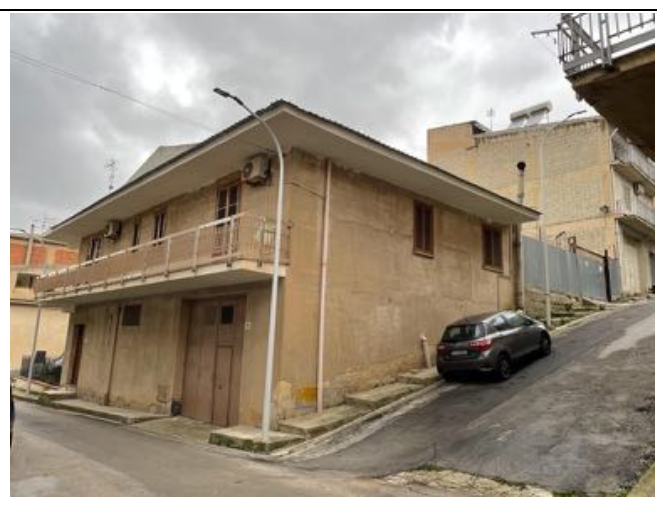
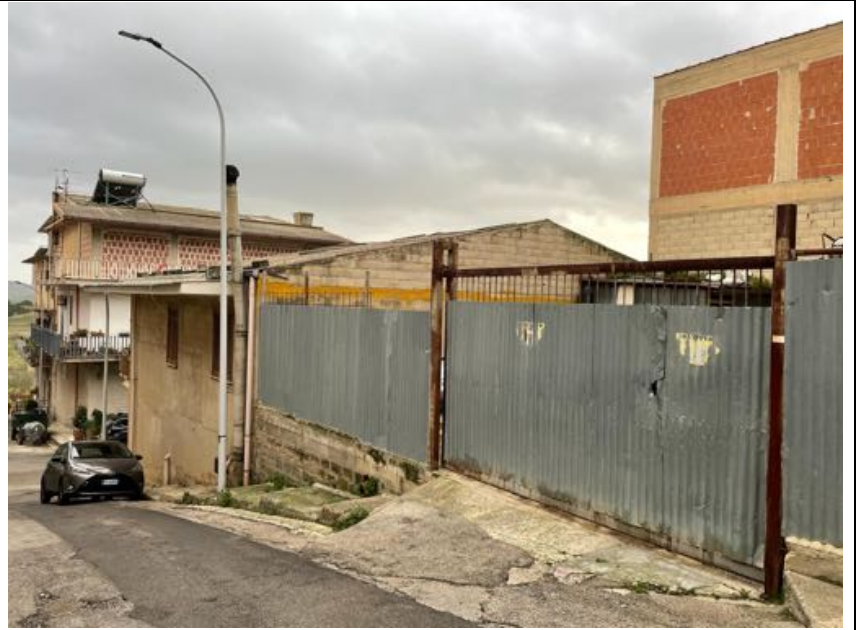
Al fine di relazionare in merito alla regolarità urbanistica/edilizia dell'immobile è stata effettuata presso gli uffici preposti del Comune di San Cipirello (PA) presa visione degli atti relativi Concessione edilizia n.01/1982 e relativi elaborati grafici che hanno avuto parere favorevole dalla Commissione edilizia nella seduta del 02.12.1981 (**All.5**), nonché autorizzazione dell'Ufficio del Genio Civile n.288 del 29.01.1982, e parere dell'Ufficiale Sanitario n.2 del 03.12.1981; sono stati, inoltre, eseguiti i rilievi necessari alla verifica della regolarità urbanistica-edilizia dei beni pignorati in relazione ai titoli concessori; dalla verifica puntuale è emerso che sono state apportate modifiche rispetto agli elaborati approvati in Commissione edilizia nella seduta del 02.12.1981; da ulteriori accertamenti e valutazioni eseguite è emerso che si tratta di modifiche sostanziali, che hanno riguardato la copertura e i prospetti, oltre che minori modifiche interne.

In particolare la copertura dell'edificio, prevista piana, con torrino di uscita nella terrazza di copertura, è stata invece realizzata a due falde spioventi, mantenendo, però, il vano scala come da progetto. Le modalità di realizzazione della copertura, nonché i materiali e le finiture utilizzati, indicano la eventuale predisposizione ad una futura sopraelevazione, con conseguente aumento della cubatura non assentito.

Si riportano di seguito i principali grafici di cui alla Concessione edilizia n.01/1982, ed a confronto le foto degli esterni del fabbricato, dalle quali si evincono le difformità relative a copertura e prospetti.

Al fine di regolarizzare il fabbricato sotto il profilo edilizio-urbanistico (ovvero in relazione alle modifiche della copertura del fabbricato ed alle variazioni apportate ad alcune aperture a prospetto) dovranno essere realizzate opere di modifica per garantire la conformità al progetto approvato. Al fine della regolare esecuzione delle stesse opere potrà essere presentata al Comune di San Cipirello pratica di Segnalazione Certificata di Inizio Attività (art. 22, d.P.R. 6 giugno 2001, n. 380 - art. 19, 19-bis l. 7 agosto 1990, n. 241 artt. 5, 6 e 7, d.P.R. 7 settembre 2010, n. 160 – art.10, commi 1, 2 e 3, L.R. 10 agosto 2016, n.16), nella quale potranno essere ricomprese anche le variazioni alla distribuzione interna. I costi computati, da detrarre dal valore di stima, per la regolarizzazione edilizia-urbanistica sono pari a euro 35.000,00 ca., comprendenti le opere di modifica da apportare all'immobile in oggetto, gli oneri e le spese tecniche.
